**Fahrzeug:** KIA Niro EV Vision Schräghecklimousine 5-türig 0 ccm 204 PS / 150 KW Elektrisch Automatik

| Amtliches Kennzeichen: | N -DG 0808E | Fahrgestell-Nummer: | KNACR811FP5021502 |

## Zustandsbericht / Minderwertgutachten

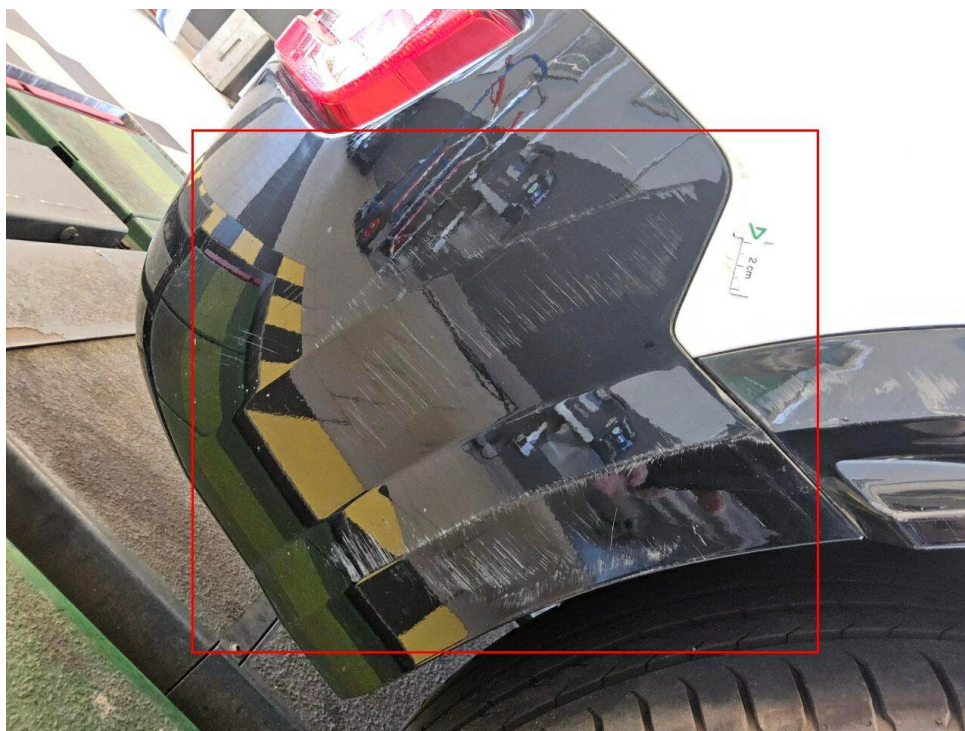
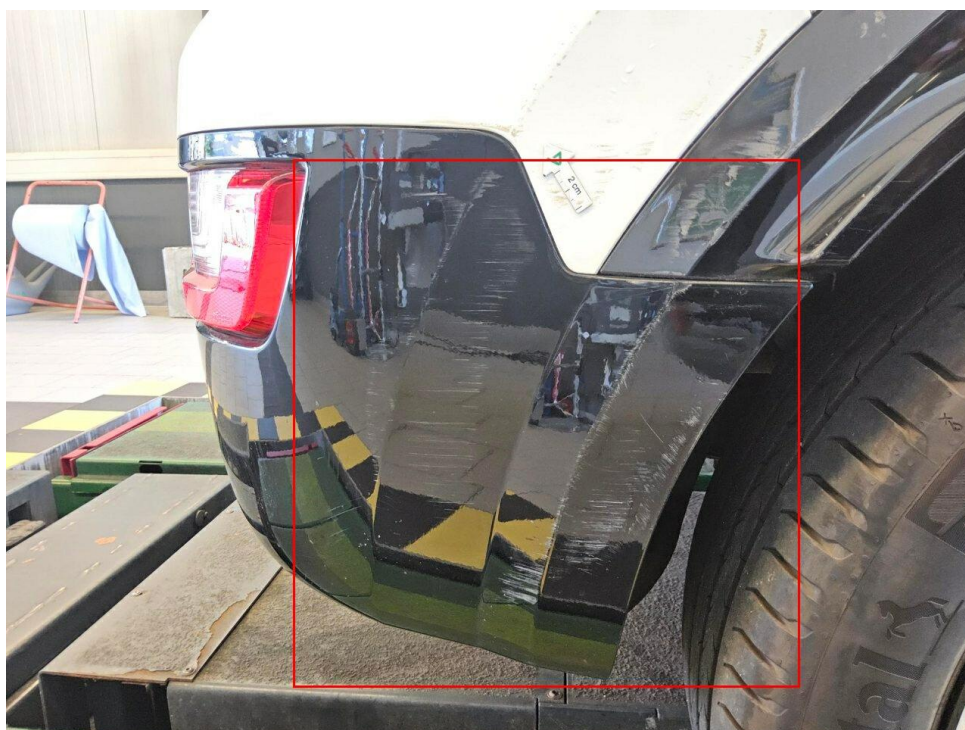
| Bezeichnung des Schadens / Rep.-Weg | Rep.Kost | Anrechn. | Minderwert in EUR | | |
|---|---|---|---|---|---|
| 2. Heckschürze hinten unten, verschrammt, erneuern (Bild 7, 8) | 438,66 | 522 | 60 | -263,03 | -313 |

Bild 7 : Heckschürze hinten unten, verschrammt

Bild 8 : Heckschürze hinten unten, verschrammt

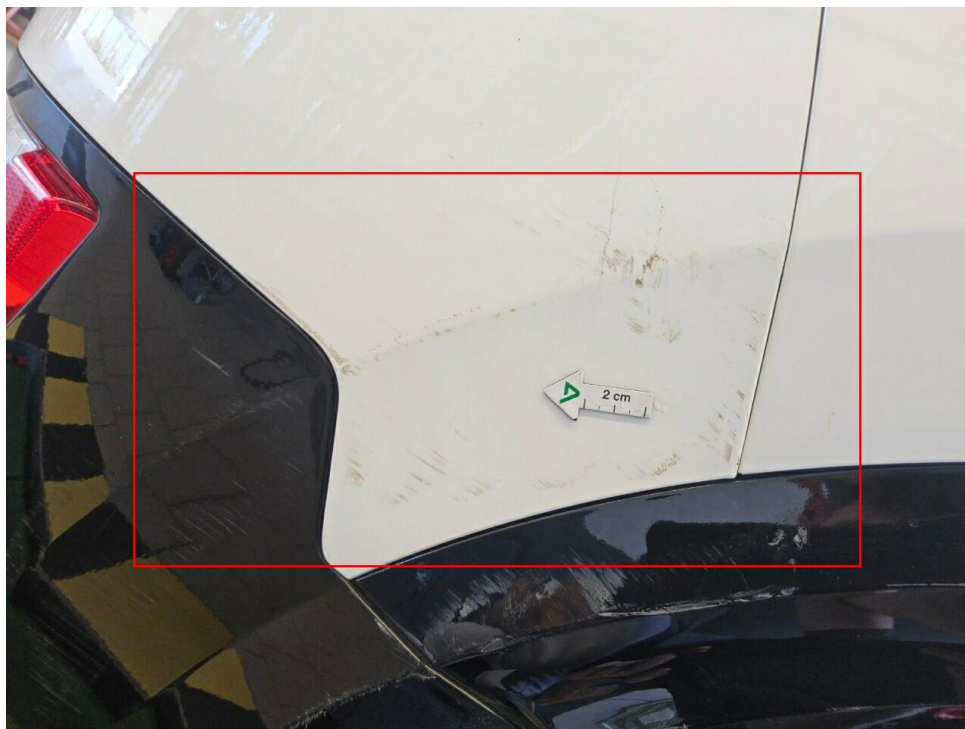
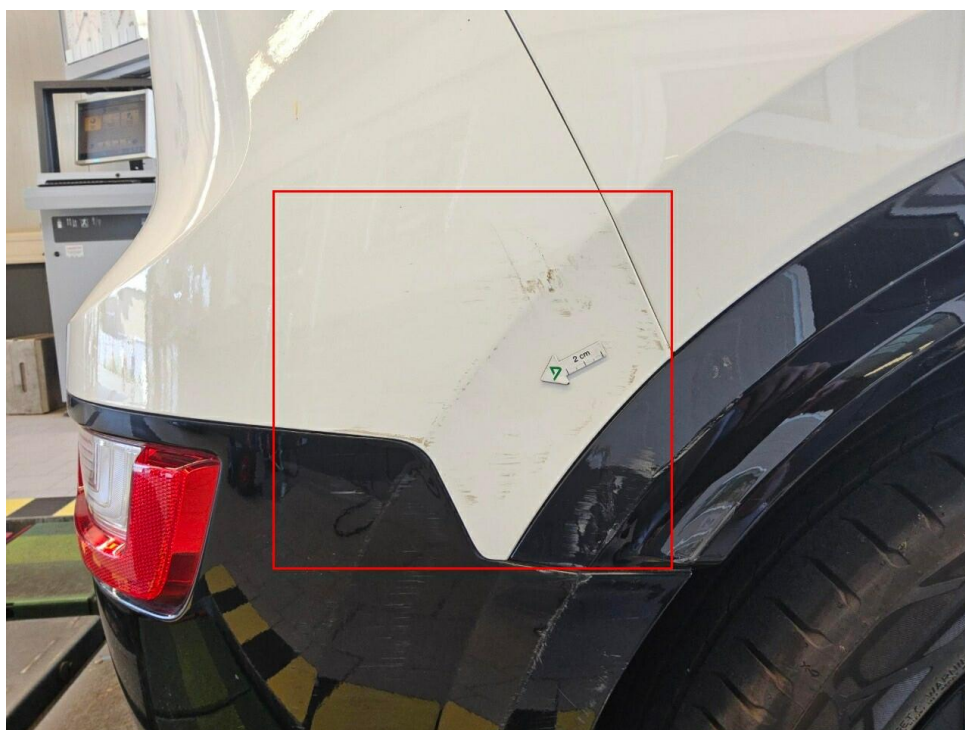
| Bezeichnung des Schadens / Rep.-Weg | Rep.Kost | Anrechn. | Minderwert in EUR | | |
|---|---|---|---|---|---|
| 3. Stoßfänger hinten Lackierung, verschrammt, lackieren (Bild 9, 10) | 340,34 | 405 | 60 | -204,20 | -243 |

Bild 9 : Stoßfänger hinten Lackierung, verschrammt, lackieren

Bild 10 : Stoßfänger hinten Lackierung, verschrammt, lackieren

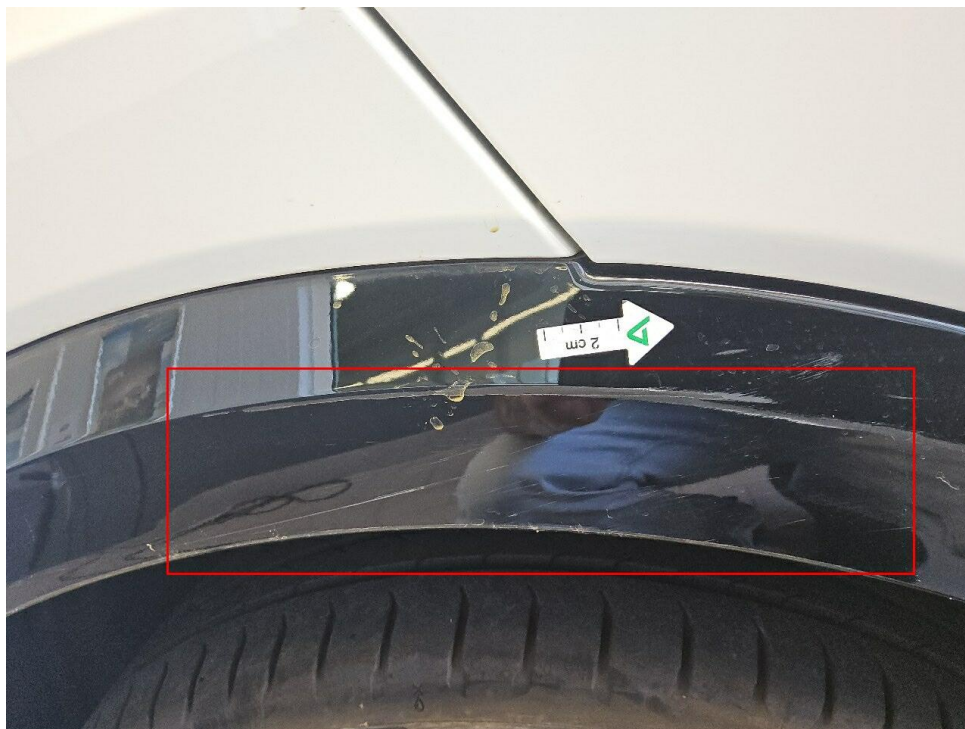
| Bezeichnung des Schadens / Rep.-Weg | Rep.Kost | Anrechn. | Minderwert in EUR | | |
|---|---|---|---|---|---|
| 1. Radlaufblende hinten rechts, verschrammt, erneuern (Bild 11) | 160,50 | 191 | 60 | -96,64 | -115 |

Bild 11 : Radlaufblende hinten rechts, verschrammt

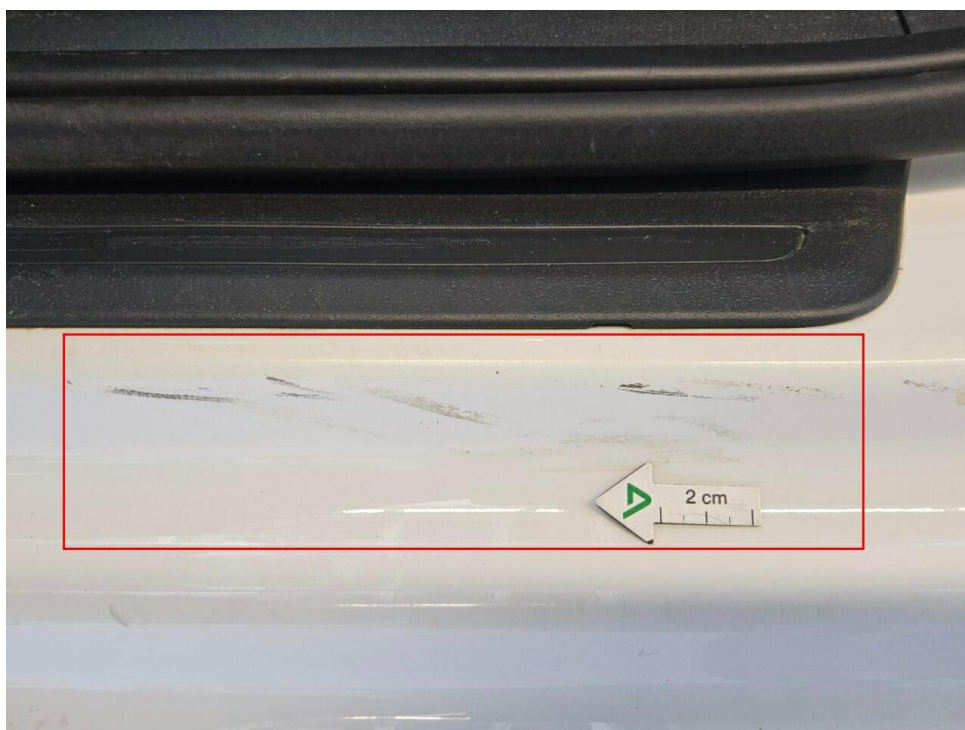
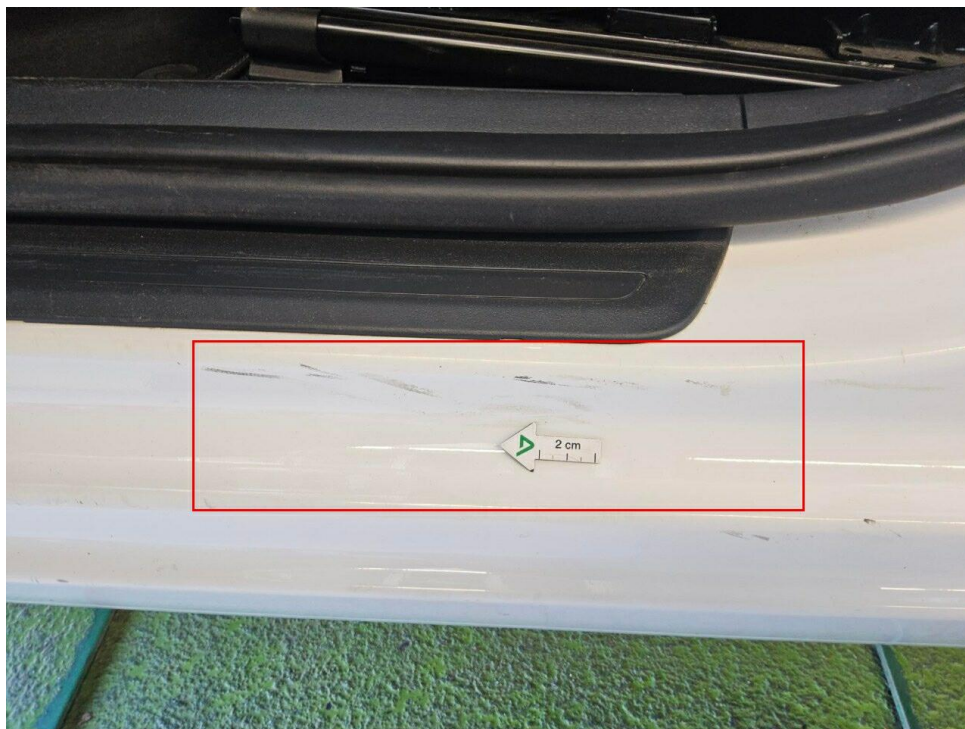
| Bezeichnung des Schadens / Rep.-Weg | Rep.Kost | Anrechn. | Minderwert in EUR | | |
|---|---|---|---|---|---|
| 4. Tür vorne links Einstieg, verschrammt. | | | | | |

| polieren (Bild 12, 13) | 105,04 | 125 | 100 | -105,04 | -125 |

Bild 12 : Tür vorne links Einstieg, verschrammt, polieren

Bild 13 : Tür vorne links Einstieg, verschrammt, polieren

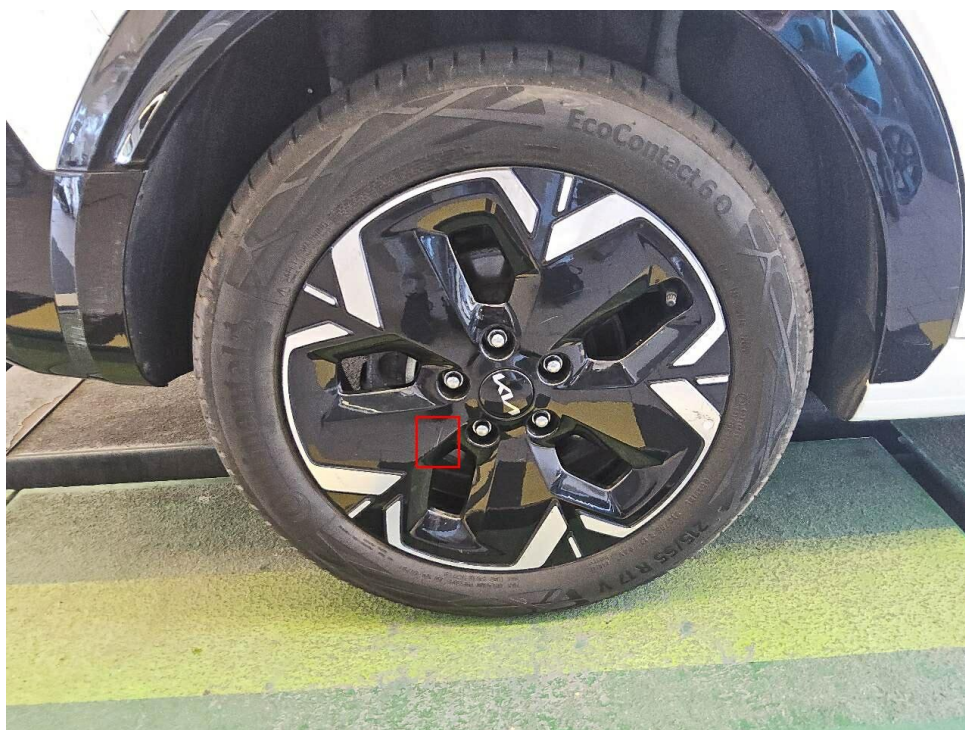
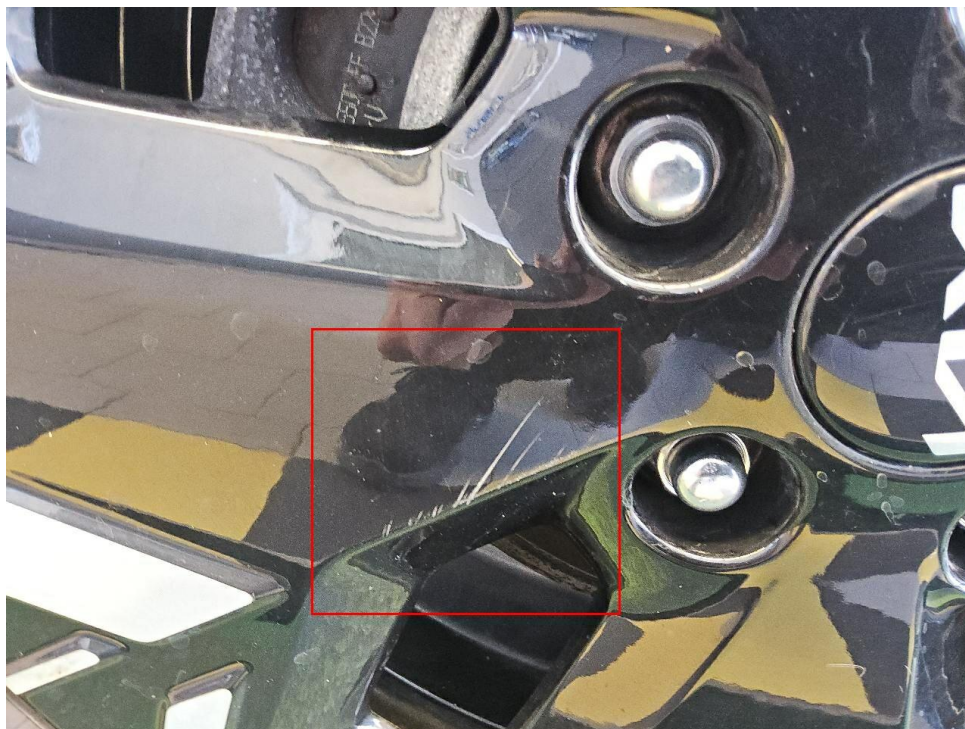
Felge hinten rechts Lackierung, zerkratzt,  
Gebrauchsspur (Bild 14, 15)

Bild 14 : Felge hinten rechts Lackierung, zerkratzt, Gebrauchsspur

Bild 15 : Felge hinten rechts Lackierung, zerkratzt, Gebrauchsspur
