## Zustandsbericht

| Berichtsnummer : | 0000000924095-DE968 | | |

#### Hyundai Santa Fe (TM)(10.2020->) Prime Plug-In Hybrid 4WD

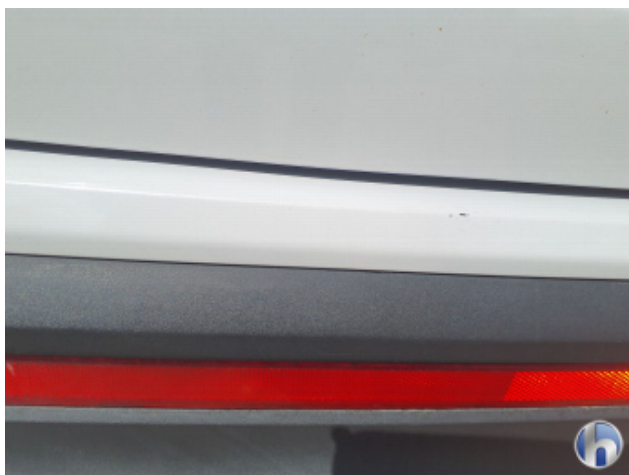
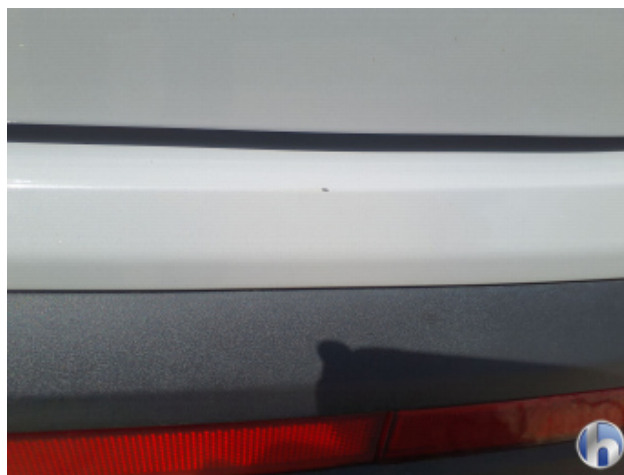
| | Bauteil | Schaden | Rep.-Art |
|---|---|---|---|
| 1. | Stoßfänger Hinten | Gebrauchsspuren | Ohne Reparatur |

1. Stoßfänger Hinten  
**Gebrauchsspuren - Ohne Reparatur**
