## Zustandsbericht

<b>Kunde :</b>	<b>Allane SE HCBE</b>	<b>Amtl. Kennzeichen :</b>	<b>H LL 2527E</b>
<b>Berichtsnummer :</b>	<b>0000000920535-DE968</b>		
<b>Referenznummer:</b>	<b>31182500</b>

#### Hyundai Kona (OS)(2017->) Select Elektro 2WD

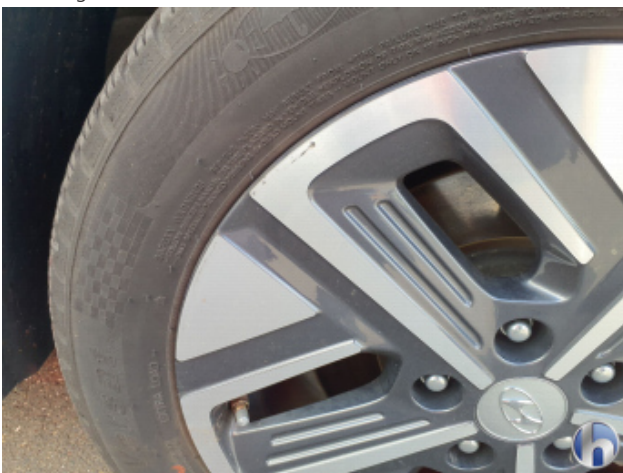
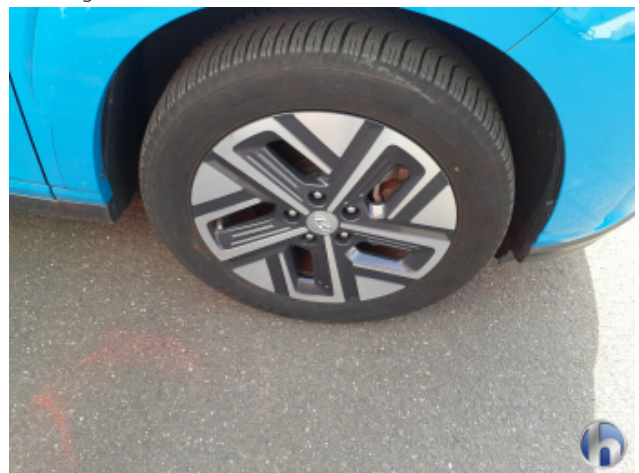
<b>Karosserie außen</b>		
	<b>Bauteil</b>	<b>Schaden</b>	<b>Rep.-Art</b>
1.	Felge Vorne - Rechts	Kratzer	Smart Repair

1. Felge Vorne - Rechts  
Kratzer - Smart Repair
