## Zustandsbericht

| Kunde : | Allane SE | Amtl. Kennzeichen : | M-X 2705E |
| Berichtsnummer : | 0000000927371-DE613 | | |

#### BMW iX1 (U11E)(2022->) 30 xDrive

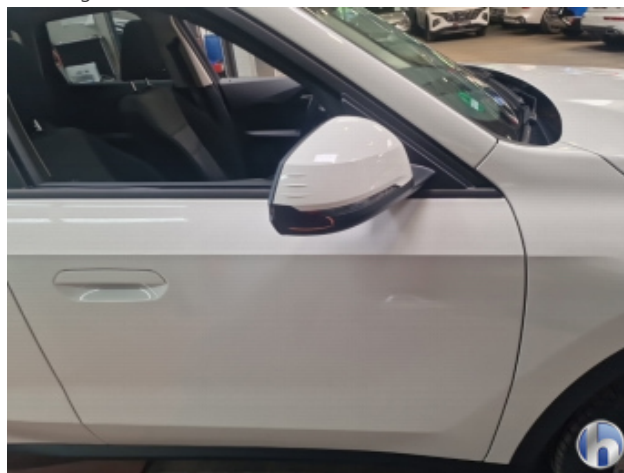
| Schaden | | | |
|---|---|---|---|
| 1. | Außenspiegel Gehäuse - Rechts | Kratzer | Smart Repair |

1. Außenspiegel Gehäuse - Rechts  
Kratzer - Smart Repair

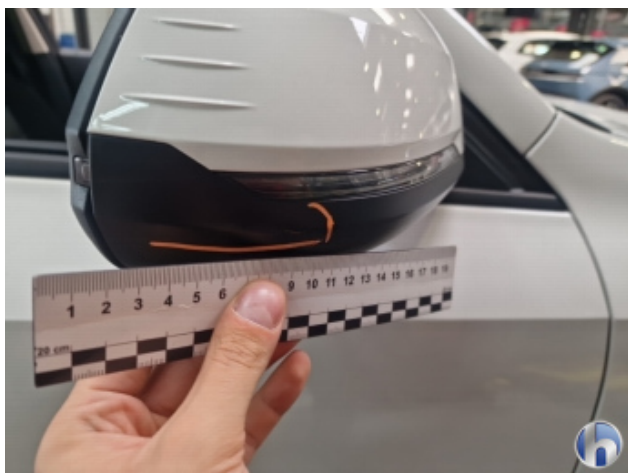
1. Außenspiegel Gehäuse - Rechts  
Kratzer - Smart Repair

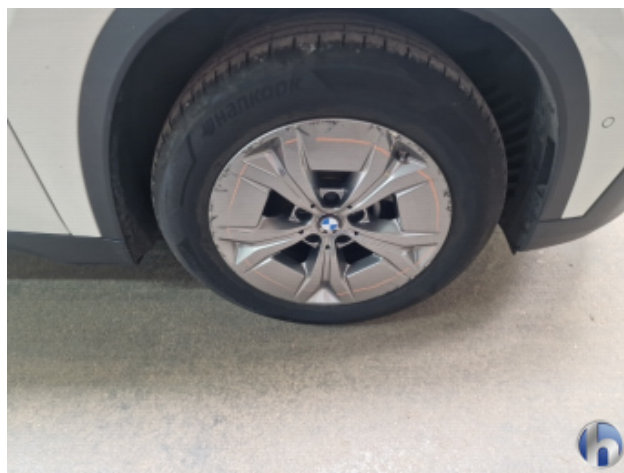
| Schaden | | | |
|---|---|---|---|
| 2. | Felge Vorne - Rechts | Kratzer | Smart Repair |

2. Felge Vorne - Rechts  
Kratzer - Smart Repair

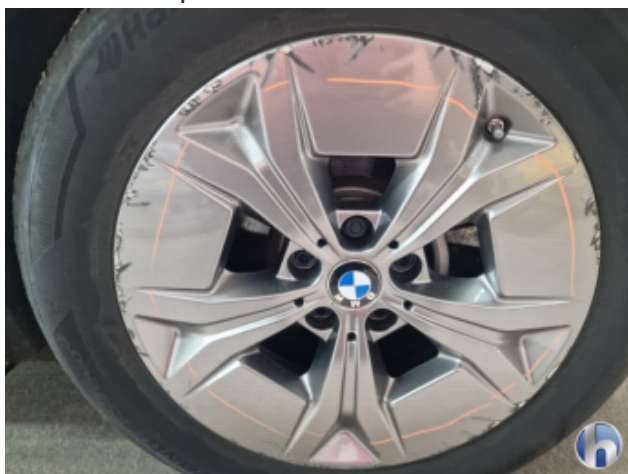
2. Felge Vorne - Rechts  
Kratzer - Smart Repair

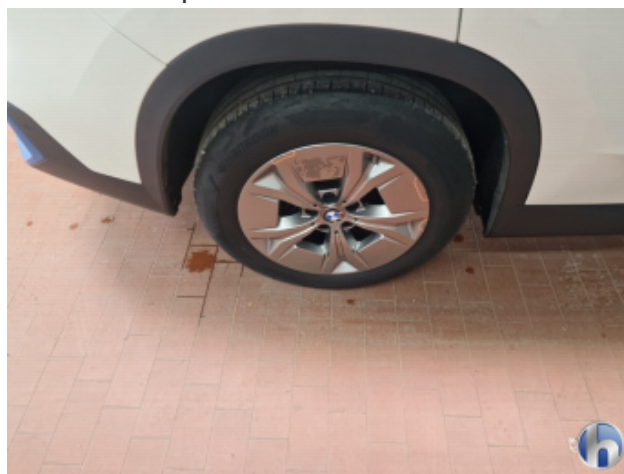
| Schaden | | | |
|---|---|---|---|
| 3. | Felge Hinten - Rechts | Kratzer | Smart Repair |

3. Felge Hinten - Rechts  
Kratzer - Smart Repair

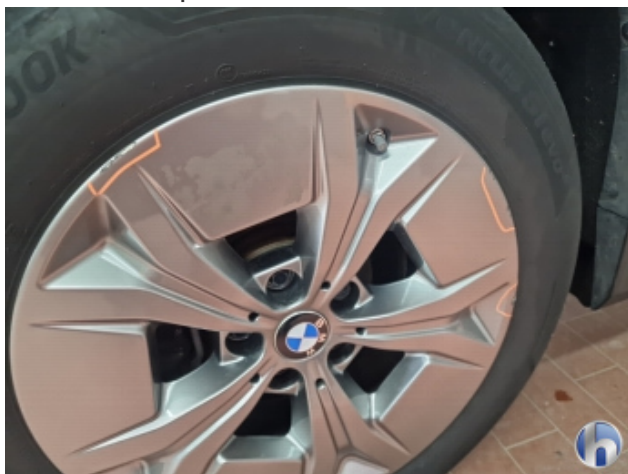
3. Felge Hinten - Rechts  
Kratzer - Smart Repair

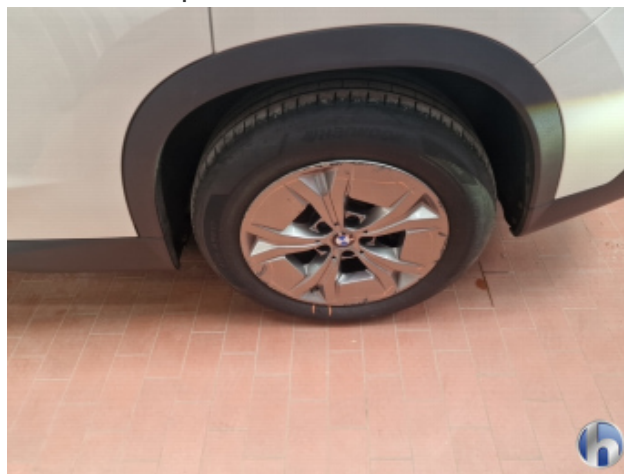
| Schaden | | | |
|---|---|---|---|
| 4. | Felge Hinten - Links | Kratzer | Smart Repair |

4. Felge Hinten - Links  
Kratzer - Smart Repair

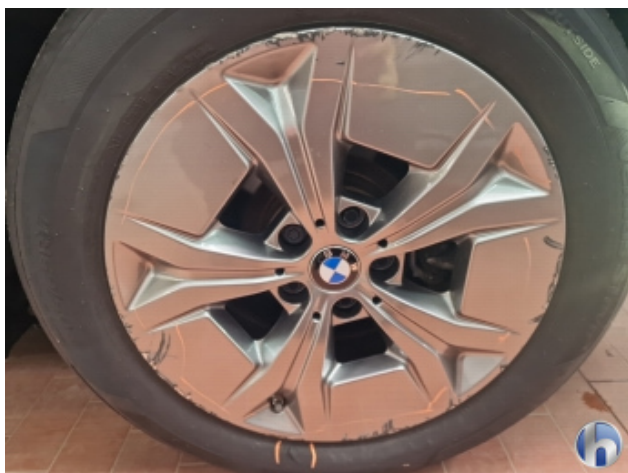
4. Felge Hinten - Links  
Kratzer - Smart Repair

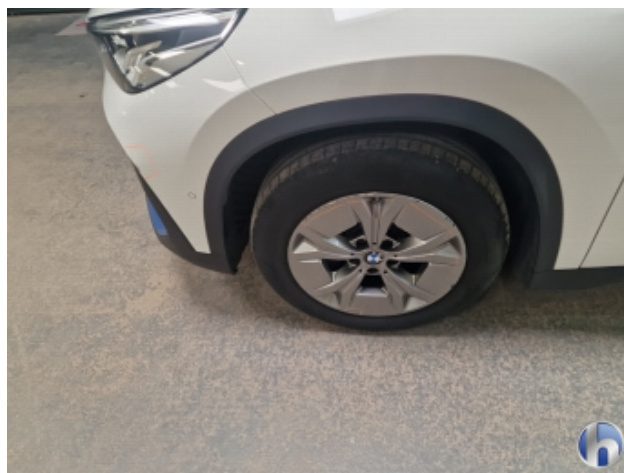
| Schaden | | | |
|---|---|---|---|
| 5. | Felge Vorne - Links | Kratzer | Smart Repair |

5. Felge Vorne - Links  
Kratzer - Smart Repair

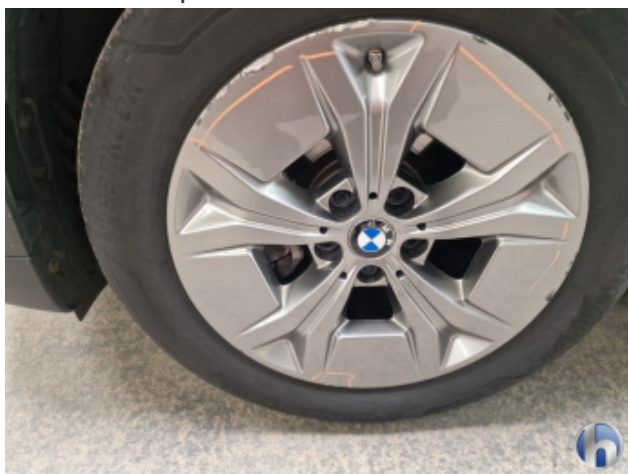
5. Felge Vorne - Links  
Kratzer - Smart Repair

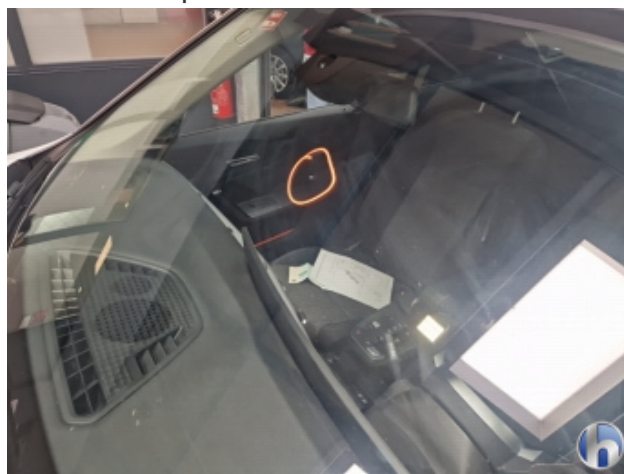
| Schaden | | | |
|---|---|---|---|
| 6. | Windschutzscheibe | Steinschlag | Smart Repair |

6. Windschutzscheibe  
Steinschlag - Smart Repair

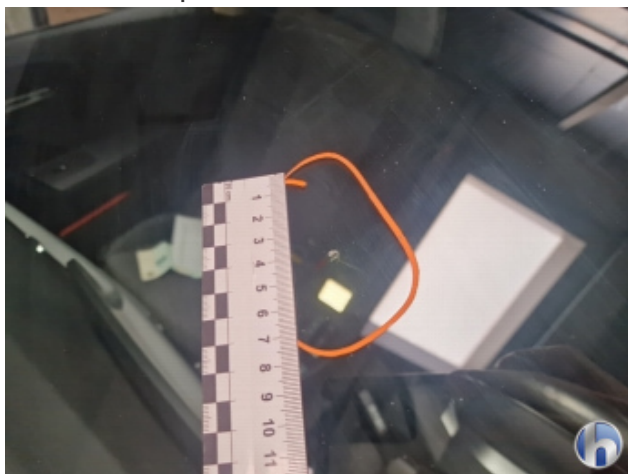
6. Windschutzscheibe  
Steinschlag - Smart Repair

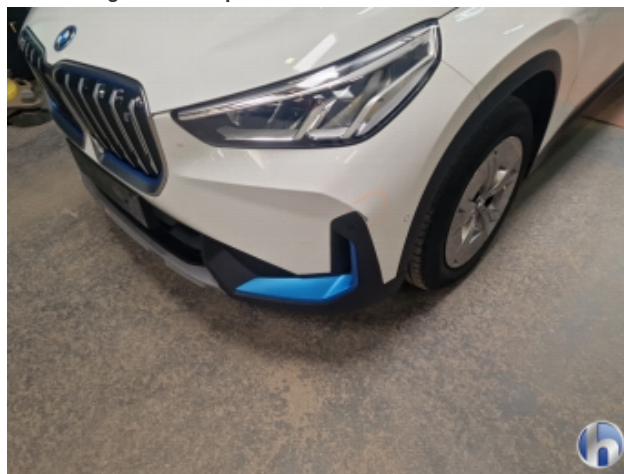
| Schaden | | | |
|---|---|---|---|
| 7. | Stoßfänger Vorne | Kratzer | Smart Repair |

7. Stoßfänger Vorne  
Kratzer - Smart Repair

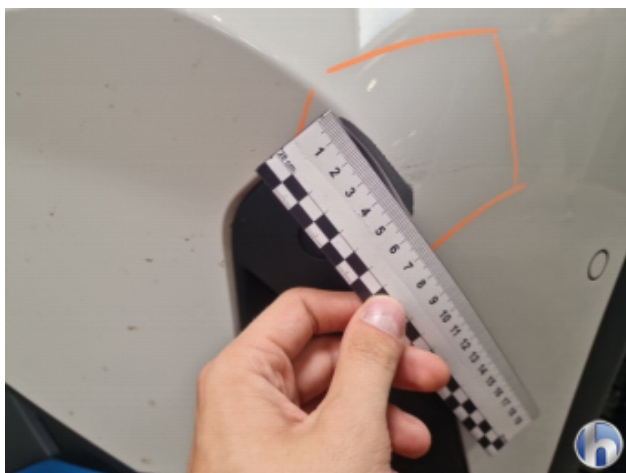
7. Stoßfänger Vorne  
Kratzer - Smart Repair

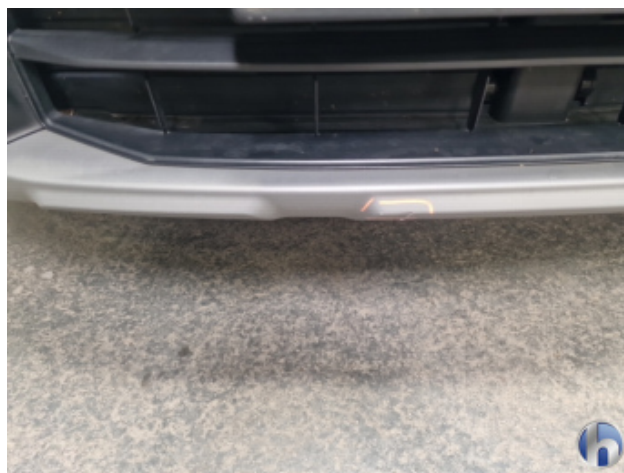
| 8. | Frontspoiler | Abschürfung | Smart Repair |

8. Frontspoiler  
Abschürfung - Smart Repair

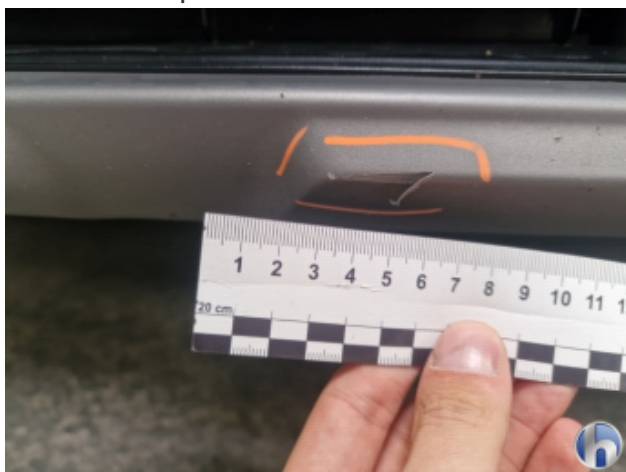
8. Frontspoiler  
Abschürfung - Smart Repair

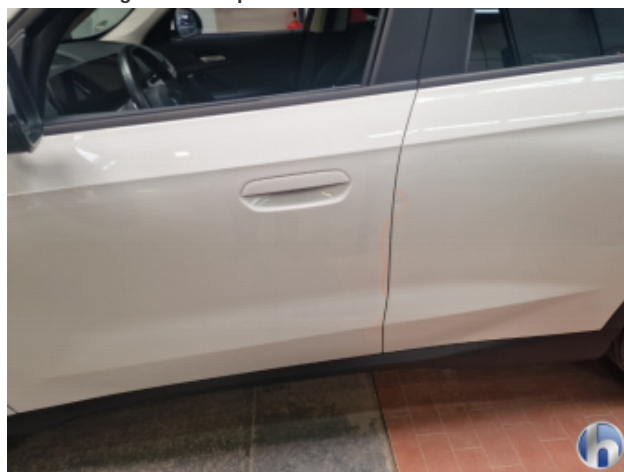
| 9. | B-Säule Mitte - Links | Delle | Sanft Instandsetzen |

9. B-Säule Mitte - Links  
Delle - Sanft Instandsetzen

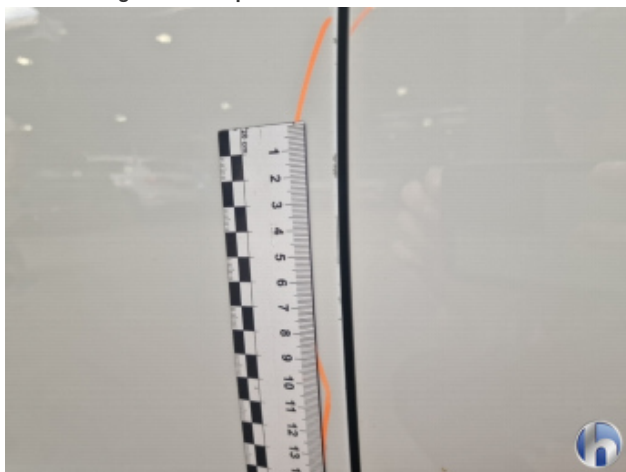
9. B-Säule Mitte - Links  
Delle - Sanft Instandsetzen

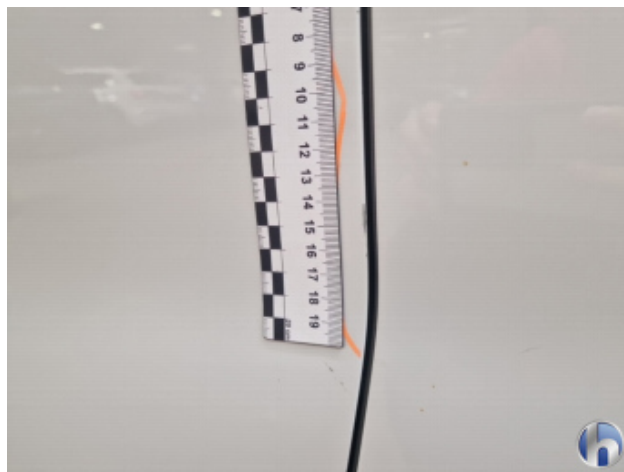
9. B-Säule Mitte - Links  
Delle - Sanft Instandsetzen

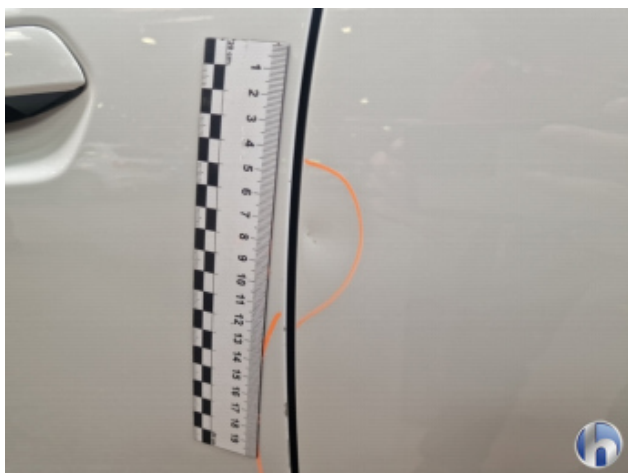
9. B-Säule Mitte - Links  
Delle - Sanft Instandsetzen

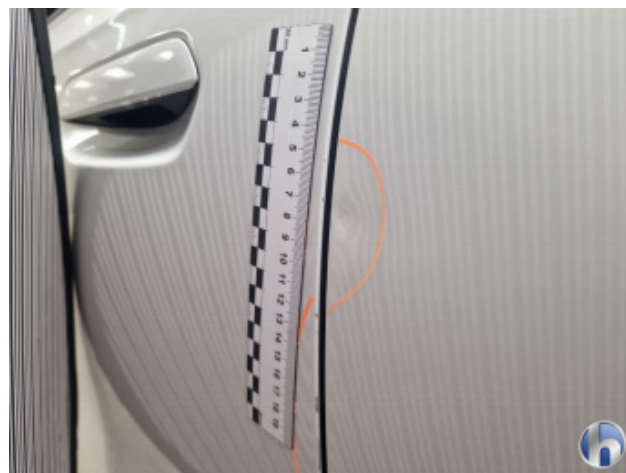
9. B-Säule Mitte - Links  
Delle - Sanft Instandsetzen

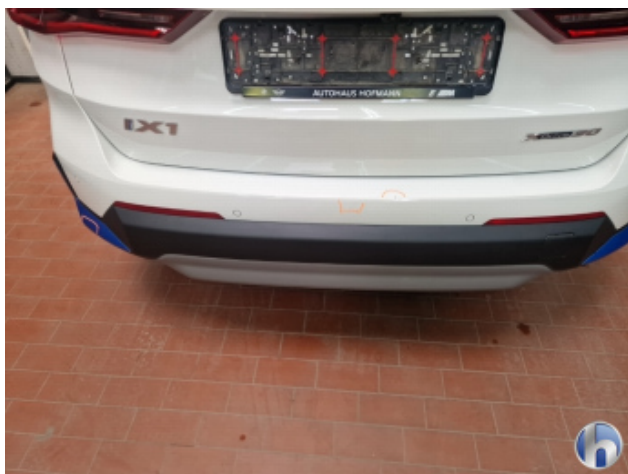
| 10. | Stoßfänger Hinten | Steinschlag | Smart Repair |

10. Stoßfänger Hinten  
Steinschlag - Smart Repair

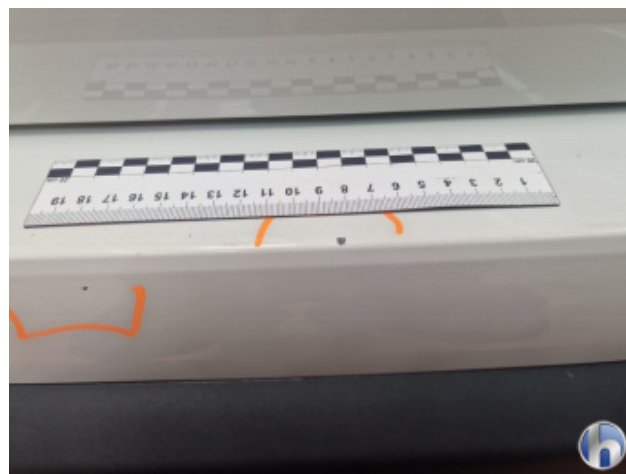
10. Stoßfänger Hinten  
Steinschlag - Smart Repair

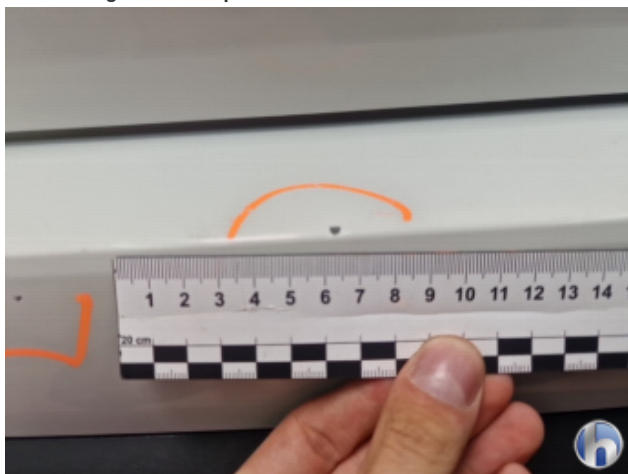
10. Stoßfänger Hinten  
Steinschlag - Smart Repair

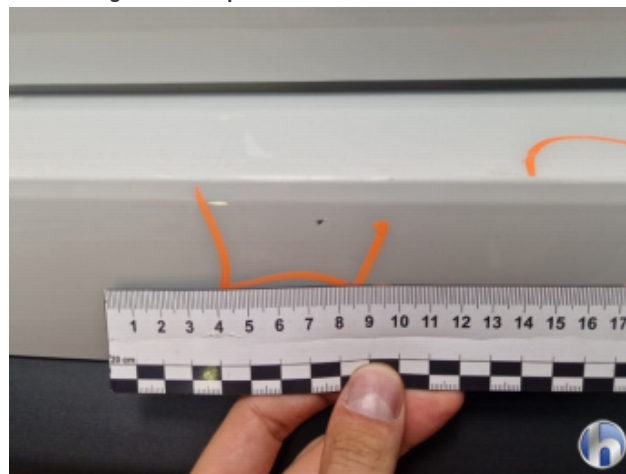
10. Stoßfänger Hinten  
Steinschlag - Smart Repair

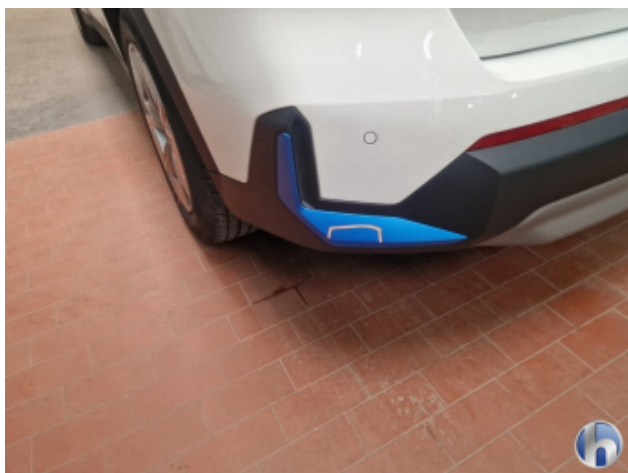
| 11. | Stoßfänger Hinten | Kratzer | Smart Repair |

11. Stoßfänger Hinten  
Kratzer - Smart Repair

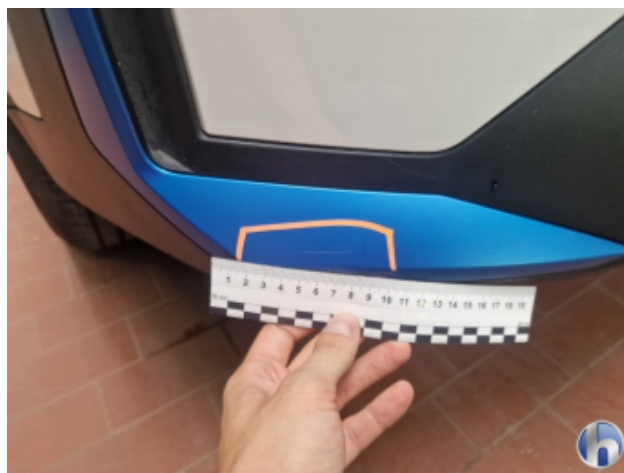
11. Stoßfänger Hinten  
Kratzer - Smart Repair

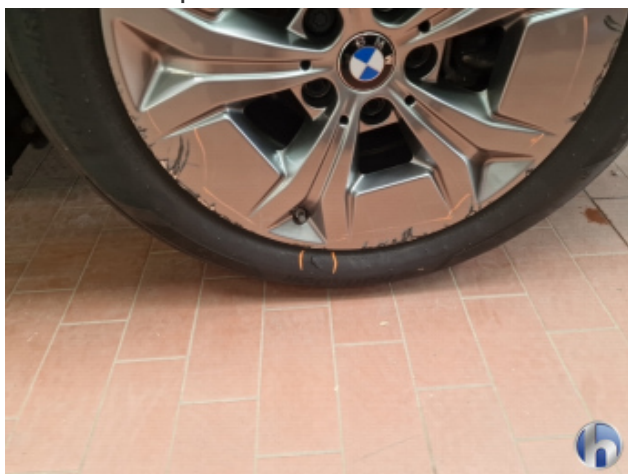
| 12. | Reifen Hinten - Links | Beschädigt | Erneuern |

12. Reifen Hinten - Links  
Beschädigt - Erneuern

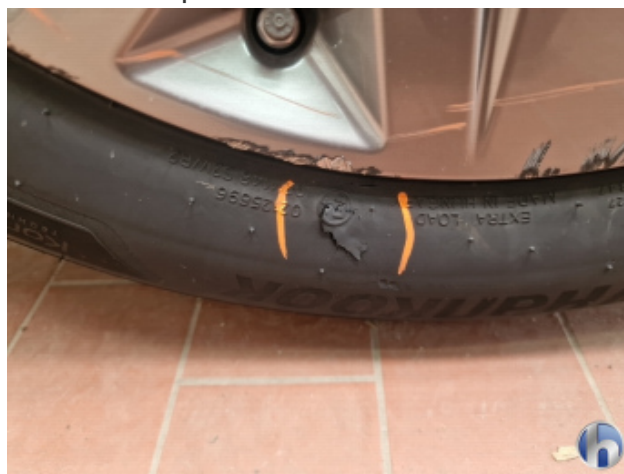
12. Reifen Hinten - Links  
Beschädigt - Erneuern
