» Übersicht

Auftrags-Nr: 1002303469
Besichtigt am: 04.02.2026 11:43
Berichts-Nr: 9980619
FIN: TMBJG8NX7PY065654

| Modell: | Octavia |

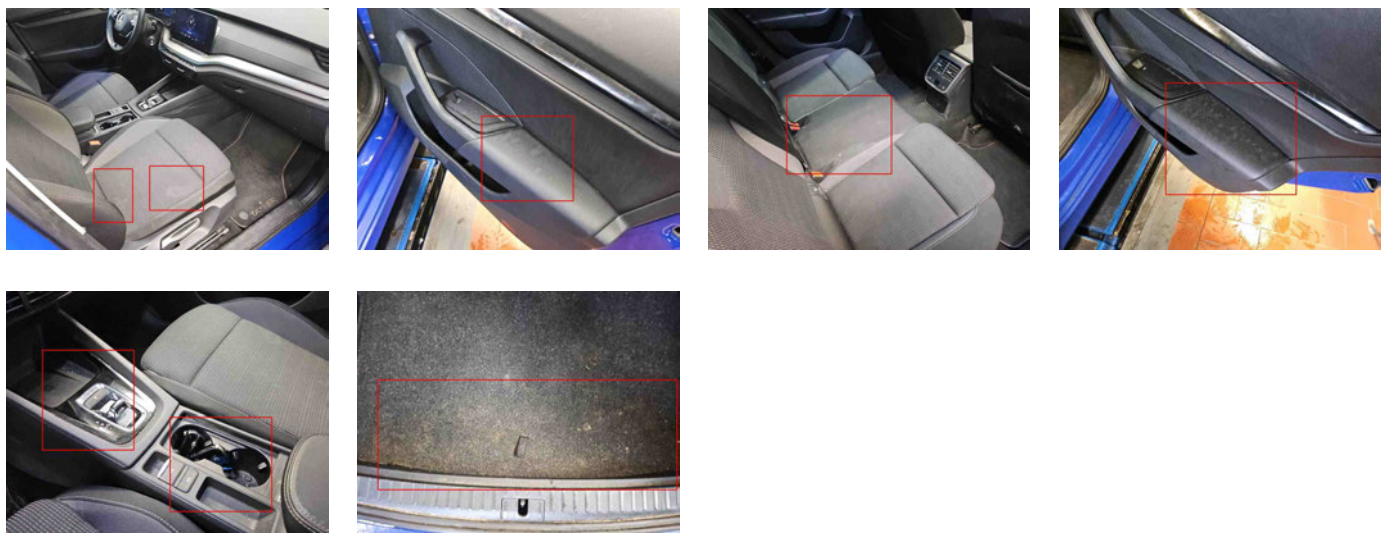
| Nr | Bauteil | Schadensbeschreibung | Reparaturempfehlung |
|---|---|---|---|
| 5 | Innenraum | Verschmutzt | Reinigen |

5 - Innenraum - Verschmutzt - Reinigen

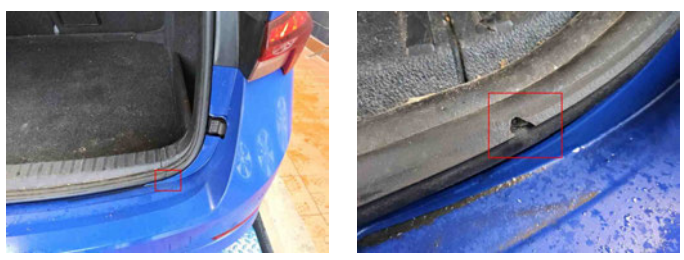
| Nr | Bauteil | Schadensbeschreibung | Reparaturempfehlung |
|---|---|---|---|
| 7 | Kofferraumdeckel Gummidichtung | Gerissen | Ersetzen |

7 - Kofferraumdeckel Gummidichtung - Gerissen - Ersetzen

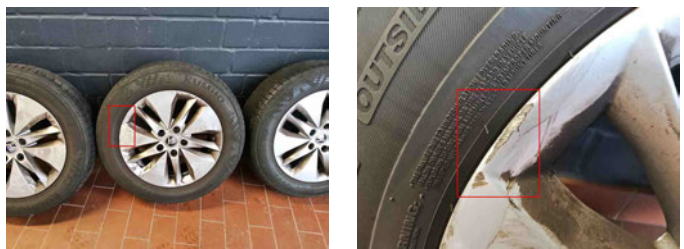
| Nr | Bauteil | Schadensbeschreibung | Reparaturempfehlung |
|---|---|---|---|
| 8 | Zusätzliche Felge(n) | Kratzer | Lackieren |

8 - Zusätzliche Felge(n) - Kratzer - Lackieren

| Kommentar | Felge hinten rechts |

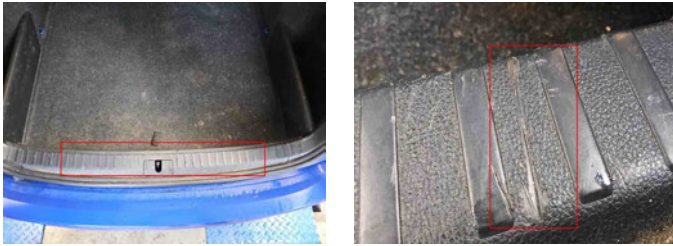
| Nr | Bauteil | Schadensbeschreibung | Reparaturempfehlung |
|---|---|---|---|
| 9 | Abdeckung Ladekante | Kratzer | Ersetzen |

9 - Abdeckung Ladekante - Kratzer - Ersetzen

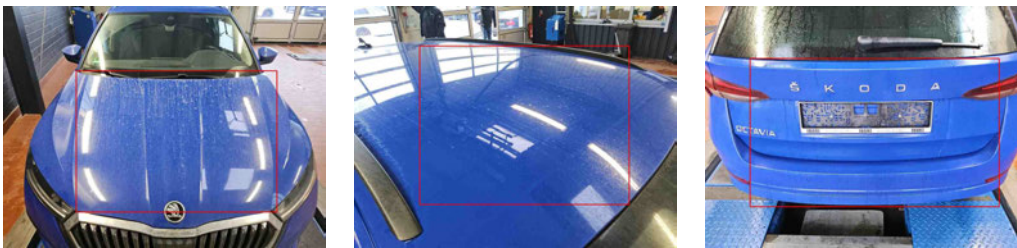
| Nr | Bauteil | Schadensbeschreibung | Reparaturempfehlung |
|---|---|---|---|
| 10 | Karosserie | Verschmutzt | Reinigen |

10 - Karosserie - Verschmutzt - Reinigen

Karosserie reinigen und Oberflächenzustand kontrollieren, Schadenserweiterung möglich!

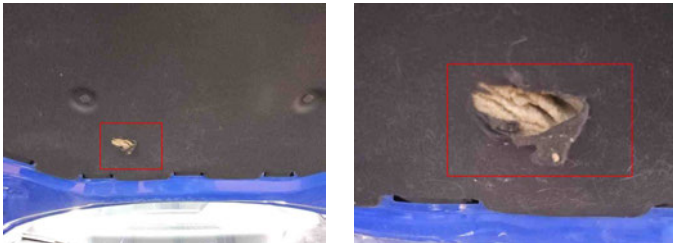
| Nr | Bauteil | Schadensbeschreibung | Reparaturempfehlung |
|---|---|---|---|
| 11 | Motorhaube Dämmmatte | Loch | Ersetzen |

11 - Motorhaube Dämmmatte - Loch - Ersetzen

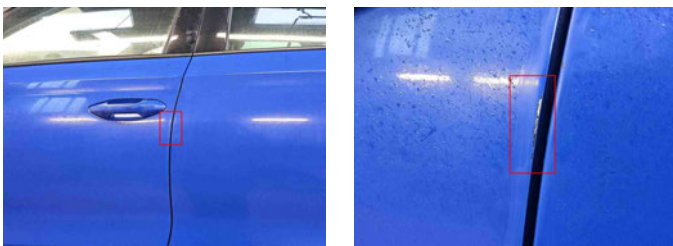
| Nr | Bauteil | Schadensbeschreibung | Reparaturempfehlung |
|---|---|---|---|
| 12 | Tür vorne links | Kratzer | Auslegen + Polieren |

12 - Tür vorne links - Kratzer - Auslegen + Polieren
