Fahrzeug: **MERCEDES A-Klasse A 180 Schräghecklimousine 5-türig 1332 ccm 136 PS / 100 KW bleifrei 6-Gang Manuell**

Zustandsbericht

TÜV SÜD Auto Service GmbH
Römeräcker 1
76351 Linkenheim - Hochstetten

Inspection date: 11 Jun 2026
Protocol number: 45906589
Delivery date: 11 Jun 2026

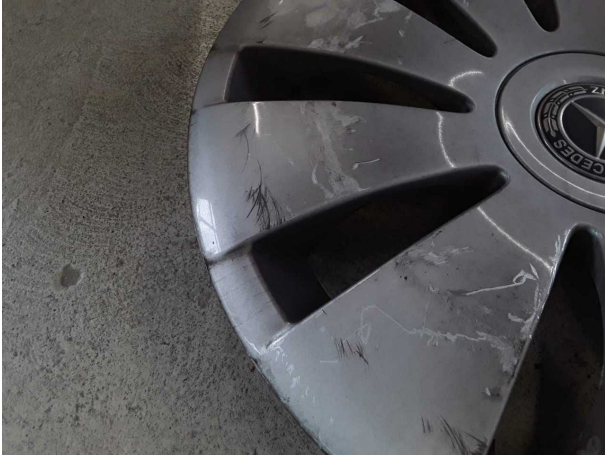
Damage #1: Wheel / tyres: Wheel cover - front left side - Scratched - Replace

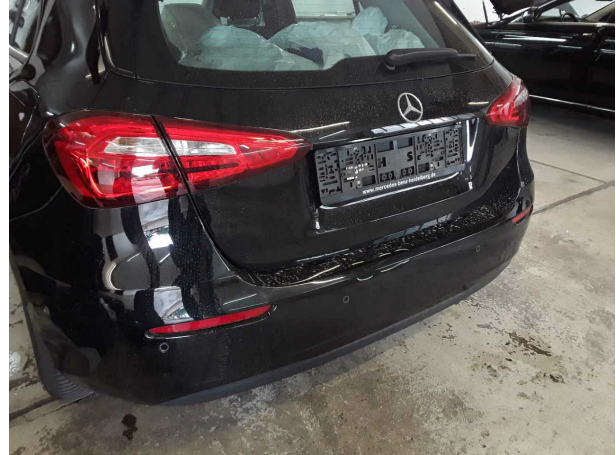
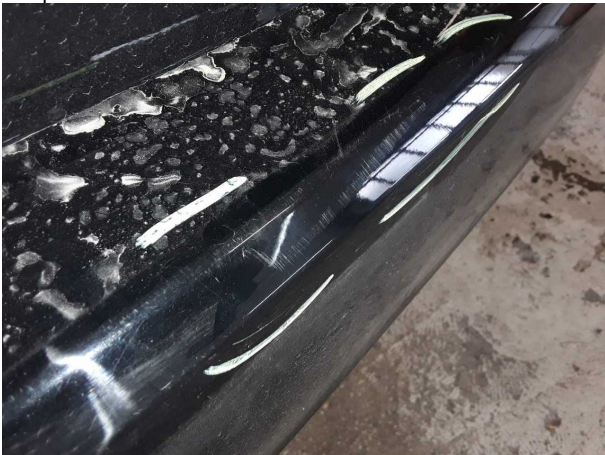
Damage #2: Rear bumper: Rear bumper - Scratched - Smart repair

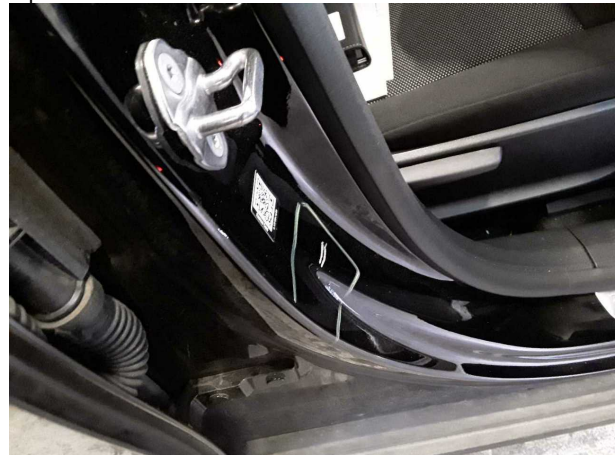
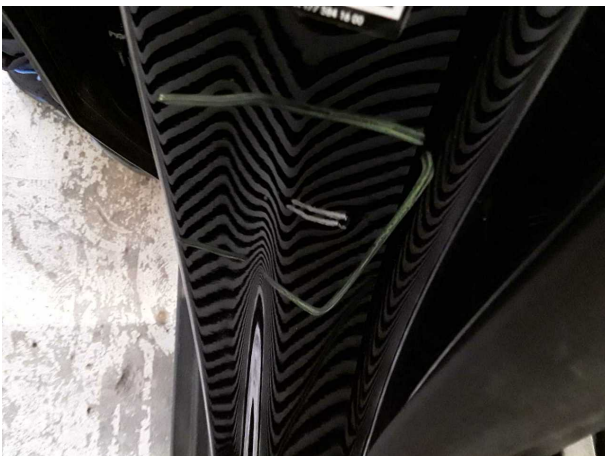
Damage #3: Sill - right side: Sill - Dent / paintcoat damage - Smart repair

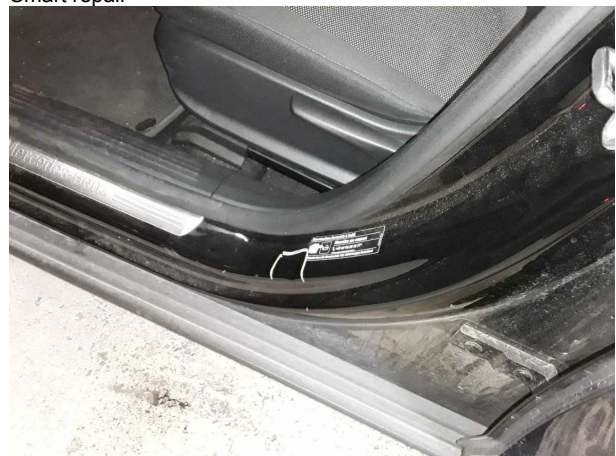
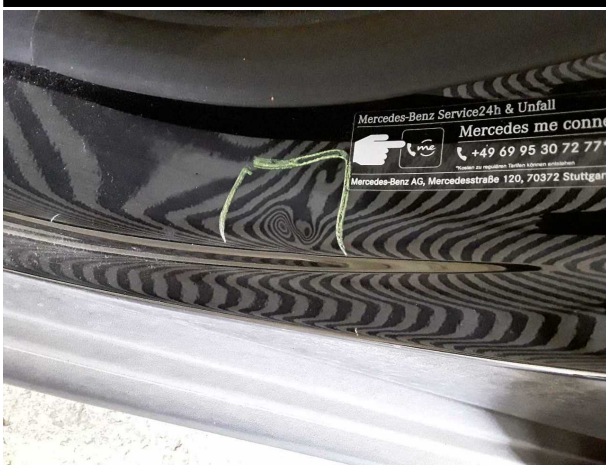
Damage #4: Sill - left side: Sill - dent(s) - Smooth repair work

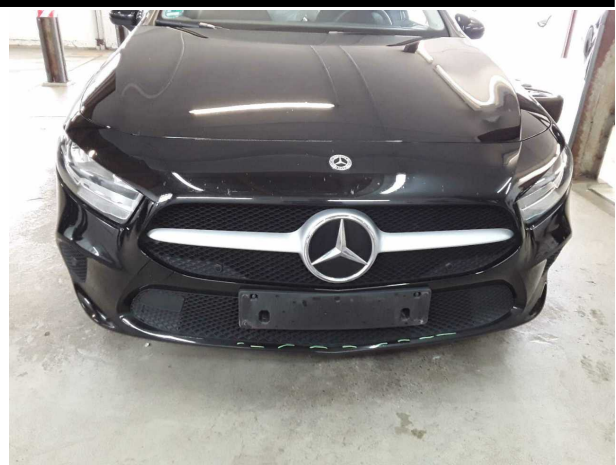
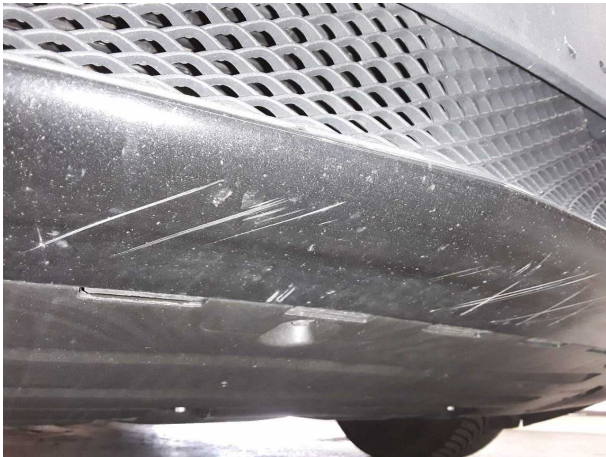
Damage #5: Front bumper: Front bumper - Scratched - Smart repair

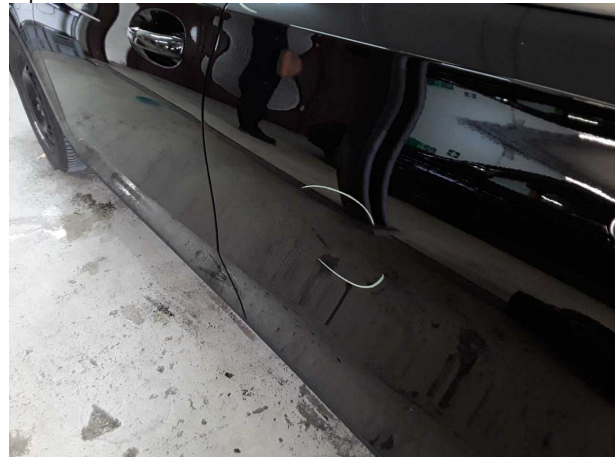
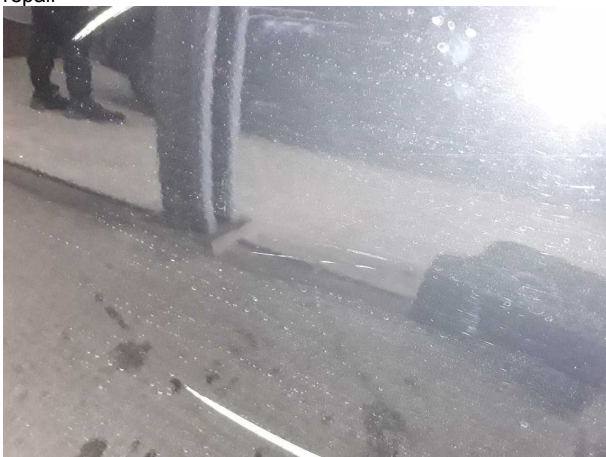
Damage #6: Door - rear left side: Door - Scratched - Repair a... paint

Damage #6: Door - rear left side: Door - Scratched - Repair and paint

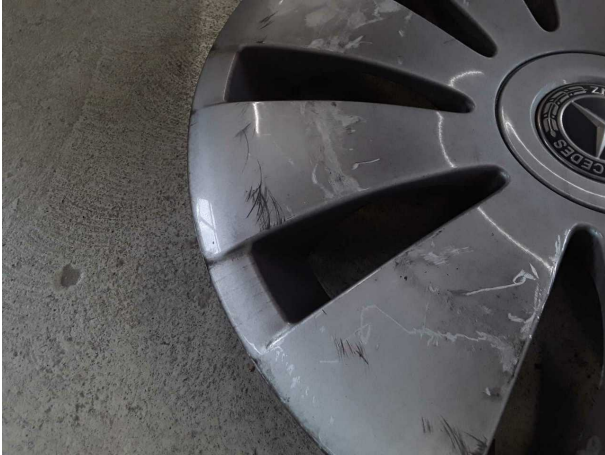
Beschädigung #1: Rad/Reifen: Radblende vorn links - verkratzt / verschürft - erneuern

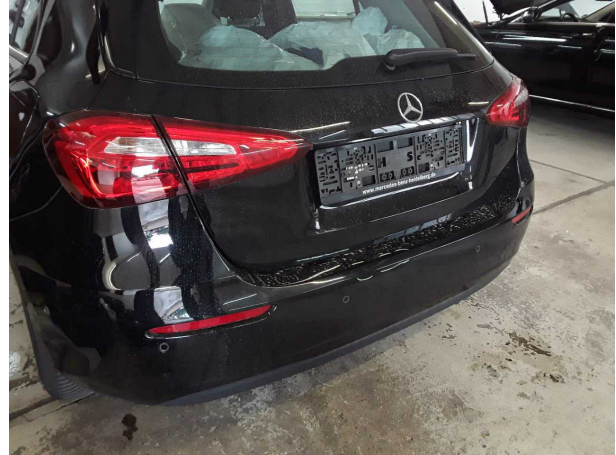
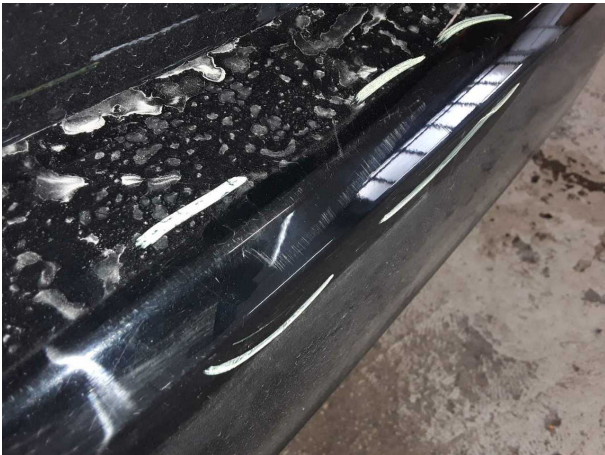
Beschädigung #2: Stossfänger hinten: Stossfänger hinten - verkratzt / verschürft - Smart Repair

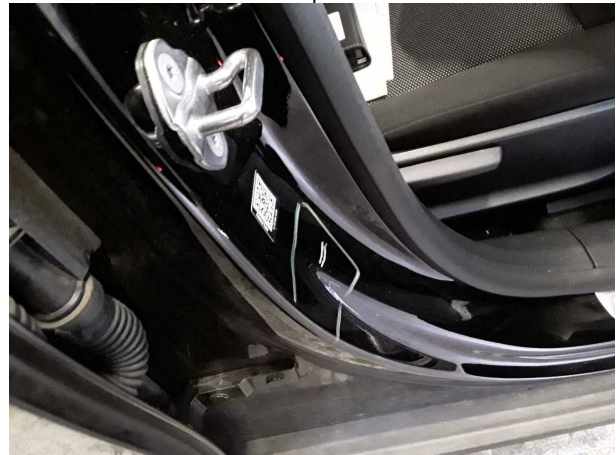
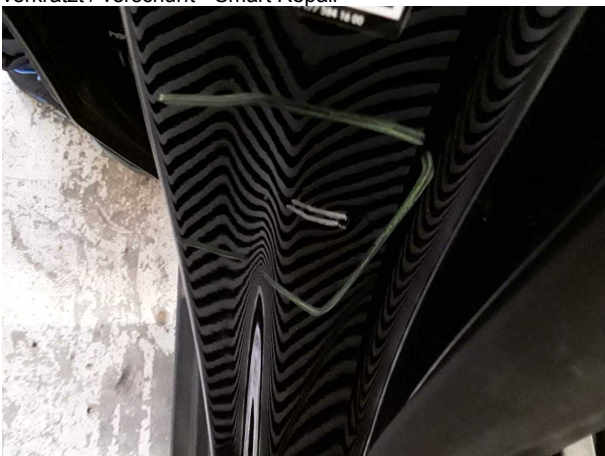
Beschädigung #3: Schweller rechts: Einstieg - Delle / Lackschaden - Smart Repair

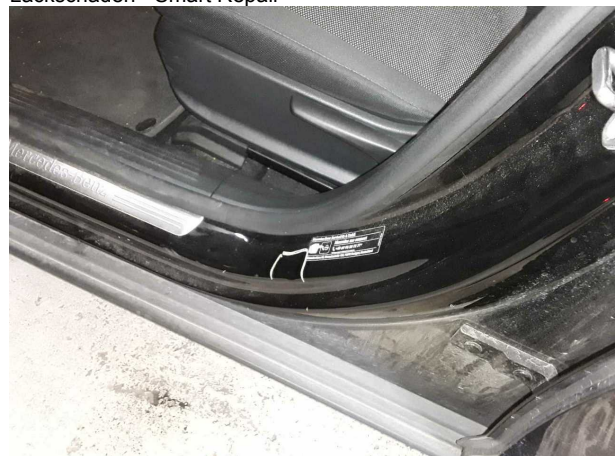
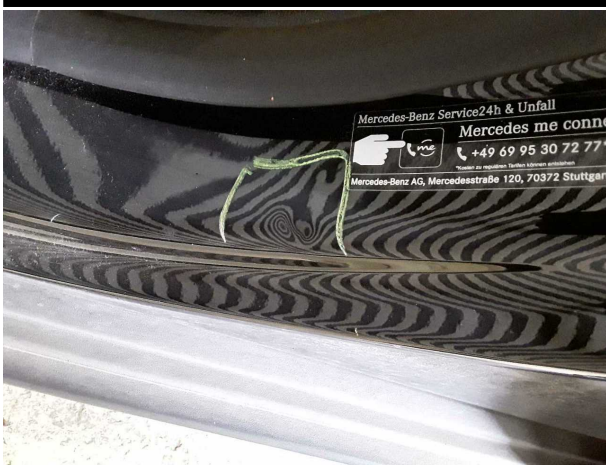
Beschädigung #4: Schweller links: Einstieg - Delle(n) - sanft instandsetzen

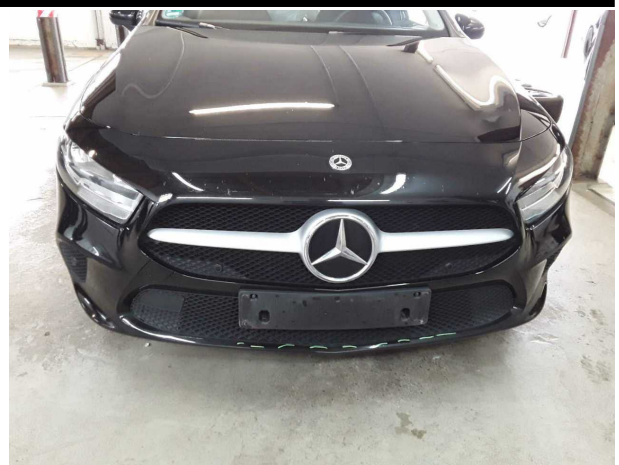
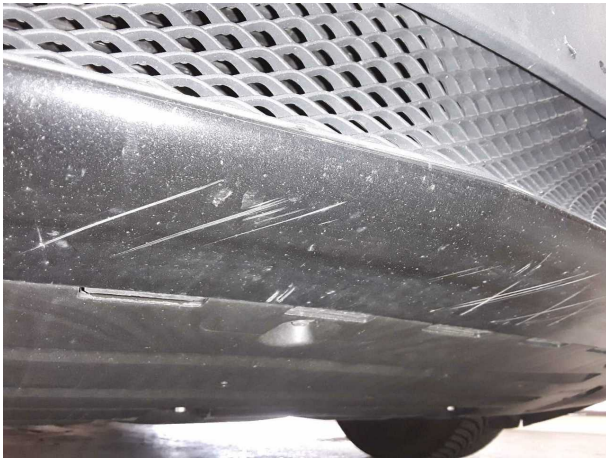
Beschädigung #5: Stossfänger vorn: Stossfänger vorn - verkratzt / verschürft - Smart Repair

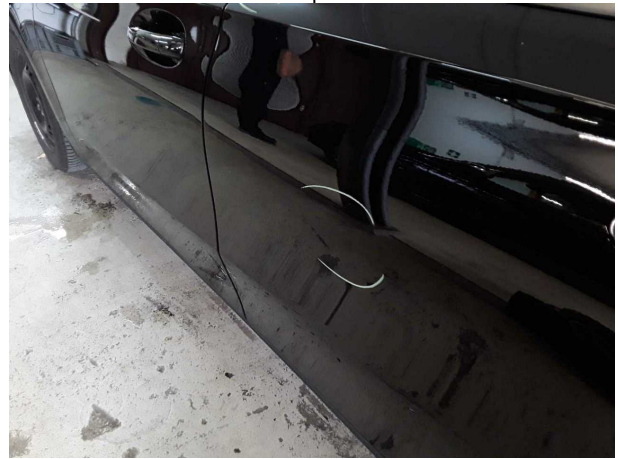
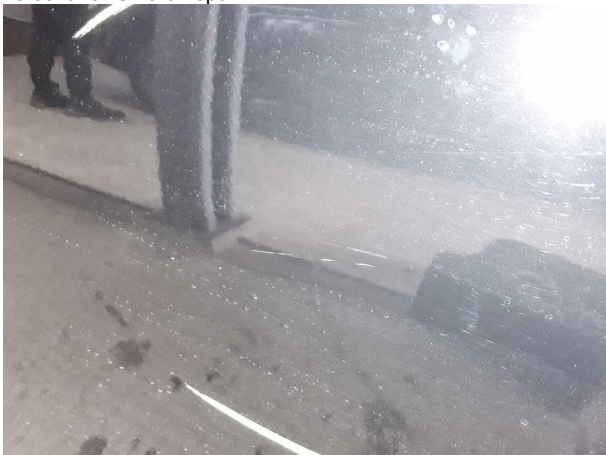
Beschädigung #6: Tür hinten links: Tür - verkratzt / verschürft... instandsetzen und lackieren

Beschädigung #6: Tür hinten links: Tür - verkratzt / verschürft - instandsetzen und lackieren
