Auftrags-Nr: 1002452652
Besichtigt am: 08.05.2026 11:15
Berichts-Nr: 10586318
FIN: WVVZZZ3CXRE040917

Fahrzeugkategorie:	Personenkraftwagen
Fahrzeugart:	Kombi
Hersteller:	Volkswagen
Modell:	Passat
HSN / TSN:	0603 / BQS
Erstzulassungsdatum:	01.03.2024
Laufleistung:	155.733 km
Nachweis Kilometerstand:	Abgelesen
Farbe:	Deep Black Perleffekt
Farbe Dach:	Deep Black Perleffekt
Antriebsart:	Frontantrieb
Motorisierung/Kraftstoff:	Diesel
Hubraum:	2.000 ccm
Leistung:	110 kW (150 PS)
Fahrzeuglänge:	
Fahrzeughöhe:	
Fahrzeugbreite:	
Zulässiges Gesamtgewicht:	
Radstand:	
Anzahl Achsen:	2
Zylinder:	4
Schadstoffklasse:	Euro 6
Anzahl Türen:	4
Anzahl Sitze:	5
Getriebe:	Automatik 7-Gang
Polsterart:	Stoff
Interieurfarbe:	Titanschwarz/Titanschwarz/Titanschwarz
Anzahl vorhandene Schlüssel:	2

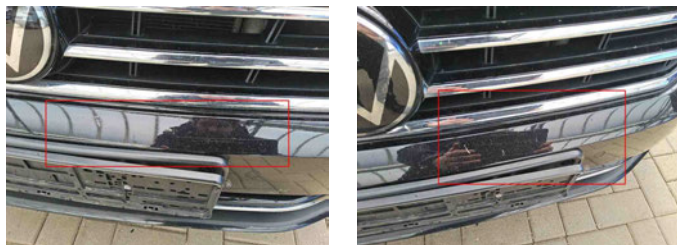
1 - Stoßfänger vorne - Kratzer - Akzeptabel (Gebrauchsspur)

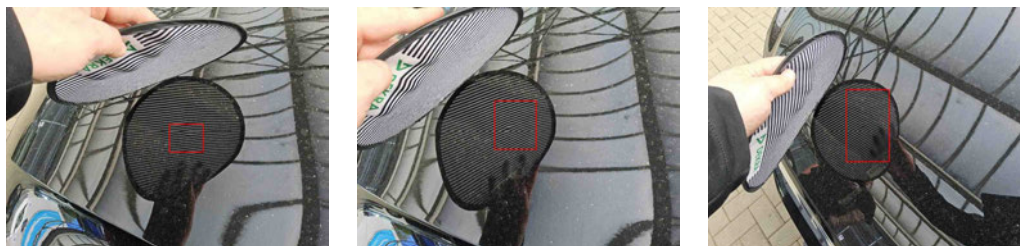
2 - Motorhaube - Delle(n) - Akzeptabel (Gebrauchsspur)

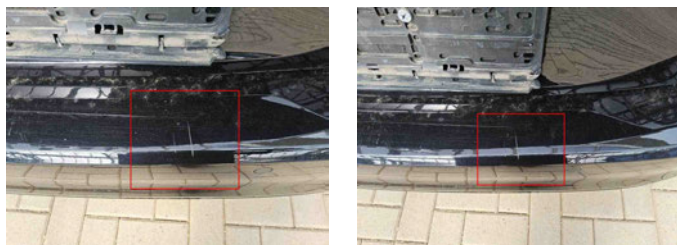
3 - Ladekante - Kratzer - Akzeptabel (Gebrauchsspur)

Tiefgehender Kratzer

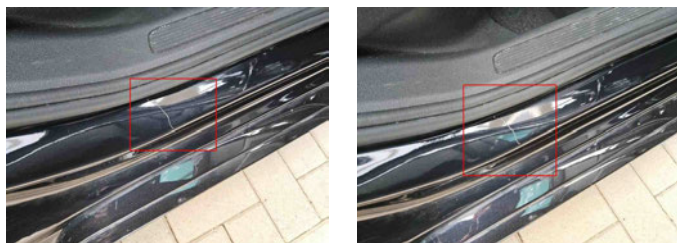
4 - Türrahmen hinten rechts - Kratzer - Akzeptabel (Gebrauchsspur)

Tiefgehender Kratzer
