## Zustandsbericht

| Berichtsnummer : | 0000000917547-DE926 | | |

#### Hyundai Kona (OS)(2017->) Trend Elektro 2WD

| Erstzulassung / Baujahr: | 05.05.2022 / 2021 | Besichtigungsdatum/-ort: | 06.05.2026 Siemensstr. 6,<br>63329 Egelsbach |

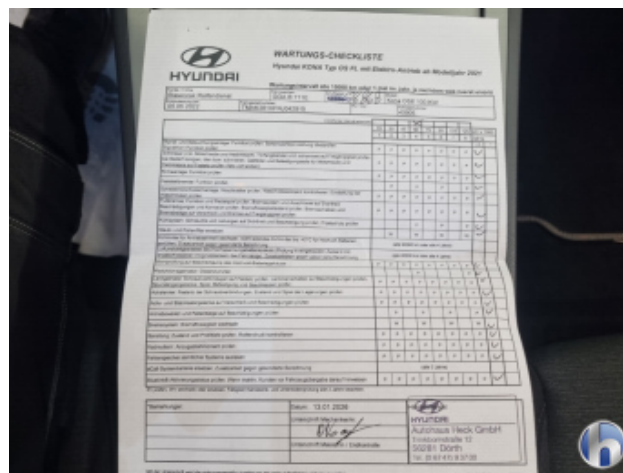
Serviceheft/Nachweis

| <b>Hinweis:</b> | *Serviceintervall nach Herstellervorgaben überzogen / fehlt (12 Monate / 15.000 km) Wartung fehlt.<br>Kostenerweiterung durch Verlust der Herstellergarantie möglich. |

| 8. | Service nachweise | Fehlt | Erneuern |

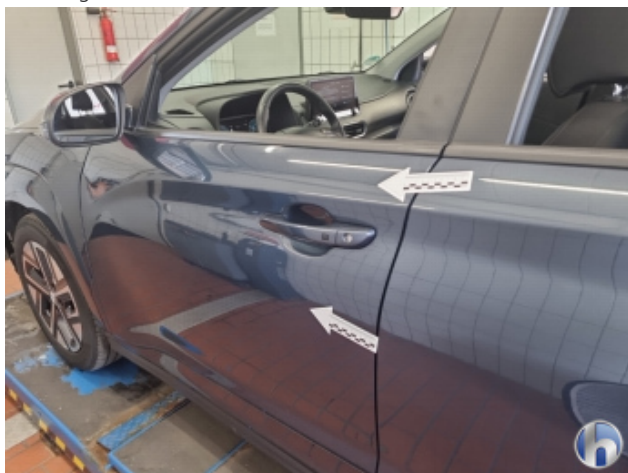
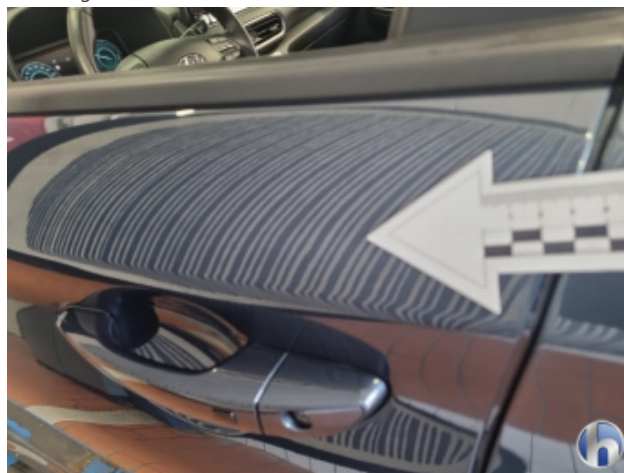
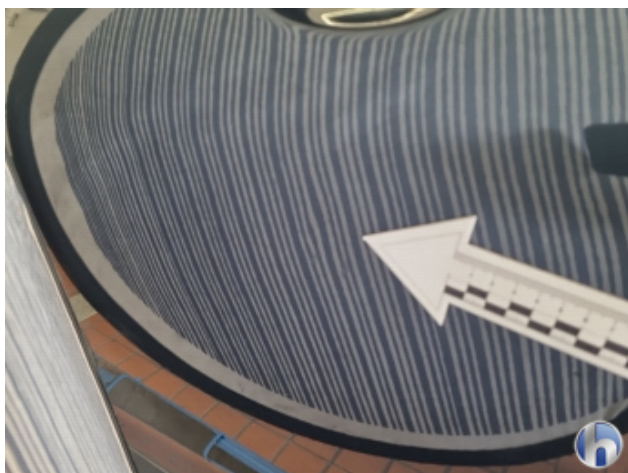
| 1. | Tür Vorne - Links | Gebrauchsspuren | Ohne Reparatur |

1. Tür Vorne - Links  
Gebrauchsspuren - Ohne Reparatur

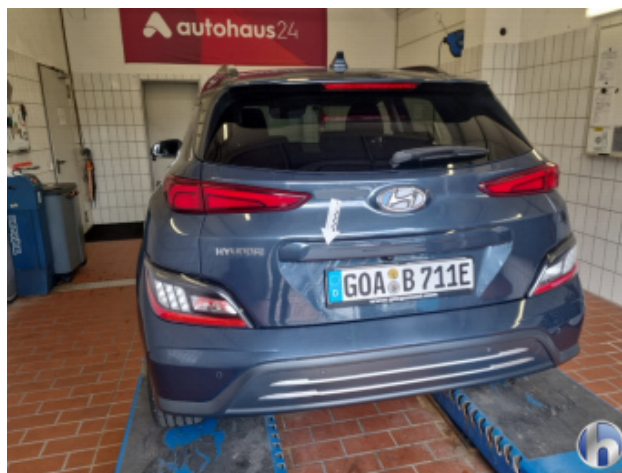
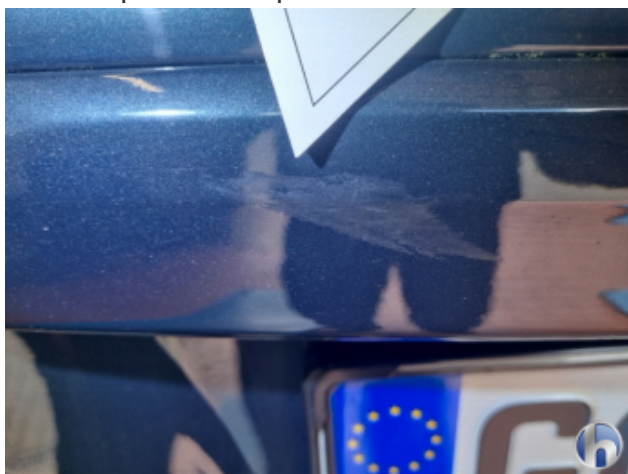
| 2. | Heckklappe | Oberflächenkratzer | Aufbereiten / Polieren |

2. Heckklappe  
Oberflächenkratzer - Aufbereiten / Polieren

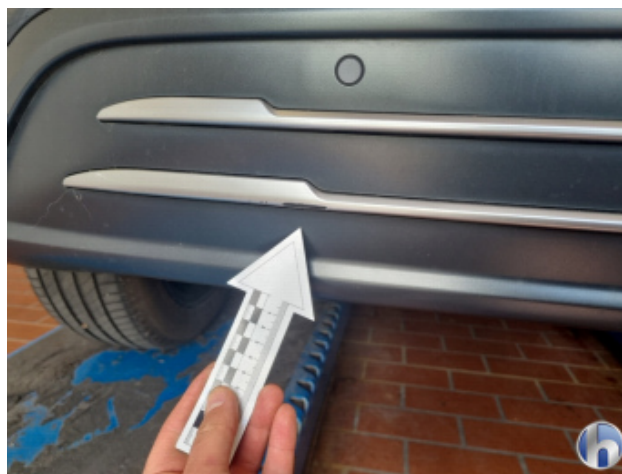
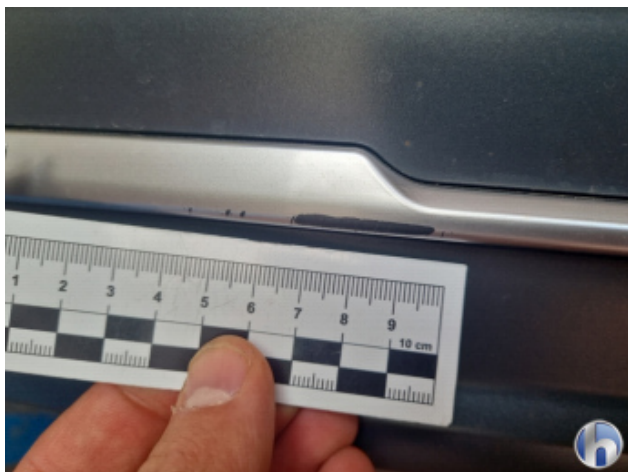
| 3. | Stoßfänger Hinten | Kratzer | Erneuern |

3. Stoßfänger Hinten  
Kratzer - Erneuern

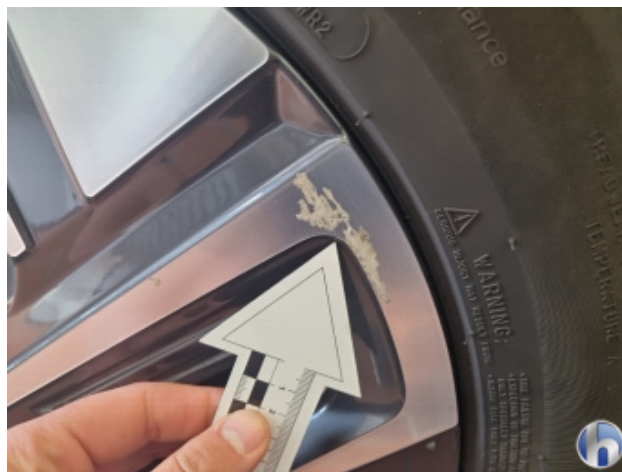
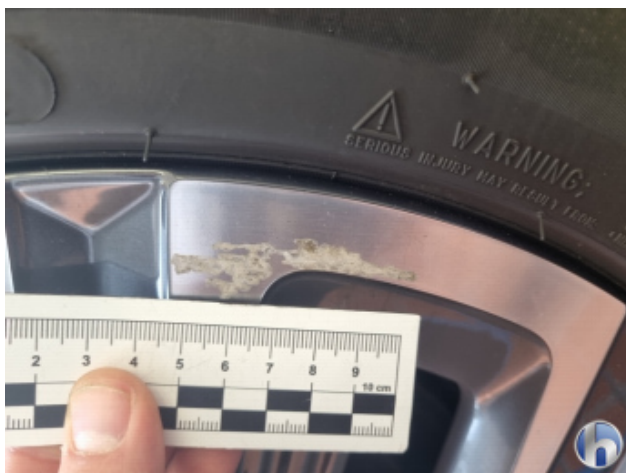
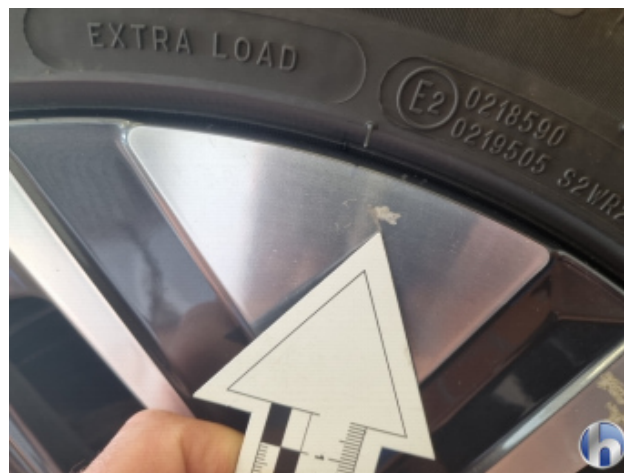
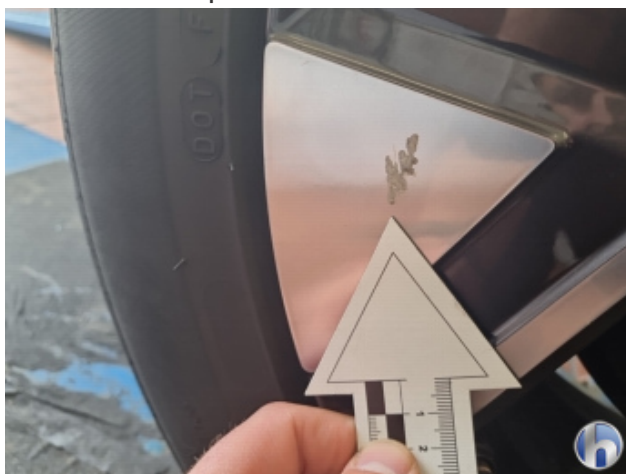
| 4. | Felge Hinten - Rechts | Korrodiert | Smart Repair |

4. Felge Hinten - Rechts  
Korrodiert - Smart Repair

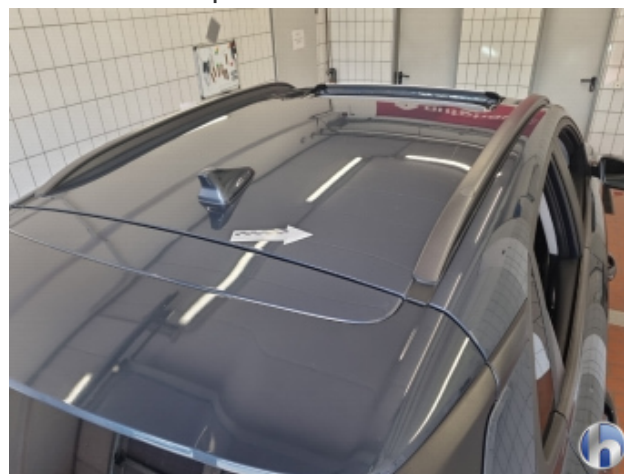
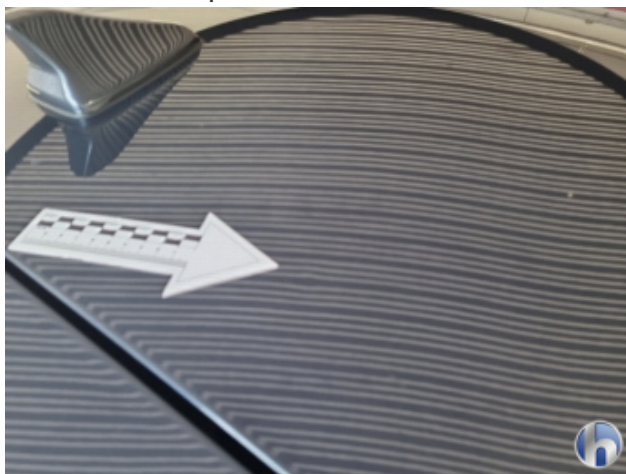
| 5. | Dach | Gebrauchsspuren | Ohne Reparatur |

5. Dach  
Gebrauchsspuren - Ohne Reparatur

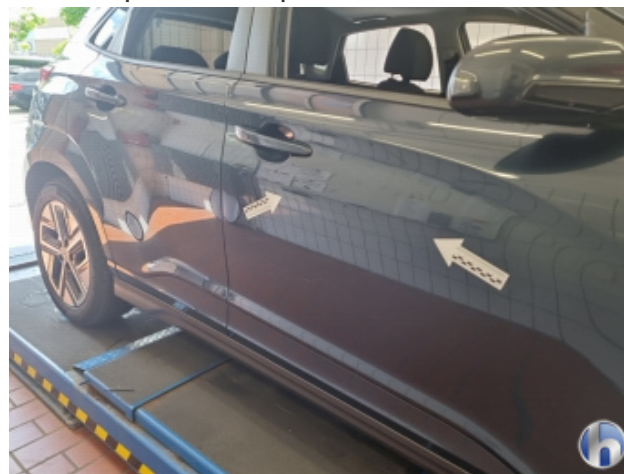
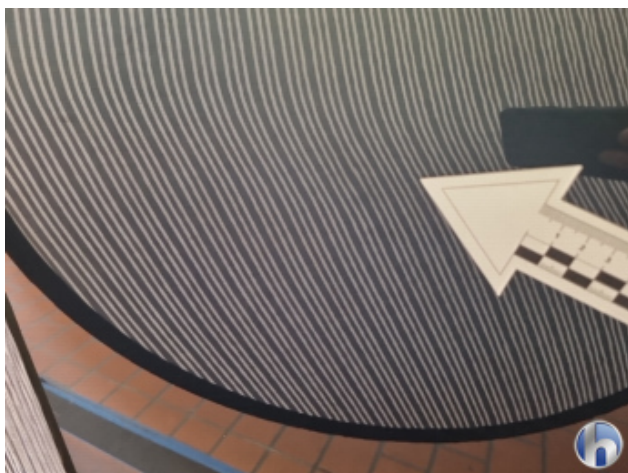
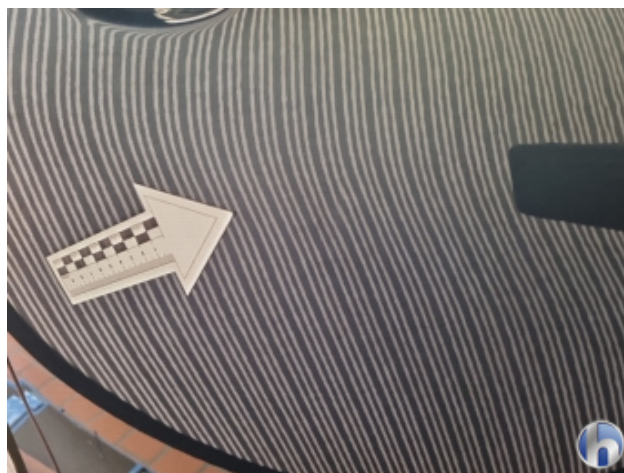
| 6. | Tür Vorne - Rechts | Gebrauchsspuren | Ohne Reparatur |

6. Tür Vorne - Rechts  
Gebrauchsspuren - Ohne Reparatur

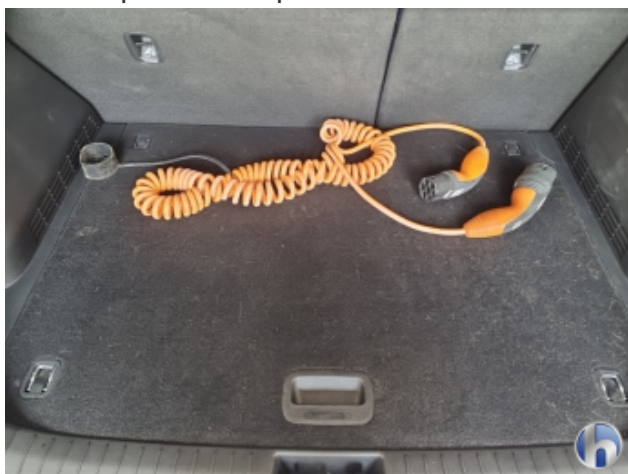
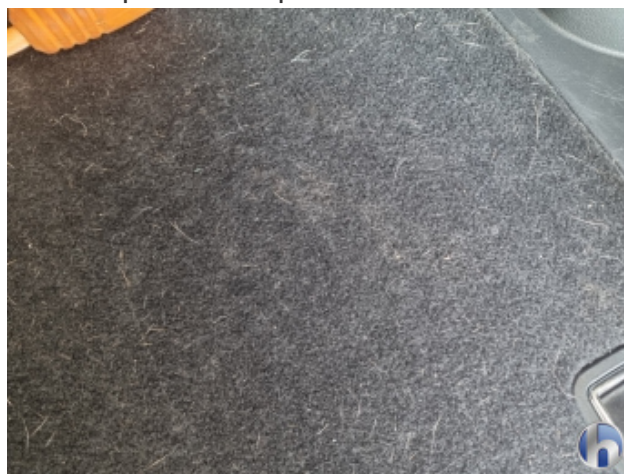
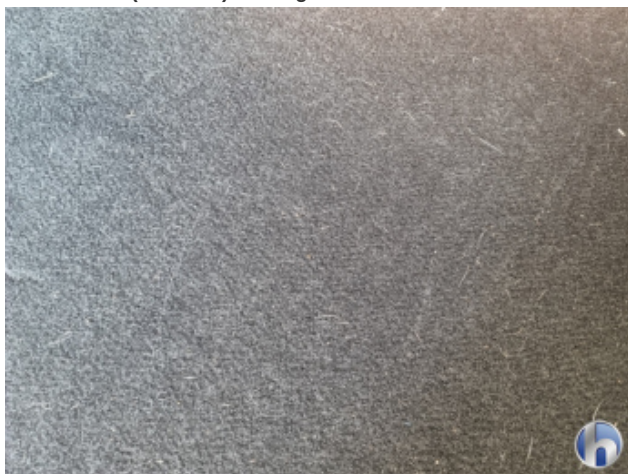
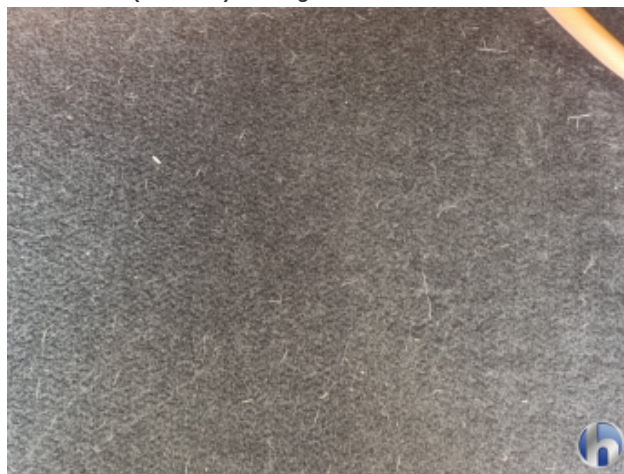
| 7. | Kofferraumbodenbelag | Verschmutzt<br>(tierhaare) | Reinigen |

7. Kofferraumbodenbelag  
Verschmutzt (tierhaare) - Reinigen
