**W1K2132041B075677**

| <b>Type / Model</b> | E-Klasse E 220 d T Autom. Kombi5-türig 1993 ccm 200 PS / 147 KW Diesel Automatik | <b>Main inspection</b> | |

## Zustandsbericht

Inspection date: 25 Jun 2026  
**Protocol number: 46216171**

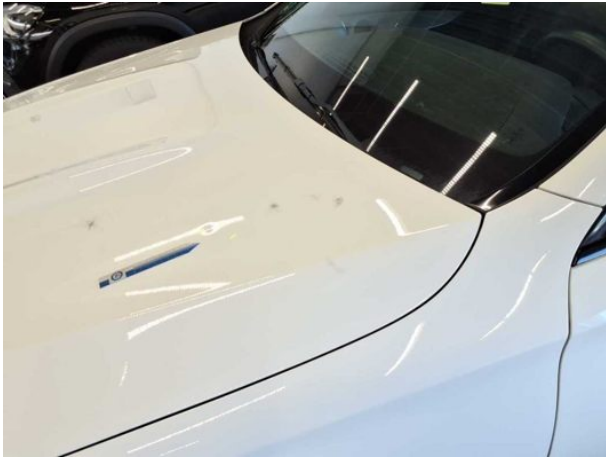
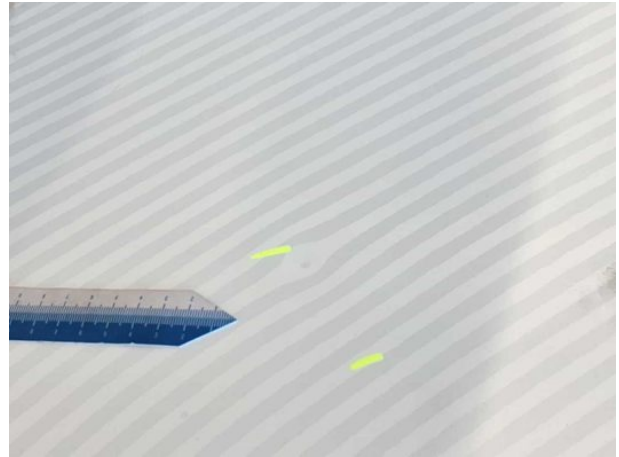
**Damage #1:** Bonnet: Bonnet - dent(s) - Smooth repair work

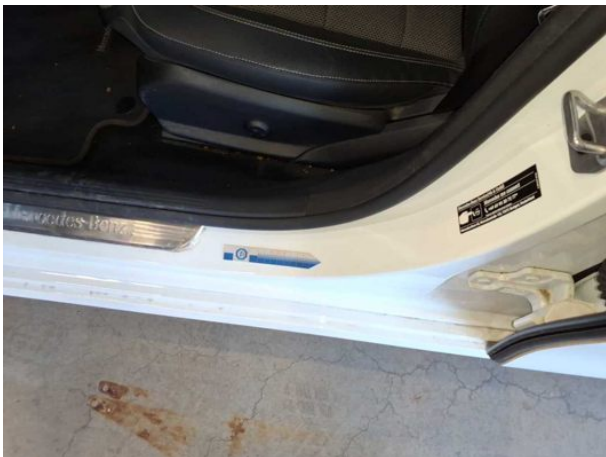
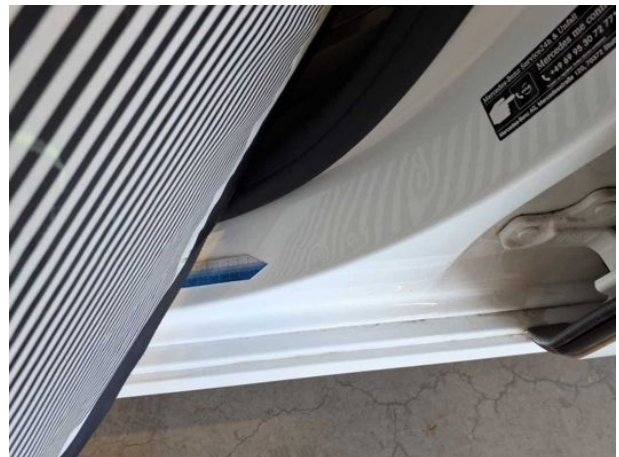
**Damage #2:** Sill - left side: Sill - dent(s) - Smooth repair work

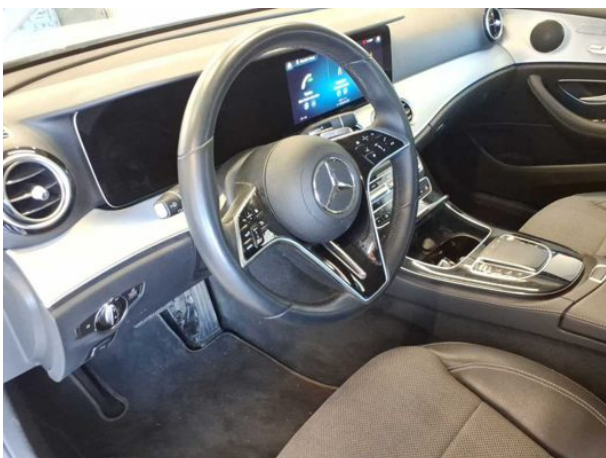
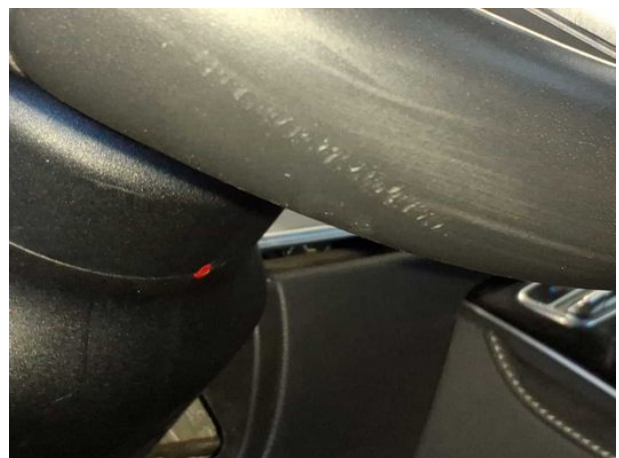
**Damage #3:** Steering system: Steering wheel - Scratch(es) - Smart repair

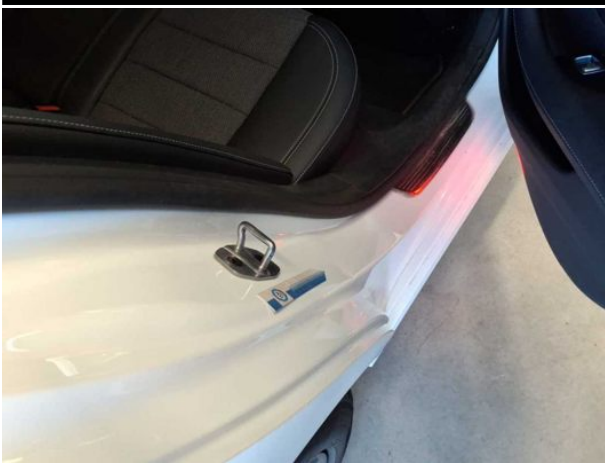
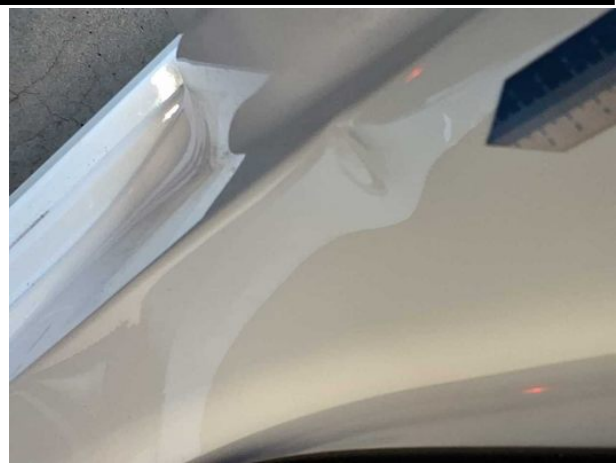
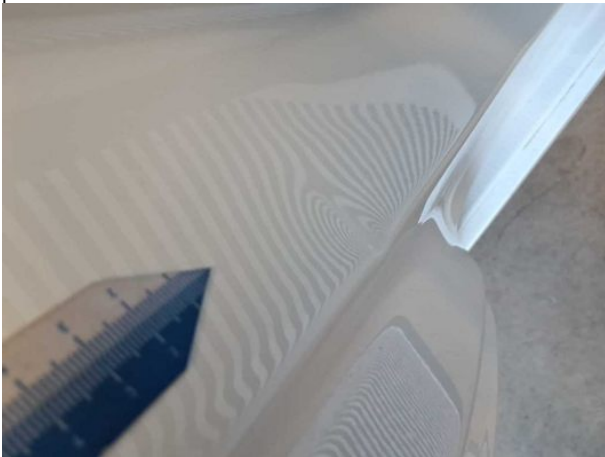
**Damage #4:** Side panel - rear right side: Sill - dent(s) - Repair and paint

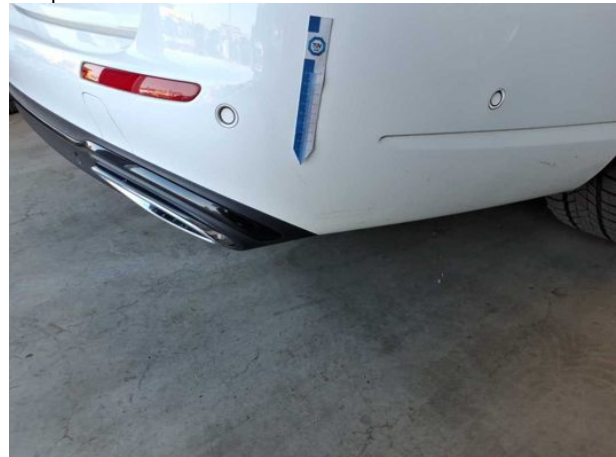
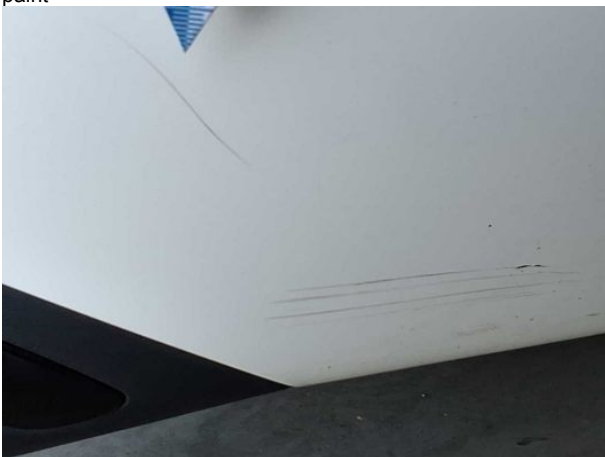
**Damage #5:** Rear bumper: Rear bumper - Scratch(es) - Repair and paint

**Damage #5:** Rear bumper: Rear bumper - Scratch(es) - Repair a...  
paint

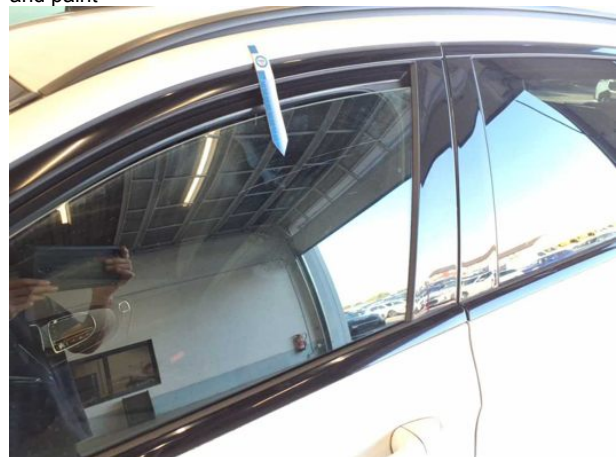
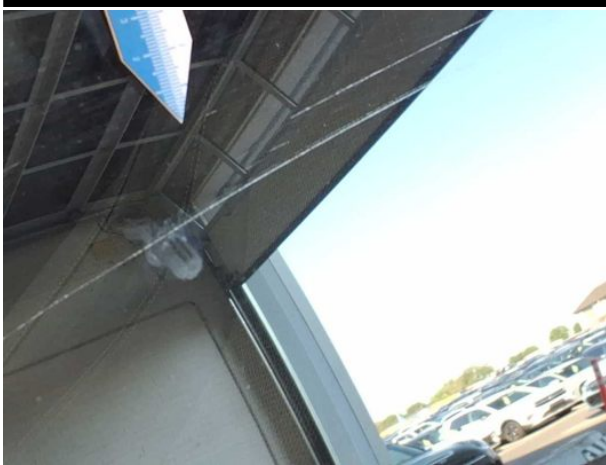
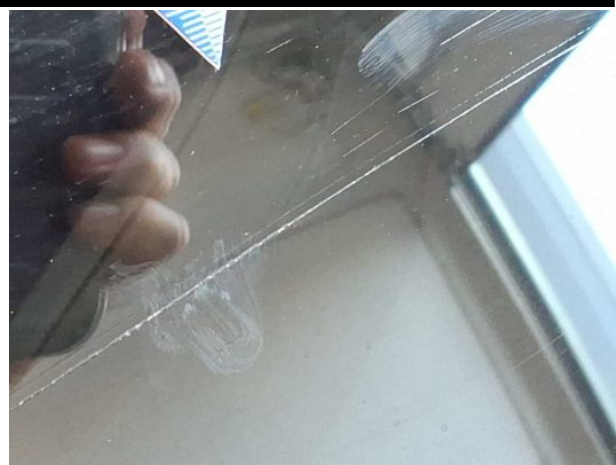
**Damage #6:** Vehicle glazing: Door glass - front left side -  
Scratch(es) - Replace

Damage #6: Vehicle glazing: Door glass - front left side - Scratch(es) - Replace

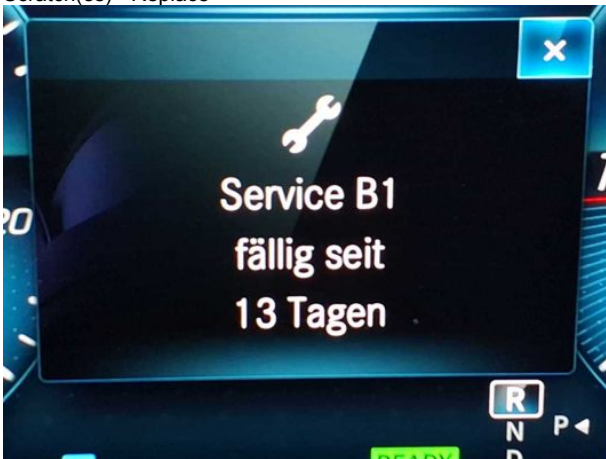
Damage #7: Misc.: Inspection / maintenance - Due - Perform

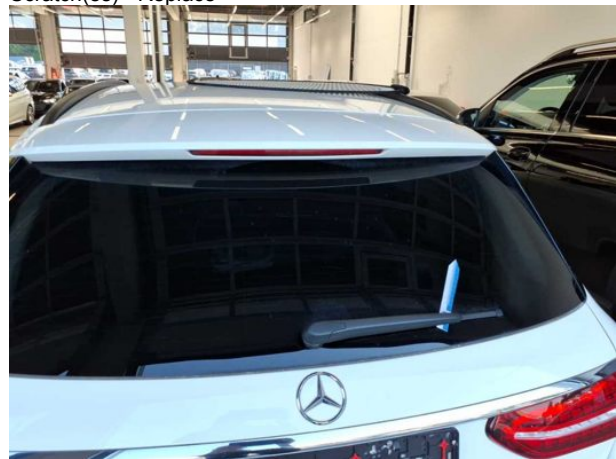
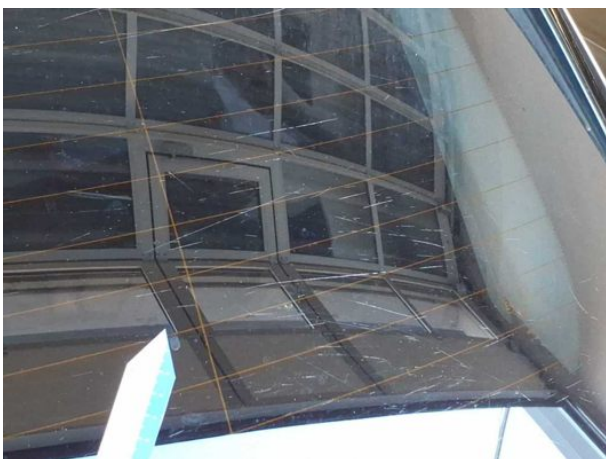
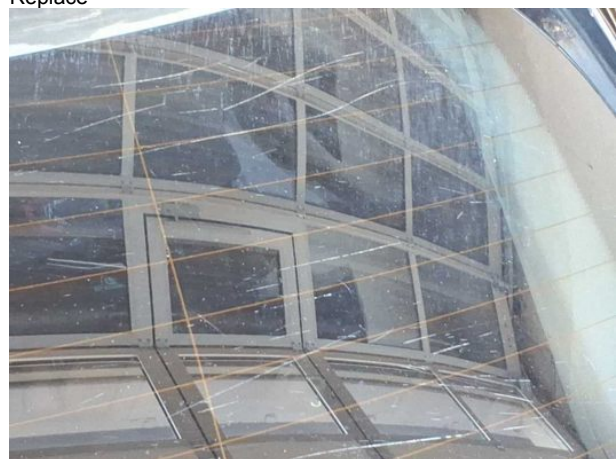
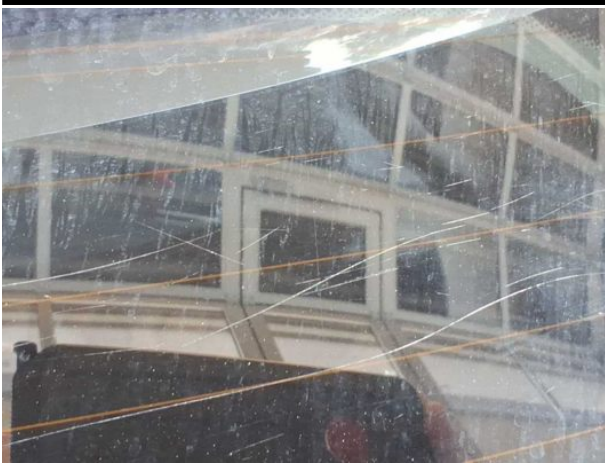
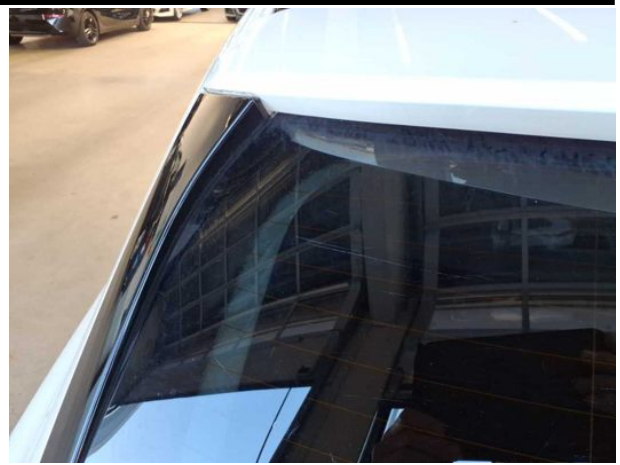
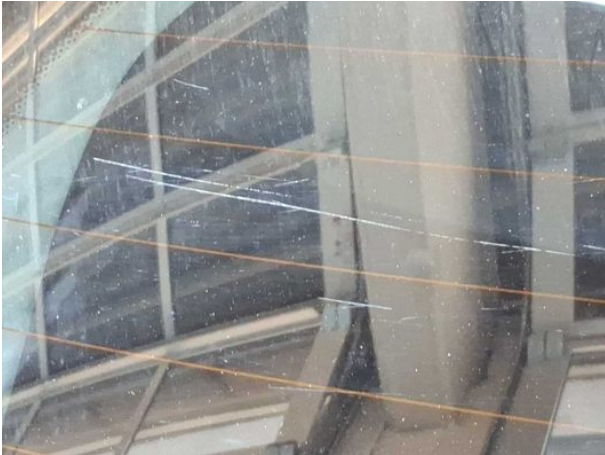
Damage #8: Vehicle glazing: Rear window - Scratch(es) - Replace

**Damage #8:** Vehicle glazing: Rear window - Scratch(es) - Replace

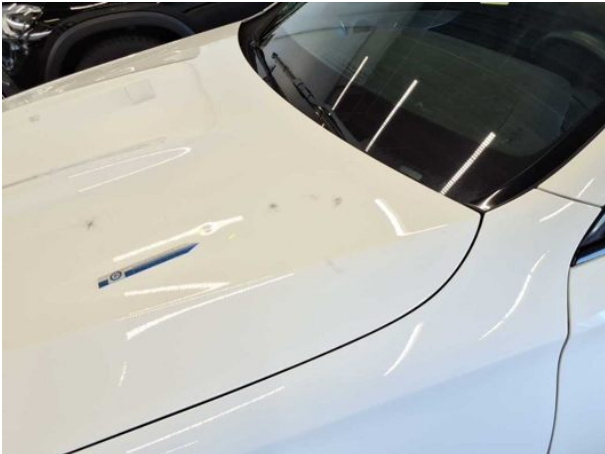
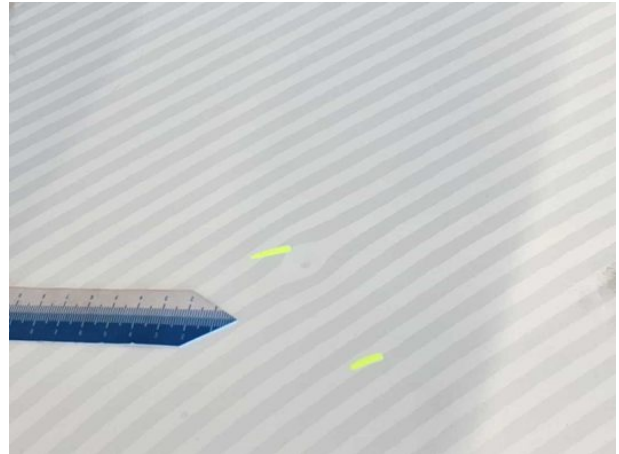
**Beschädigung #1:** Motorhaube: Motorhaube - Delle(n) - sanft instandsetzen

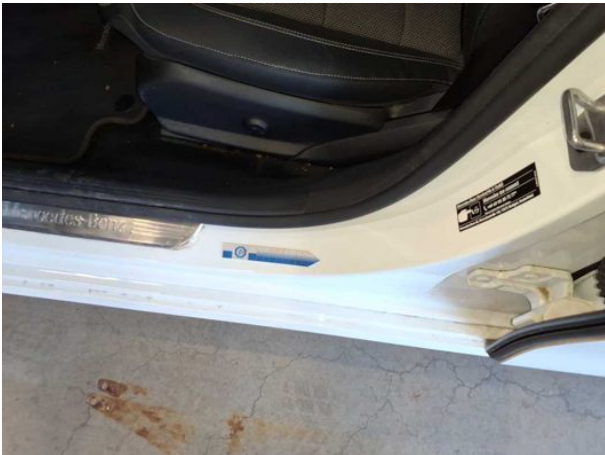
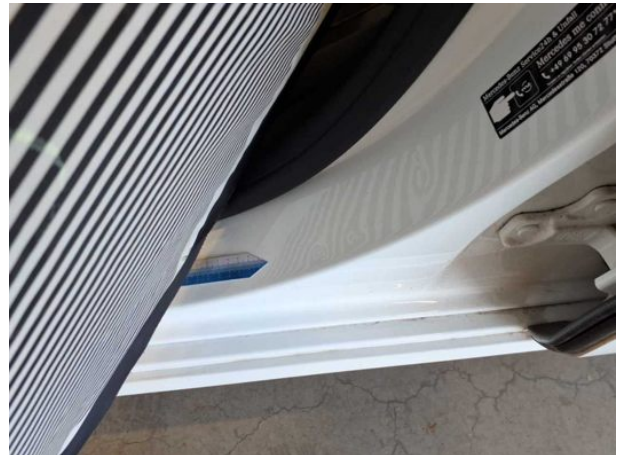
**Beschädigung #2:** Schweller links: Einstieg - Delle(n) - sanft instandsetzen

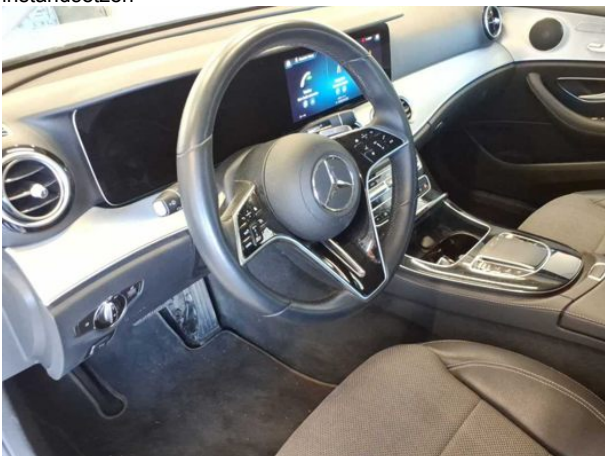
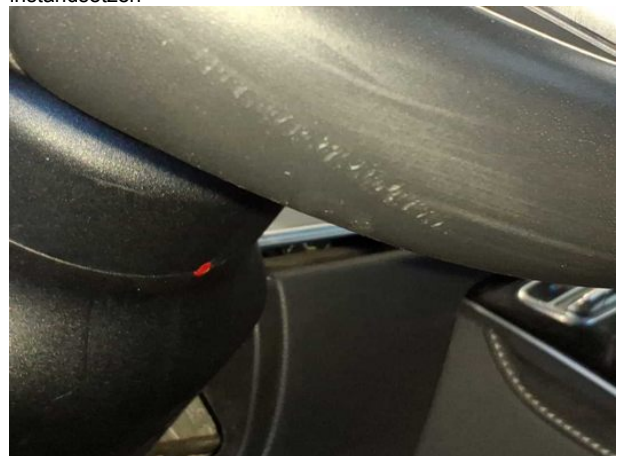
**Beschädigung #3:** Lenkanlage: Lenkrad - Kratzer - Smart Repair

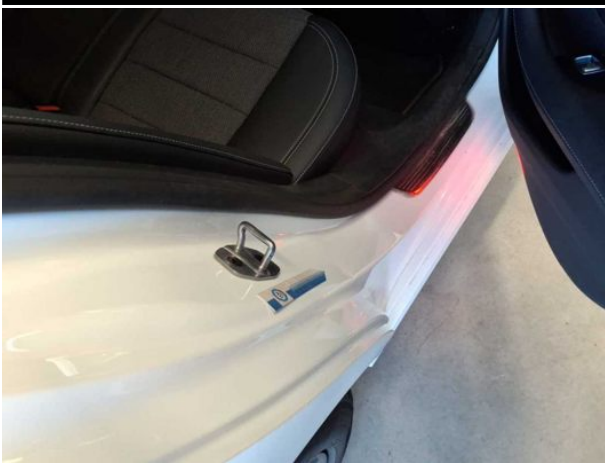
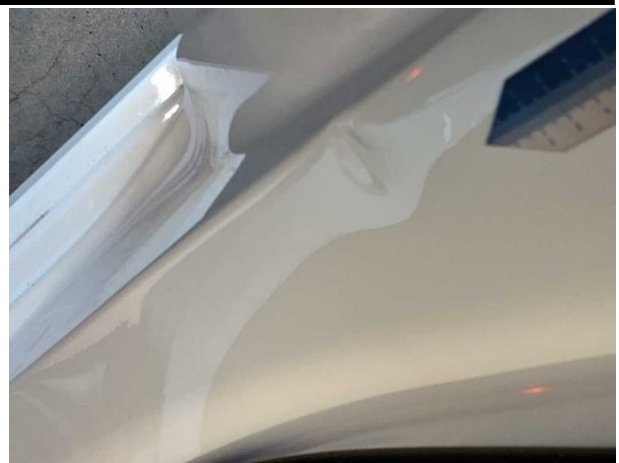
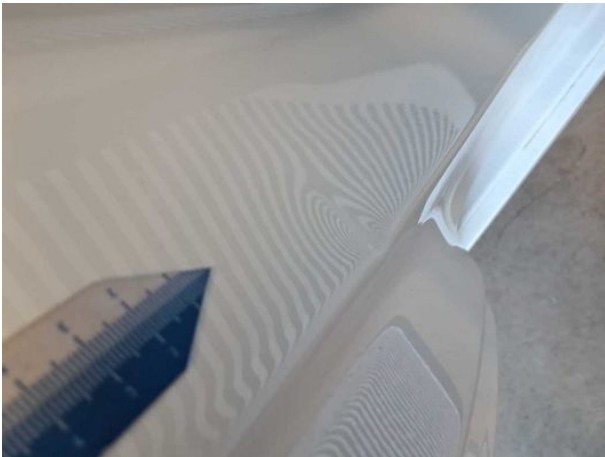
**Beschädigung #4:** Seitenwand rechts: Einstieg - Delle(n) - instandsetzen und lackieren

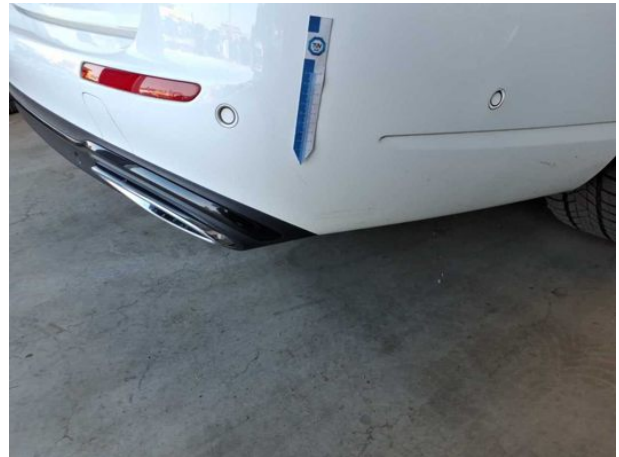
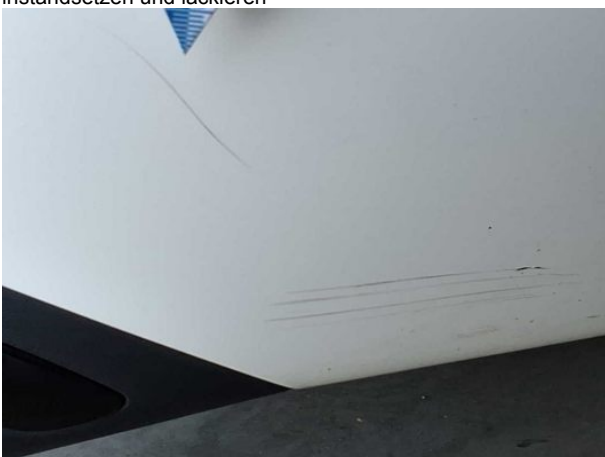
**Beschädigung #5:** Stossfänger hinten: Stossfänger hinten - Kratzer - instandsetzen und lackieren

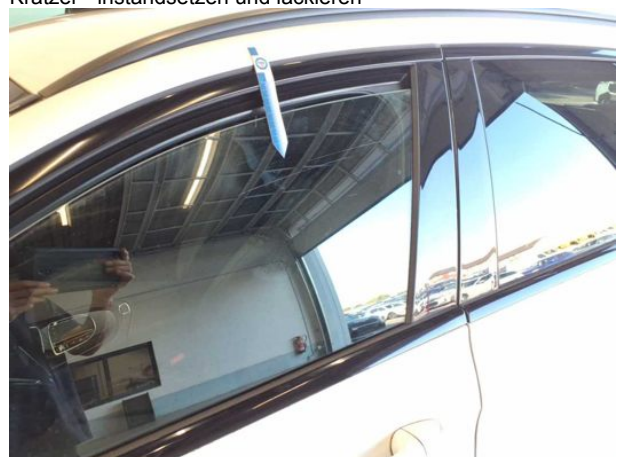
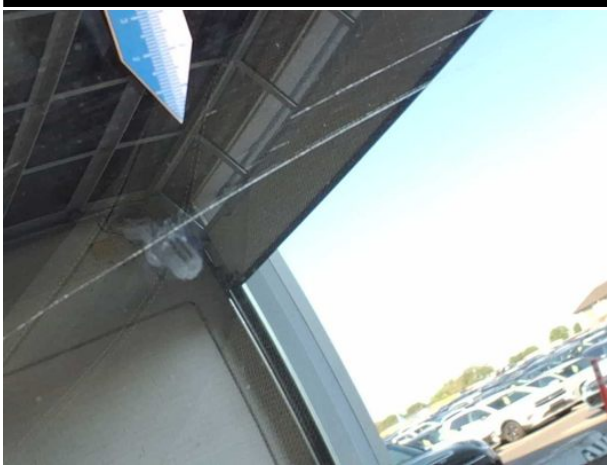
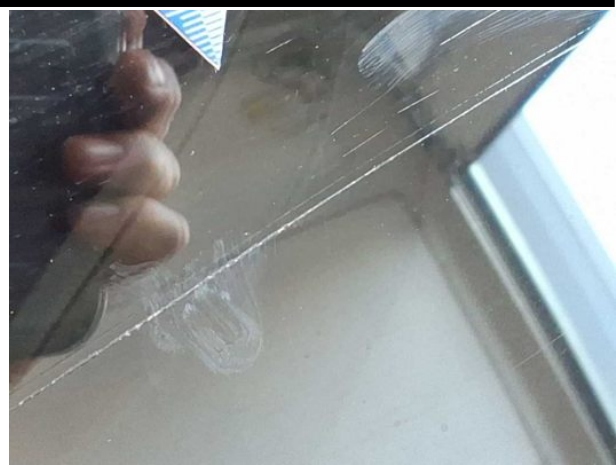
**Beschädigung #6:** Verglasung: Türscheibe vorn links - Kratzer - erneuern

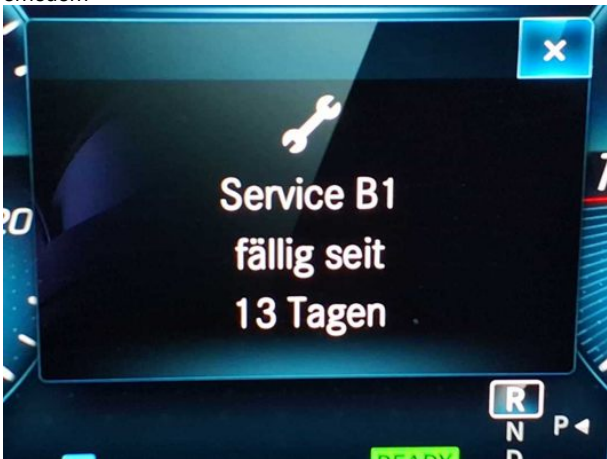
**Beschädigung #7:** Sonstiges: Inspektion/Wartung - fällig - durchführen

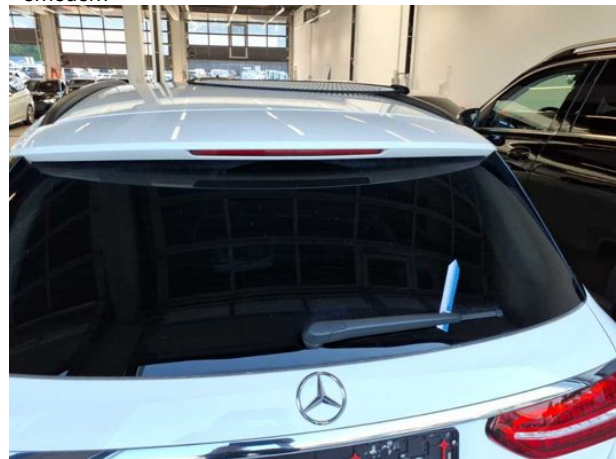
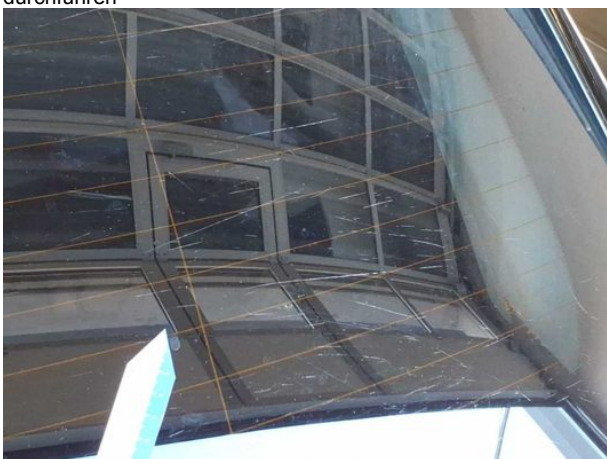
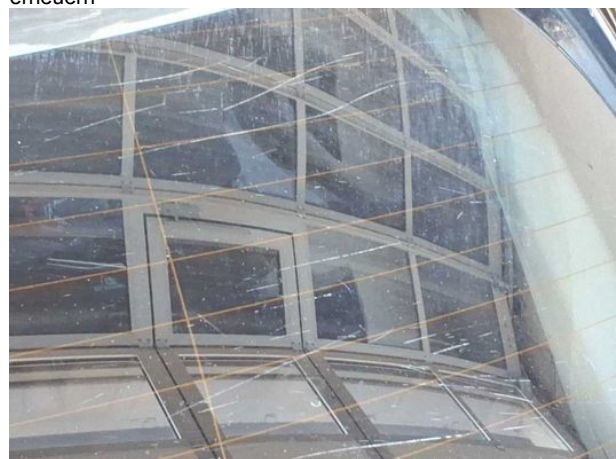
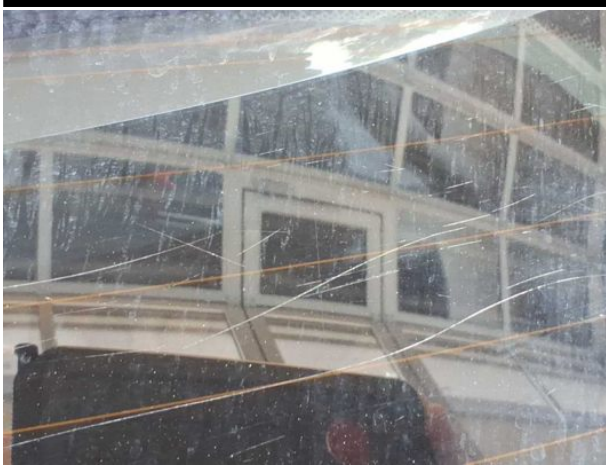
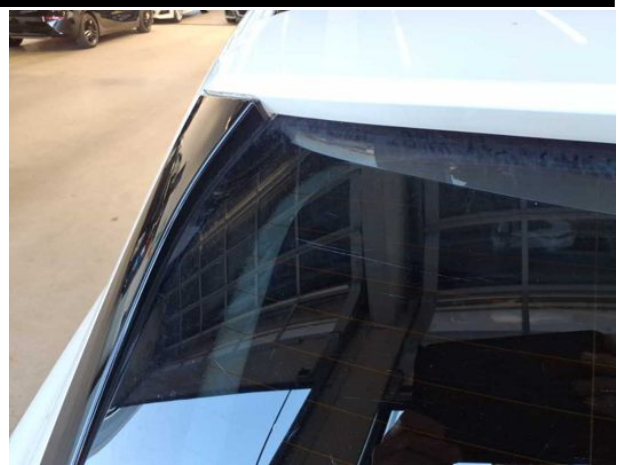
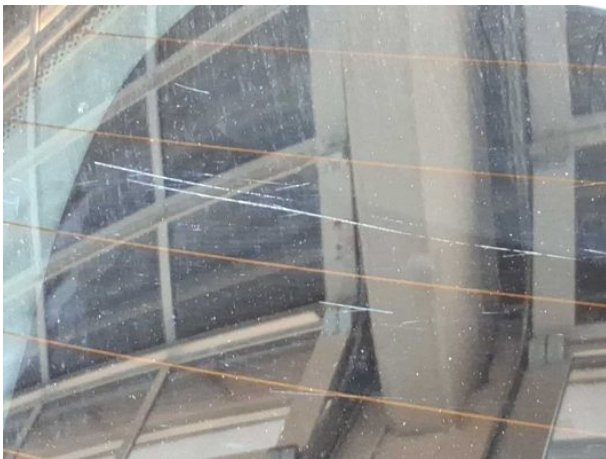
**Beschädigung #8:** Verglasung: Heckscheibe - Kratzer - erneuern
