Zustandsbericht

Kunde :	Allane SE	Amtl. Kennzeichen :	DN-HG 204E
Berichtsnummer :	0000000922677-DE613		
Referenznummer:	31186357

Hyundai Kona (OS)(2017->) Select Elektro 2WD

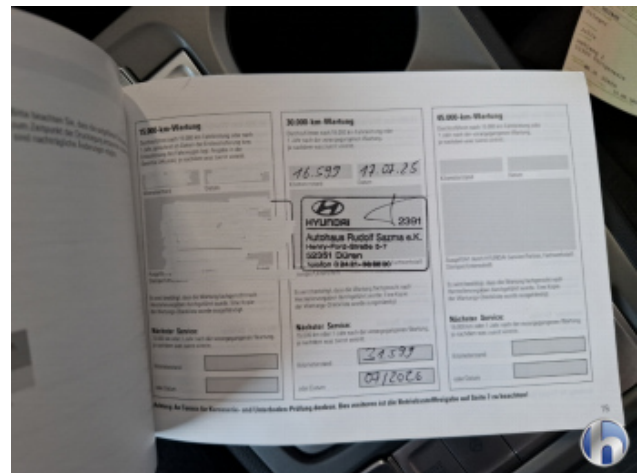
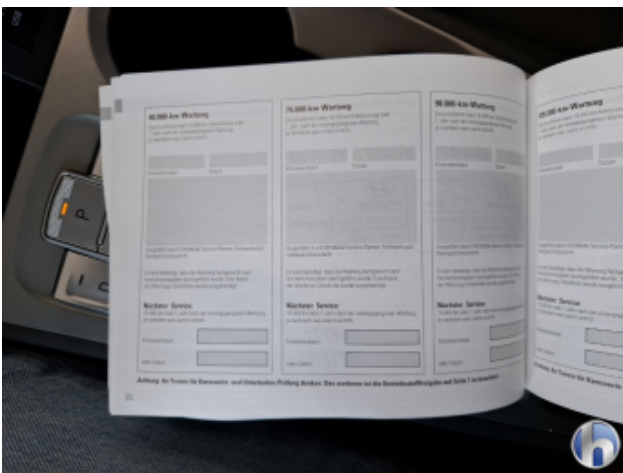
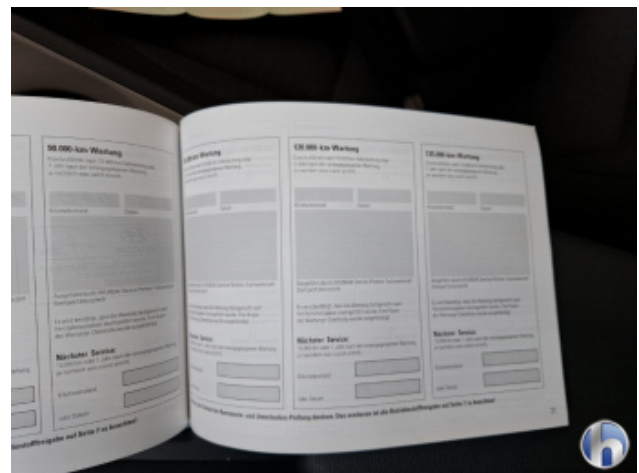
Serviceheft/Nachweis

Bauteil	Schaden	Rep.-Art
1.	Wartung über 1599 km überzogen. Kostenerweiterung durch Verlust der Herstellergarantie möglich.	Nicht Gepflegt
