» Übersicht

Auftrags-Nr: 1002371205
Besichtigt am: 18.03.2026 10:27
Berichts-Nr: 10247766
FIN: WAUZZZF26PN031533

» Fahrzeugdaten

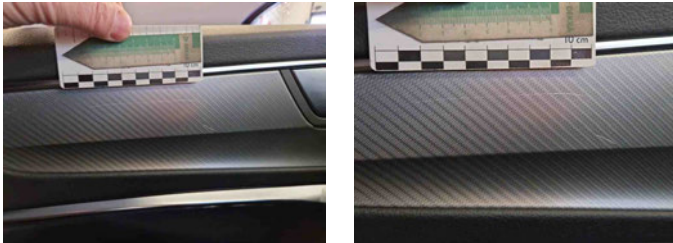
1 - Türverkleidung Zierleiste vorne links - Kratzer - Ersetzen

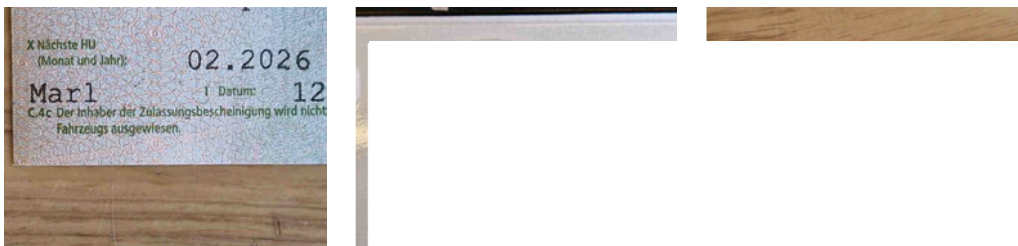
2 - HU/AU (Haupt-/Abgasuntersuchung) - Abgelaufen - Erneuern

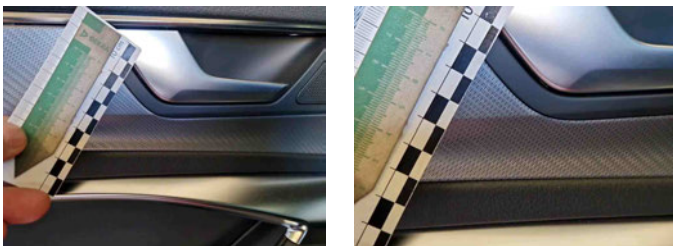
1 - Türverkleidung Zierleiste hinten links - Kratzer - Akzeptabel (Gebrauchsspur)

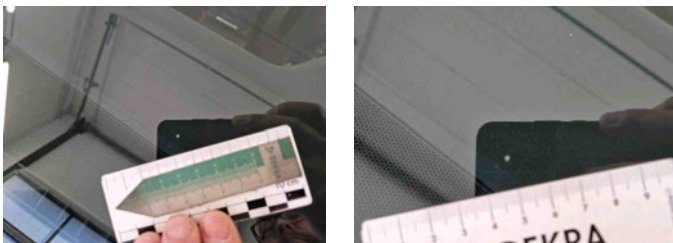
2 - Windschutzscheibe - Steinschlag - Akzeptabel (Gebrauchsspur)
