| <b>Hersteller</b> | Opel | <b>Restlauf bis Service</b> | 3 Monat(e) |
| <b>Typ/Modell</b> | CORSA | <b>HU (Bericht lag vor)</b> | 11/2026 |

## Zustandsbericht

Besichtigungsdatum: 03.07.2026  
**Protokollnummer: 46382767**  
Erstellt durch: Markus Böttcher  
Besichtigt durch: SV O.Tschorn

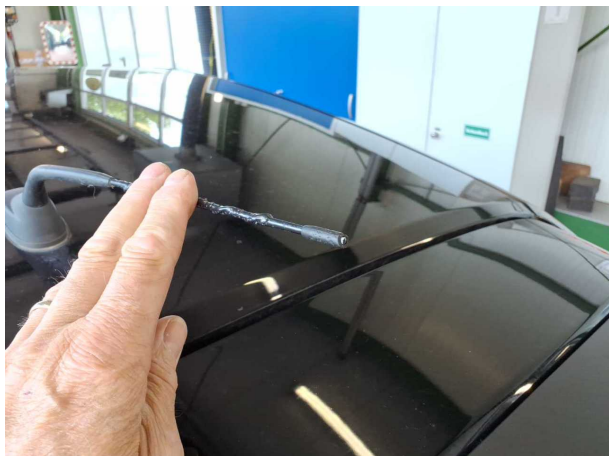
| Nr. | Bauteilgruppe | Beschreibung |
|---|---|---|
| 1 | Fahrzeugdach | Antennenstab - Marderschaden - erneuern |

**Beschädigung #1:** Fahrzeugdach: Antennenstab - Marderschaden  
- erneuern

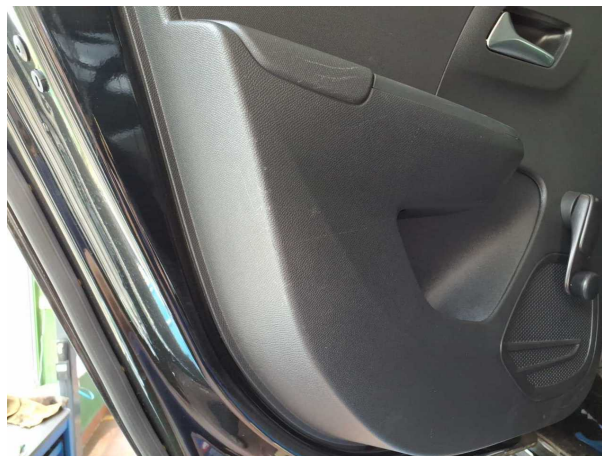
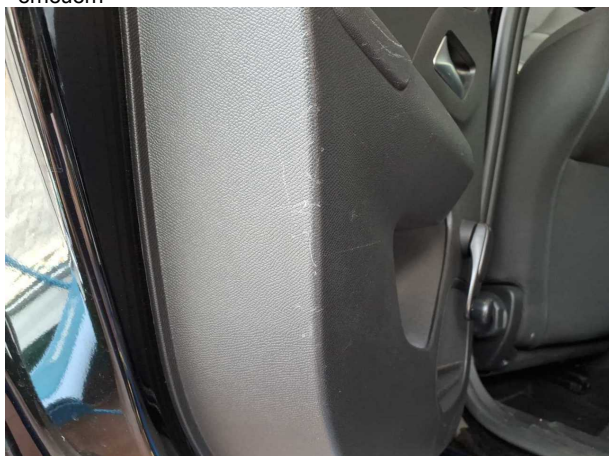
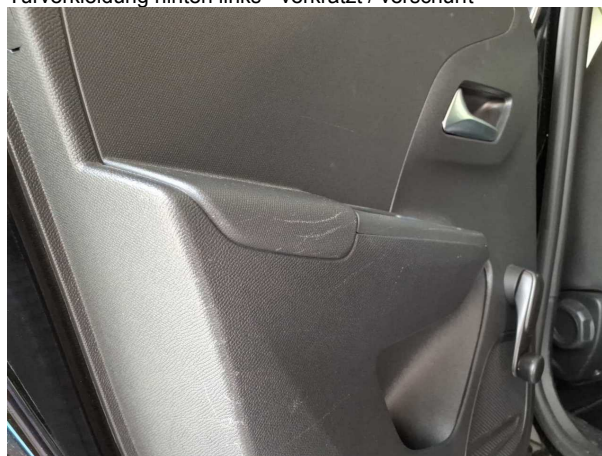
| Nr. | Bauteilgruppe | Beschreibung |
|---|---|---|
| 2 | Verkleidungen/Abdeckungen | Türverkleidung hinten links - verkratzt / verschürft - Wertminderung |

**Beschädigung #2:** Verkleidungen/Abdeckungen:  
Türverkleidung hinten links - verkratzt / verschürft -

**Beschädigung #2:** Verkleidungen/Abdeckungen: Türverkleidung  
hinten links - verkratzt / verschürft - Wertminderung

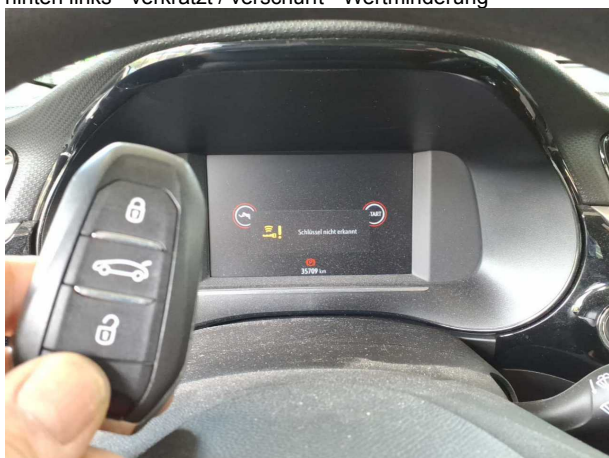
| Nr. | Bauteilgruppe | Beschreibung |
|---|---|---|
| 3 | Ausrüstung | Fahrzeugschlüssel m. Fernb. - ohne Funktion - befunden ggf. instandsetzen |

**Beschädigung #3:** Ausrüstung: Fahrzeugschlüssel m. Fernb. -  
ohne Funktion - befunden ggf. instandsetzen

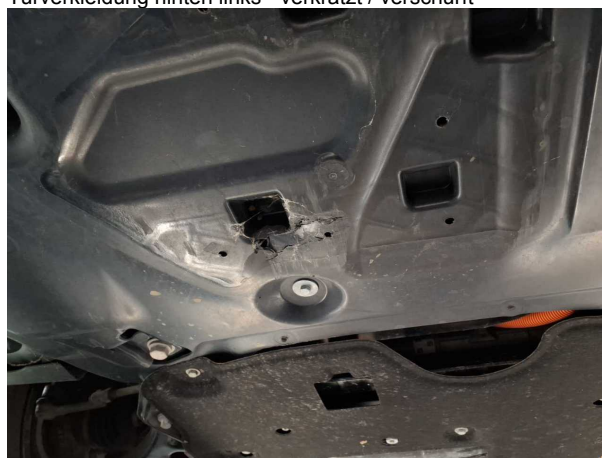
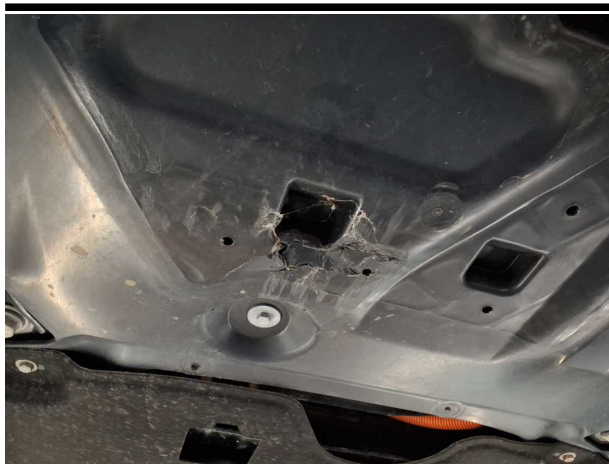
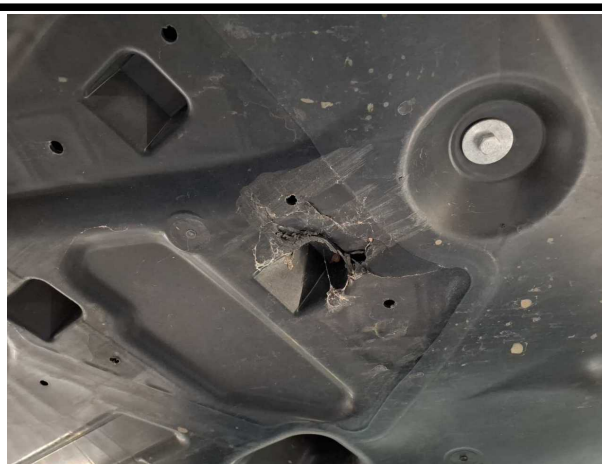
| Nr. | Bauteilgruppe | Beschreibung |
|---|---|---|
| 4 | Karosserie | Unterbodenverkleidung (Folgekosten können entstehen) - gebrochen / gerissen - erneuern |

**Beschädigung #4:** Karosserie: Unterbodenverkleidung  
(Folgekosten können entstehen) - gebrochen / gerissen -

**Beschädigung #4:** Karosserie: Unterbodenverkleidung (Folgekosten können entstehen) - gebrochen / gerissen - erneuern

**Beschädigung #4:** Karosserie: Unterbodenverkleidung (Folgekosten können entstehen) - gebrochen / gerissen -

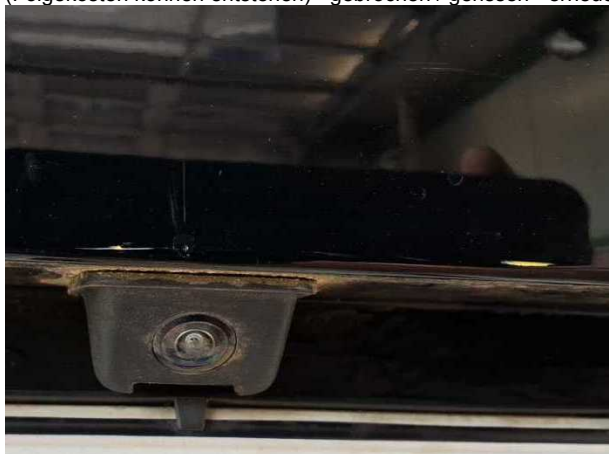
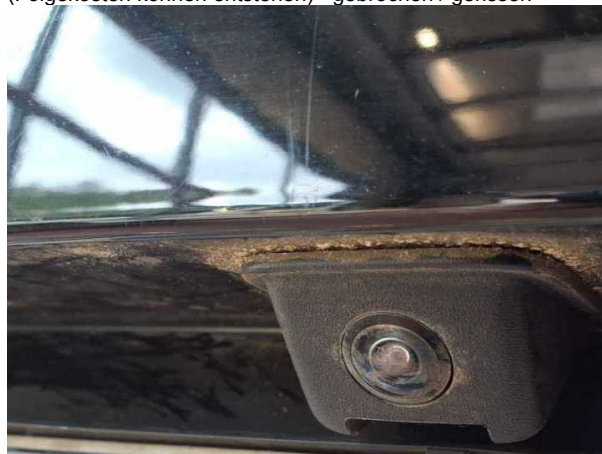
| Nr. | Bauteilgruppe | Beschreibung |
|---|---|---|
| 5 | elektronische Systeme | Rückfahrkamera (Linse) - verkratzt / verschürft - erneuern |

**Beschädigung #5:** elektronische Systeme: Rückfahrkamera (Linse) - verkratzt / verschürft - erneuern

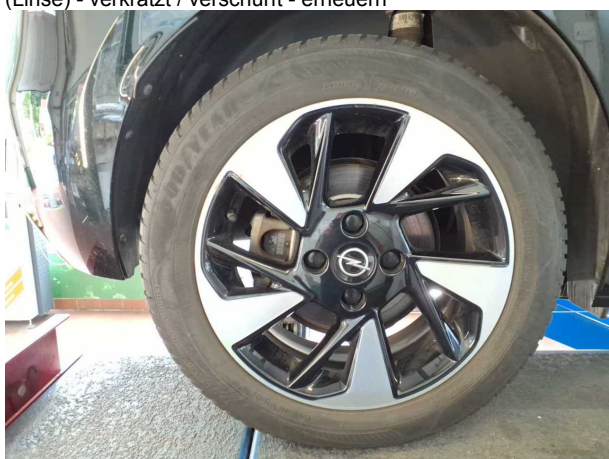
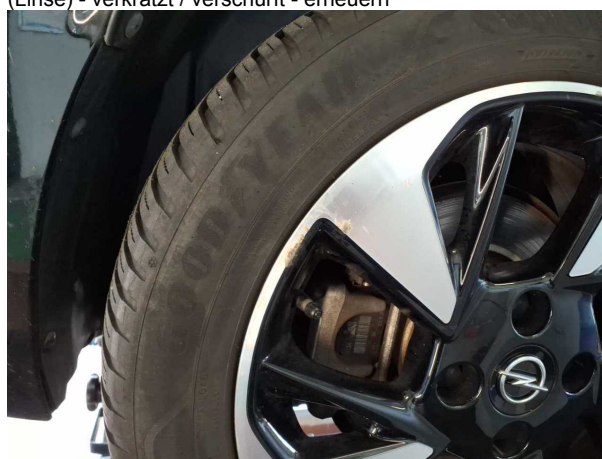
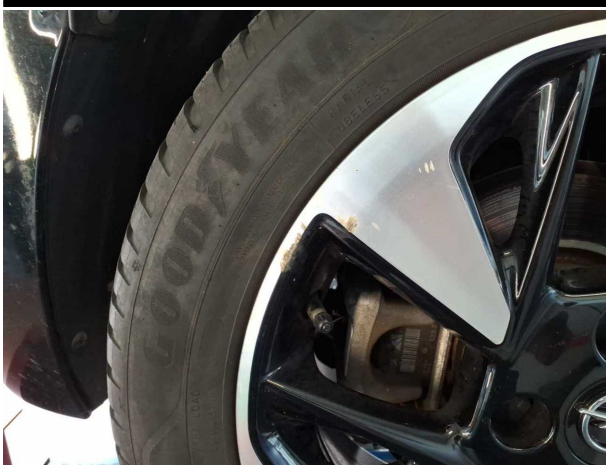
| Nr. | Bauteilgruppe | Beschreibung |
|---|---|---|
| 7 | Rad/Reifen | Leichtmetallfelge hinten rechts (Glanzgedreht) - verkratzt / verschürft - erneuern |

**Beschädigung #7:** Rad/Reifen: Leichtmetallfelge hinten rechts (Glanzgedreht) - verkratzt / verschürft - erneuern

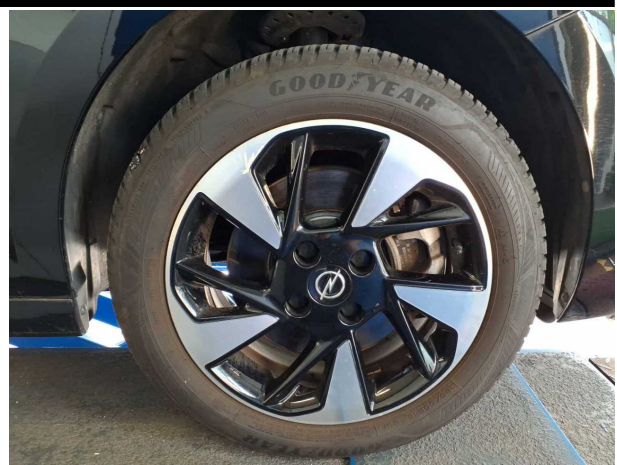
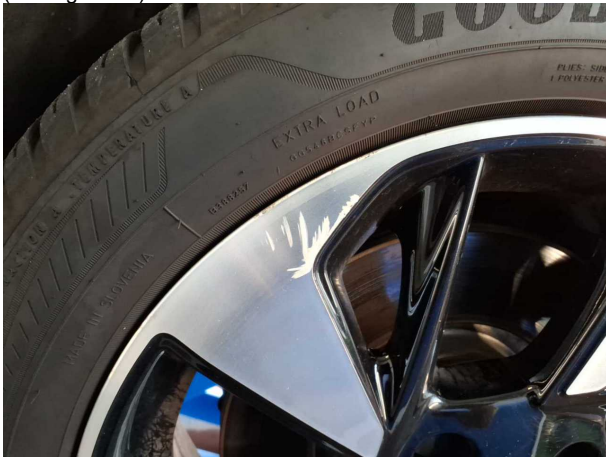
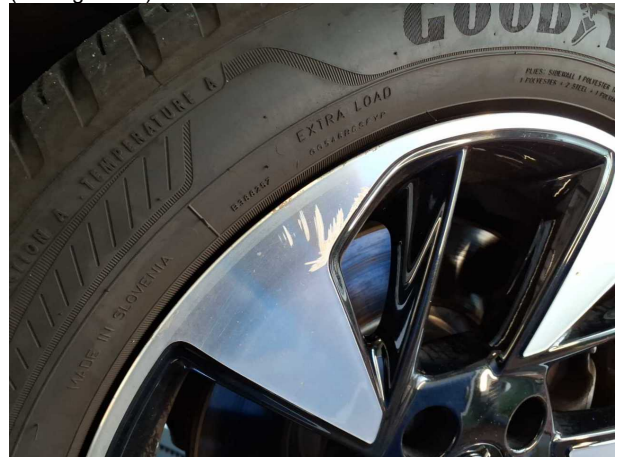
| Nr. | Bauteilgruppe | Beschreibung |
|---|---|---|
| 8 | Rad/Reifen | Leichtmetallfelge vorn rechts (Glanzgedreht) - verkratzt / verschürft - erneuern |

**Beschädigung #8:** Rad/Reifen: Leichtmetallfelge vorn rechts (Glanzgedreht) - verkratzt / verschürft - erneuern

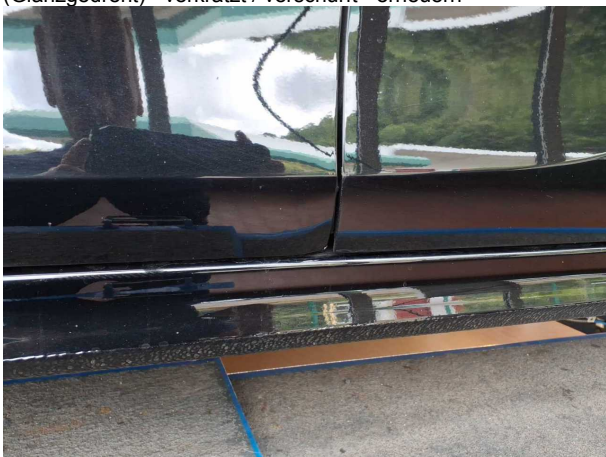
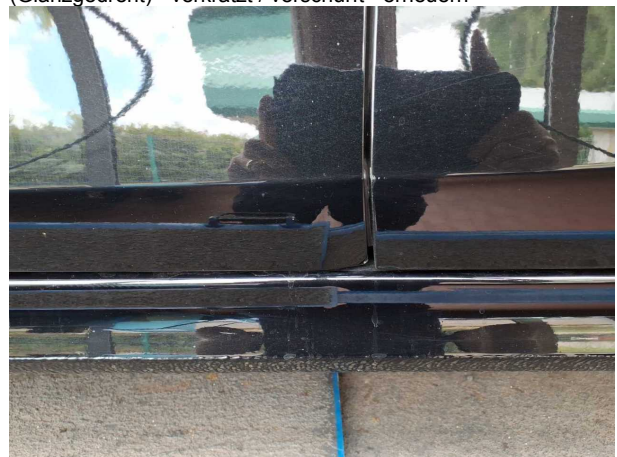
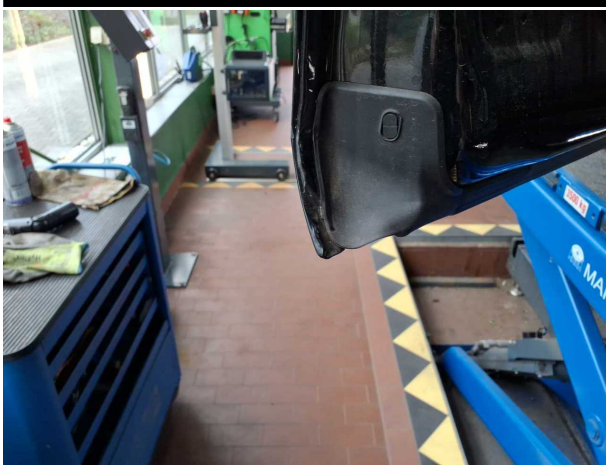
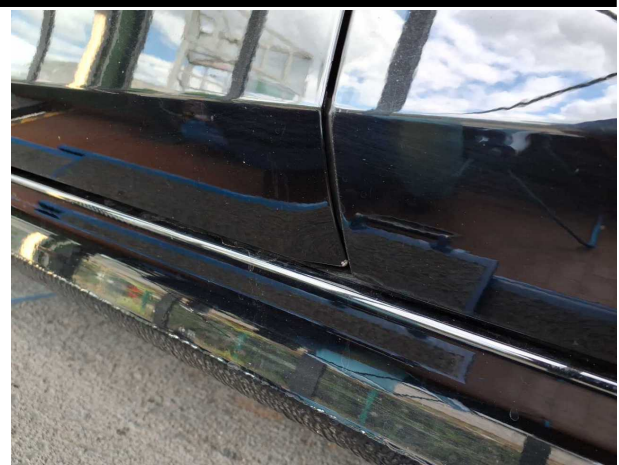
| Nr. | Bauteilgruppe | Beschreibung |
|---|---|---|
| 9 | Tür vorn links | Tür (unterhalb) - verformt - instandsetzen und lackieren |

**Beschädigung #9:** Tür vorn links: Tür (unterhalb) - verformt - instandsetzen und lackieren

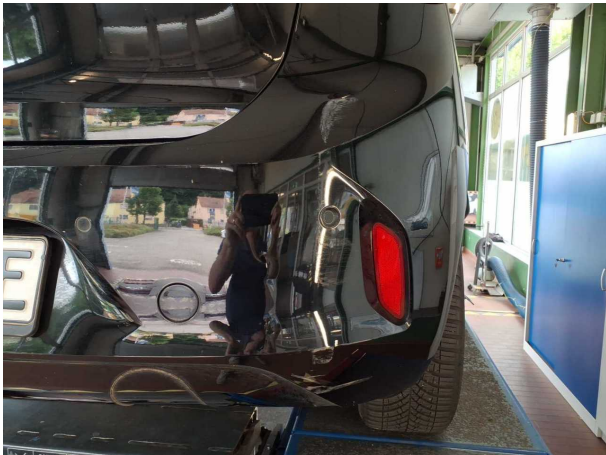
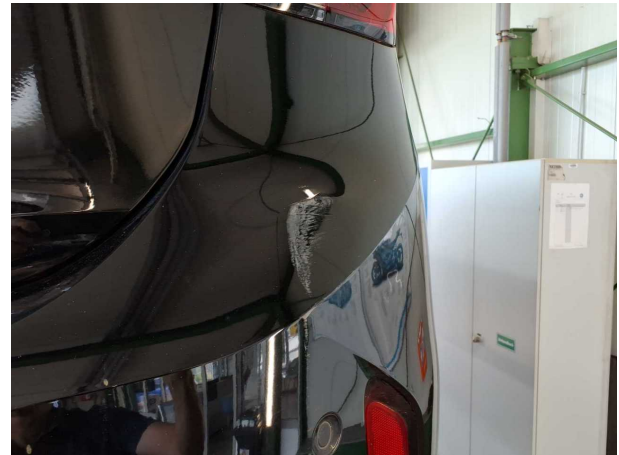
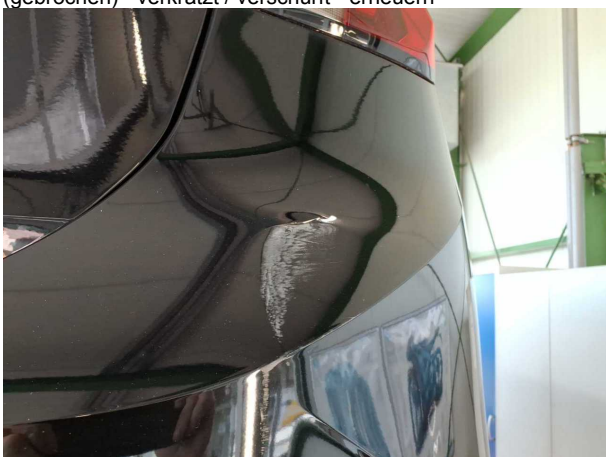
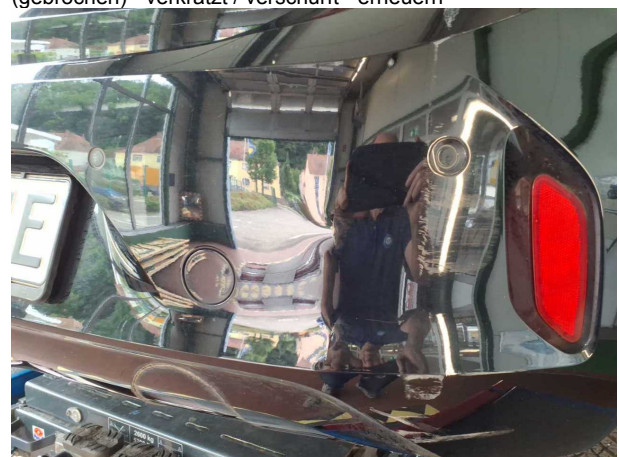
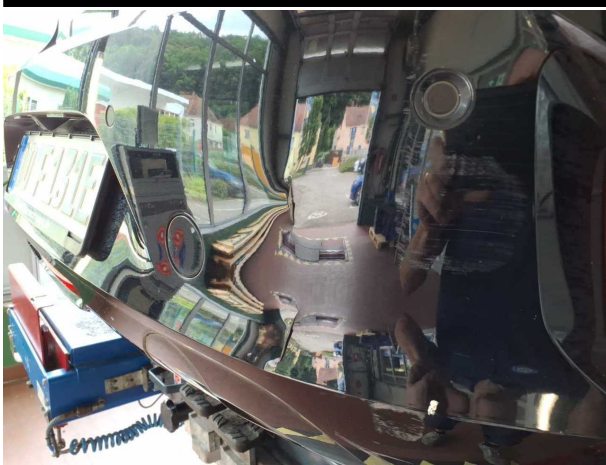
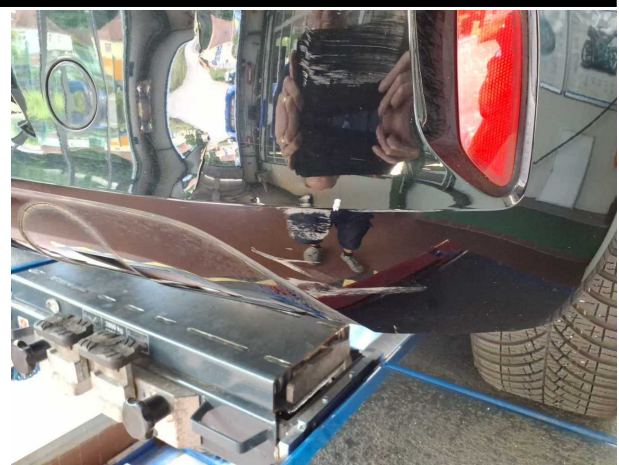
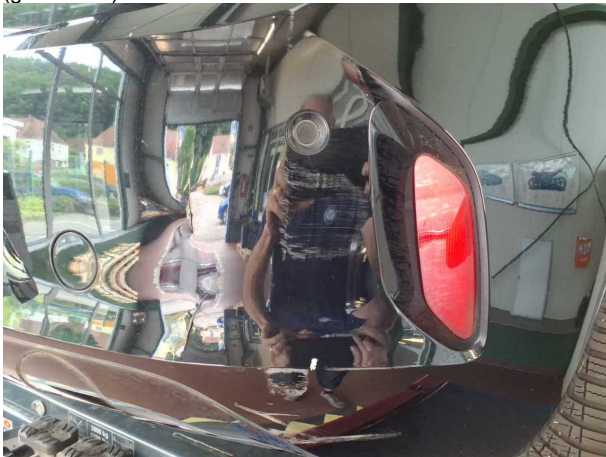
| Nr. | Bauteilgruppe | Beschreibung |
|---|---|---|
| 10 | Stoßfänger hinten | Stoßfänger hinten (gebrochen) - verkratzt / verschürft - erneuern |

**Beschädigung #10:** Stossfänger hinten: Stossfänger hinten (gebrochen) - verkratzt / verschürft - erneuern
