## Zustandsbericht

<b>Kunde :</b>	<b>Allane SE HCBE</b>	<b>Amtl. Kennzeichen :</b>	<b>MYK-SU 798</b>
<b>Berichtsnummer :</b>	<b>0000000912841-DE926</b>		
<b>Referenznummer:</b>	<b>31161418</b>

#### Hyundai Kona (OS)(2017->) Edition 30+ 2WD

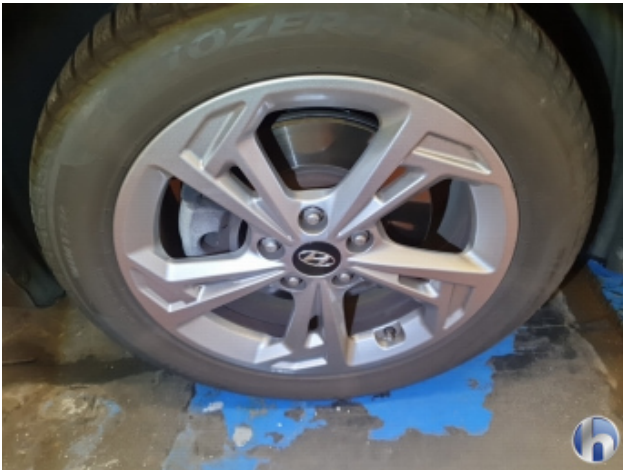
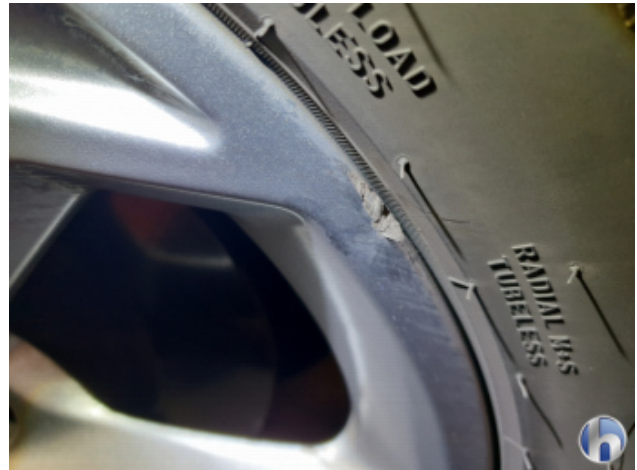
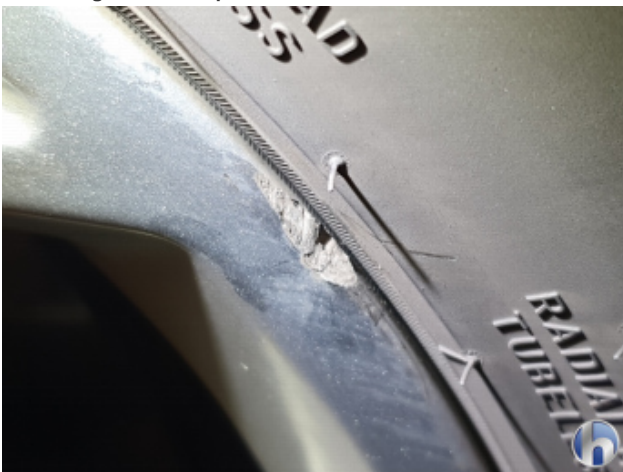
1. Felge Vorne - Links  
Beschädigt - Smart Repair

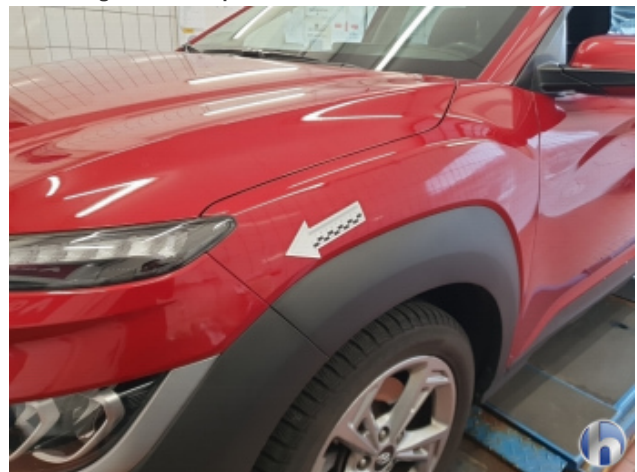
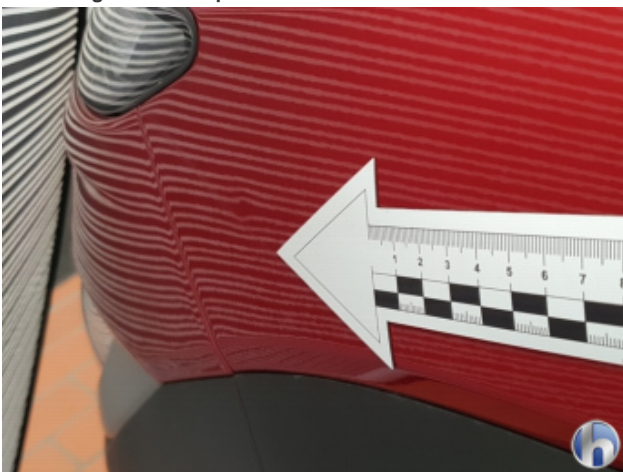
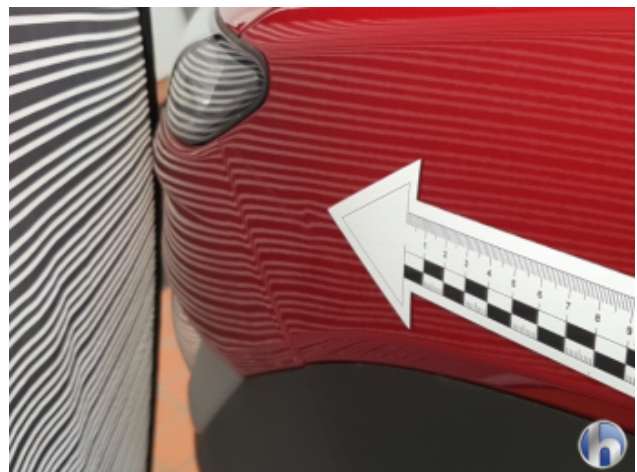
2. Kotflügel Vorne - Links  
1 Delle - Sanft Instandsetzen

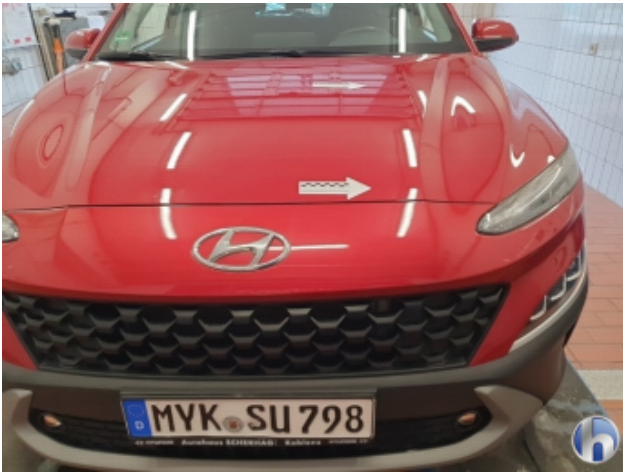
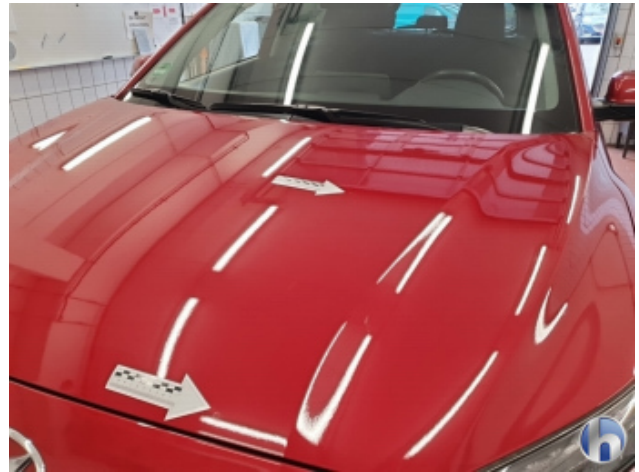
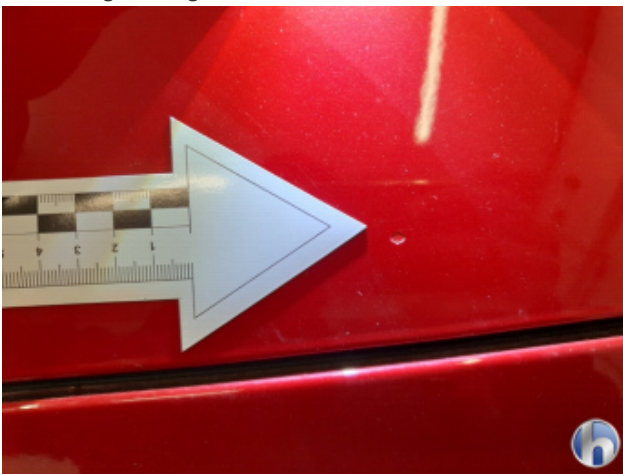
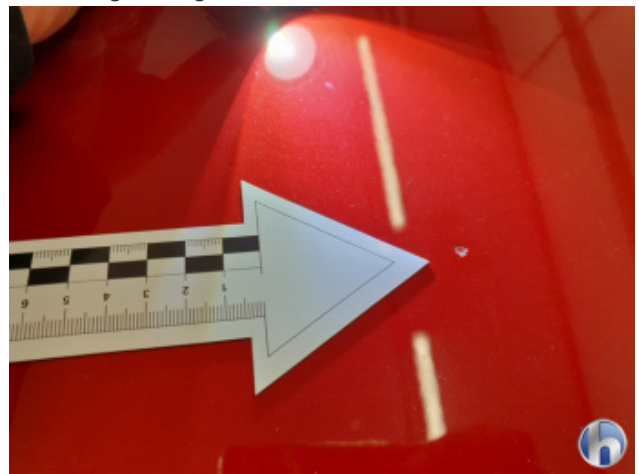
3. Motorhaube  
Steinschlag - Auslegen / Polieren

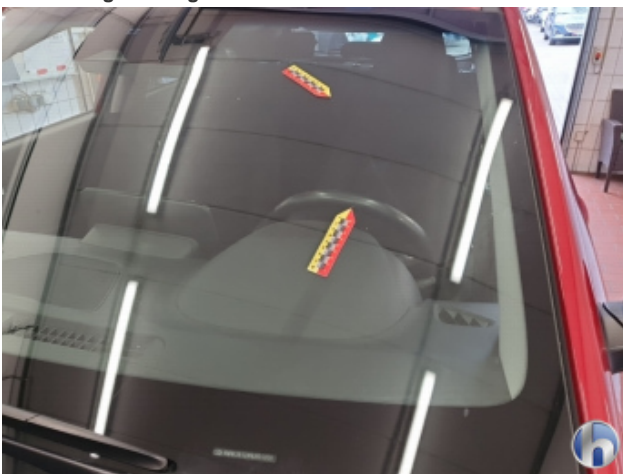
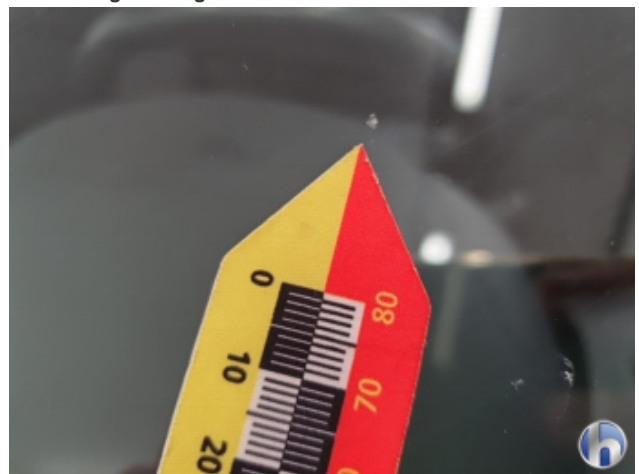
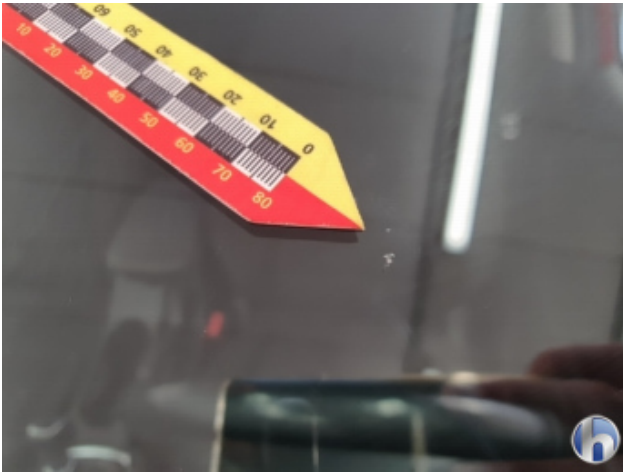
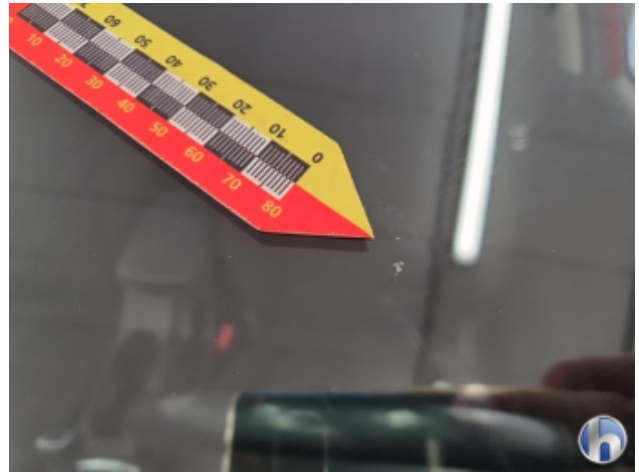
4. Windschutzscheibe  
Gebrauchsspuren - Ohne Reparatur

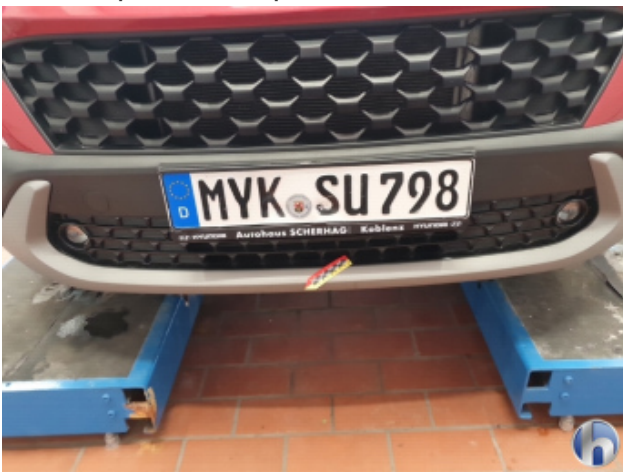
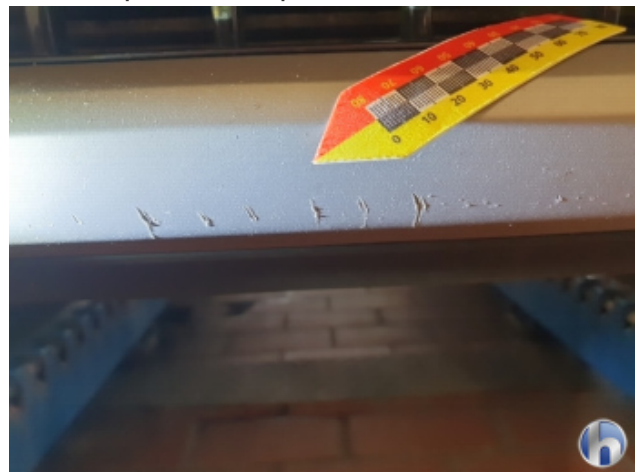
5. Frontspoiler  
Beschädigt - Smart Repair

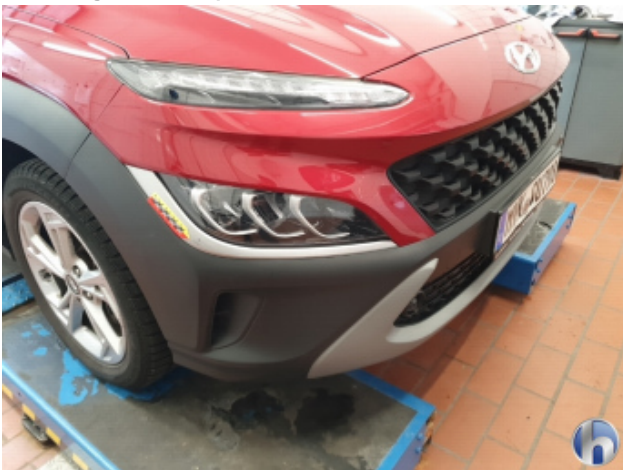
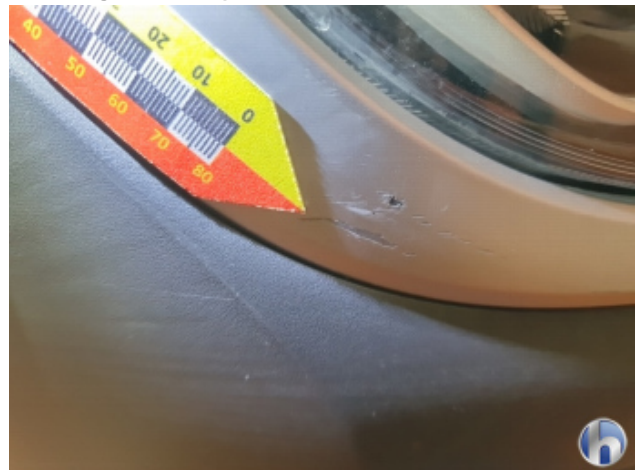
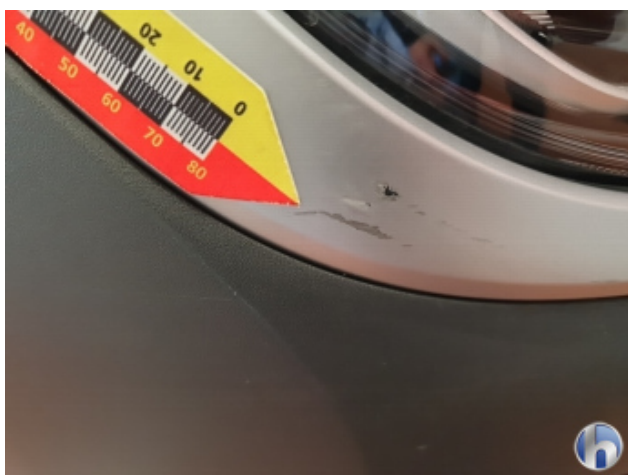
6. Stoßfänger Vorne  
Gebrauchsspuren - Ohne Reparatur

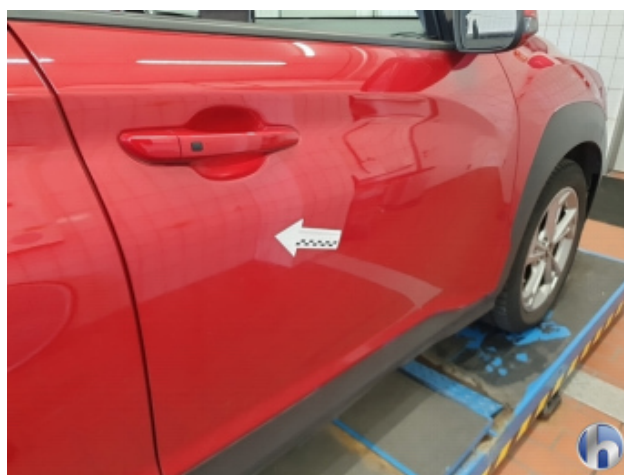
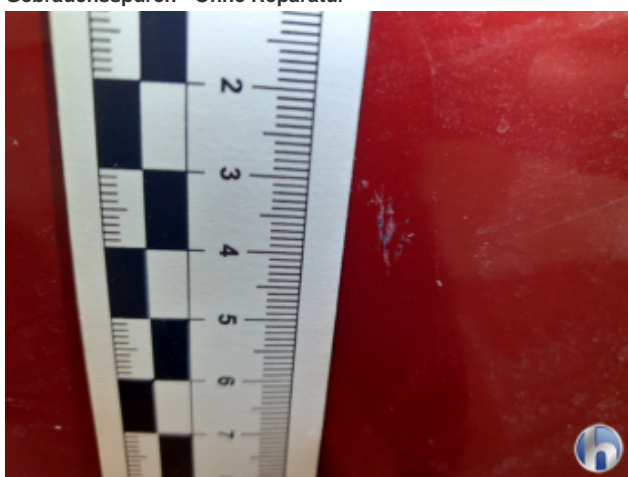
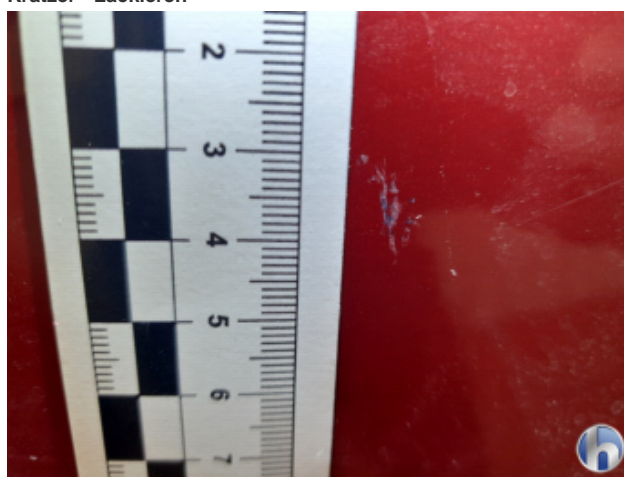
7. Tür Vorne - Rechts  
Kratzer - Lackieren

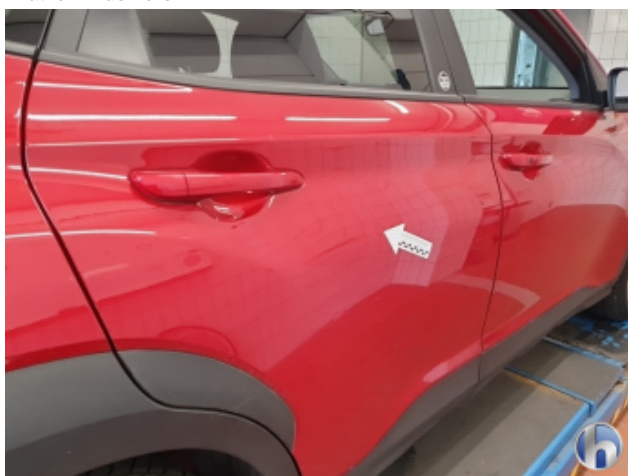
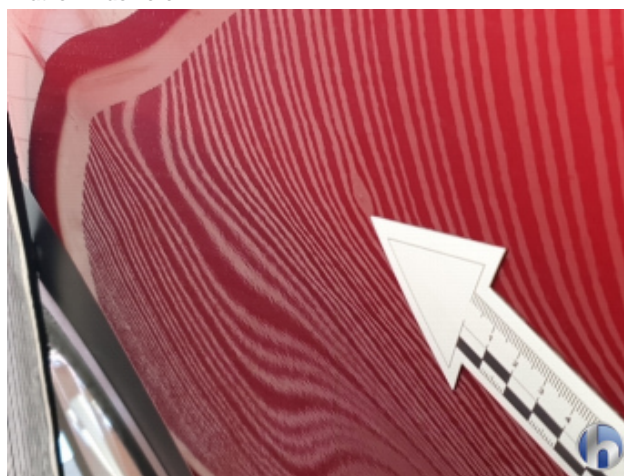
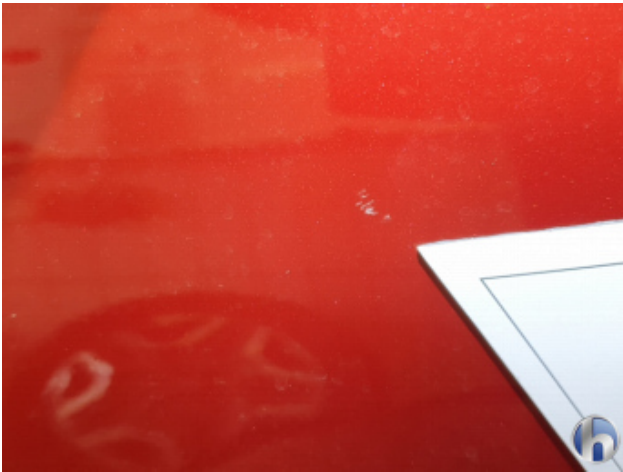
8. Tür Hinten - Rechts  
Beschädigt - Lackieren

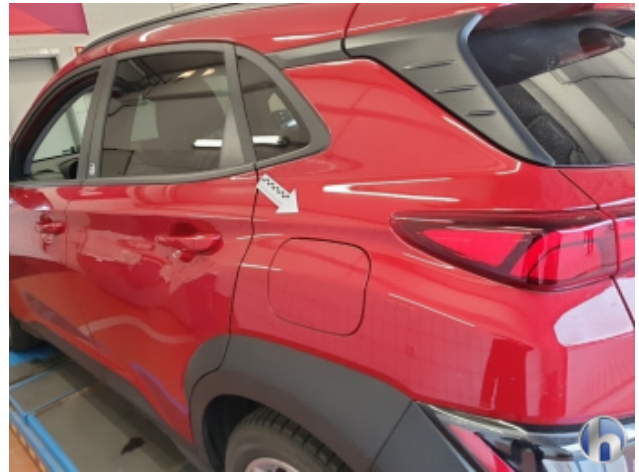
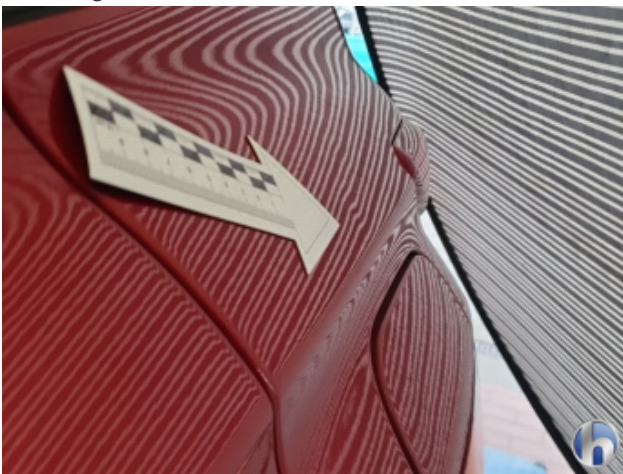
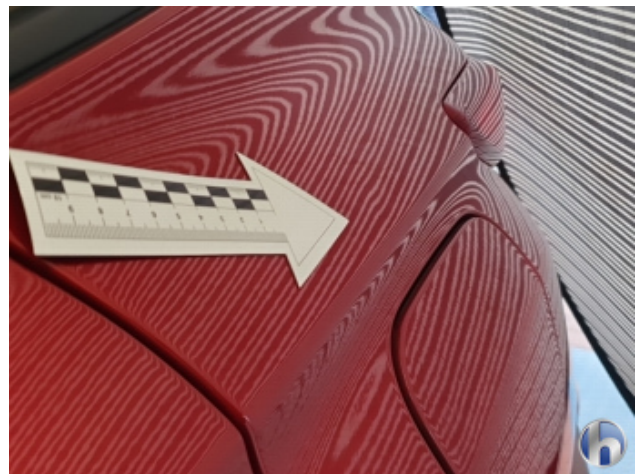
9. Seitenwand - Hinten - Links  
1 Delle - Sanft Instandsetzen

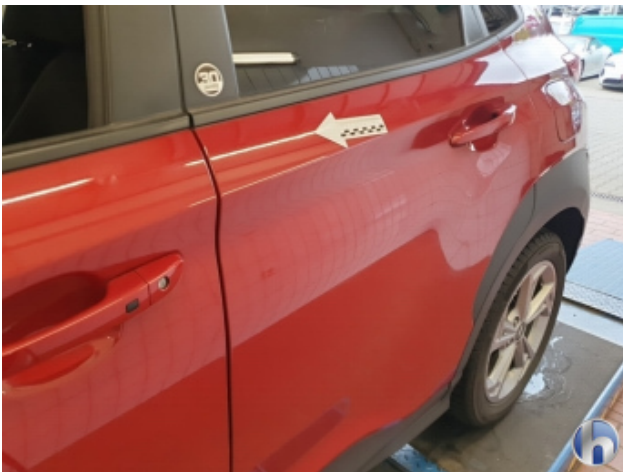
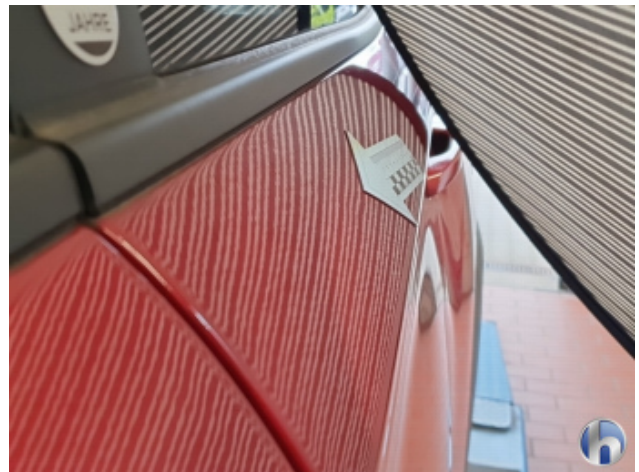
10. Tür Hinten - Links  
1 Delle - Sanft Instandsetzen

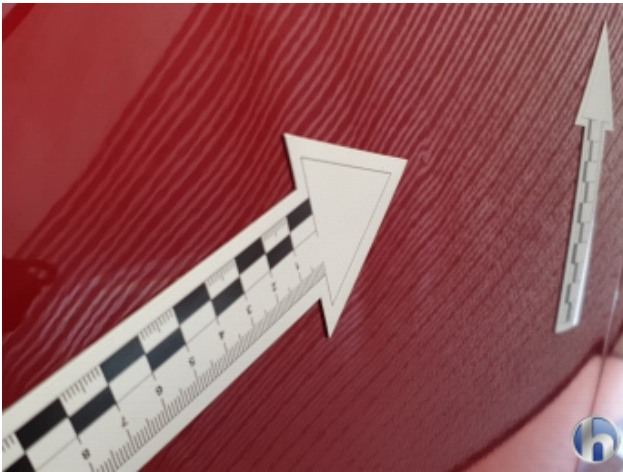
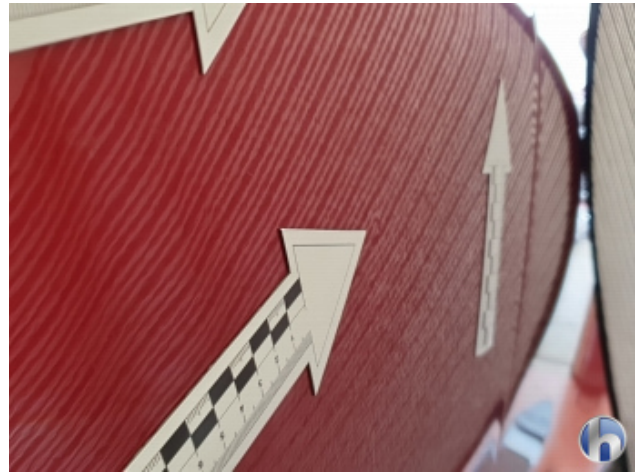
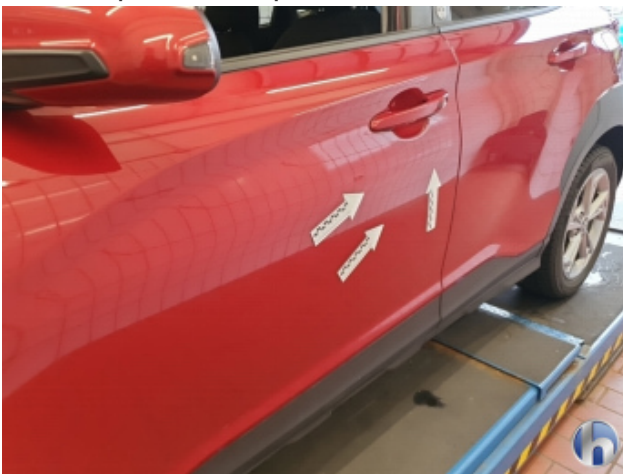
11. Tür Vorne - Links  
Gebrauchsspuren - Ohne Reparatur

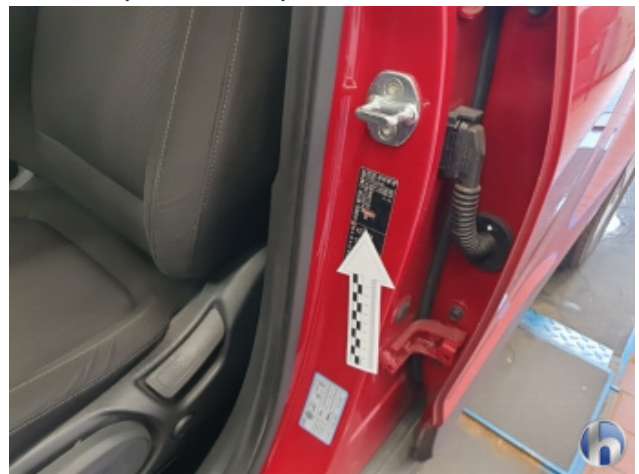
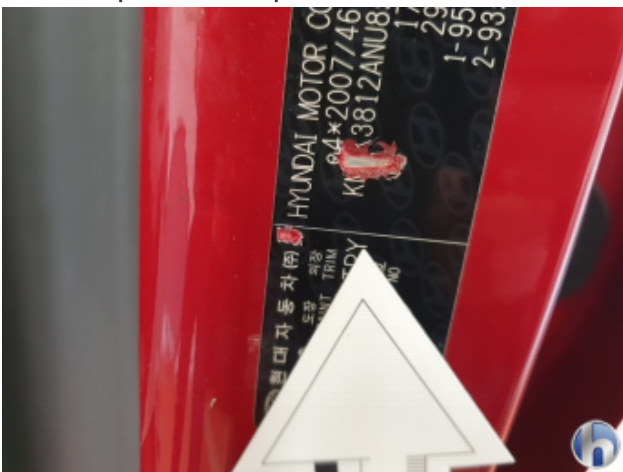
12. Türeinstieg Vorne - Links  
Beschädigt - Smart Repair

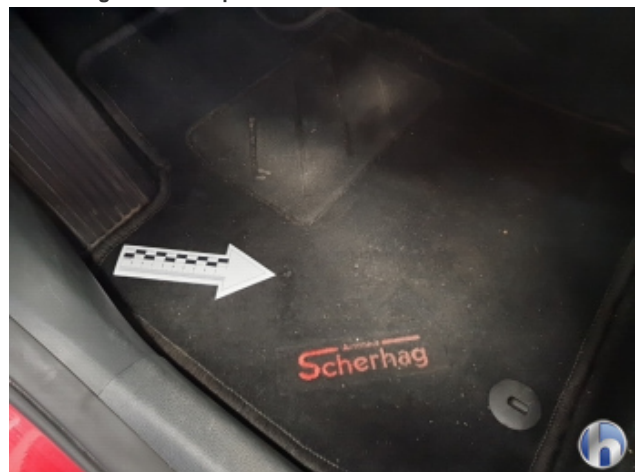
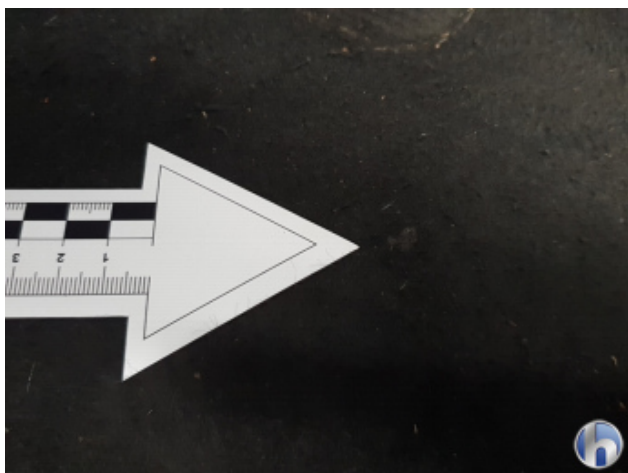
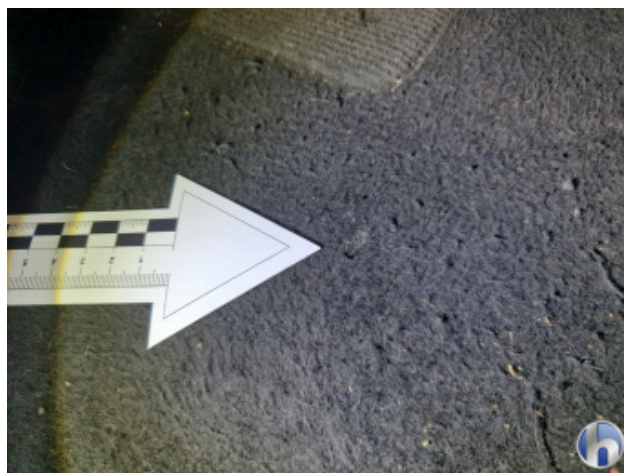
13. Fußmatten Vorn  
Brandloch - Smart Repair

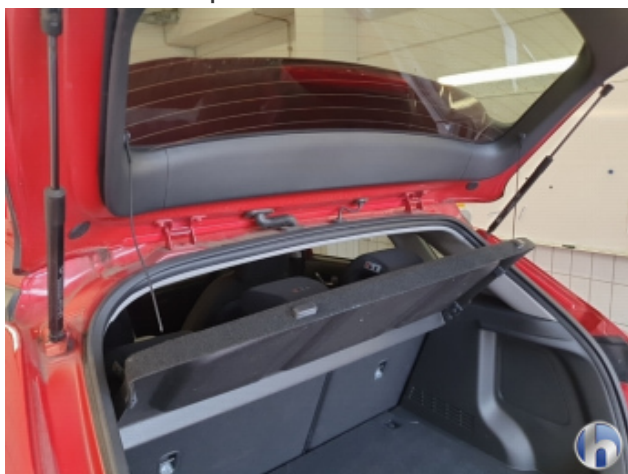
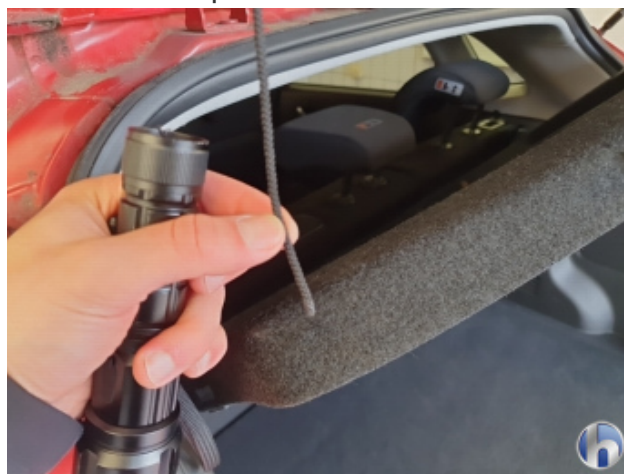
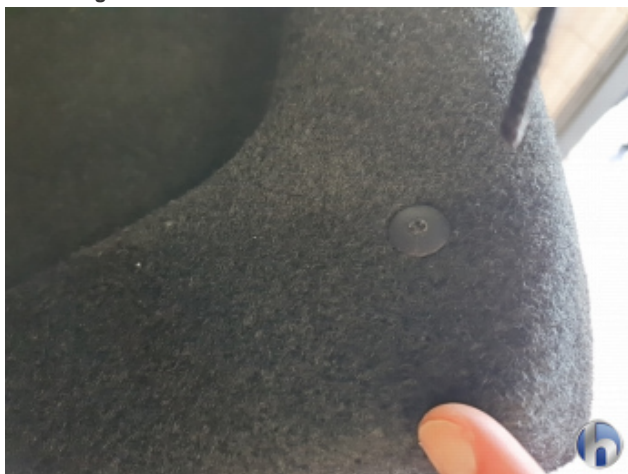
14. Befestigung Hutablage  
Beschädigt - Erneuern

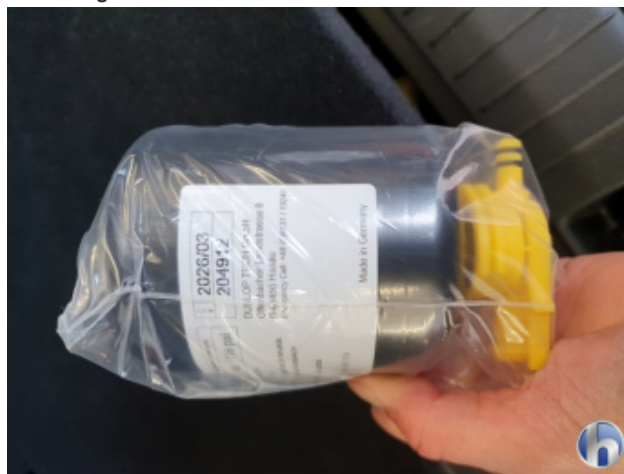
15. Tire-fit Füllmittel  
Fällig - Erneuern
