## Zustandsbericht

| Berichtsnummer : | 0000000924724-DE968 | | |

#### Hyundai Kona (OS)(2017->) Select Elektro 2WD

| Fahrzeug-Ident.-Nr.: | TMAK281GFNJ057392 | Laufleistung abgelesen: | 31768 km |

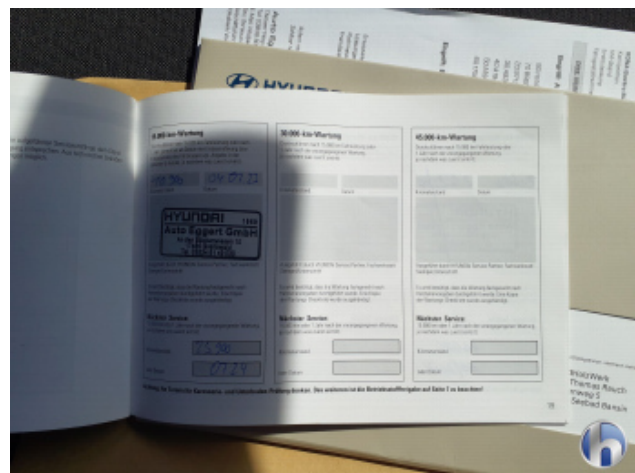
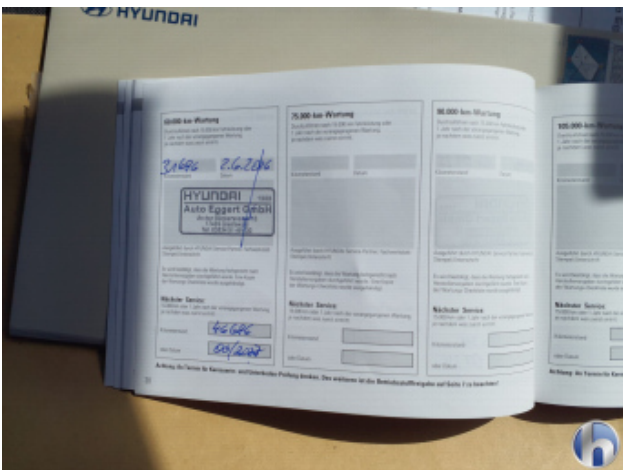
Serviceheft/Nachweis

| <b>Hinweis:</b> | *Serviceintervall nach Herstellervorgaben nicht gepflegt (12 Monate / 15.000 km) Service 07/2024 und 07/2025 nicht durchgeführt. Wertminderung sowie Verlust der Herstellergarantie und jeglicher Kulanz möglich. |

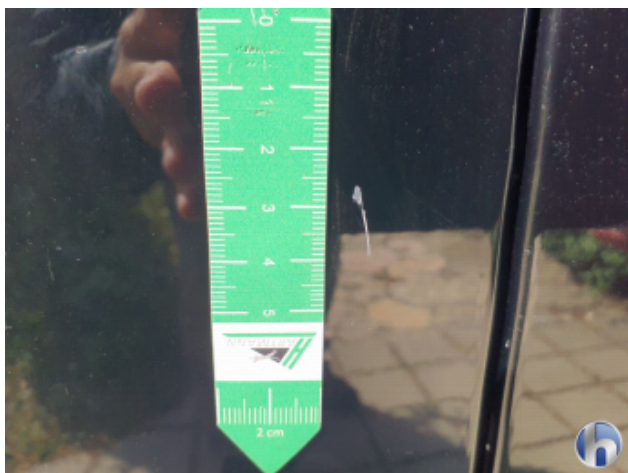
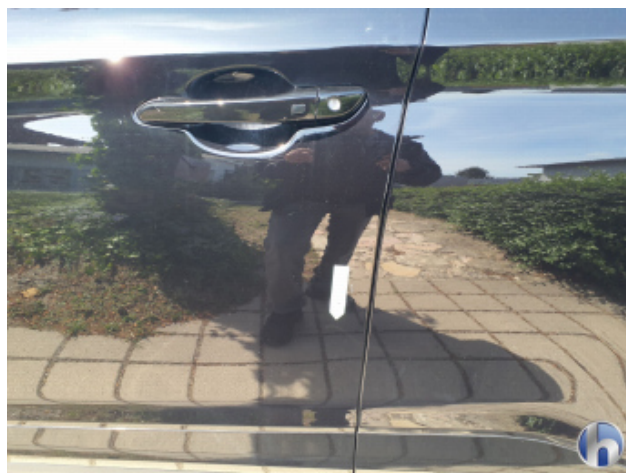
| | Bauteil | Schaden | Rep.-Art |
|---|---|---|---|
| 1. | Tür Vorne - Links | Kratzer | Smart Repair |

1. Tür Vorne - Links  
Kratzer - Smart Repair

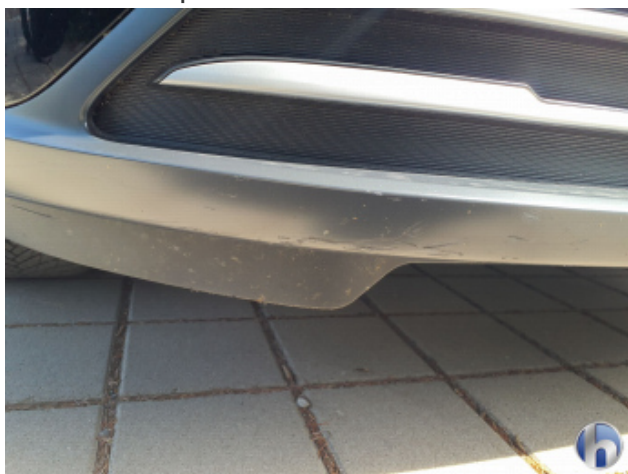
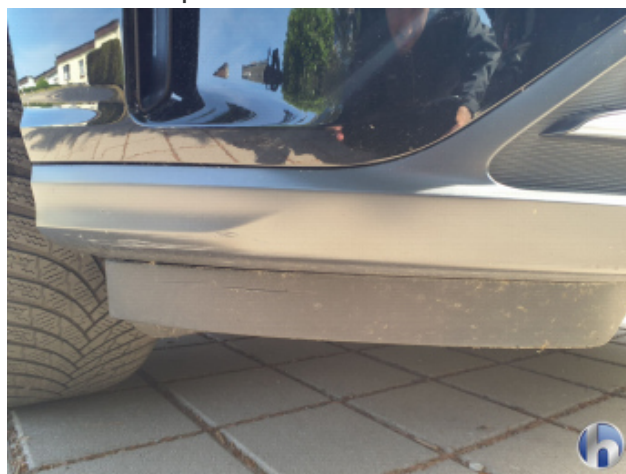
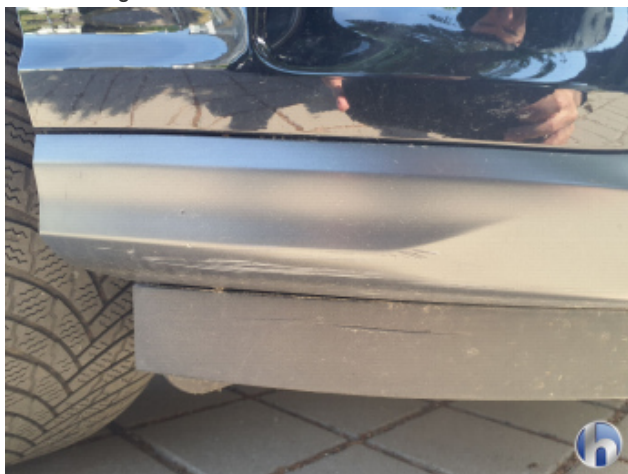
| | Bauteil | Schaden | Rep.-Art |
|---|---|---|---|
| 2. | Stoßfänger Vorne | Abschürfung | Lackieren |

2. Stoßfänger Vorne  
Abschürfung - Lackieren

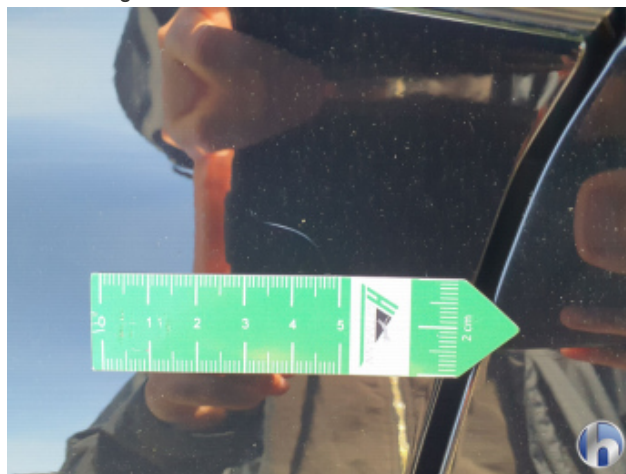
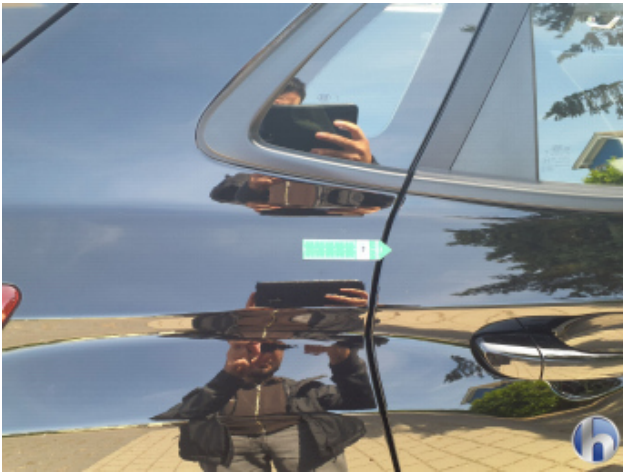
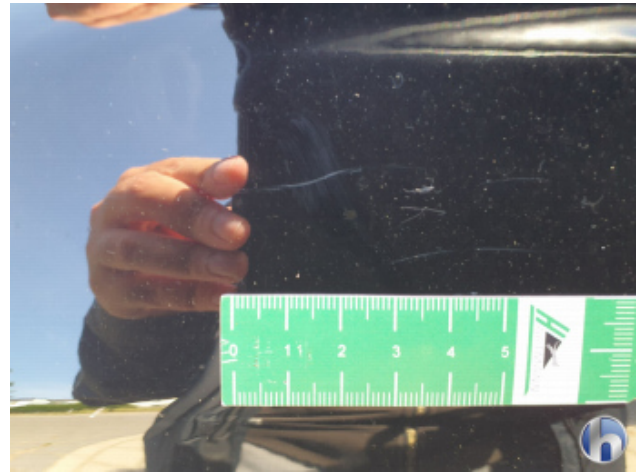
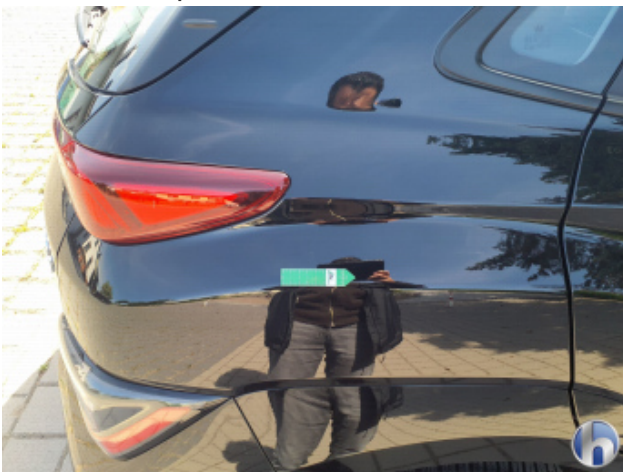
| | Bauteil | Schaden | Rep.-Art |
|---|---|---|---|
| 3. | Seitenwand - Hinten - Rechts | Kratzer | Smart Repair |

3. Seitenwand - Hinten - Rechts  
Kratzer - Smart Repair

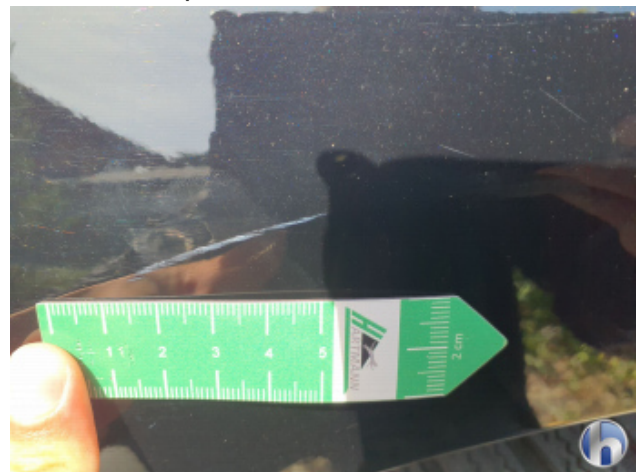
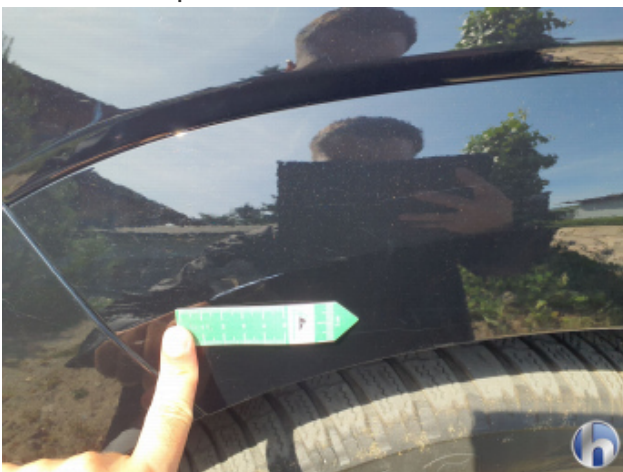
| | Bauteil | Schaden | Rep.-Art |
|---|---|---|---|
| 4. | Kotflügel Vorne - Links | Kratzer | Smart Repair |

4. Kotflügel Vorne - Links  
Kratzer - Smart Repair

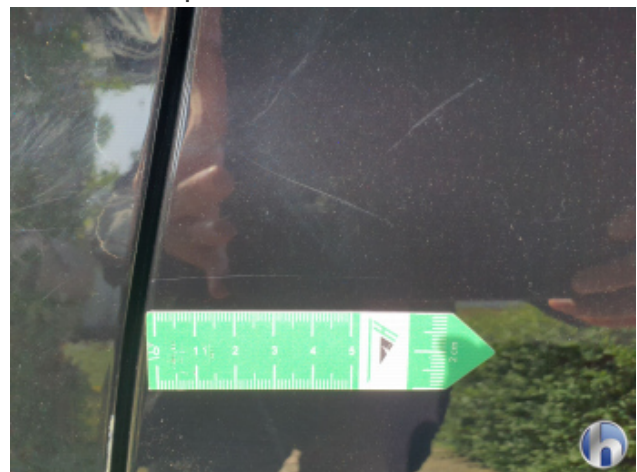
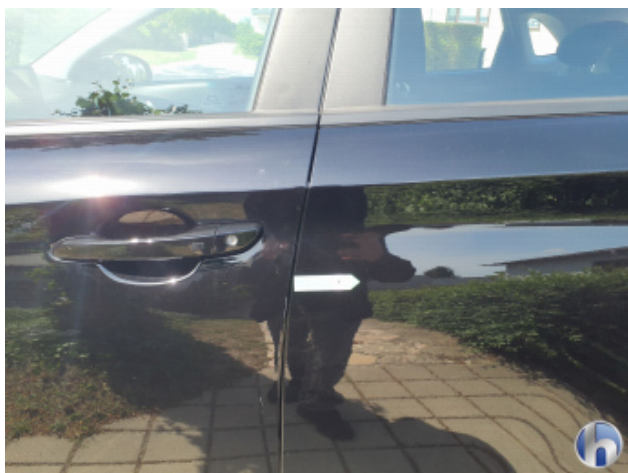
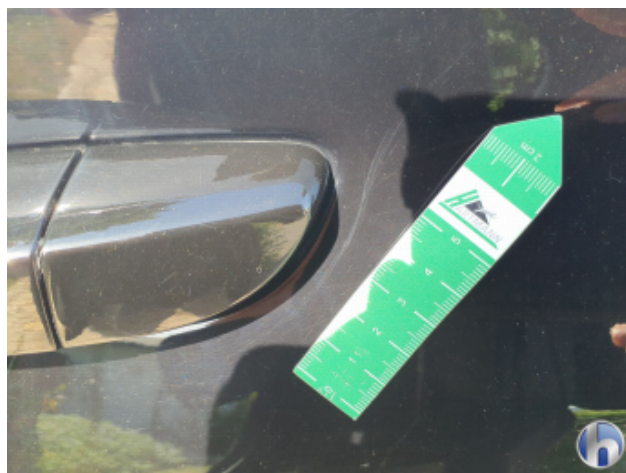
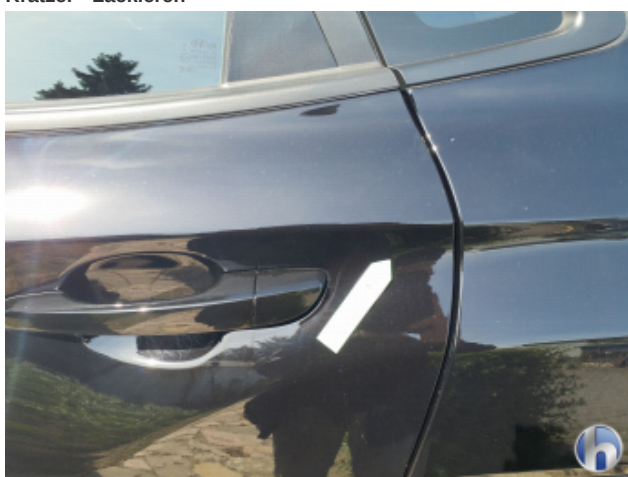
| | Bauteil | Schaden | Rep.-Art |
|---|---|---|---|
| 5. | Tür Hinten - Links | Kratzer | Lackieren |

5. Tür Hinten - Links  
Kratzer - Lackieren

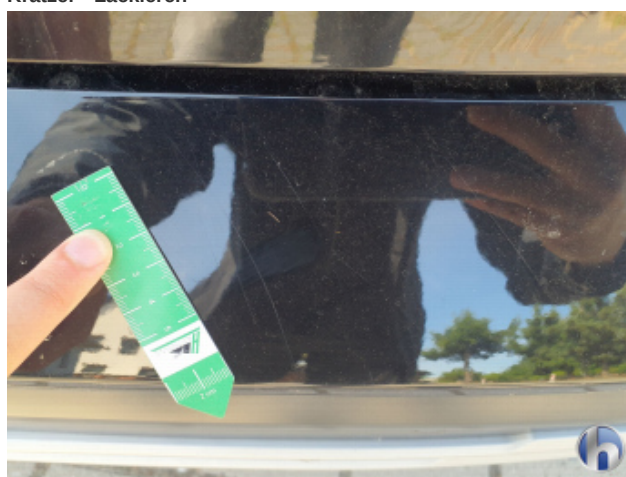
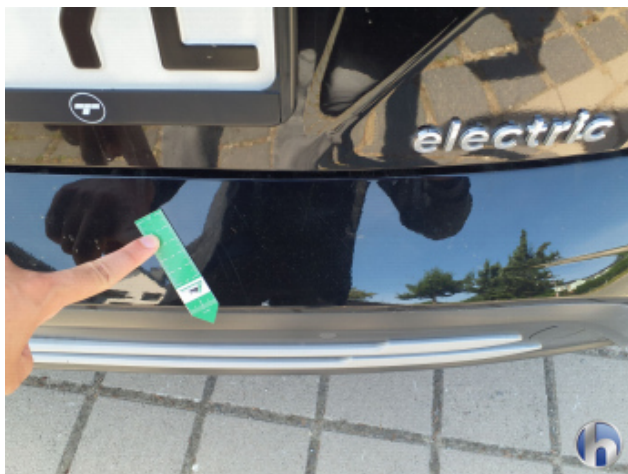
| | Bauteil | Schaden | Rep.-Art |
|---|---|---|---|
| 6. | Stoßfänger Hinten | Kratzer | Smart Repair |

6. Stoßfänger Hinten  
Kratzer - Smart Repair

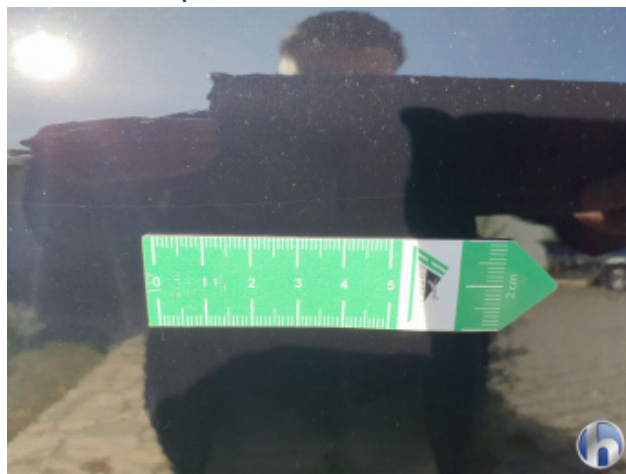
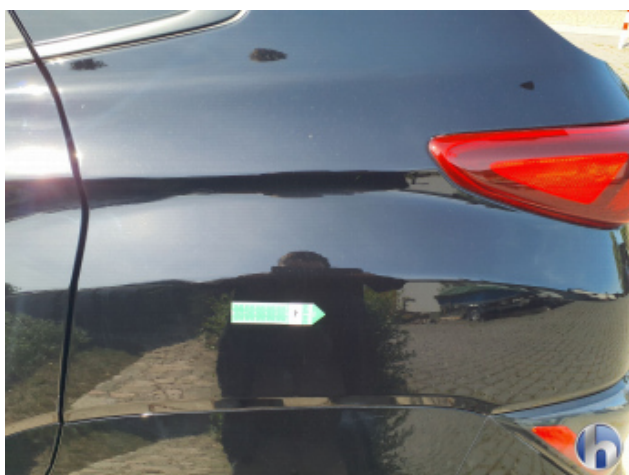
| | Bauteil | Schaden | Rep.-Art |
|---|---|---|---|
| 7. | Seitenwand - Hinten - Links | Oberflächenkratzer | Aufbereiten / Polieren |

7. Seitenwand - Hinten - Links  
Oberflächenkratzer - Aufbereiten / Polieren

7. Seitenwand - Hinten - Links  
**Oberflächenkratzer - Aufbereiten / Polieren**

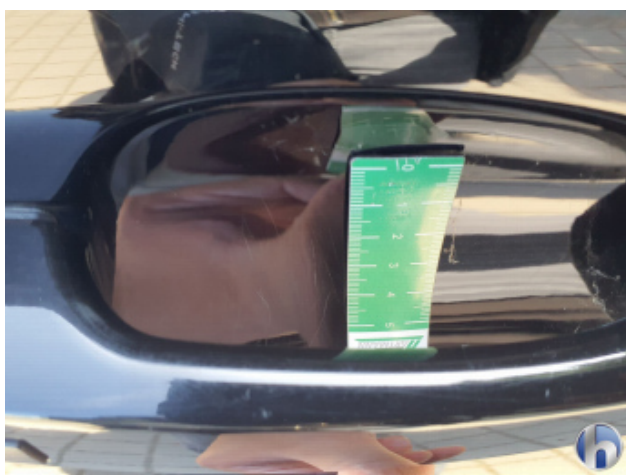
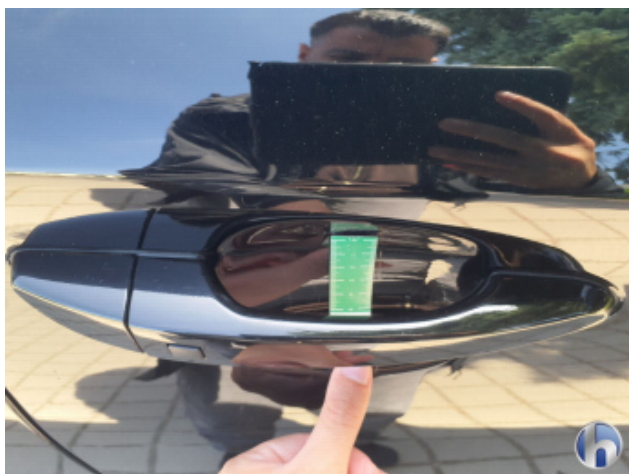
| | Bauteil | Schaden | Rep.-Art |
|---|---|---|---|
| 8. | Tür Vorne - Rechts | Kratzer | Smart Repair |

8. Tür Vorne - Rechts  
**Kratzer - Smart Repair**

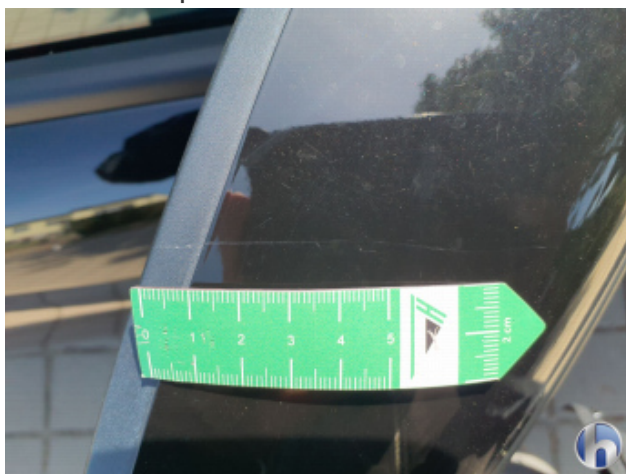
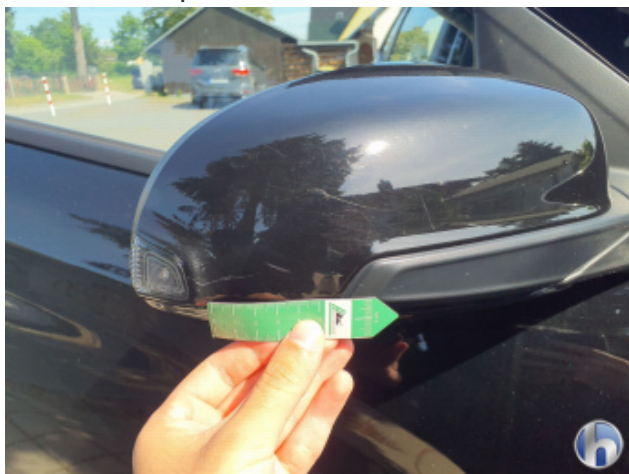
| | Bauteil | Schaden | Rep.-Art |
|---|---|---|---|
| 9. | Außenspiegel Gehäuse - Rechts | Kratzer | Smart Repair |

9. Außenspiegel Gehäuse - Rechts  
**Kratzer - Smart Repair**

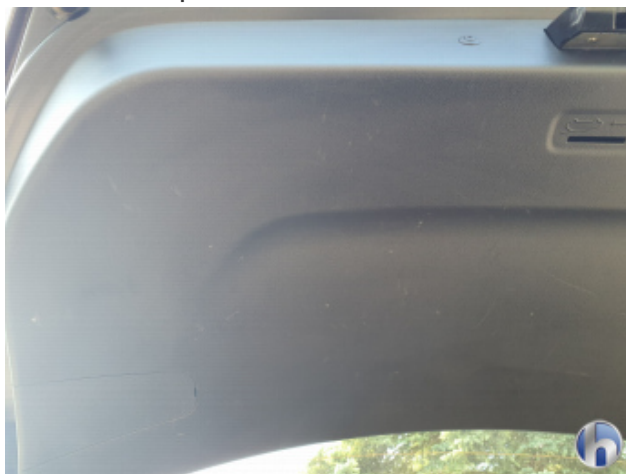
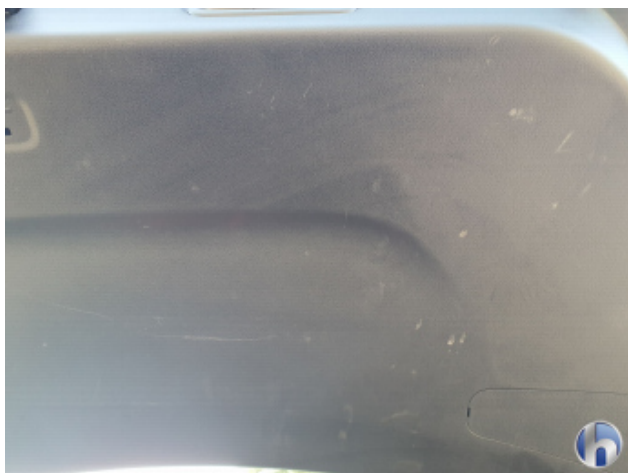
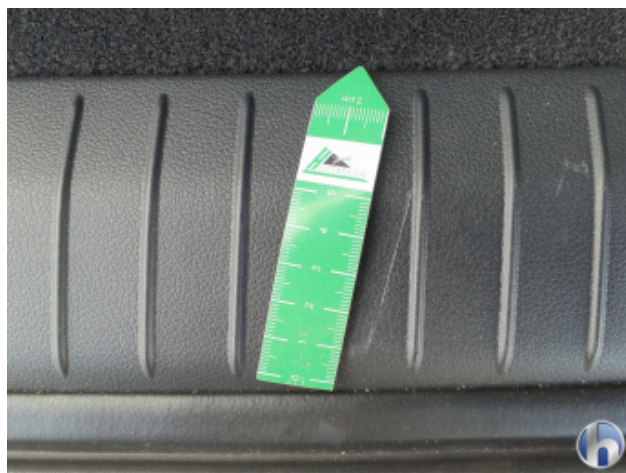
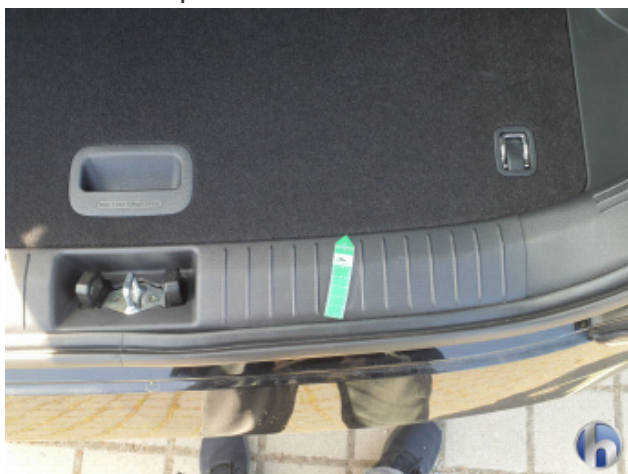
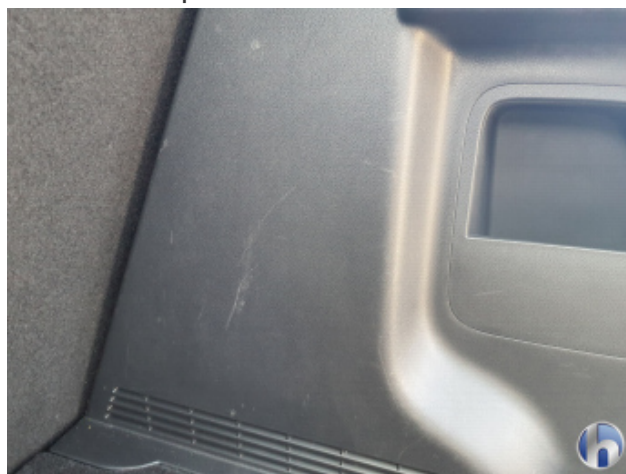
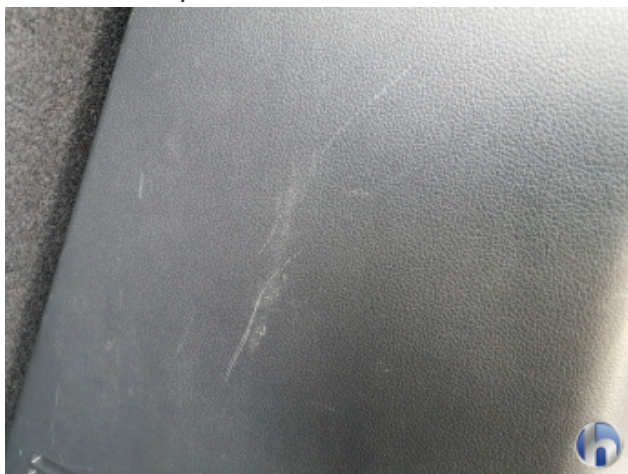
| | Bauteil | Schaden | Rep.-Art |
|---|---|---|---|
| 10. | Innenraum | Kratzer | Smart Repair |

10. Innenraum  
**Kratzer - Smart Repair**

10. Innenraum  
Kratzer - Smart Repair

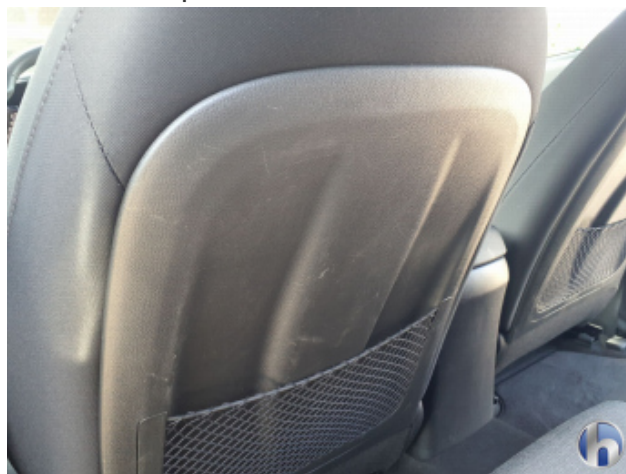
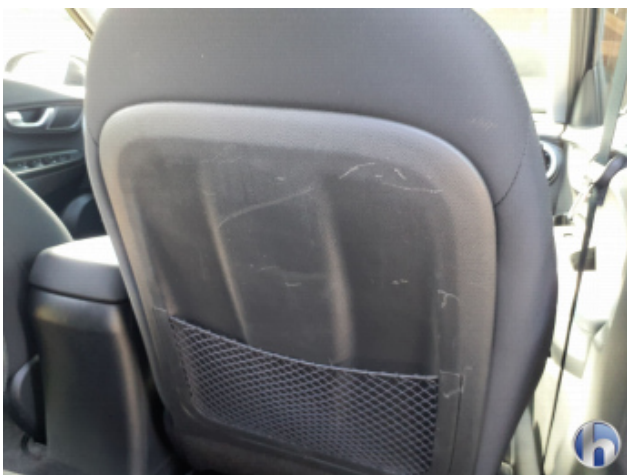
| 11. | Sitz Innenraum rechts<br>vorne | Kratzer | Smart Repair |

11. Sitz Innenraum rechts vorne  
Kratzer - Smart Repair

11. Sitz Innenraum rechts vorne  
**Kratzer - Smart Repair**
