## Zustandsbericht

| Berichtsnummer : | 0000000928826-DE968 | | |

#### Hyundai Tucson (NX)(12.2020->) Prime Plug-In Hybrid 4WD

| Erstzulassung / Baujahr: | 23.06.2022 / 2022 | Besichtigungsdatum/-ort: | 01.07.2026 70565 Stuttgart |

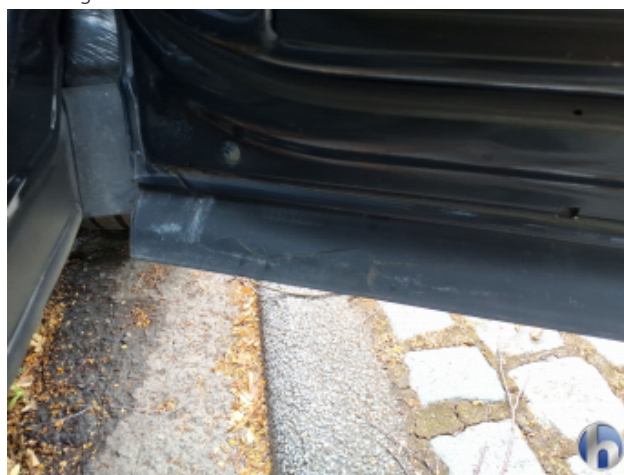
| | Bauteil | Schaden | Rep.-Art |
|---|---|---|---|
| 1. | Tür Vorne - Rechts | Riss | Erneuern |

1. Tür Vorne - Rechts  
Riss - Erneuern

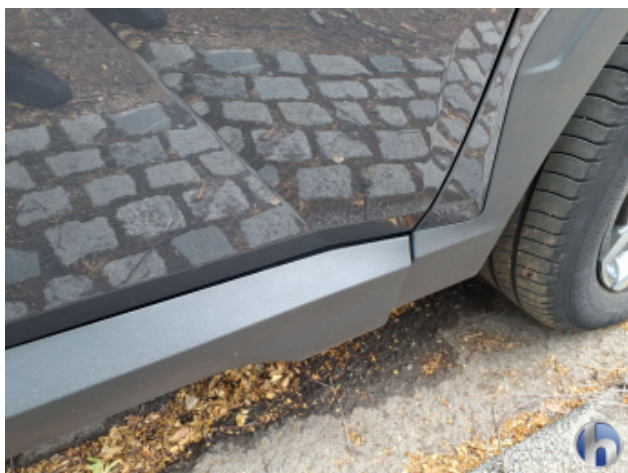
1. Tür Vorne - Rechts  
Riss - Erneuern

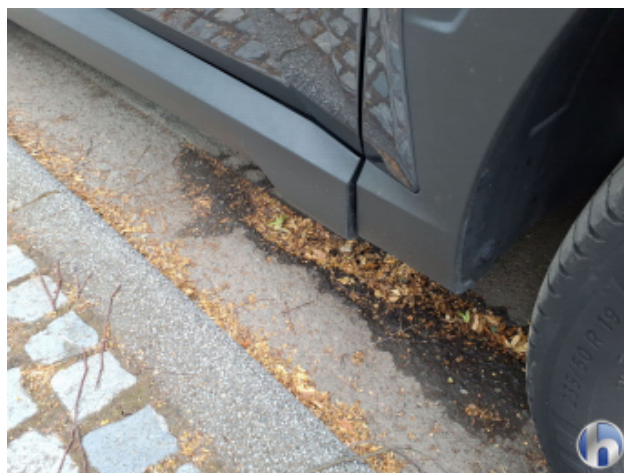
1. Tür Vorne - Rechts  
Riss - Erneuern

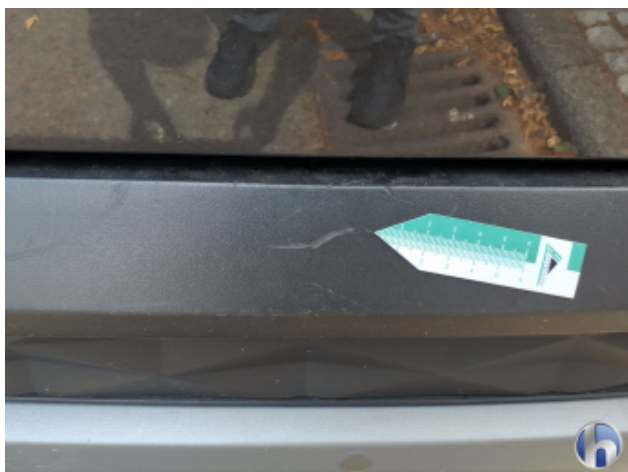
| | Bauteil | Schaden | Rep.-Art |
|---|---|---|---|
| 2. | Stoßfänger Hinten | Kratzer | Smart Repair |

2. Stoßfänger Hinten  
Kratzer - Smart Repair

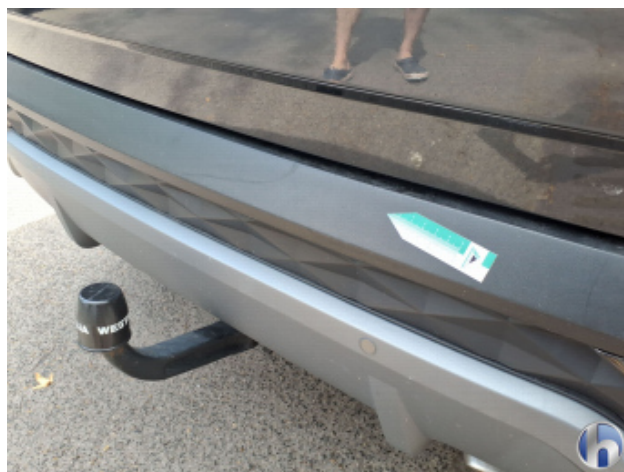
2. Stoßfänger Hinten  
Kratzer - Smart Repair

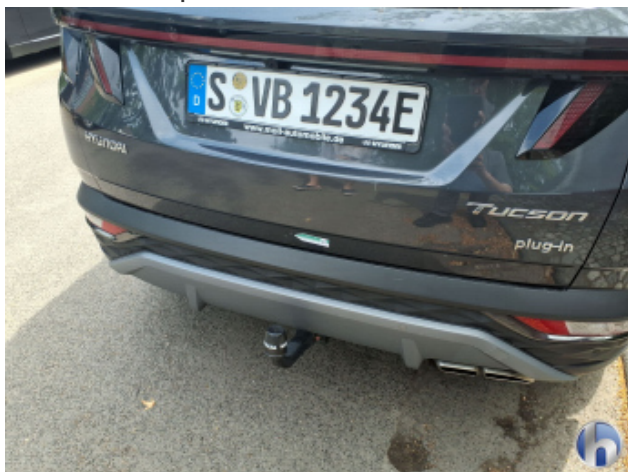
| | Bauteil | Schaden | Rep.-Art |
|---|---|---|---|
| 3. | Heckdeckel | Kratzer | Smart Repair |

3. Heckdeckel  
Kratzer - Smart Repair

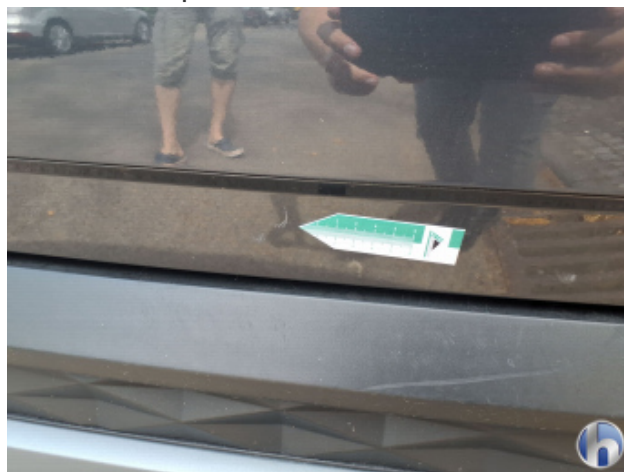
3. Heckdeckel  
Kratzer - Smart Repair

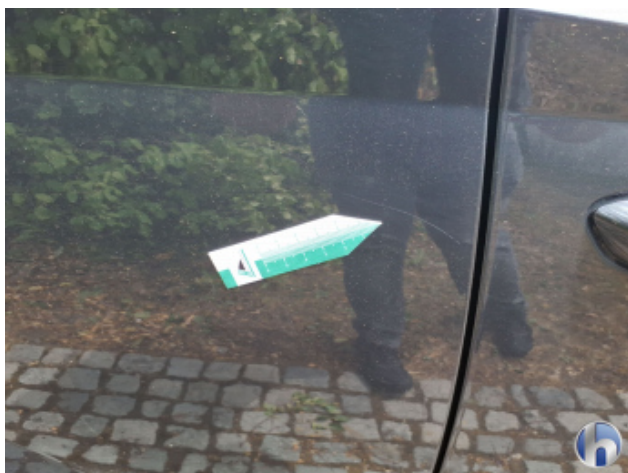
| | Bauteil | Schaden | Rep.-Art |
|---|---|---|---|
| 4. | Tür Hinten - Rechts | Kratzer | Smart Repair |

4. Tür Hinten - Rechts  
Kratzer - Smart Repair

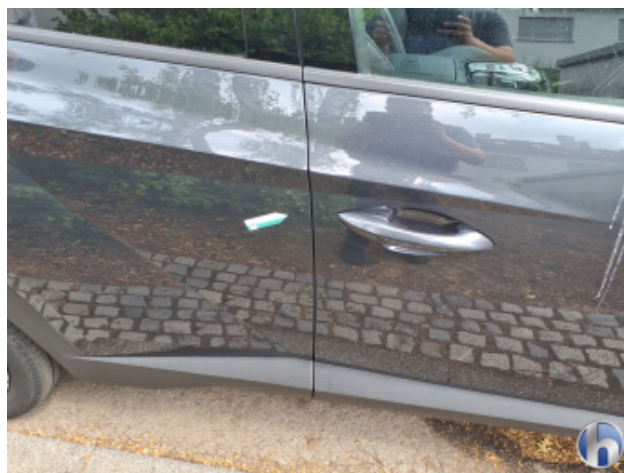
4. Tür Hinten - Rechts  
Kratzer - Smart Repair

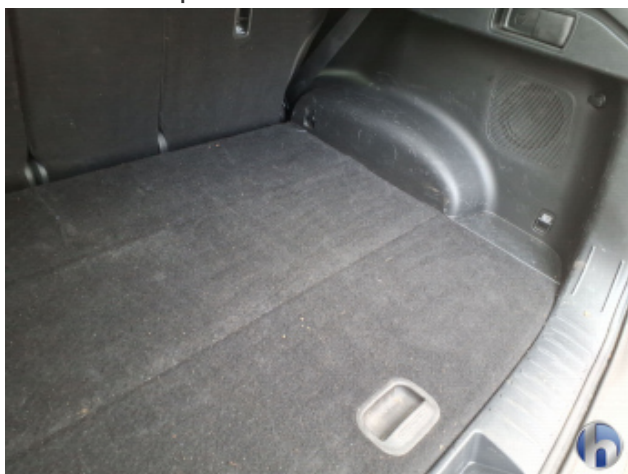
| | Bauteil | Schaden | Rep.-Art |
|---|---|---|---|
| 5. | Innenraum | Verschmutzt | Reinigen |

5. Innenraum  
Verschmutzt - Reinigen

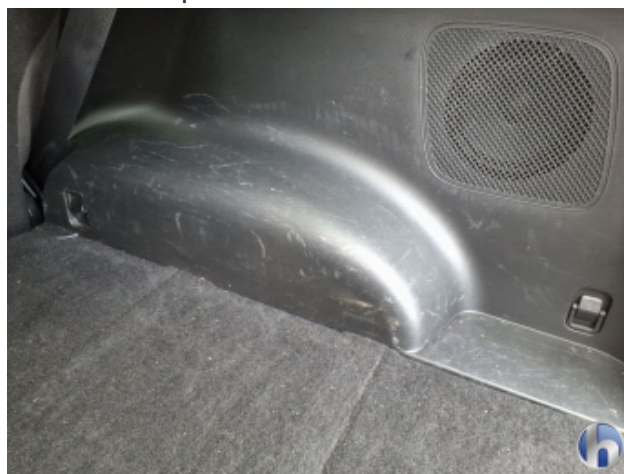
5. Innenraum  
Verschmutzt - Reinigen

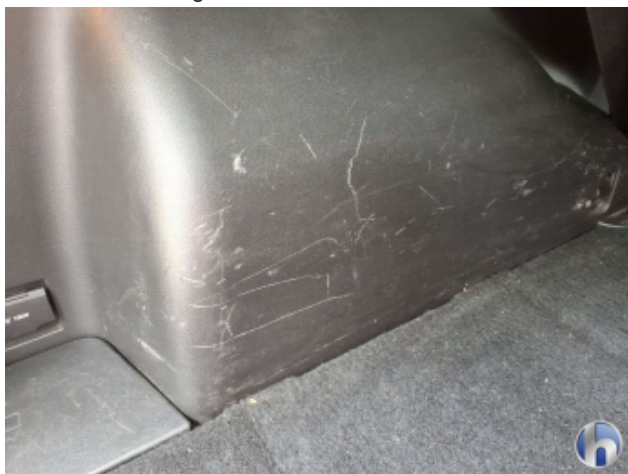
5. Innenraum  
Verschmutzt - Reinigen

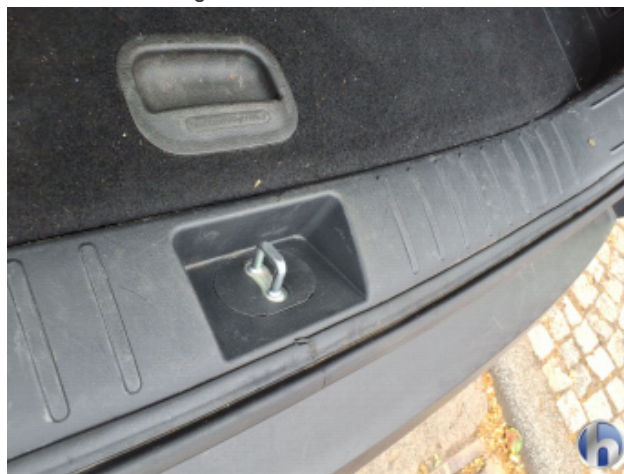
5. Innenraum  
Verschmutzt - Reinigen

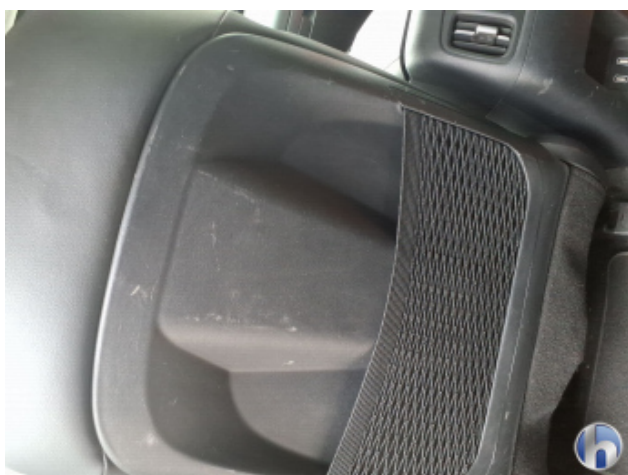
| | Bauteil | Schaden | Rep.-Art |
|---|---|---|---|
| 6. | Sitz Innenraum rechts vorne | Kratzer | Erneuern |

6. Sitz Innenraum rechts vorne  
**Kratzer - Erneuern**

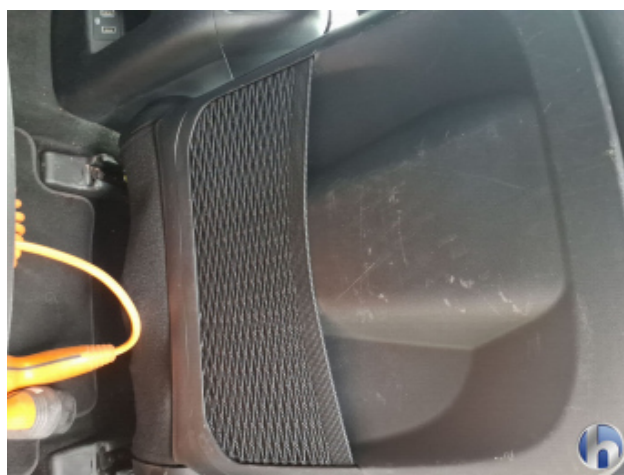
6. Sitz Innenraum rechts vorne  
**Kratzer - Erneuern**

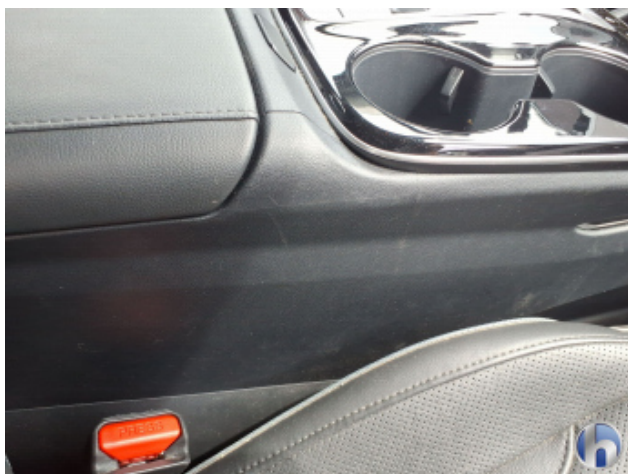
| | Bauteil | Schaden | Rep.-Art |
|---|---|---|---|
| 7. | Sitz Innenraum rechts vorne | Verschmutzt | Reinigen |

7. Sitz Innenraum rechts vorne  
**Verschmutzt - Reinigen**

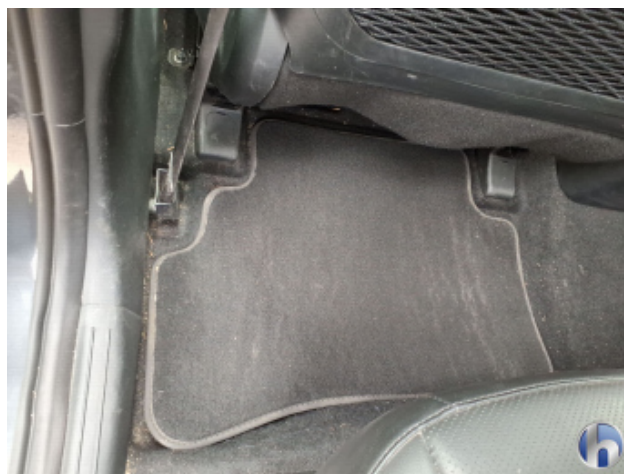
7. Sitz Innenraum rechts vorne  
**Verschmutzt - Reinigen**

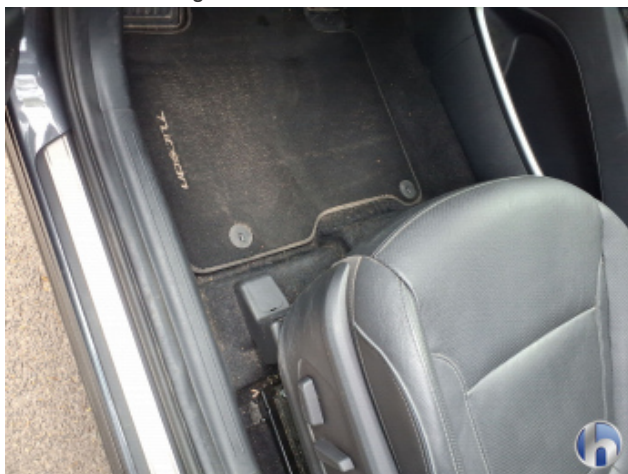
7. Sitz Innenraum rechts vorne  
**Verschmutzt - Reinigen**

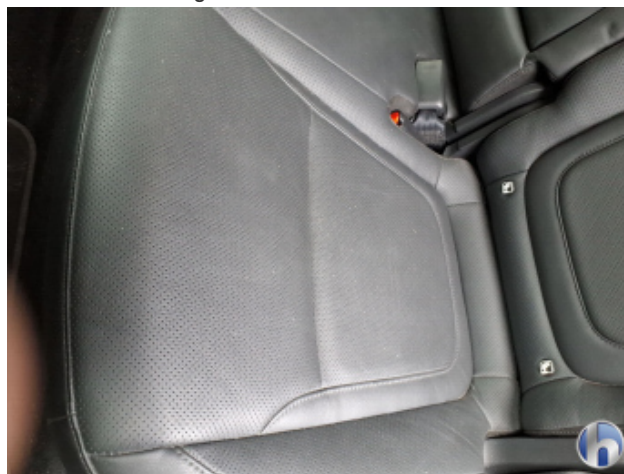
7. Sitz Innenraum rechts vorne  
**Verschmutzt - Reinigen**

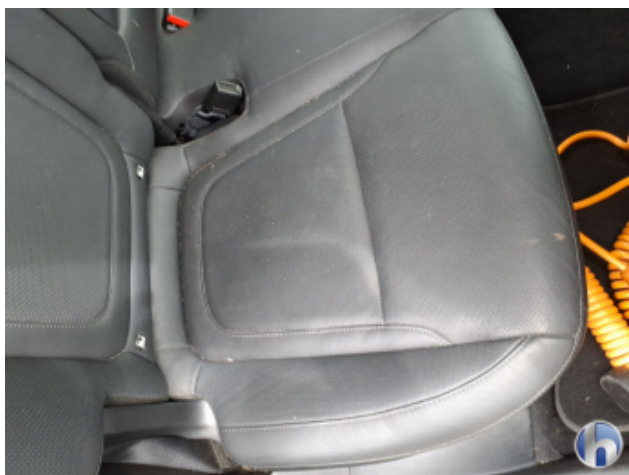
7. Sitz Innenraum rechts vorne  
**Verschmutzt - Reinigen**

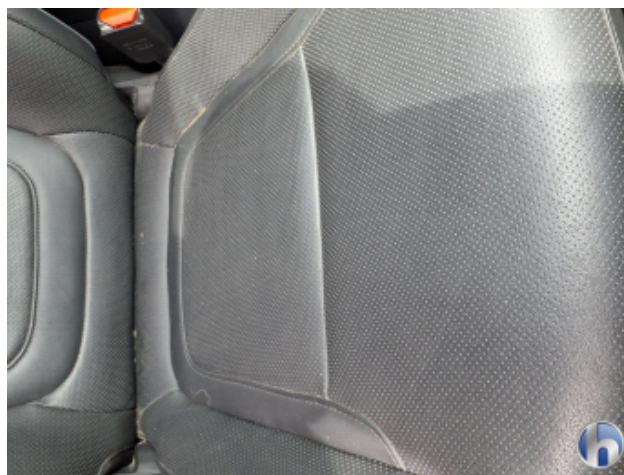
7. Sitz Innenraum rechts vorne  
**Verschmutzt - Reinigen**
