# Zustandsbericht

- Protokoll der Fahrzeugbewertung -

Berichts-Nr: 10867285  
vom: 24.06.2026

**Auftrags-Nr:** 1002524735  
**Besichtigt am:** 17.06.2026 11:19  
**Berichts-Nr:** 10867285  
**FIN:** WAUZZZF39P1069385

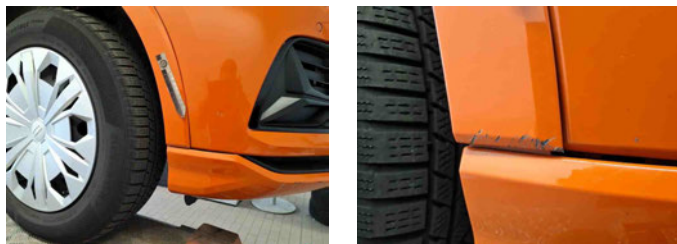
| Nr | Bauteil | Schadensbeschreibung | Reparaturempfehlung |
|---|---|---|---|
| 11 | Radkastenverkleidung vorne rechts | Kratzer | Smart Repair |

## 11 - Radkastenverkleidung vorne rechts - Kratzer - Smart Repair

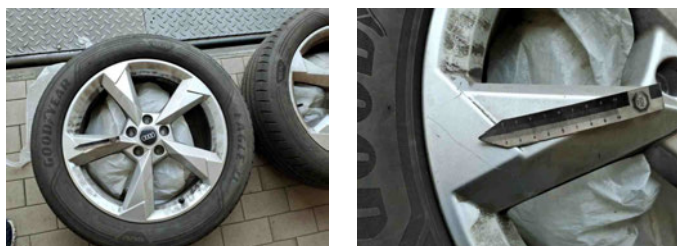
| Nr | Bauteil | Schadensbeschreibung | Reparaturempfehlung |
|---|---|---|---|
| 12 | Alufelge hinten links | Kratzer | Optische Wertminderung |

## 12 - Alufelge hinten links - Kratzer - Optische Wertminderung

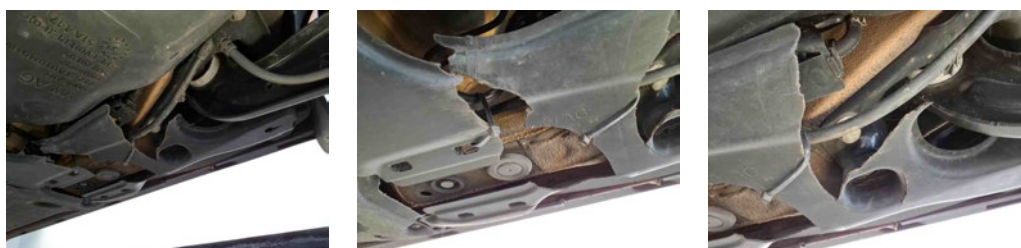
| Nr | Bauteil | Schadensbeschreibung | Reparaturempfehlung |
|---|---|---|---|
| 13 | Unterbodenschutz hinten rechts | Gebrochen | Ersetzen |

## 13 - Unterbodenschutz hinten rechts - Gebrochen - Ersetzen

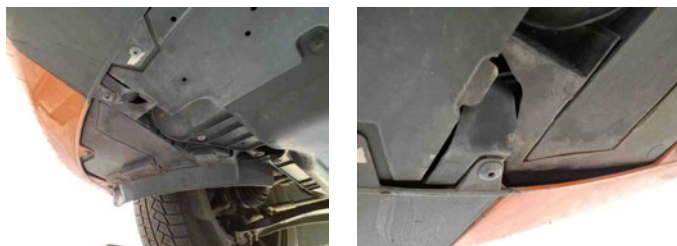
| Nr | Bauteil | Schadensbeschreibung | Reparaturempfehlung |
|---|---|---|---|
| 14 | Unterbodenschutz vorne rechts | Gebrochen | Ersetzen |

## 14 - Unterbodenschutz vorne rechts - Gebrochen - Ersetzen

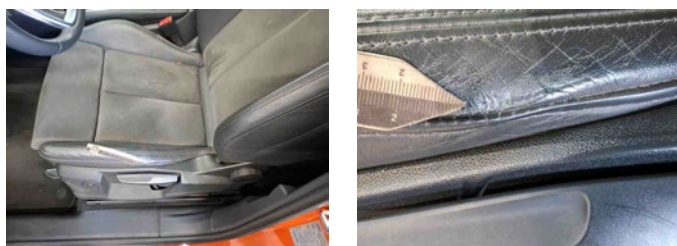
| Nr | Bauteil | Schadensbeschreibung | Reparaturempfehlung |
|---|---|---|---|
| 1 | Sitzbezug vorne links | Verschlissen | Akzeptabel (Gebrauchsspur) |

## 1 - Sitzbezug vorne links - Verschlissen - Akzeptabel (Gebrauchsspur)
