GKK Gutachten GmbH

## Verkaufsbericht

| <b>Fahrzeugident.-Nr.</b> WBA31FZ090FP28944 | | | |
| <b>Typ / Verkaufsbez.</b> | 320 d Mild-Hybrid xDrive | <b>Laufleistung abgelesen</b> | 141.890 km |

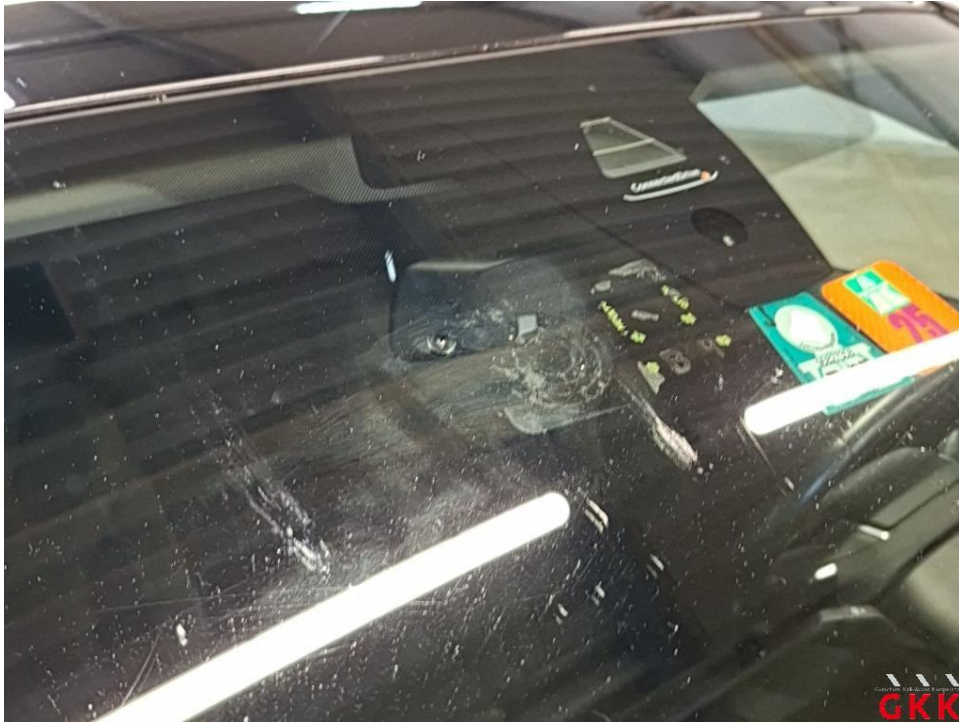
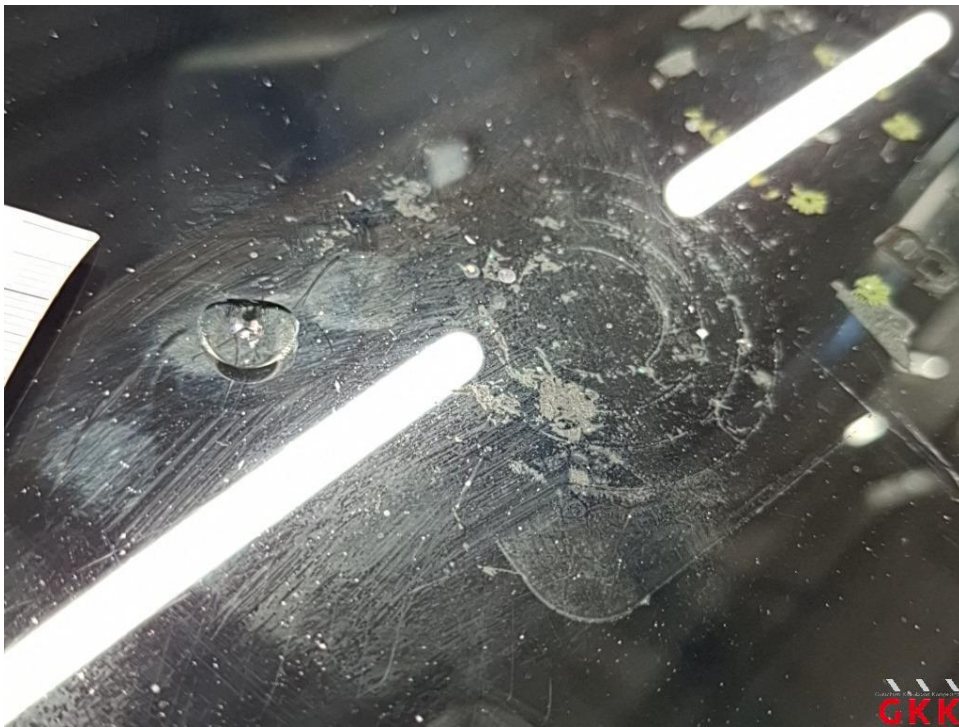
| <b>Front</b> (Angaben ohne MwSt.) | Reparaturkosten | MW |
|---|---|---|
| Frontscheibe mit Regensensor und Frontkamera, Steinschlag mit Rissbildung, ersetzen (Bild 15, Bild 16) | 1161,57 € | 1161,57 € |

Bild 15 Frontscheibe, mit Regensensor und Frontkamera, Steinschlag mit Rissbildung, ersetzen

Bild 16 Frontscheibe, mit Regensensor und Frontkamera, Steinschlag mit Rissbildung, ersetzen

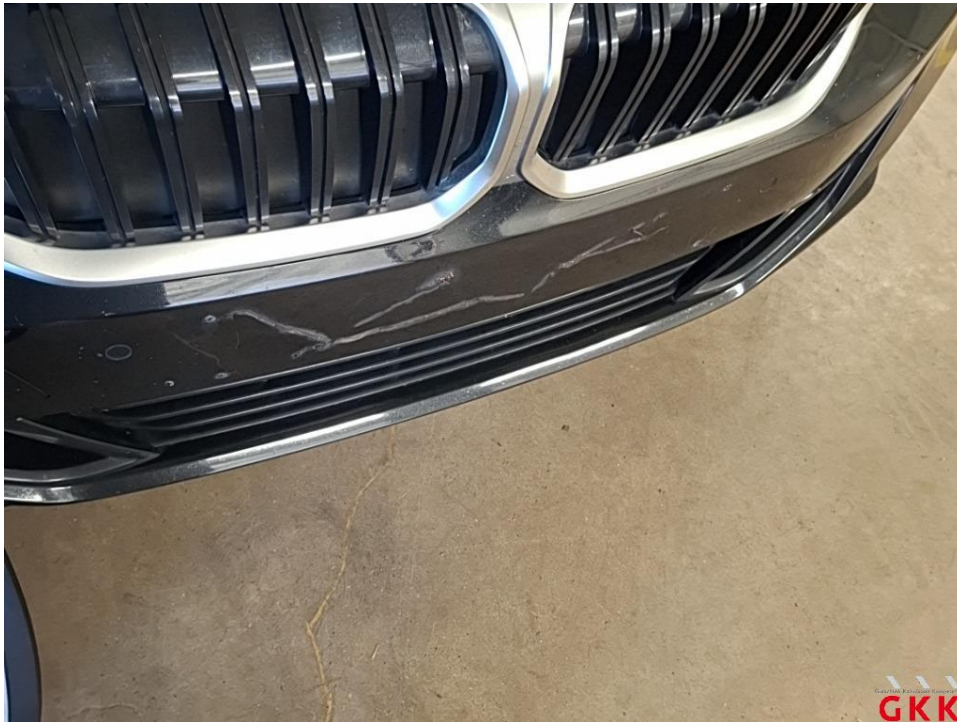
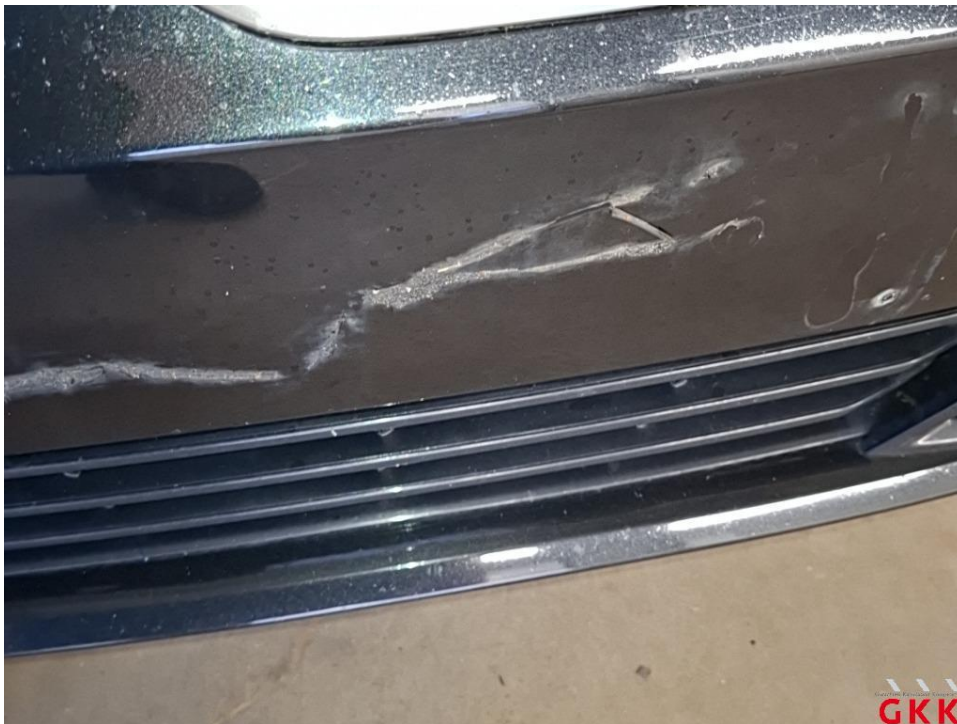
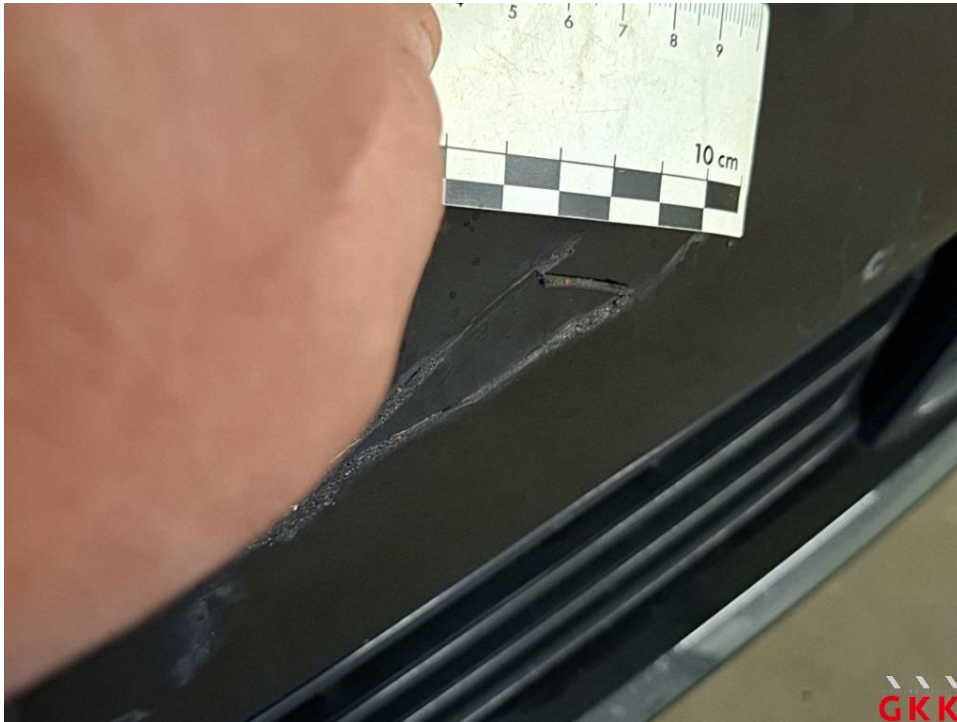
| <b>Front</b> (Angaben ohne MwSt.) | Reparaturkosten | MW |
|---|---|---|
| Stoßfänger vorne Verkleidung -lackiert-, gerissen, ersetzen (Bild 17, Bild 18, Bild 19) | 1159,70 € | 579,85 € |

Bild 17 Stoßfänger vorne, Verkleidung -lackiert-, gerissen, ersetzen

Bild 18 Stoßfänger vorne, Verkleidung -lackiert-, gerissen, ersetzen

Bild 19 Stoßfänger vorne, Verkleidung -lackiert-, gerissen, ersetzen

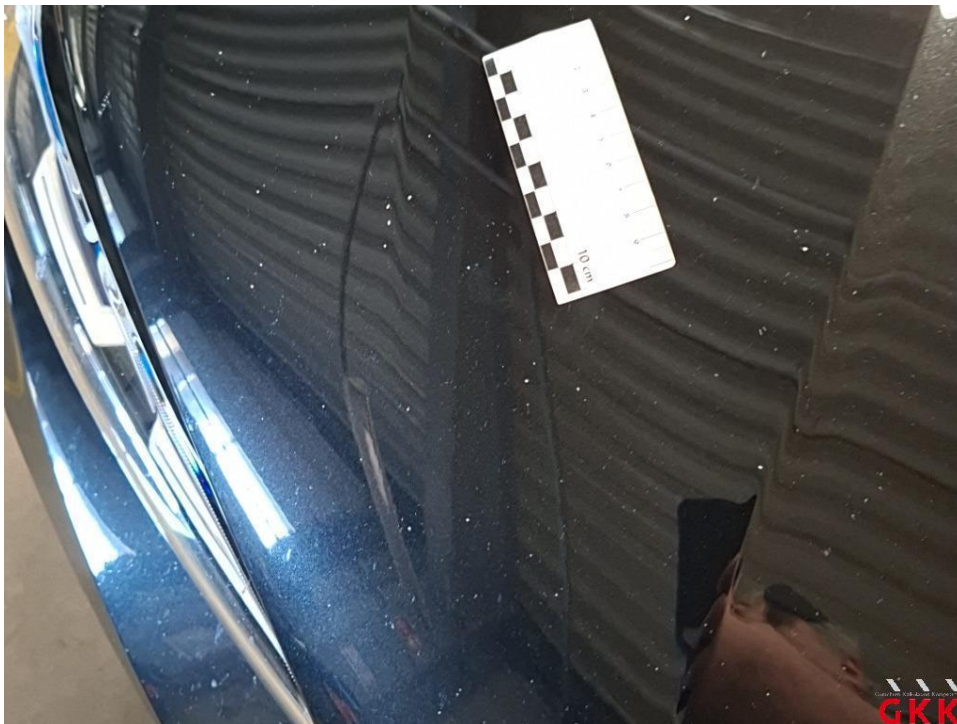
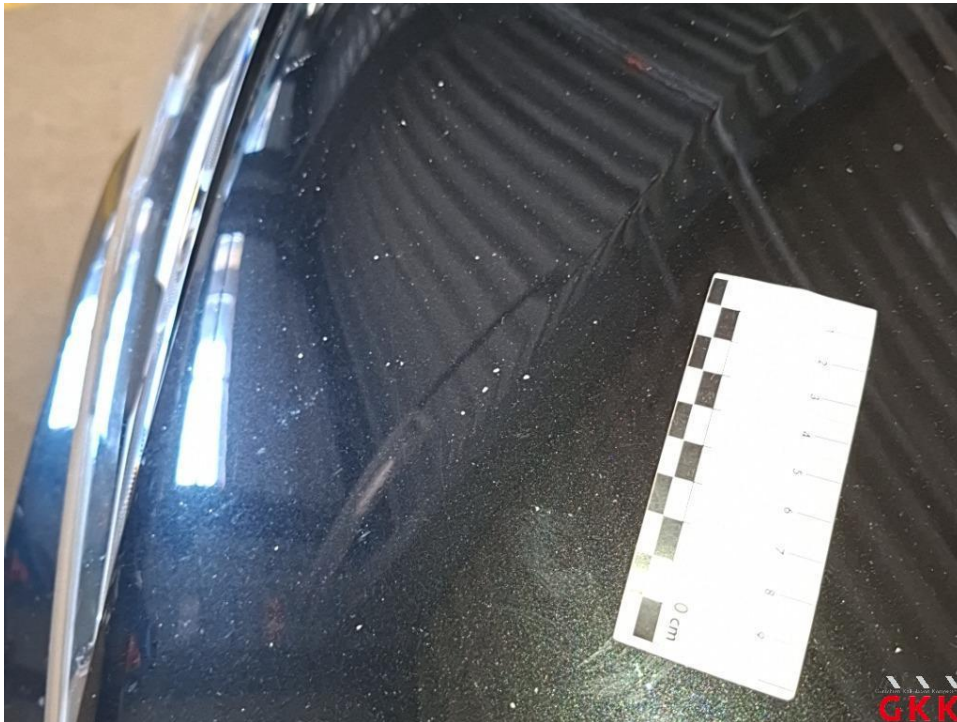
| <b>Front</b> (Angaben ohne MwSt.) | Reparaturkosten | MW |
|---|---|---|
| Motorhaube, Steinschlag, lackieren (Bild 20, Bild 21) | 903,13 € | 451,57 € |

Bild 20 Motorhaube, Steinschlag, lackieren

Bild 21 Motorhaube, Steinschlag, lackieren

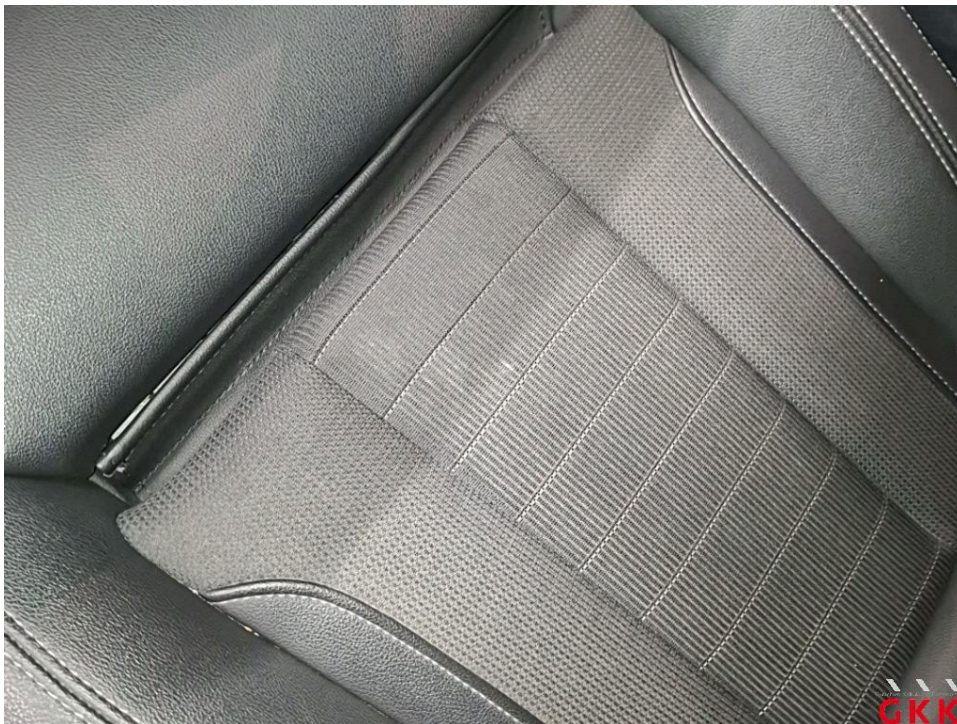
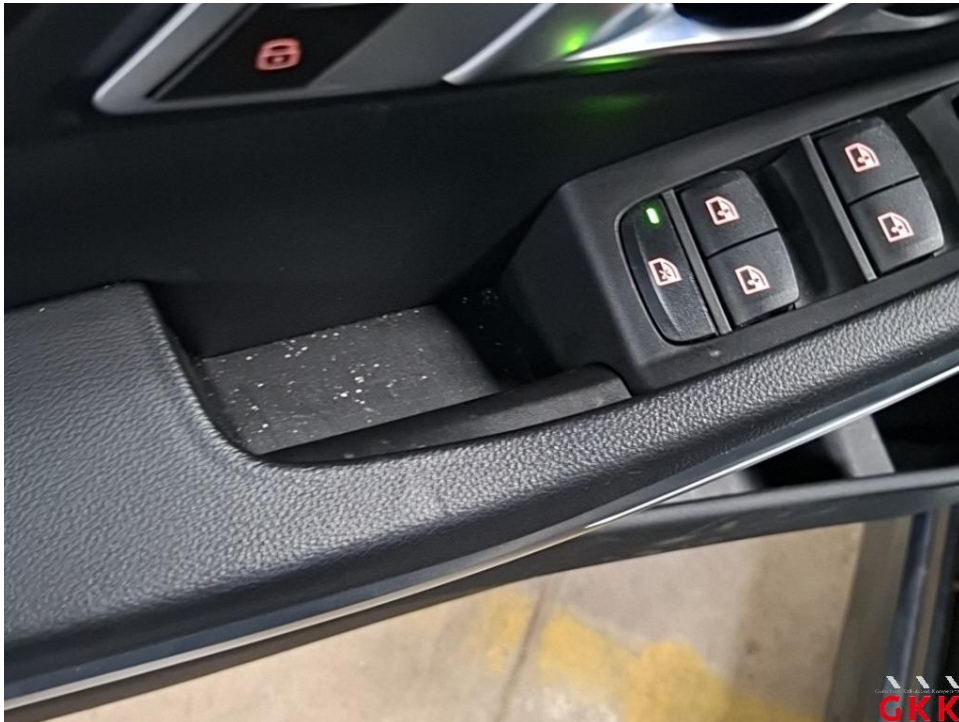
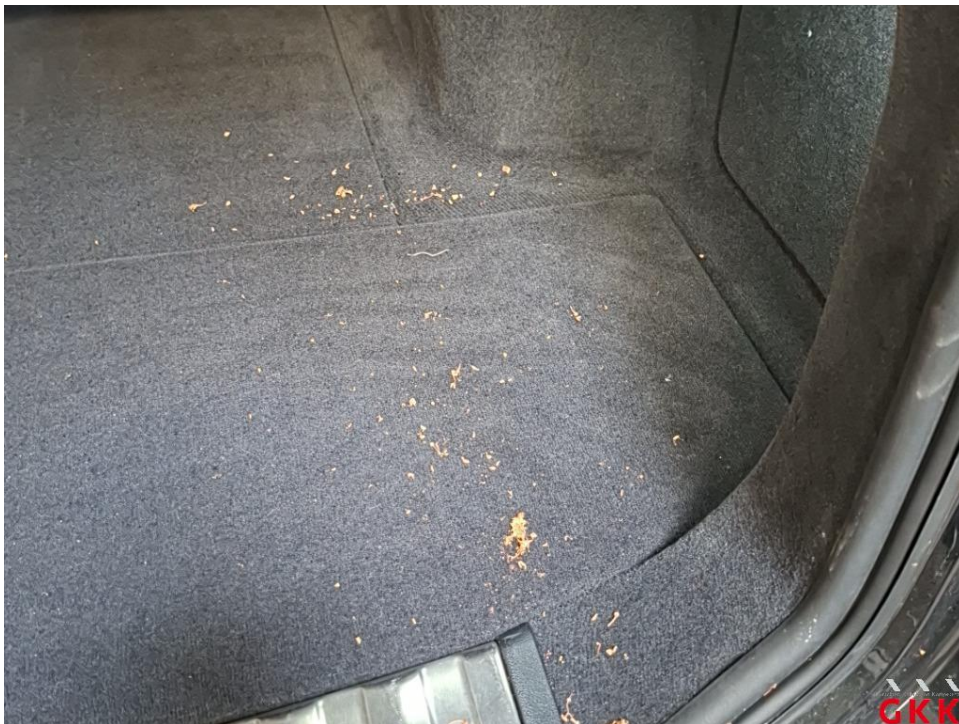
| <b>Front</b> (Angaben ohne MwSt.) | Reparaturkosten | MW |
|---|---|---|
| Fahrzeug innen, verkratzt und verschmutzt, aufbereiten (Bild 22, Bild 23, Bild 24) | 319,04 € | 319,04 € |

Bild 22 Fahrzeug, innen, verkratzt und verschmutzt, aufbereiten

Bild 23 Fahrzeug, innen, verkratzt und verschmutzt, aufbereiten

Bild 24 Fahrzeug, innen, verkratzt und verschmutzt, aufbereiten

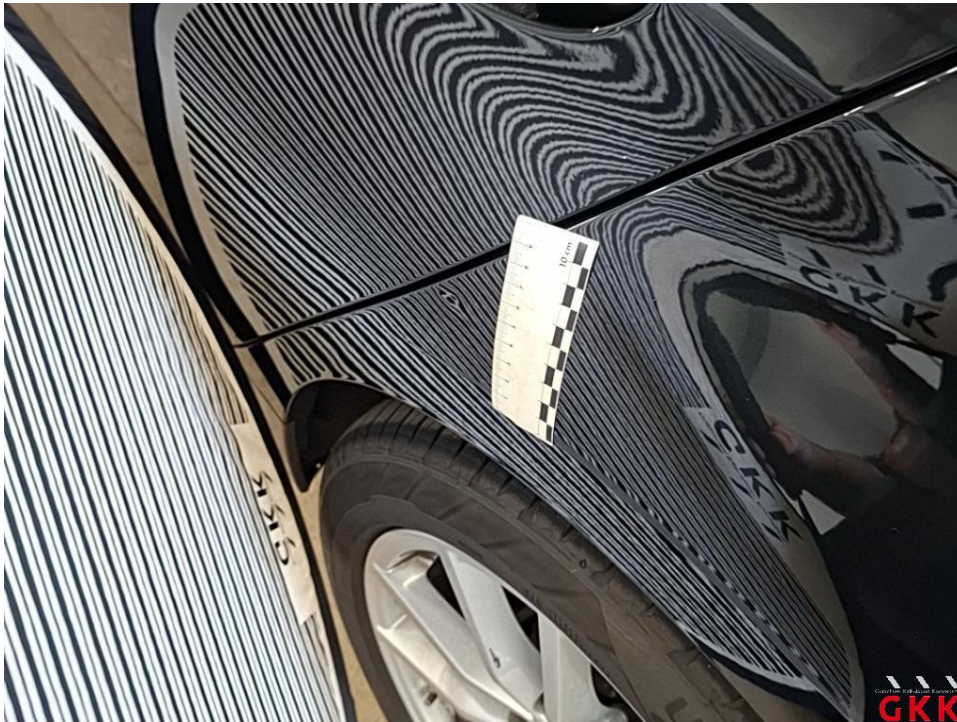
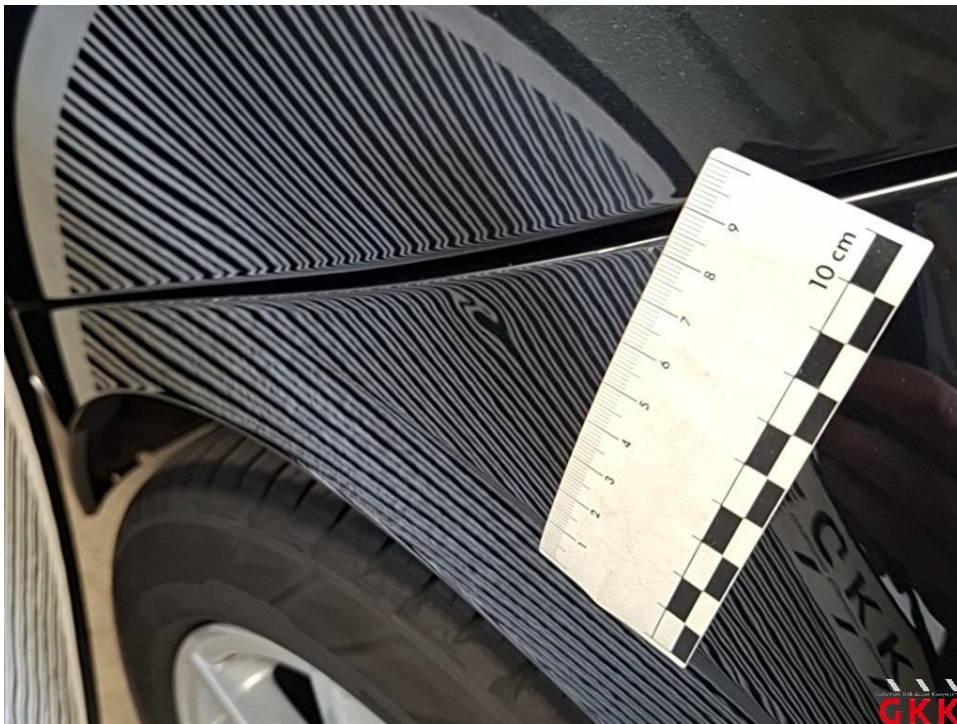
| <b>Front</b> (Angaben ohne MwSt.) | Reparaturkosten | MW |
|---|---|---|
| Seitenwand links hinten -unterhalb-, beschädigt, kalt drücken (Bild 25, Bild 26) | 120,00 € | 120,00 € |

Bild 25      Seitenwand links, hinten -unterhalb-, beschädigt, kalt drücken

Bild 26      Seitenwand links, hinten -unterhalb-, beschädigt, kalt drücken

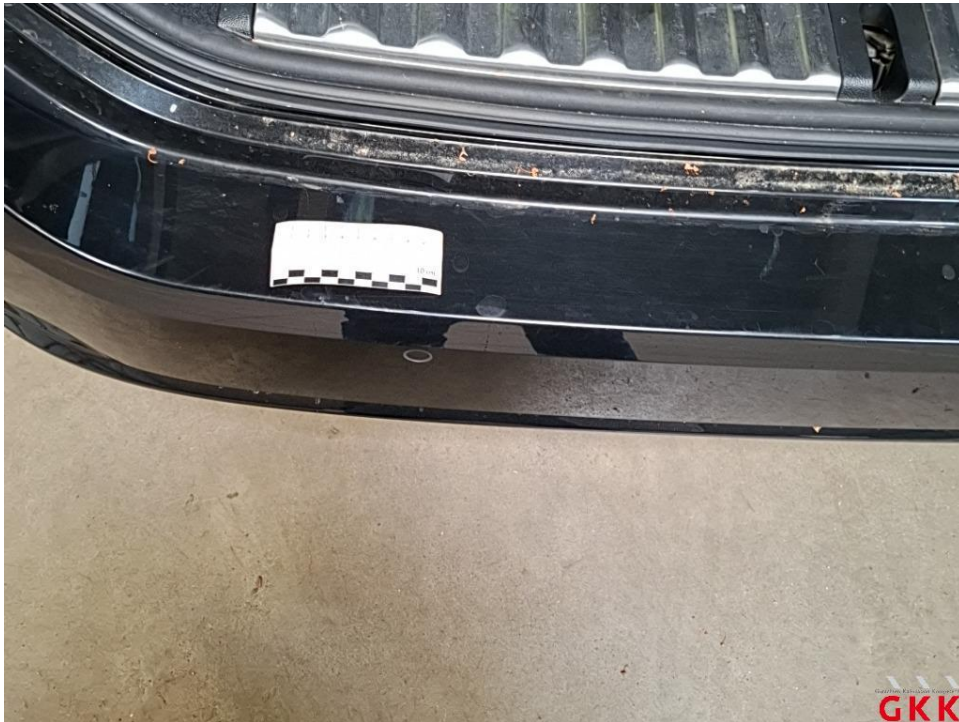
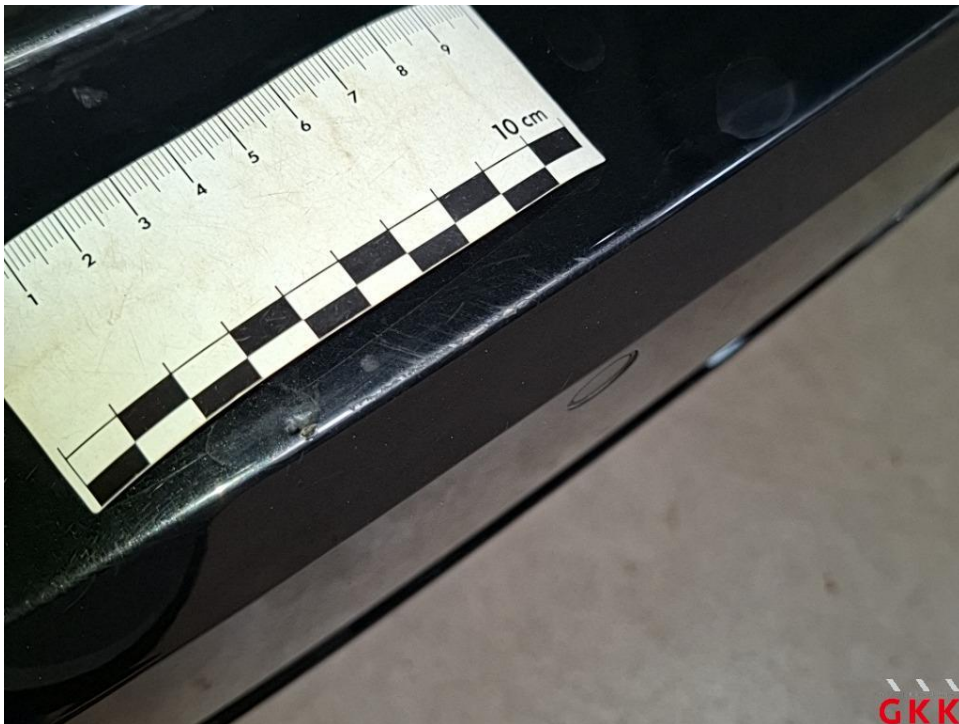
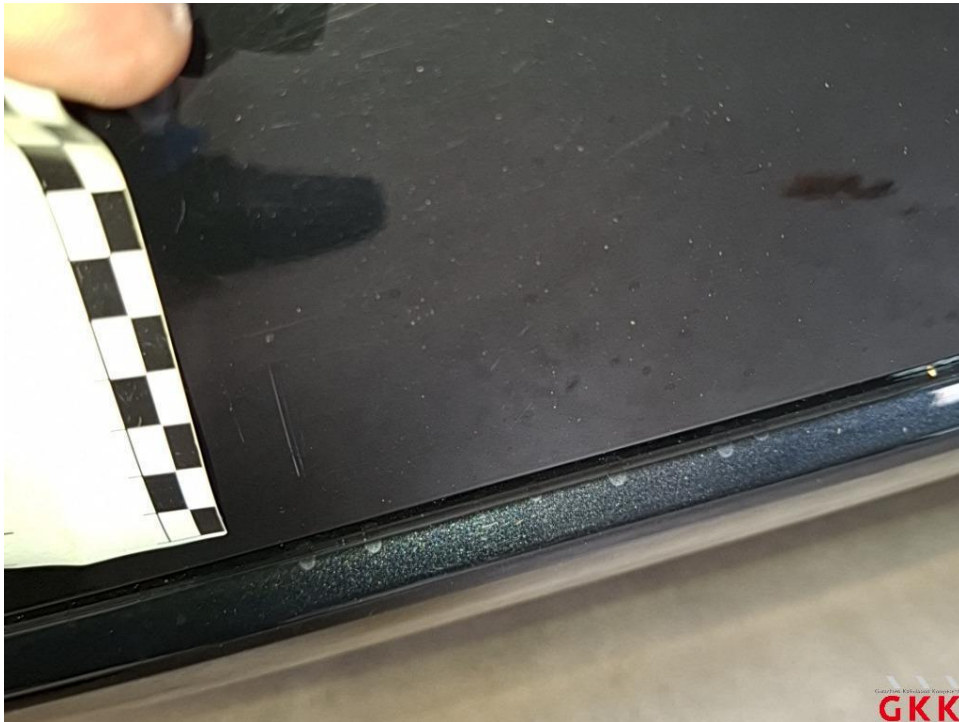
| <b>Front</b> (Angaben ohne MwSt.) | Reparaturkosten | MW |
|---|---|---|
| Stoßfänger hinten Verkleidung -lackiert-, verkratzt, lackieren (Bild 27, Bild 28, Bild 29) | 832,85 € | 416,43 € |

Bild 27 Stoßfänger hinten, Verkleidung -lackiert-, verkratzt, lackieren

Bild 28 Stoßfänger hinten, Verkleidung -lackiert-, verkratzt, lackieren

Bild 29 Stoßfänger hinten, Verkleidung -lackiert-, verkratzt, lackieren

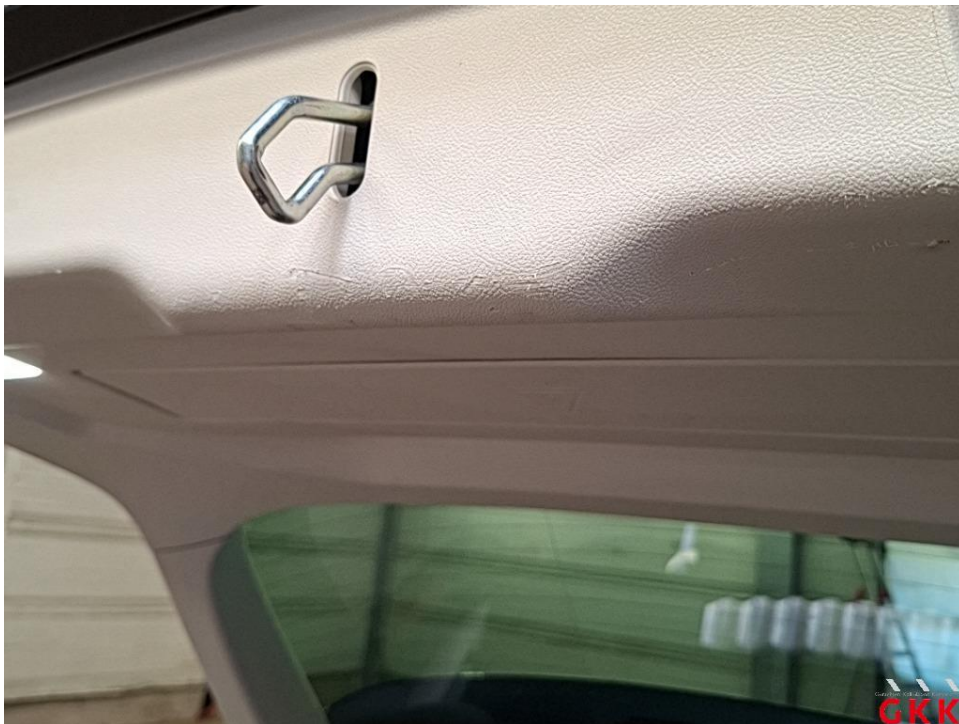
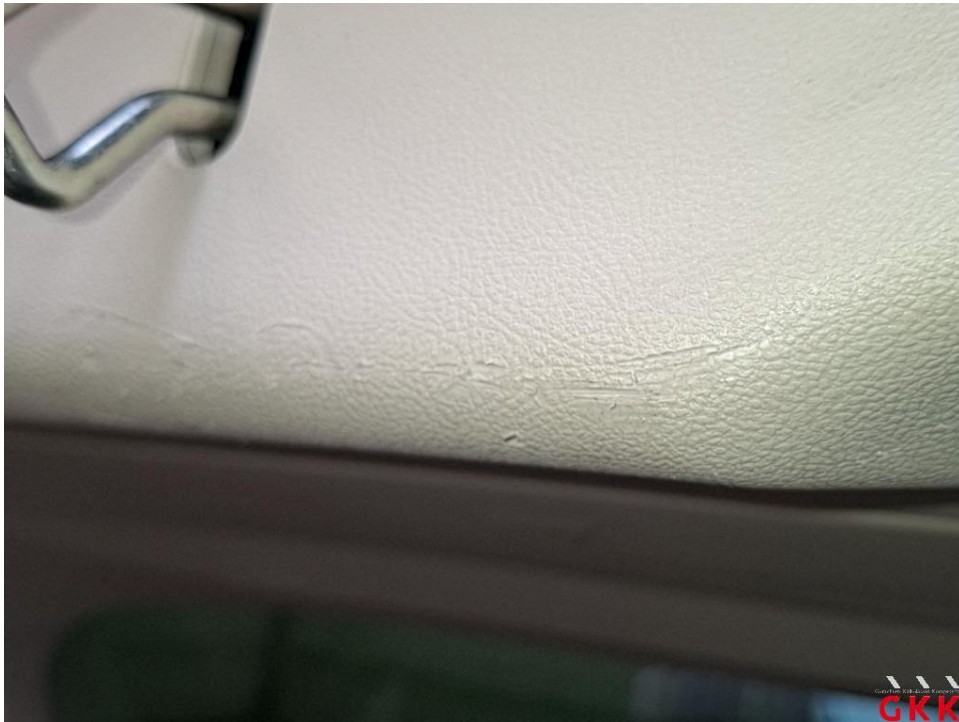
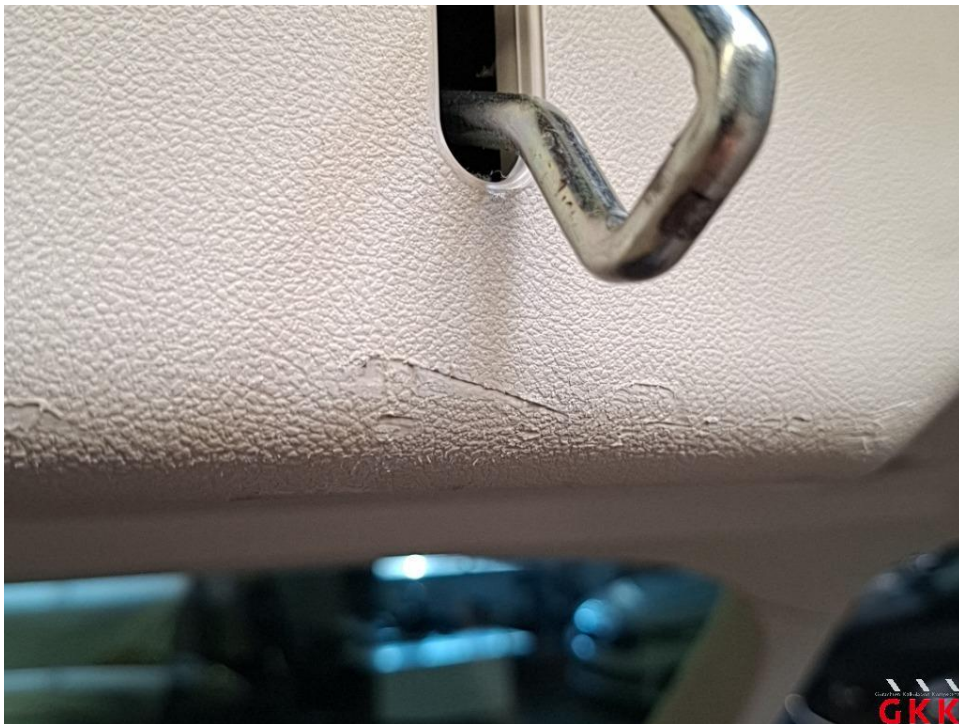
| <b>Front</b> (Angaben ohne MwSt.) | Reparaturkosten | MW |
|---|---|---|
| Heckklappe Innenverkleidung, beschädigt, ersetzen (Bild 30, Bild 31, Bild 32) | 346,26 € | 173,13 € |

Bild 30 Heckklappe, Innenverkleidung, beschädigt, ersetzen

Bild 31 Heckklappe, Innenverkleidung, beschädigt, ersetzen

Bild 32 Heckklappe, Innenverkleidung, beschädigt, ersetzen

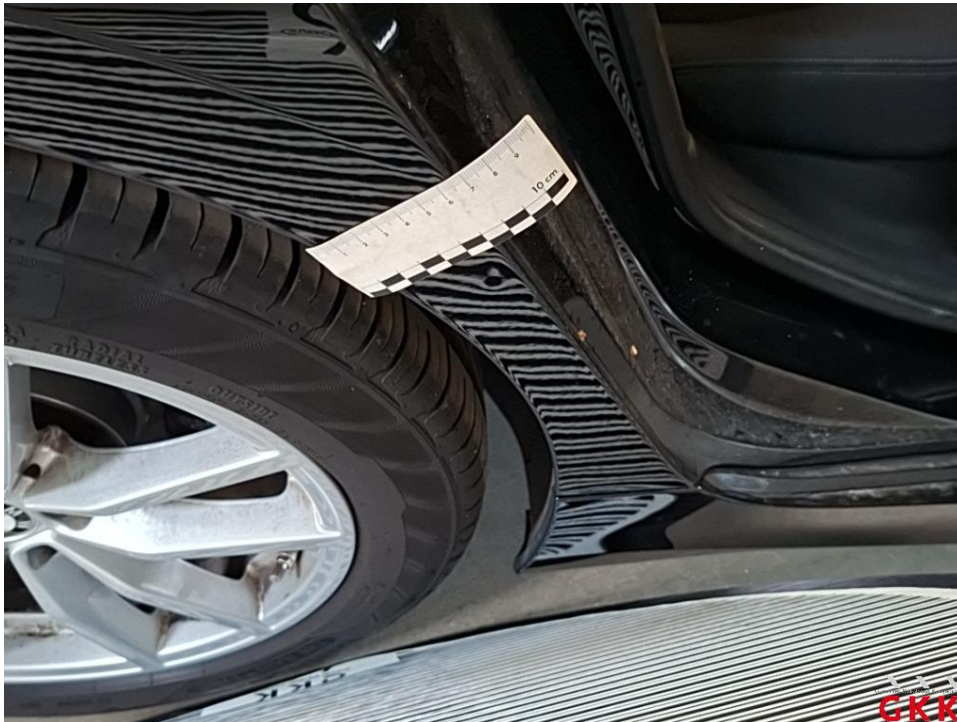
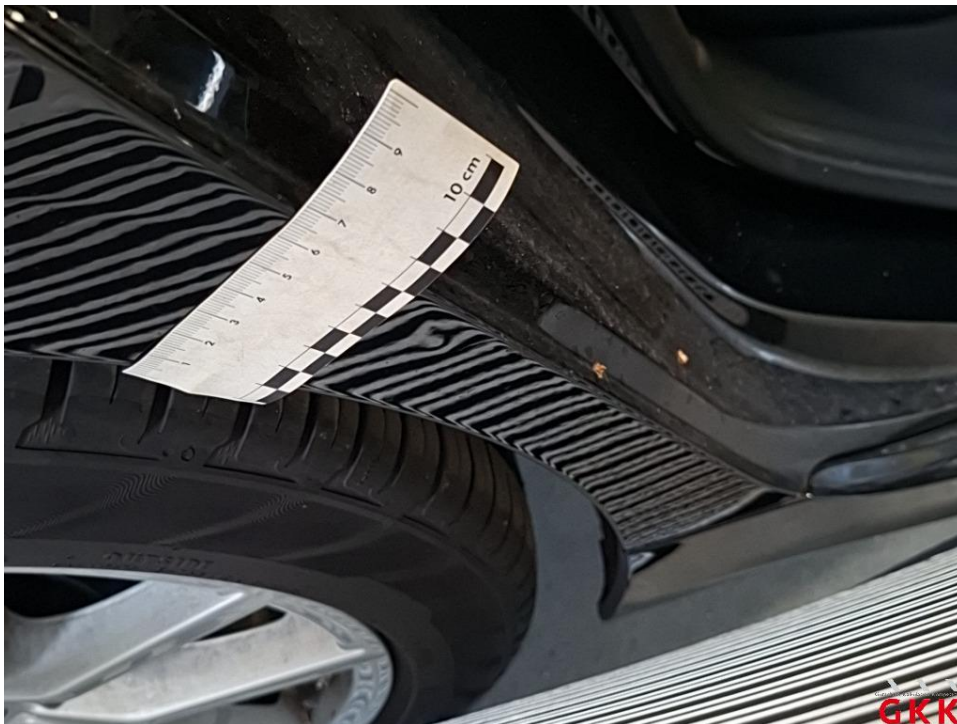
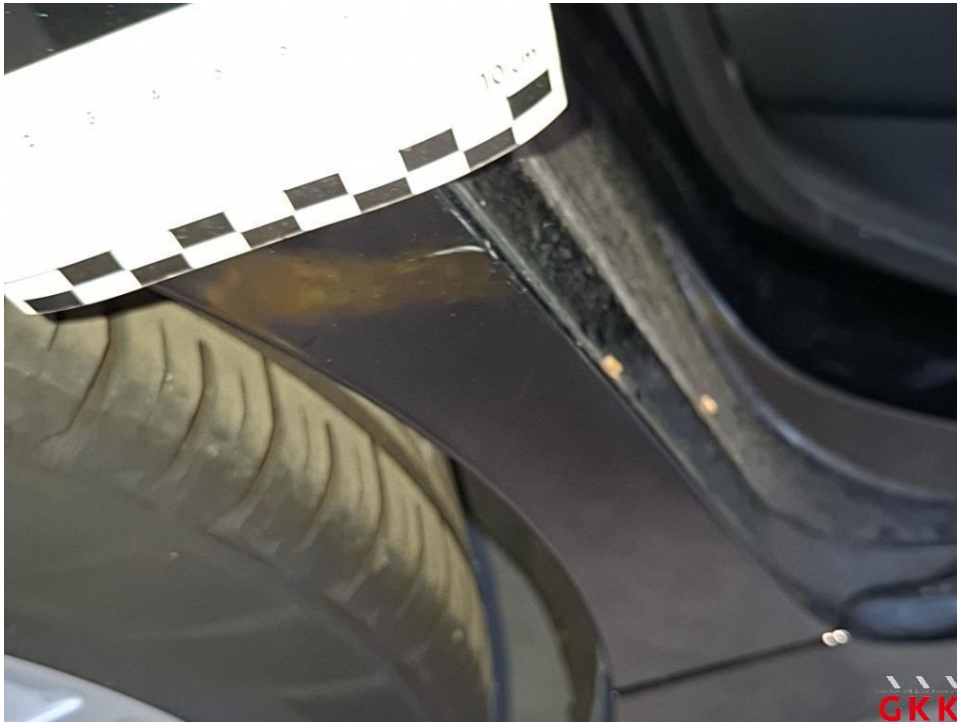
| <b>Front</b> (Angaben ohne MwSt.) | Reparaturkosten | MW |
|---|---|---|
| Seitenwand rechts unterhalb, beschädigt, instand setzen - lackieren (Bild 33, Bild 34, Bild 35) | 1558,38 € | 858,95 € |

Bild 33      Seitenwand rechts, unterhalb, beschädigt, instand setzen - lackieren

Bild 34      Seitenwand rechts, unterhalb, beschädigt, instand setzen - lackieren

Bild 35      Seitenwand rechts, unterhalb, beschädigt, instand setzen - lackieren

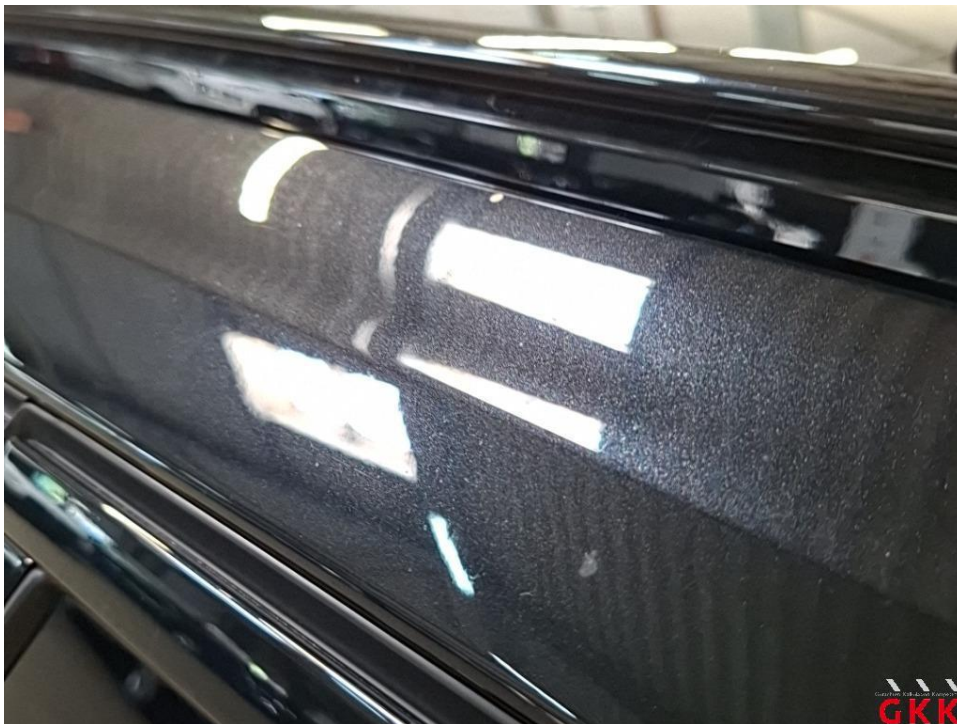
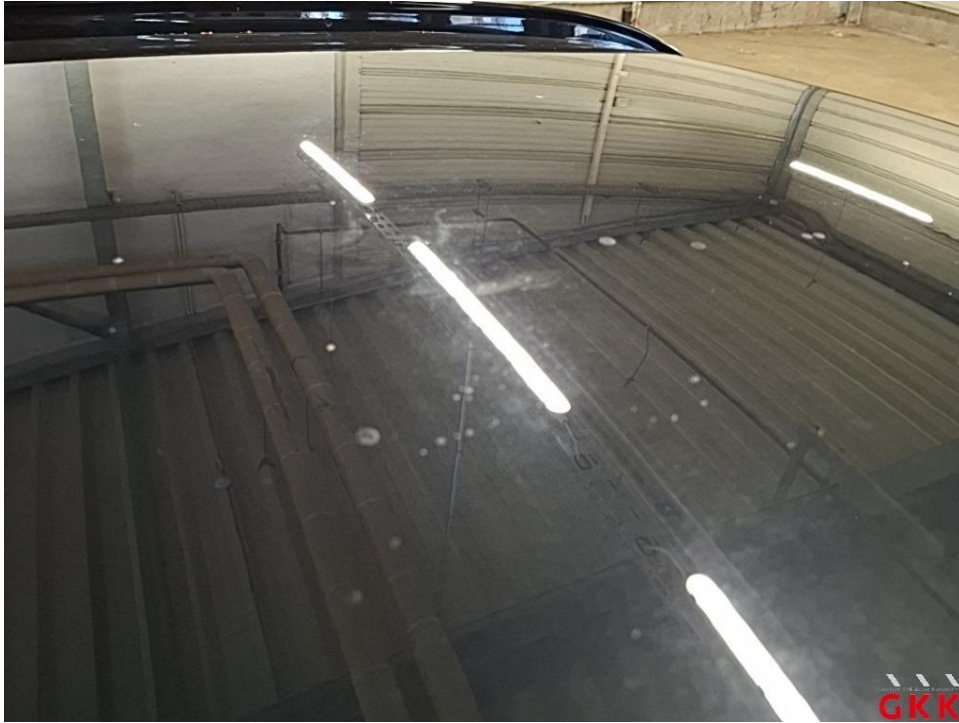
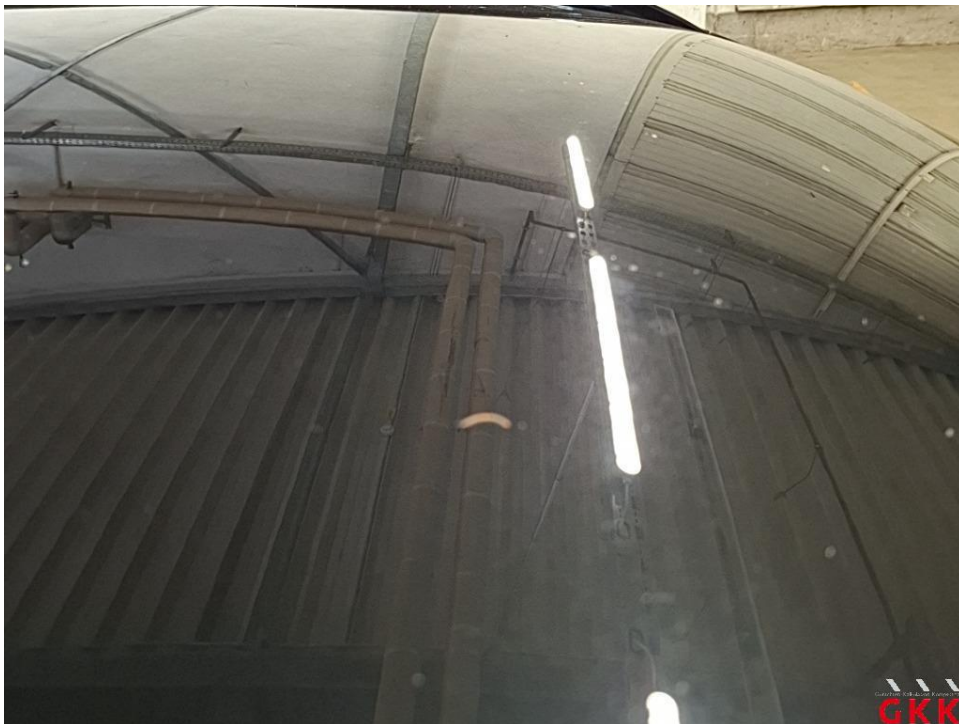
| <b>Front</b> (Angaben ohne MwSt.) | Reparaturkosten | MW |
|---|---|---|
| Fahrzeug außen, Anhaftungsspuren, aufbereiten (Bild 36, Bild 37, Bild 38) | 239,28 € | 239,28 € |

Bild 36      Fahrzeug, außen, Anhaftungsspuren, aufbereiten

Bild 37 Fahrzeug, außen, Anhaftungsspuren, aufbereiten

Bild 38 Fahrzeug, außen, Anhaftungsspuren, aufbereiten
