# Zustandsbericht

| Hersteller / Modell | Tesla Model Y Performance Dual Motor AWD | | |
| Kennzeichen | | Fahrgestellnummer | XP7YGCEL1PB149160 |

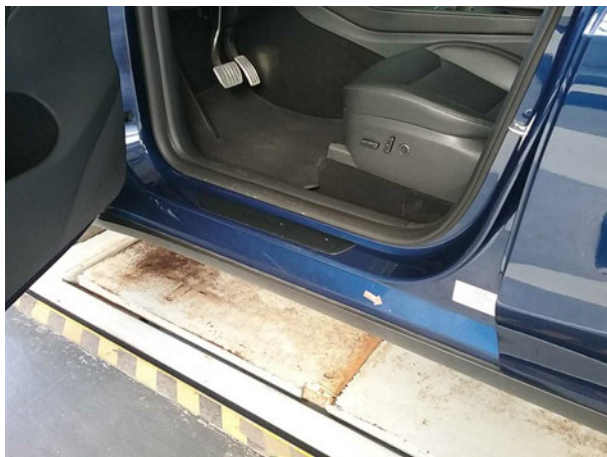
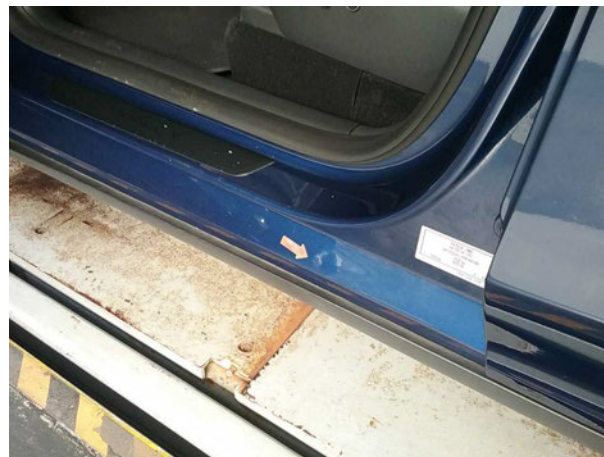
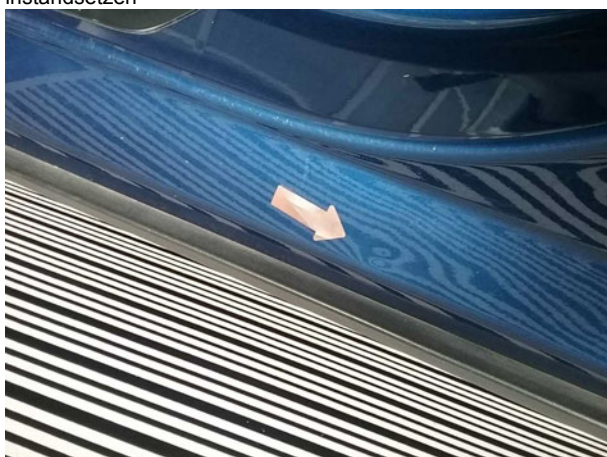
| Nr. | Bauteilgruppe | Beschreibung |
|---|---|---|
| 1 | Schweller links | Einstieg - Delle(n) - sanft instandsetzen |

**Beschädigung #1:** Schweller links: Einstieg - Delle(n) - sanft instandsetzen

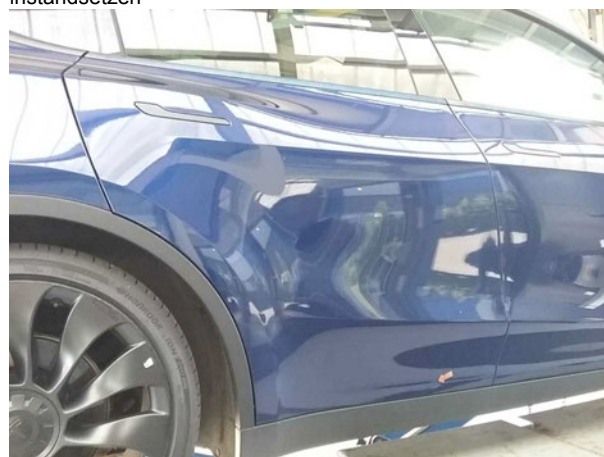
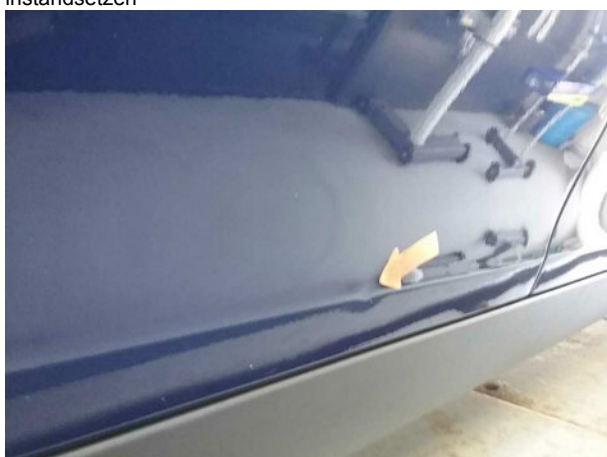
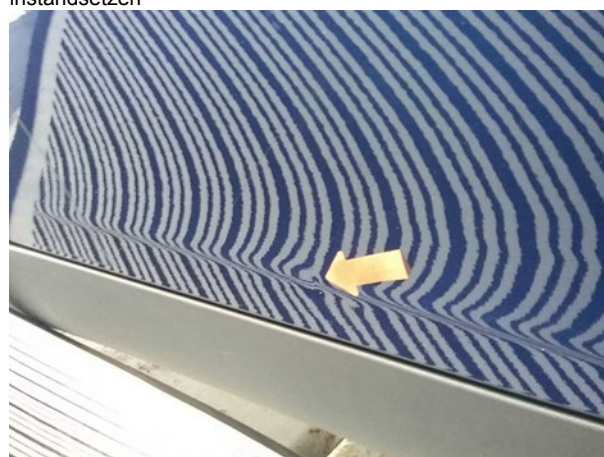
| Nr. | Bauteilgruppe | Beschreibung |
|---|---|---|
| 2 | Tür hinten rechts | Tür - Delle(n) - sanft instandsetzen |

**Beschädigung #2:** Tür hinten rechts: Tür - Delle(n) - sanft instandsetzen

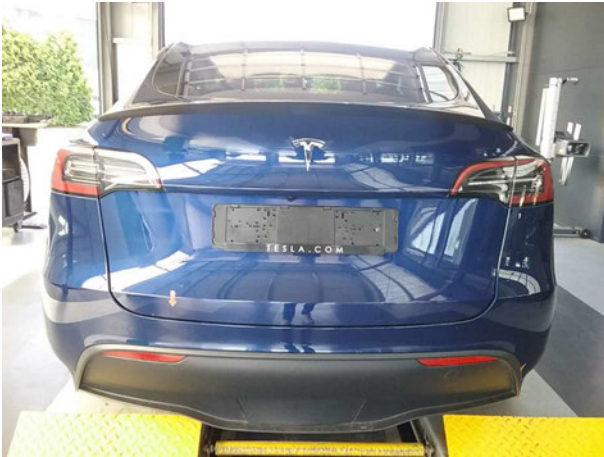
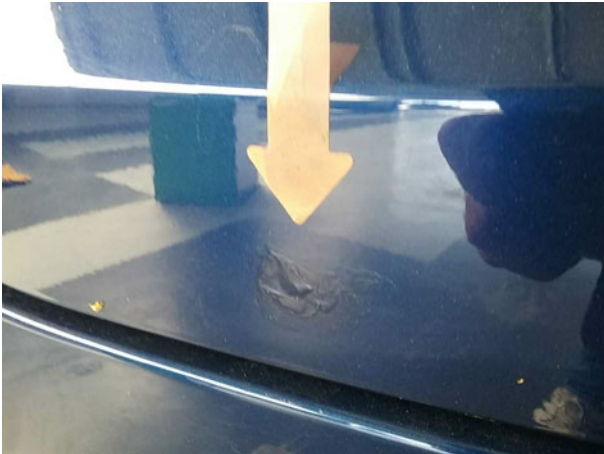
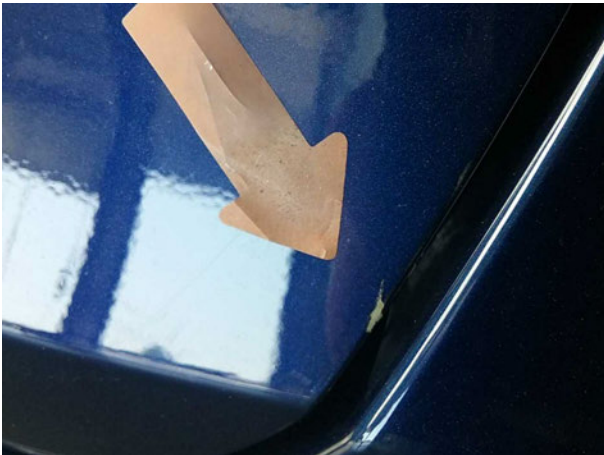
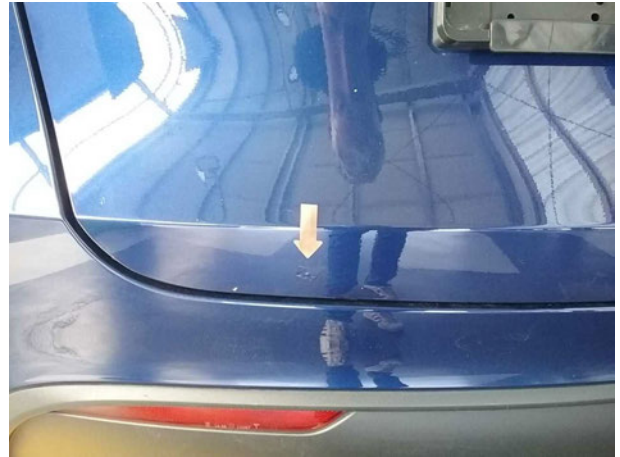
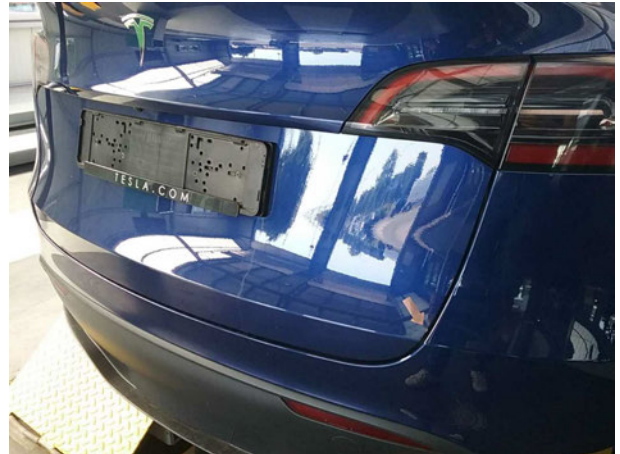
| Nr. | Bauteilgruppe | Beschreibung |
|---|---|---|
| 3 | Heckklappe/-tür | Heckklappe - verkratzt / verschürft - instandsetzen und lackieren |

**Beschädigung #3:** Heckklappe/-tür: Heckklappe - verkratzt / verschürft  
- instandsetzen und lackieren

**Beschädigung #3:** Heckklappe/-tür: Heckklappe - verkratzt /  
verschürft - instandsetzen und lackieren

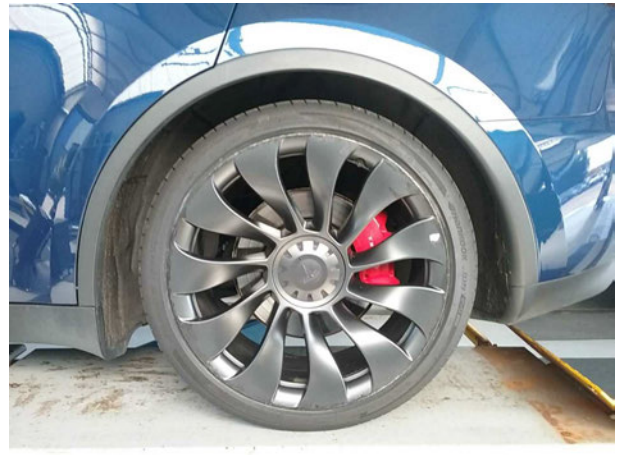
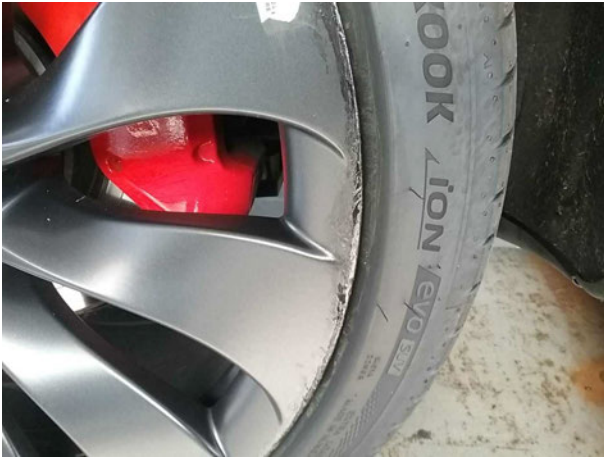
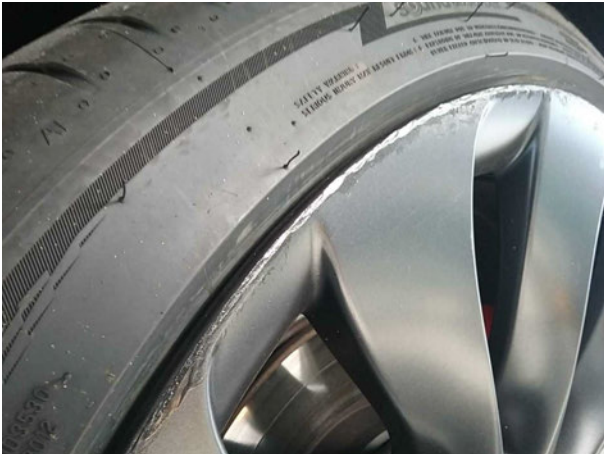
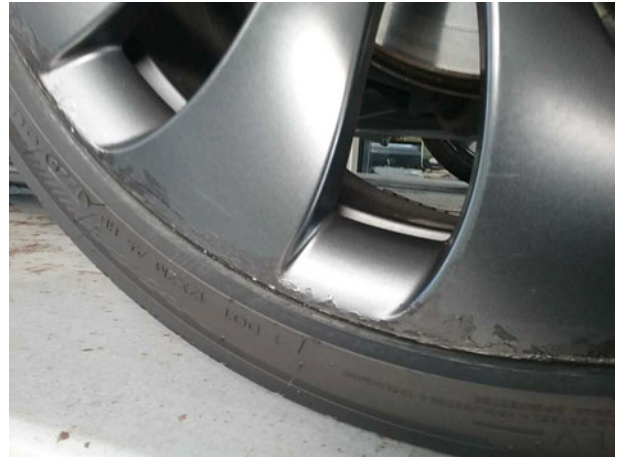
| Nr. | Bauteilgruppe | Beschreibung |
|---|---|---|
| 4 | Rad/Reifen | Leichtmetallfelge hinten links - verkratzt / verschürft - erneuern |

**Beschädigung #4:** Rad/Reifen: Leichtmetallfelge hinten links -  
verkratzt / verschürft - erneuern

**Beschädigung #4:** Rad/Reifen: Leichtmetallfelge hinten links - verkratzt / verschürft - erneuern

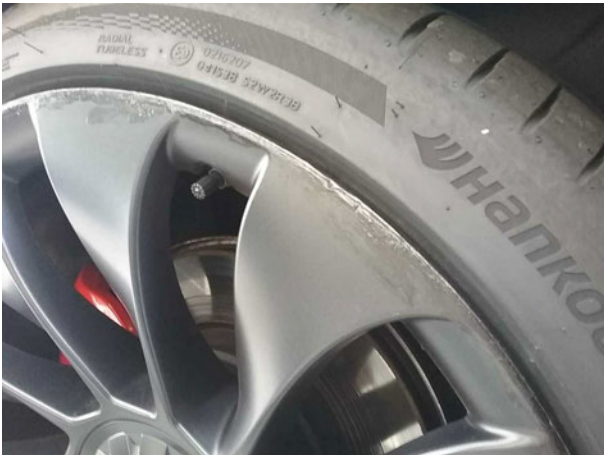
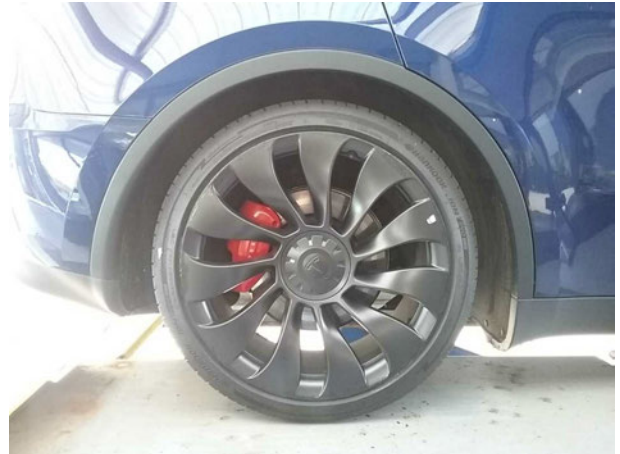
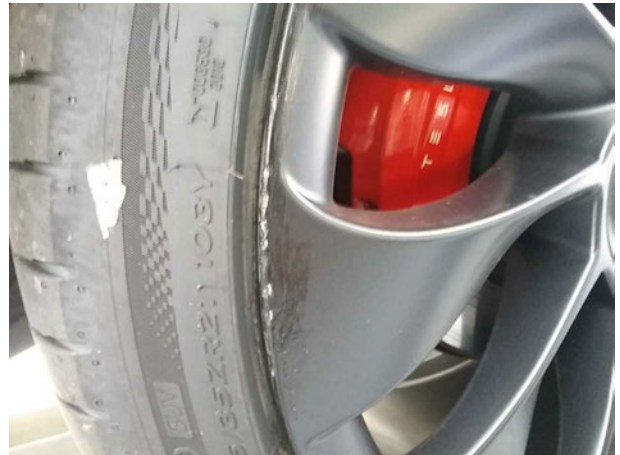
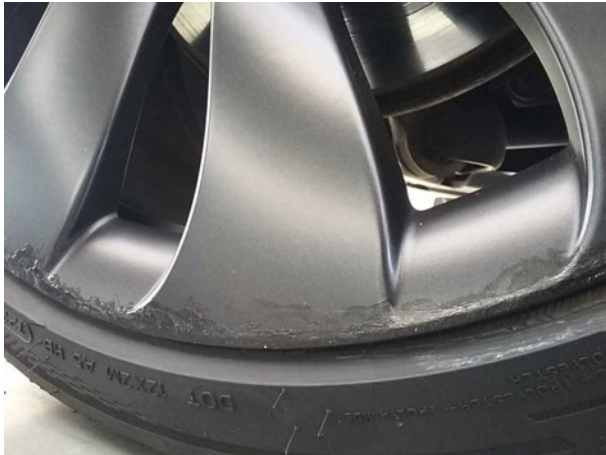
| Nr. | Bauteilgruppe | Beschreibung |
|---|---|---|
| 5 | Rad/Reifen | Leichtmetallfelge hinten rechts - verkratzt / verschürft - erneuern |

**Beschädigung #5:** Rad/Reifen: Leichtmetallfelge hinten rechts - verkratzt / verschürft - erneuern

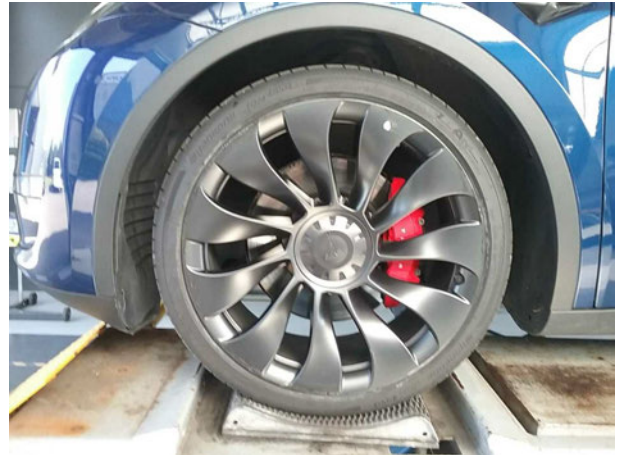
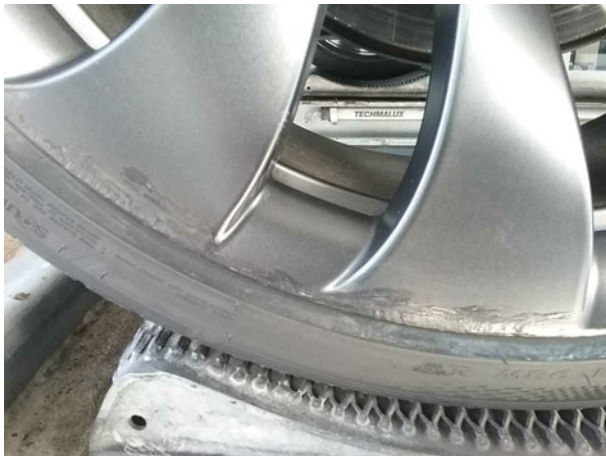
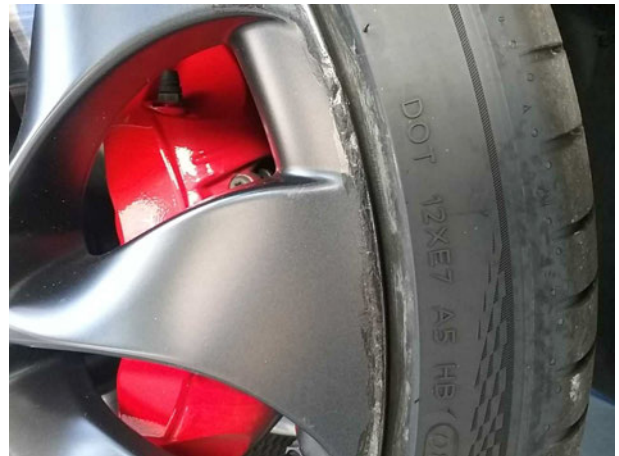
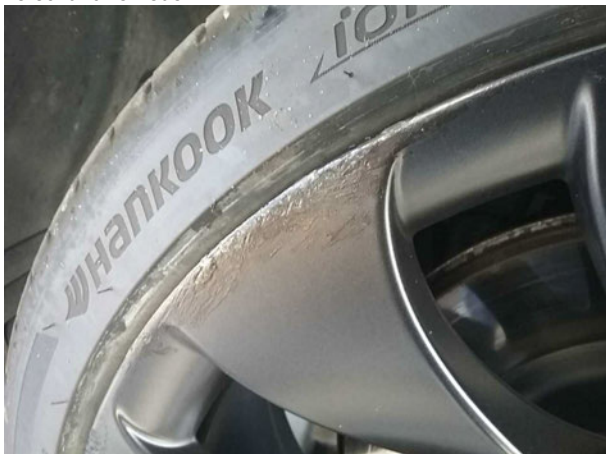
| Nr. | Bauteilgruppe | Beschreibung |
|---|---|---|
| 6 | Rad/Reifen | Leichtmetallfelge vorn links - verkratzt / verschürft - erneuern |

**Beschädigung #6:** Rad/Reifen: Leichtmetallfelge vorn links - verkratzt / verschürft - erneuern

**Beschädigung #6:** Rad/Reifen: Leichtmetallfelge vorn links - verkratzt... verschürft - erneuern

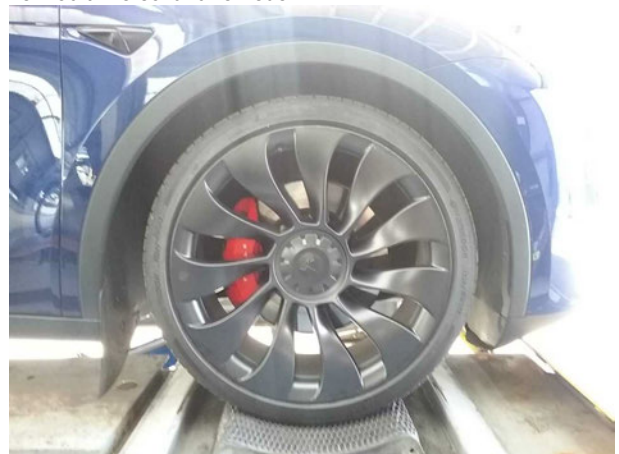
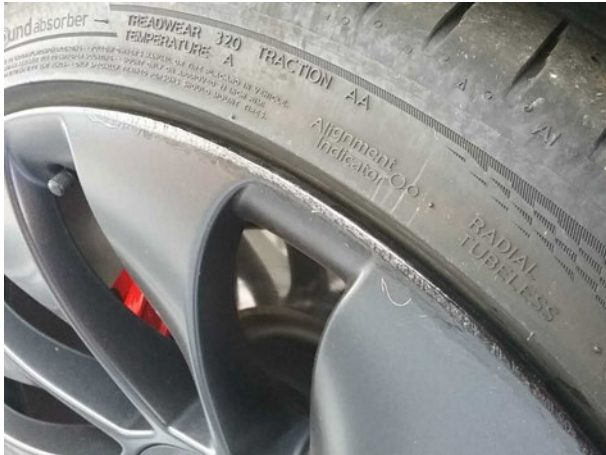
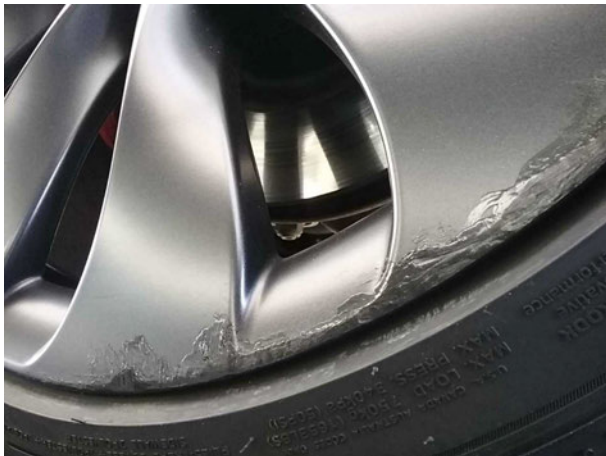
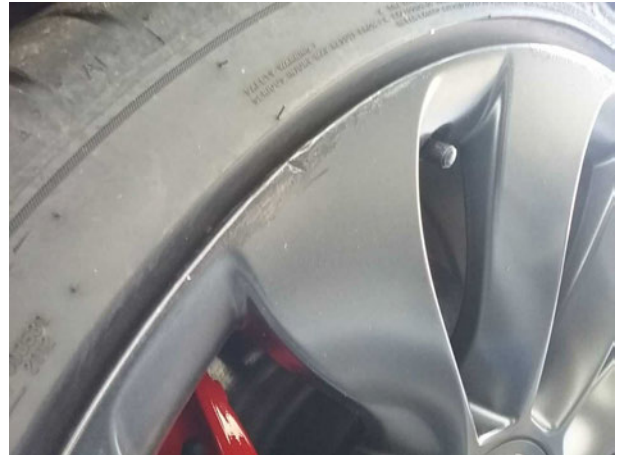
| Nr. | Bauteilgruppe | Beschreibung |
|---|---|---|
| 7 | Rad/Reifen | Leichtmetallfelge vorn rechts - verkratzt / verschürft - erneuern |

**Beschädigung #7:** Rad/Reifen: Leichtmetallfelge vorn rechts - verkratzt / verschürft - erneuern

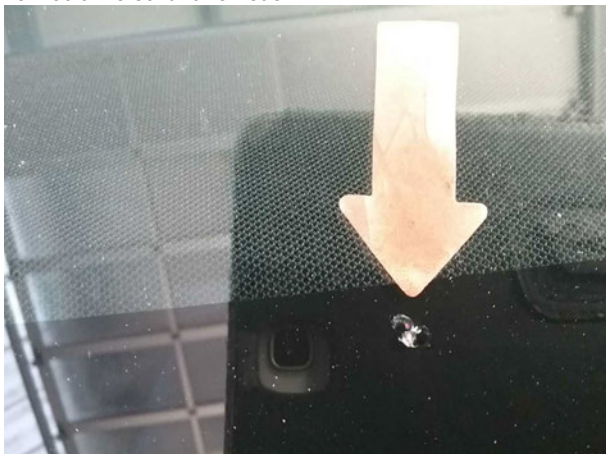
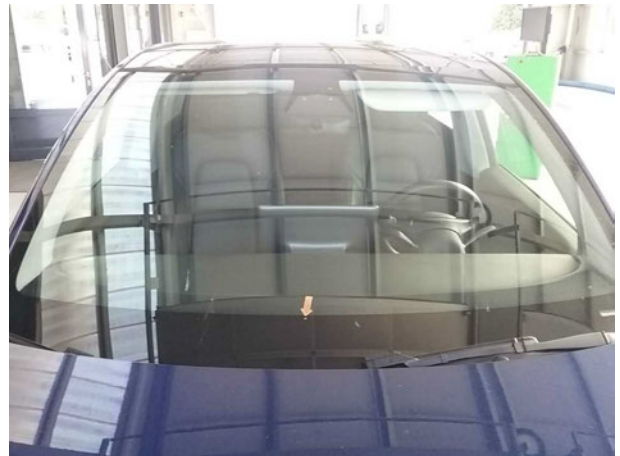
| Nr. | Bauteilgruppe | Beschreibung |
|---|---|---|
| 8 | Verglasung | Frontscheibe - Steinschlag - erneuern |

**Beschädigung #8:** Verglasung: Frontscheibe - Steinschlag - erneuern

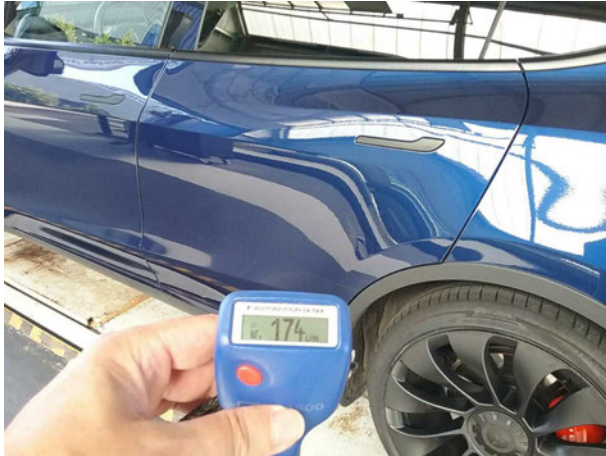
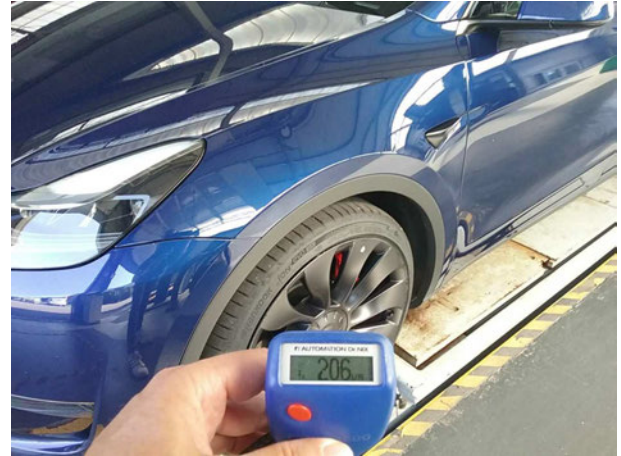
| Nr. | Ort | Wertminderung |
|---|---|---|
| 1 | Kotflügel links, Tür hinten links, fachgerecht ausgeführt, Reparaturrechnung nicht vorhanden | |

**Nachlackierung 1:** Kotflügel links, Tür hinten links
