## Zustandsbericht

| Berichtsnummer : | 0000000924448-DE968 | | |

#### Kia EV6 (CV)(2021->) GT-Line 4WD

| Fahrzeug-Ident.-Nr.: | KNAC481CPR5176372 | Laufleistung abgelesen: | 24775 km |

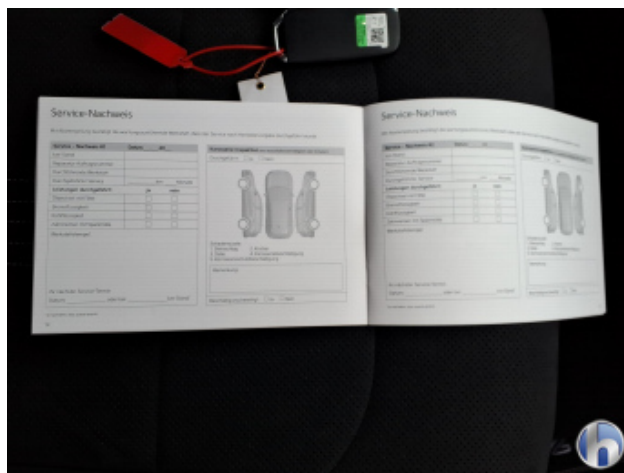
Serviceheft/Nachweis

| <b>Hinweis:</b> | *Serviceintervall nach Herstellervorgaben nicht gepflegt (24 Monate / 30.000 km) 1.Service nicht durchgeführt. Wertminderung sowie Verlust der Herstellergarantie und jeglicher Kulanz möglich. |

| | Bauteil | Schaden | Rep.-Art |
|---|---|---|---|
| 3. | Wartung | Fehlt | |
| 4. | Servicehistorie nicht gepflegt - Wertminderung | | |

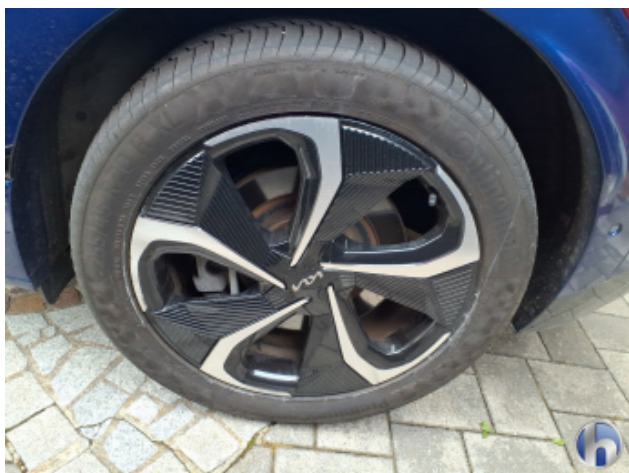
Bereifung

| Montierte Bereifung | | |
|---|---|---|
| 1. Achse - links / Zust. | Continental | 255/45/R20/-V 6 mm |
| 1. Achse - rechts / Zust. | Goodyear | 225/55/R20/-V 5 mm |
| Verkehrssicherheit: | Nicht verkehrssicher | |

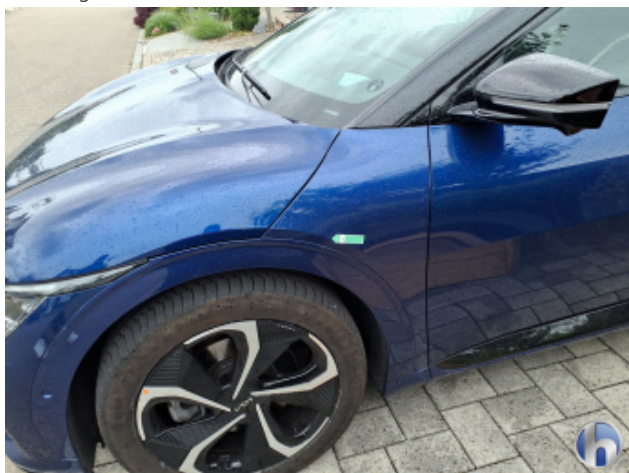
| | Bauteil | Schaden | Rep.-Art |
|---|---|---|---|
| 1. | Kotflügel Vorne - Links | Gebrauchsspuren | Ohne Reparatur |

1. Kotflügel Vorne - Links  
Gebrauchsspuren - Ohne Reparatur

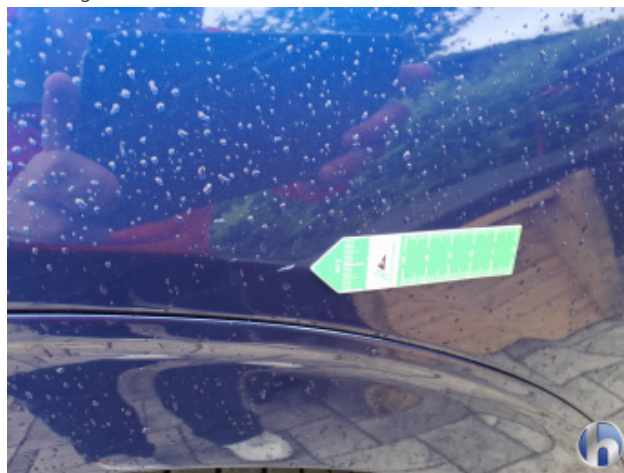
1. Kotflügel Vorne - Links  
Gebrauchsspuren - Ohne Reparatur

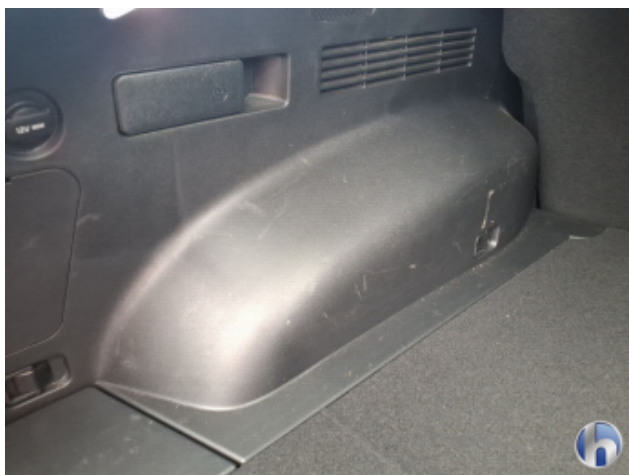
| | Bauteil | Schaden | Rep.-Art |
|---|---|---|---|
| 2. | Verkleidung | Gebrauchsspuren | Ohne Reparatur |

2. Verkleidung  
**Gebrauchsspuren - Ohne Reparatur**

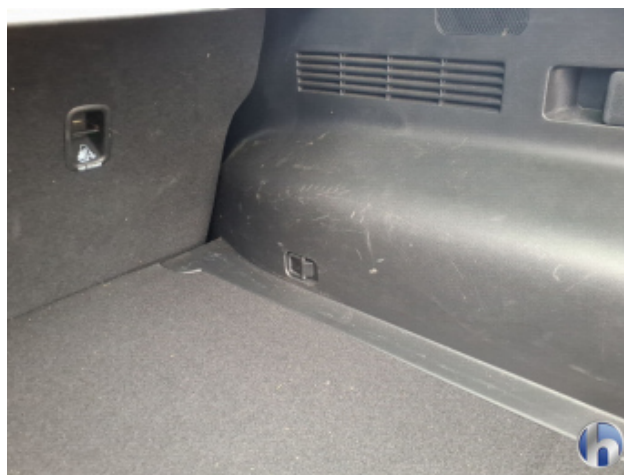
2. Verkleidung  
**Gebrauchsspuren - Ohne Reparatur**
