**» Übersicht**

**Auftrags-Nr:** 1002420200  
**Besichtigt am:** 06.05.2026 09:47  
**Berichts-Nr:** 10554395  
**FIN:** TMBEA6PJ7P4135113

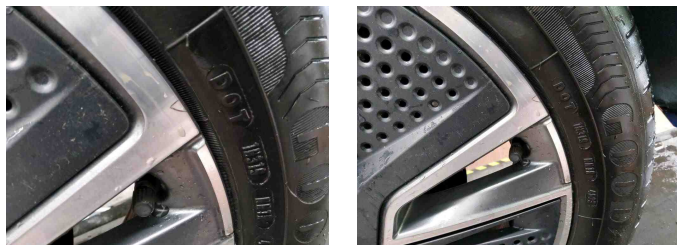
| Nr | Bauteil | Schadensbeschreibung | Reparaturempfehlung |
|---|---|---|---|
| 1 | Alufelge glanzgedreht hinten links | Kratzer | Optische Wertminderung |

1 - Alufelge glanzgedreht hinten links - Kratzer - Optische Wertminderung

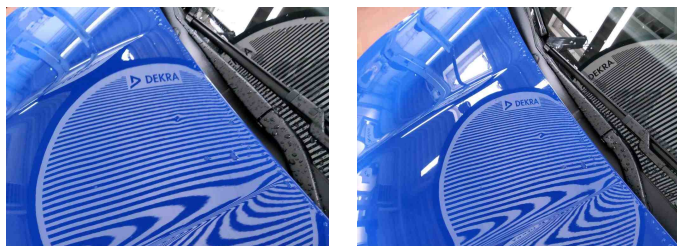
| Nr | Bauteil | Schadensbeschreibung | Reparaturempfehlung |
|---|---|---|---|
| 2 | Motorhaube | Delle(n) | Kaltdrücken |

2 - Motorhaube - Delle(n) - Kaltdrücken

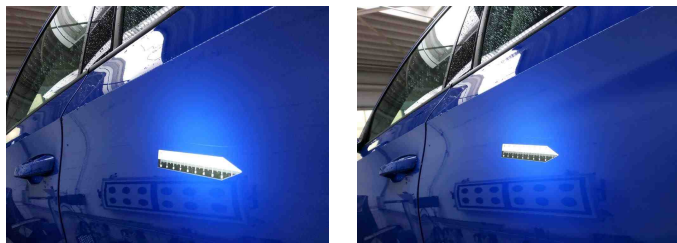
| Nr | Bauteil | Schadensbeschreibung | Reparaturempfehlung |
|---|---|---|---|
| 3 | Tür hinten links | Kratzer | Polieren |

3 - Tür hinten links - Kratzer - Polieren
