# Zustandsbericht / Minderwertgutachten

Auftraggeber Mobilize Financial Services, eine Marke der RCI Banque S.A., Niederlassung  
Deutschland, Jagenbergstr. 1, 41468 Neuss  
Besichtigung 19.02.2026

| Typ / Verkaufsbez. | Austral (07.2022->) /<br>Austral 1.3 TCe 160<br>Mild-Hybrid Evolution (EU<br>6d) | Aufbauart | Kombi |

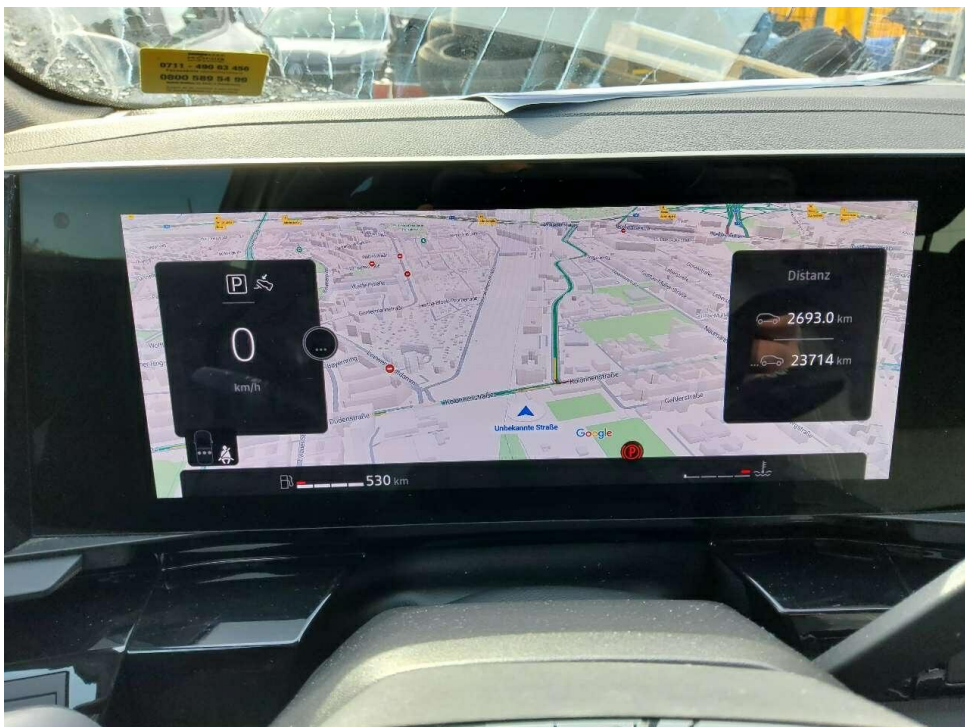
Bild 6 : Kombiinstrument (betriebsbereit) mit Kilometerstand

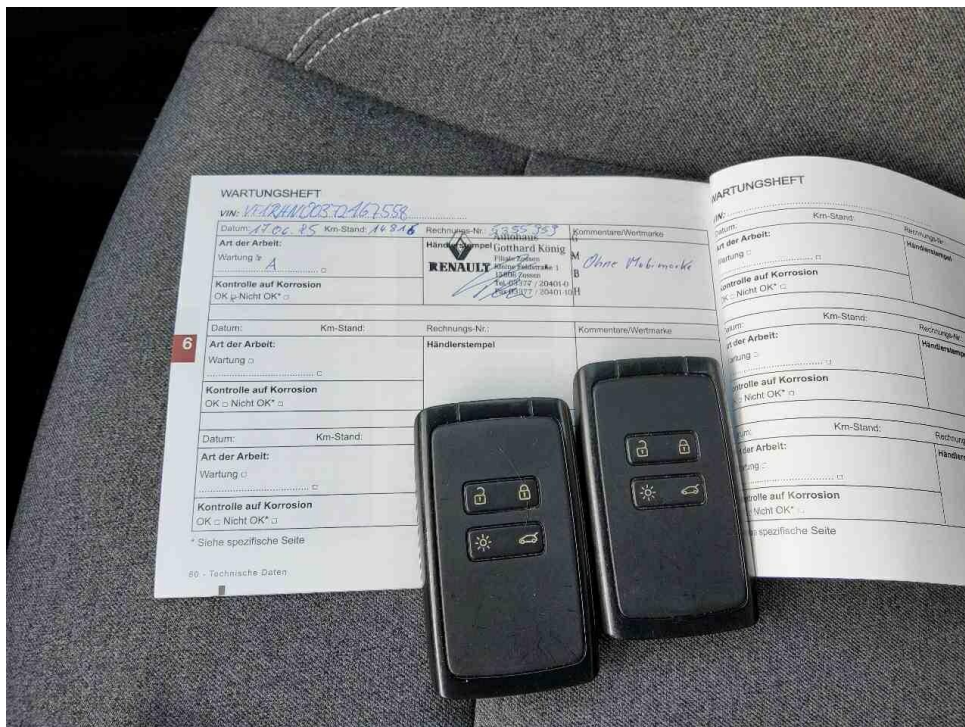
Bild 8 : Alle Fz-Schlüssel, ZLB 1, Letzter Eintrag im Serviceheft

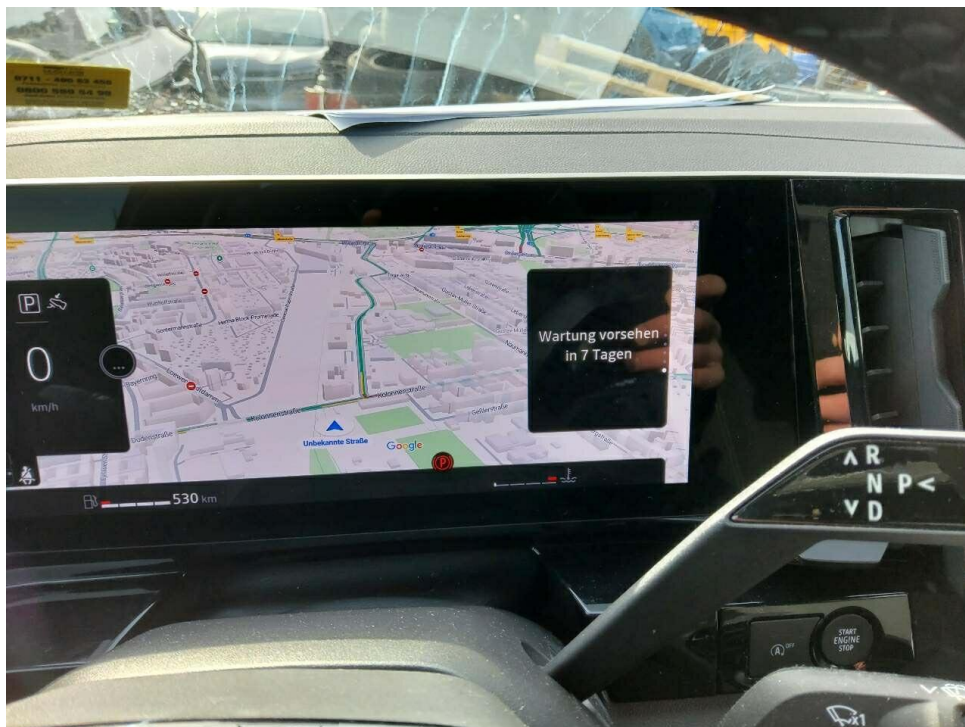
Bild 10 : Wartung in 7 Tagen fällig

Wartung in 7 Tagen fällig (Bild 10)

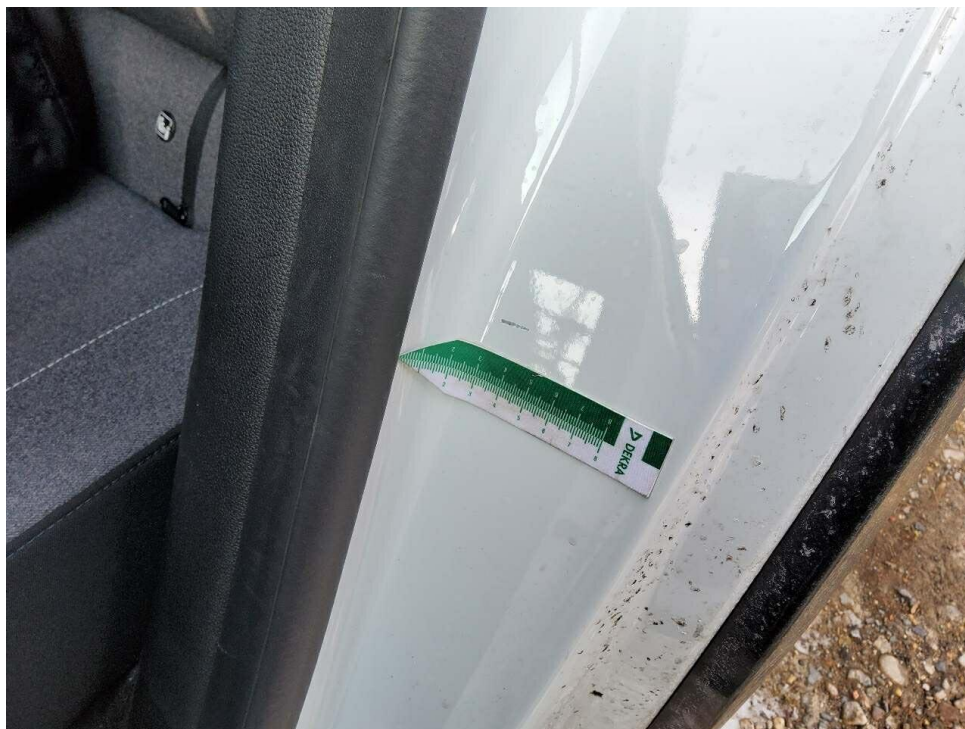
Bild 11 : Tür hinten links Einstieg Lackierung, zerkratzt, smart repair

1. Tür hinten links Einstieg Lackierung, zerkratzt, smart repair (Bild 11)
