# Zustandsbericht

| Hersteller / Modell | Tesla Model 3 Langstreckenbatt. Allradantrieb Dual Motor | | |
| Kennzeichen | | Fahrgestellnummer | LRW3E7EK3PC663988 |
| Erstzulassung | 18.11.2022 | Laufleistung (abgelesen) | 101.165 km |

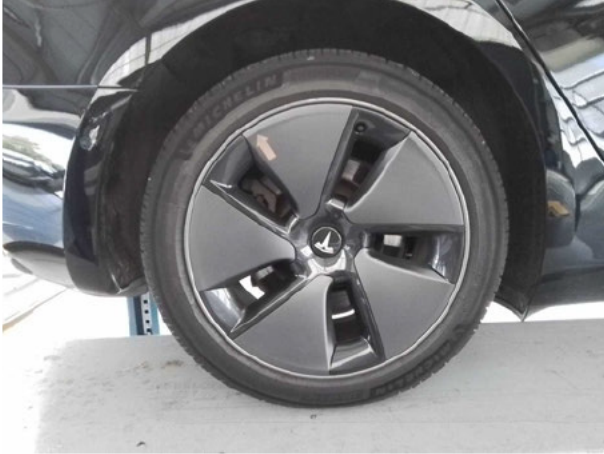
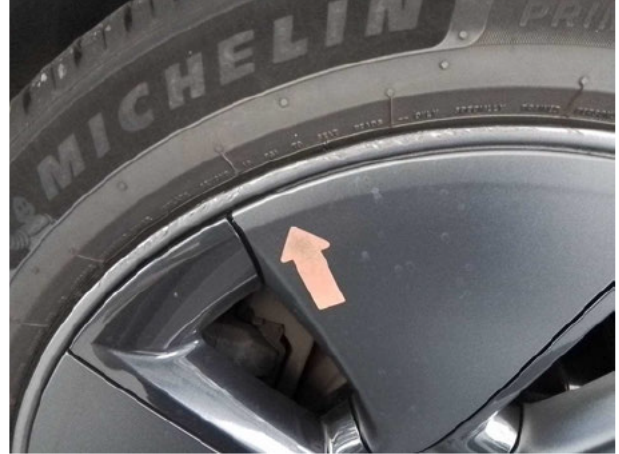
| Nr. | Bauteilgruppe | Beschreibung |
|---|---|---|
| 1 | Rad/Reifen | Leichtmetallfelge hinten rechts - verkratzt / verschürft - Wertminderung |

**Beschädigung #1:** Rad/Reifen: Leichtmetallfelge hinten rechts - verkratzt / verschürft - Wertminderung

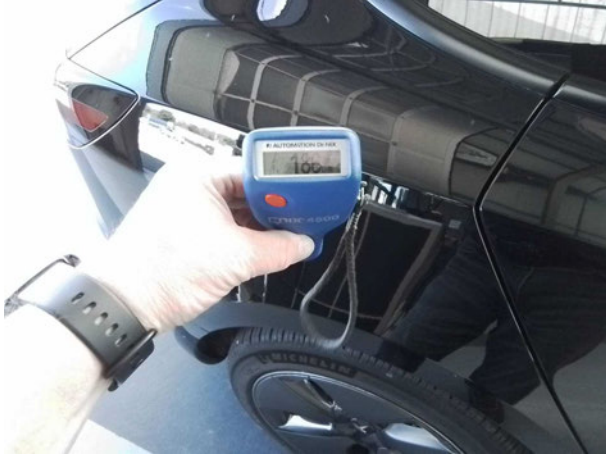
| Nr. | Vorschaden | Wertminderung |
|---|---|---|
| 1 | Seite rechts, fachgerecht repariert | |

| Nr. | Ort | Wertminderung |
|---|---|---|
| 1 | Seitenwand rechts | |

**Nachlackierung 1:** Seitenwand rechts
