## Zustandsbericht

<b>Kunde :</b>	<b>Allane SE HCBE</b>	<b>Amtl. Kennzeichen :</b>	<b>GT-BA 1909</b>
<b>Berichtsnummer :</b>	<b>0000000918833-DE968</b>		
<b>Referenznummer:</b>	<b>31182492</b>

#### Hyundai Tucson (NX)(12.2020->) N Line Plug-In Hybrid 4WD

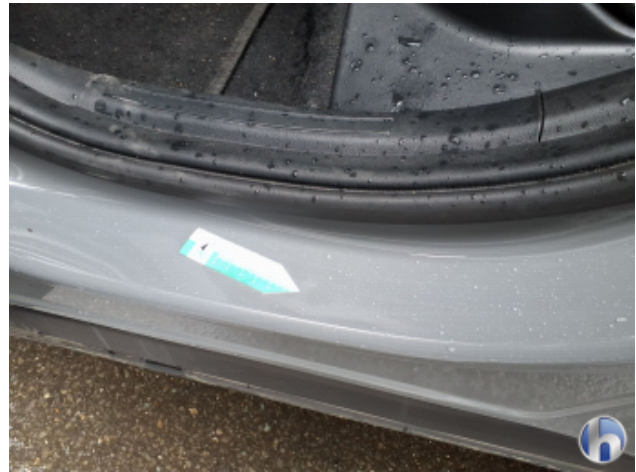
1. Türeinstieg Hinten - Links  
1 Delle - Smart Repair

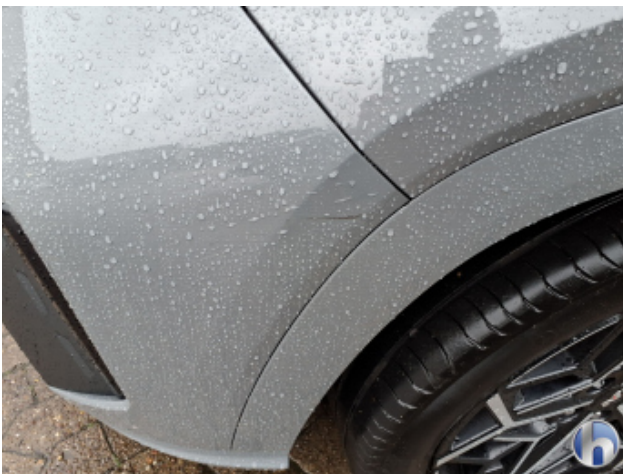
2. Stoßfänger Hinten  
Kratzer - Smart Repair

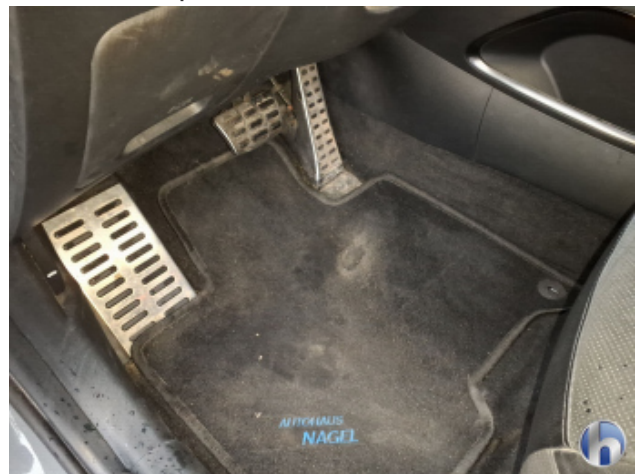
3. Fußmatten Vorn  
Beschädigt - Erneuern

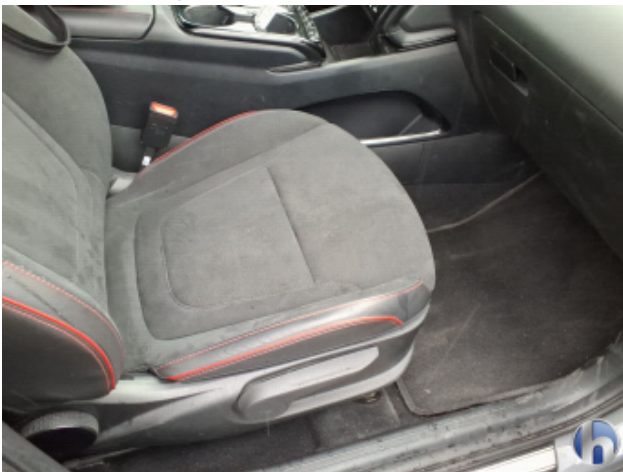
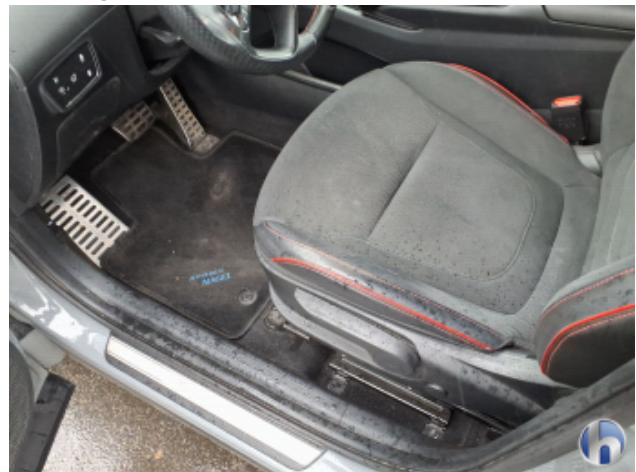
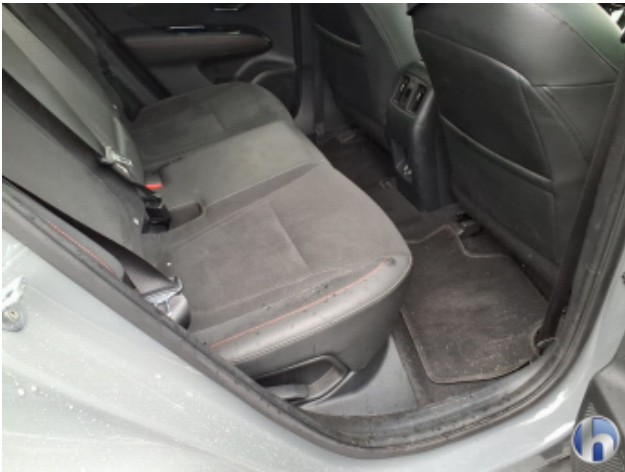
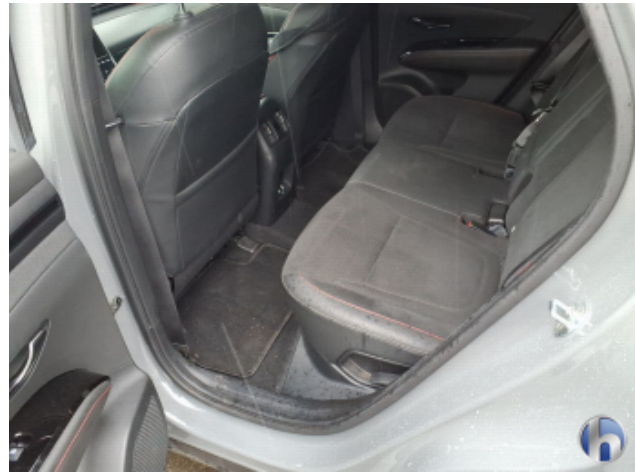
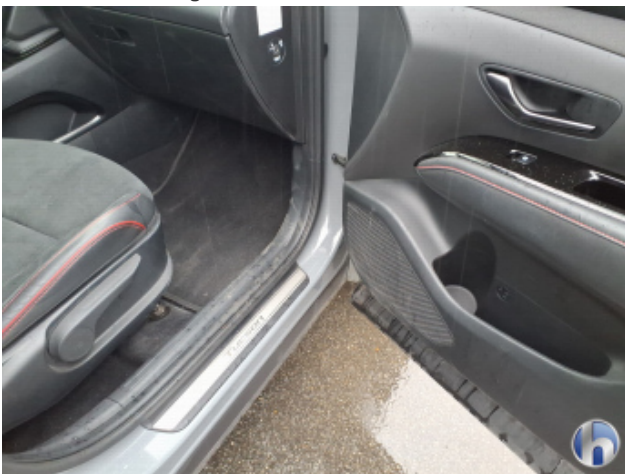
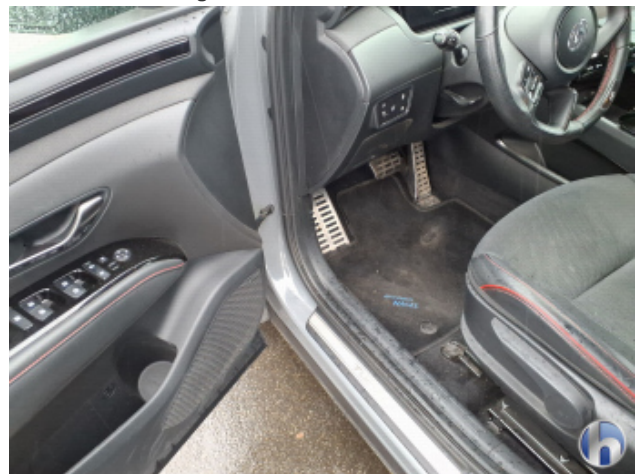
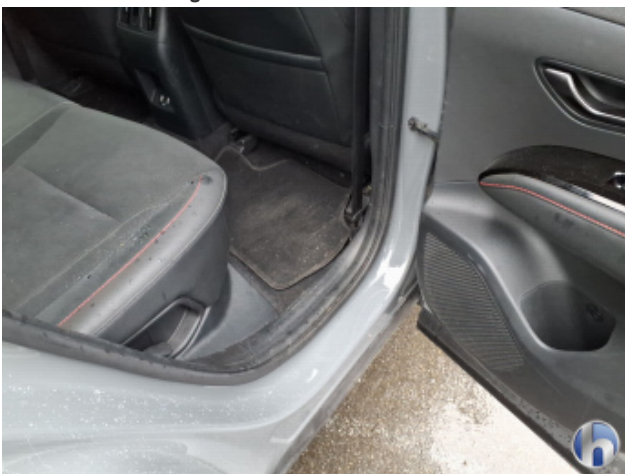
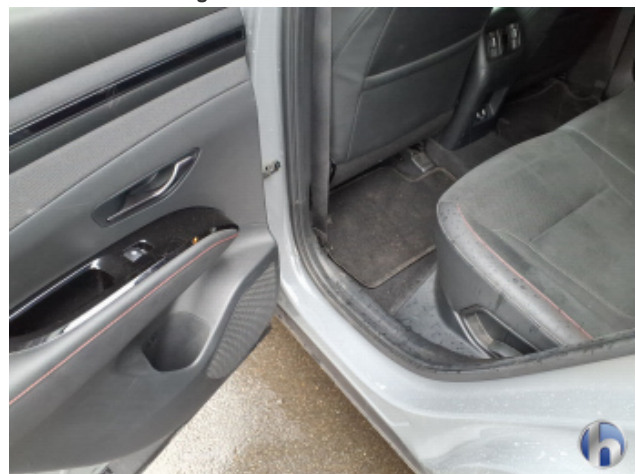
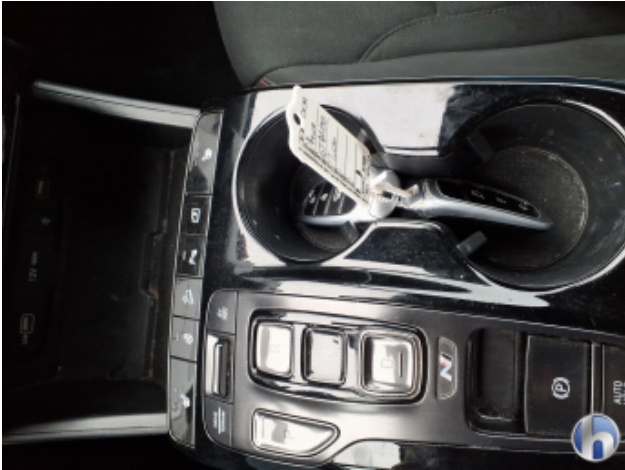
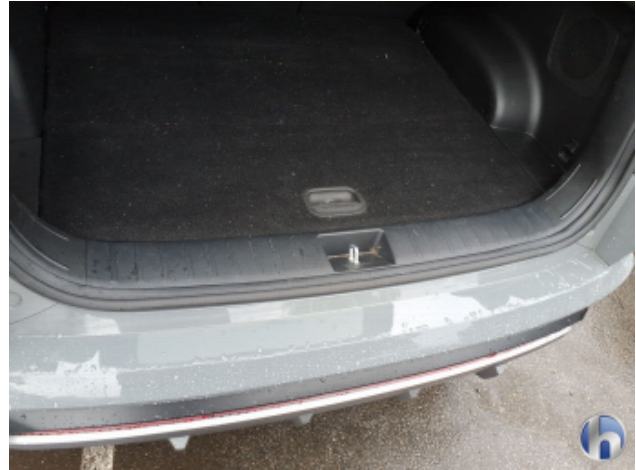
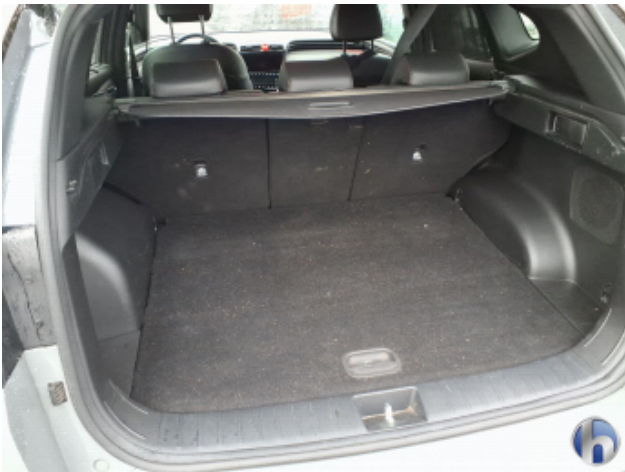
4. Innenraum  
Verschmutzt - Reinigen
