TMBJC7NY4NF039472

## Zustandsbericht

Besichtigungsdatum: 30.06.2026  
**Protokollnummer: 46243659**  
Anlieferungsdatum: 30.06.2026

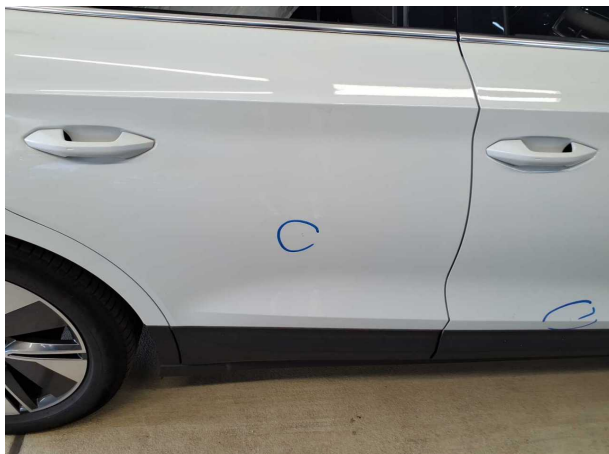
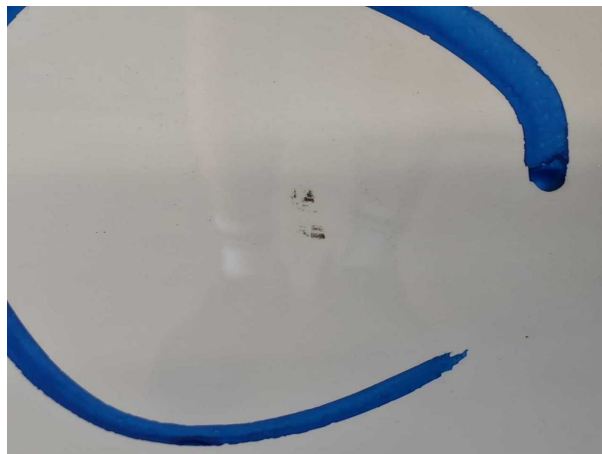
| Nr. | Bauteilgruppe | Beschreibung |
|---|---|---|
| 2 | Tür hinten rechts | Tür - verkratzt / verschürft - auslegen / polieren |

**Beschädigung #2:** Tür hinten rechts: Tür - verkratzt / verschürft - auslegen / polieren

**Beschädigung #2:** Tür hinten rechts: Tür - verkratzt / versch... - auslegen / polieren

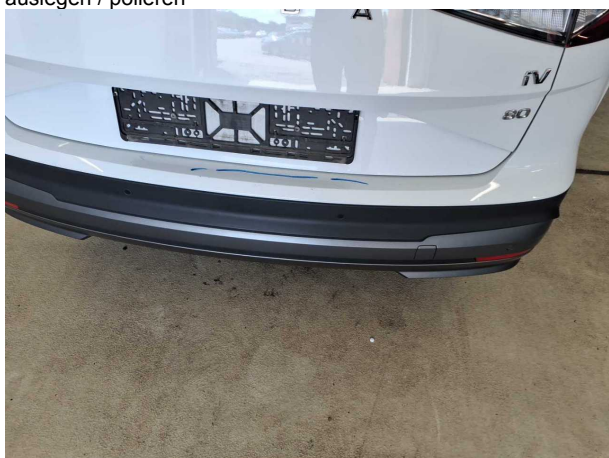
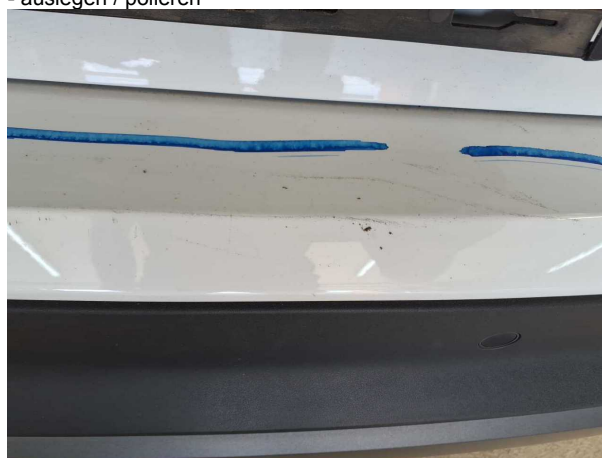
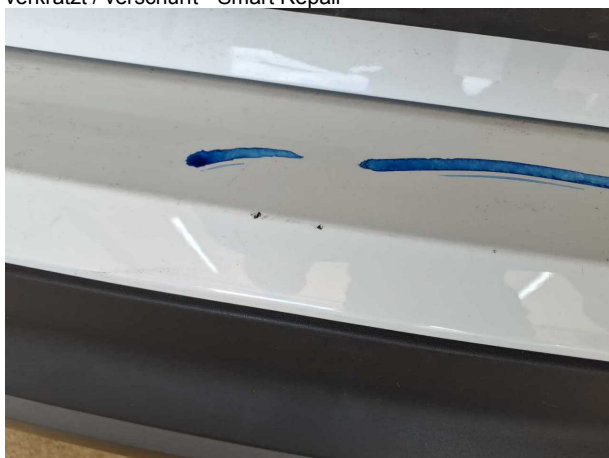
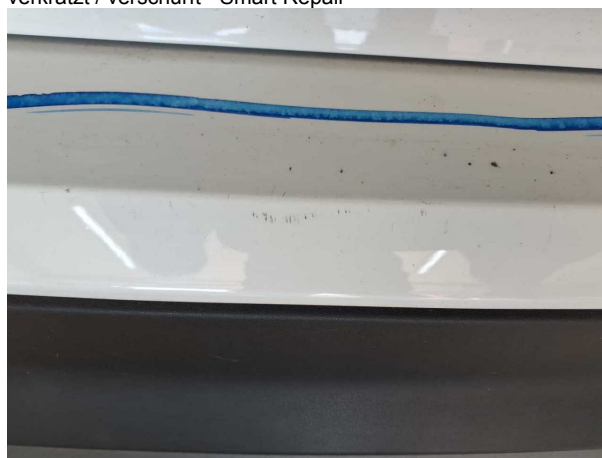
| Nr. | Bauteilgruppe | Beschreibung |
|---|---|---|
| 5 | Stoßfänger hinten | Stoßfänger hinten - verkratzt / verschürft - Smart Repair |

**Beschädigung #5:** Stossfänger hinten: Stossfänger hinten - verkratzt / verschürft - Smart Repair

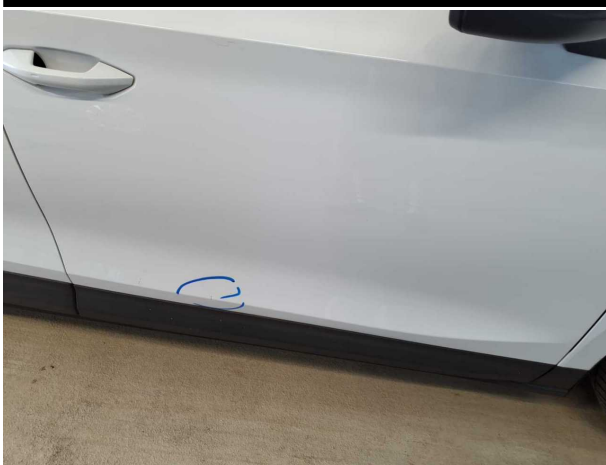
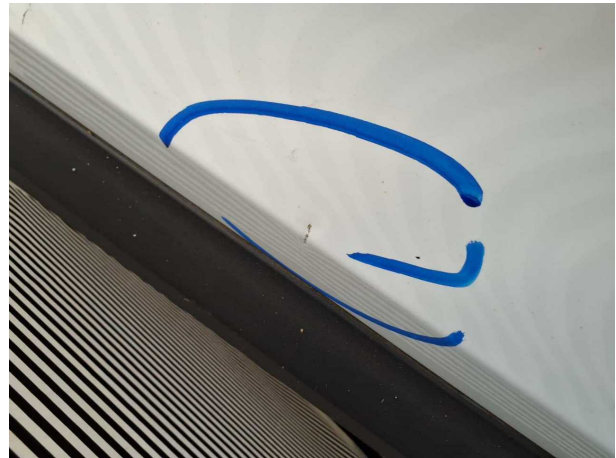
| Nr. | Bauteilgruppe | Beschreibung |
|---|---|---|
| 6 | Tür vorn rechts | Tür - Delle / Lackschaden - instandsetzen und lackieren |

**Beschädigung #6:** Tür vorn rechts: Tür - Delle / Lackschaden - instandsetzen und lackieren

**Beschädigung #6:** Tür vorn rechts: Tür - Delle / Lackschade... instandsetzen und lackieren

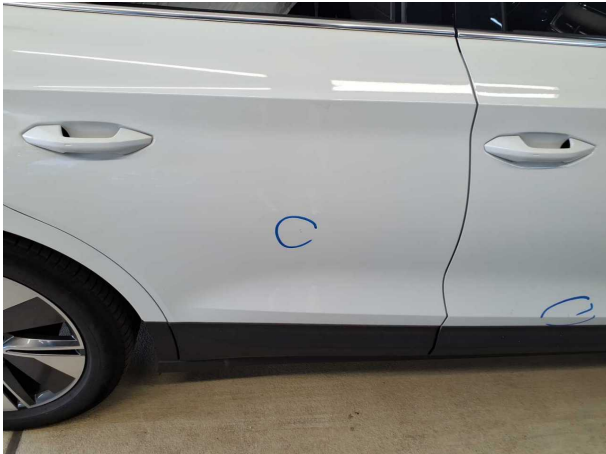
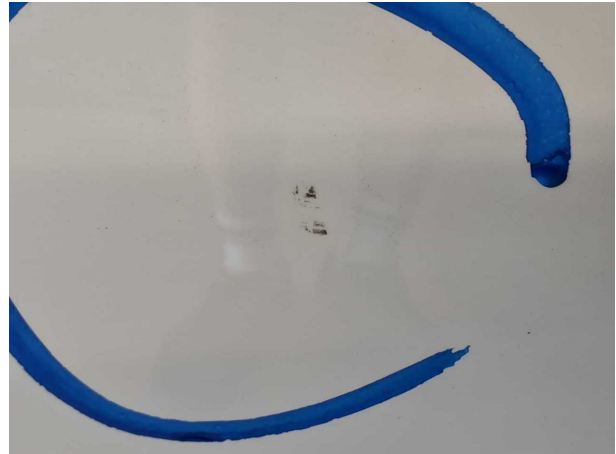
| No. | Component group | Description |
|---|---|---|
| 2 | Door - rear right side | Door - Scratched - Cover / polish |

**Damage #2:** Door - rear right side: Door - Scratched - Cover / polish

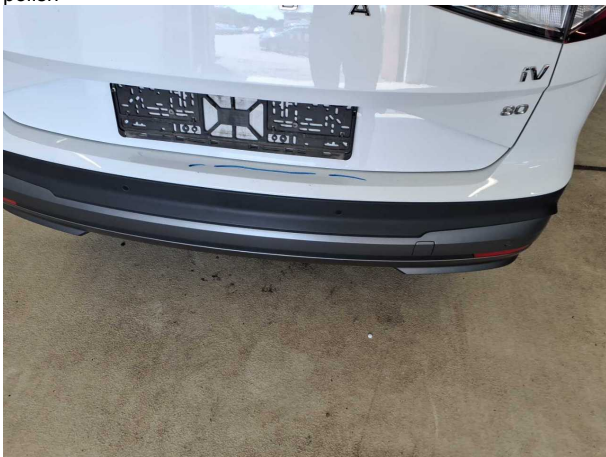
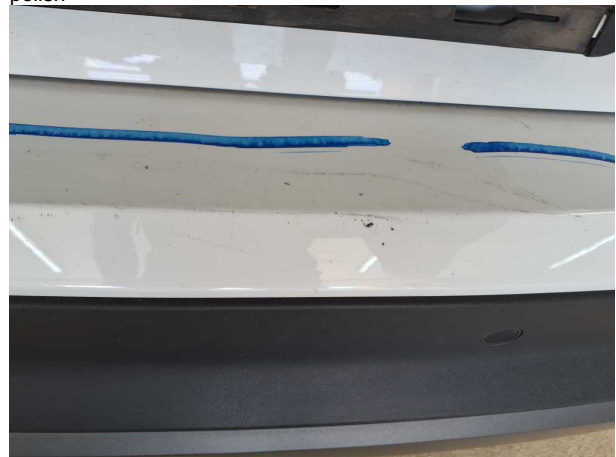
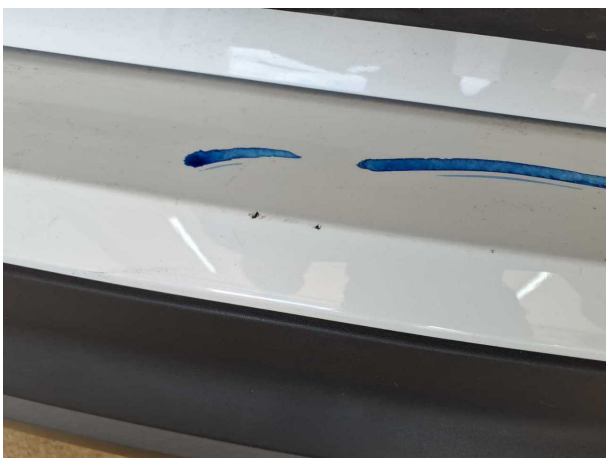
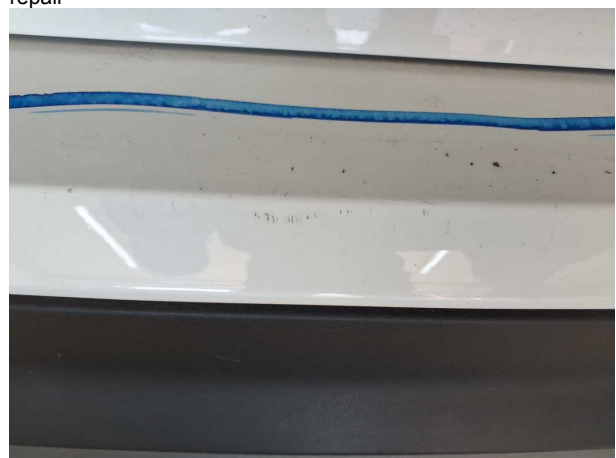
| No. | Component group | Description |
|---|---|---|
| 5 | Rear bumper | Rear bumper - Scratched - Smart repair |

**Damage #5:** Rear bumper: Rear bumper - Scratched - Smart repair

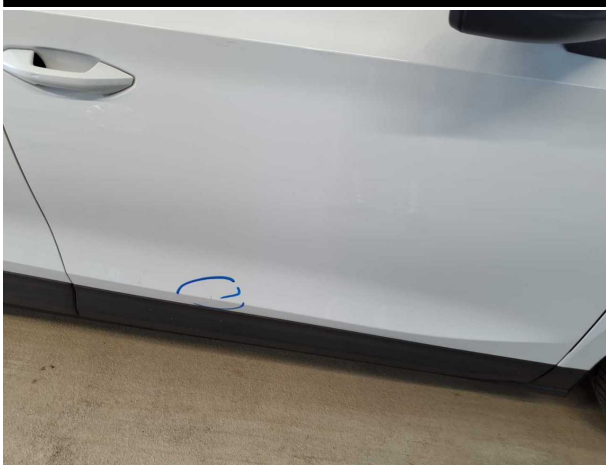
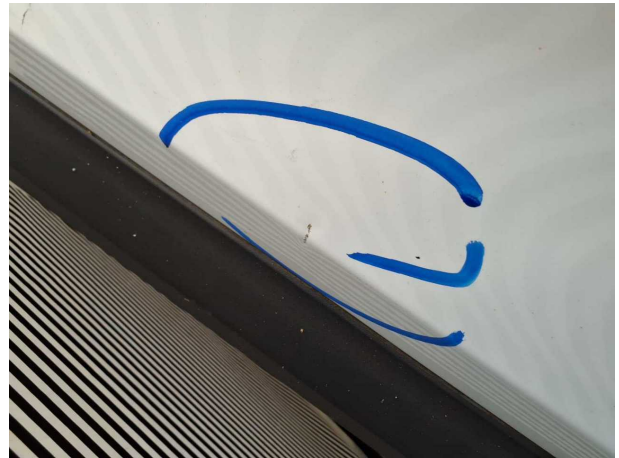
| No. | Component group | Description |
|---|---|---|
| 6 | Door - front right side | Door - Dent / paintcoat damage - Repair and paint |

**Damage #6:** Door - front right side: Door - Dent / paintcoat damage  
- Repair and paint

**Damage #6:** Door - front right side: Door - Dent / paintcoat damage - Repair and paint
