Wertgutachten

Ihr Auftrag vom	27.05.2026 durch Raiffeisen-Impuls Fuhrparkmanagement GmbH & Co. KG
Besichtigungsort	36272 Niederaula, Industriestraße 11
Besichtigungsdatum	12.06.2026
Referenznummern	0002054627

Fahrzeugident.-Nr.	WF01XXTTG1MD38167		
Fahrzeugart	PKW - Mehrzweckfahrzeug	Farbton / Lackart	Rot / Uni
Hersteller	Ford	Nächste HU	keine Angabe
Typ / Verkaufsbez.	Transit Custom 2.0 TDCi 320 L1 Trend	Laufleistung abgelesen	100.261 km
Erstzulassung	27.01.2022	Emissionsklasse	Euro 6
Getriebe / Gänge	Manuell / 6	Sitzplätze / Türen	9 / 5
Achsen / angetrieben	2 / 1	Anzahl Besitzer	unbekannt
Motorart	Reihenmotor / Diesel	Hubraum / Nennleistung	1.995 ccm / 77 KW
Antriebsart	Frontantrieb

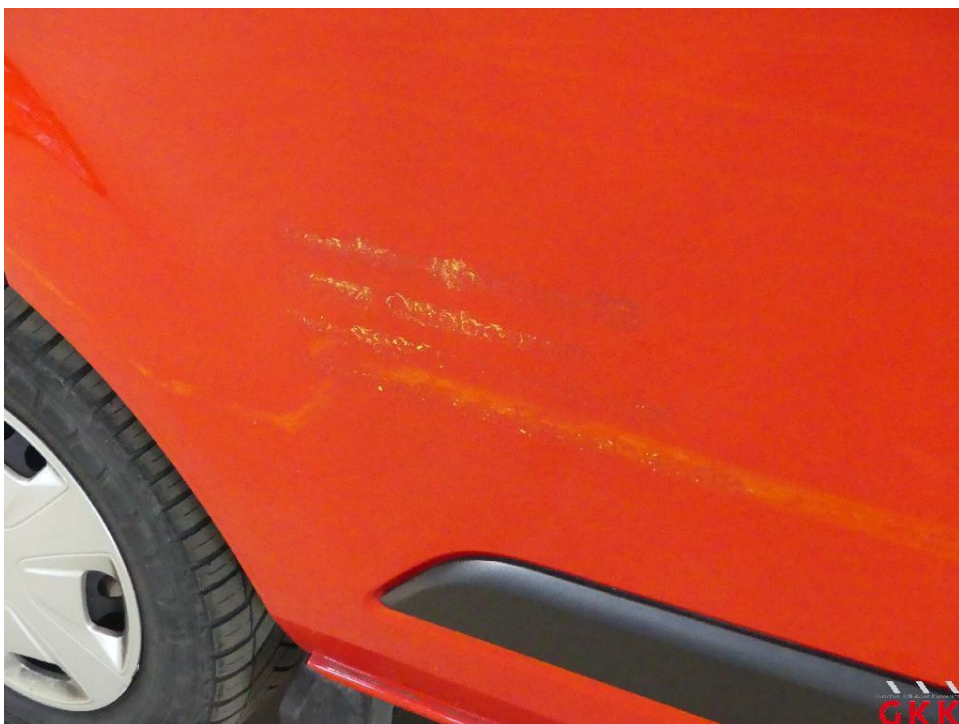
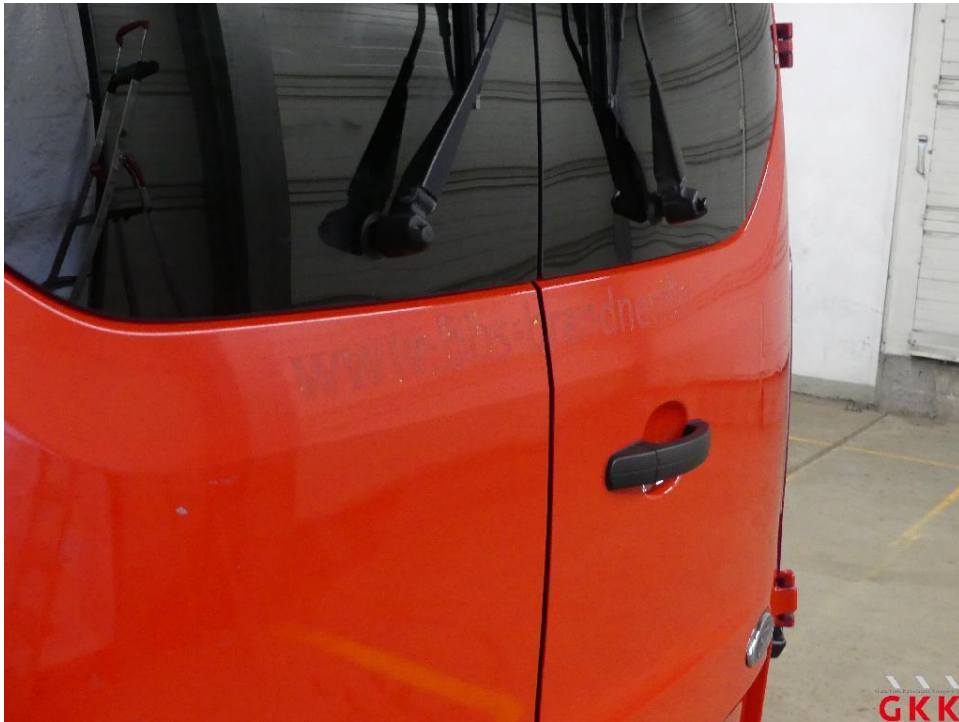
Frontscheibe, Steinschlag, Gebrauchsspur	0,00 €	0,00 €
Fahrzeug außen, Lackierung verwittert / matt, aufbereiten (Bild 14, Bild 15)	319,04 €	319,04 €
Fahrzeug Front, Steinschlag, Gebrauchsspur	0,00 €	0,00 €
Trittbrett, verkratzt, Smartrepair (Bild 21, Bild 22)	80,00 €	80,00 €

Bild 14 Fahrzeug, außen, Lackierung verwittert / matt, aufbereiten

Bild 15 Fahrzeug, außen, Lackierung verwittert / matt, aufbereiten

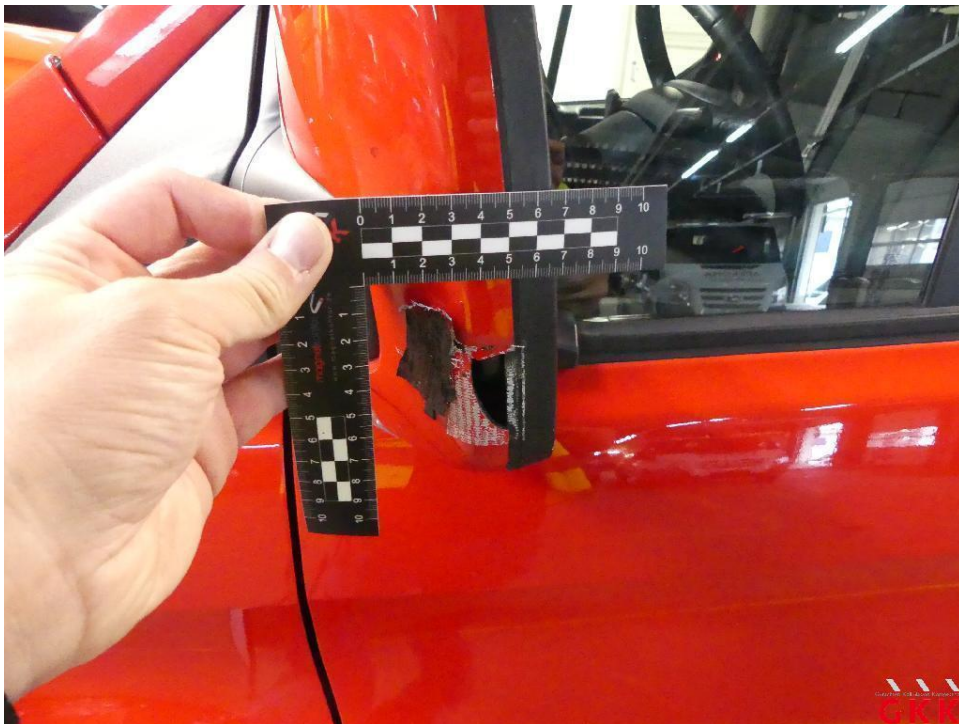
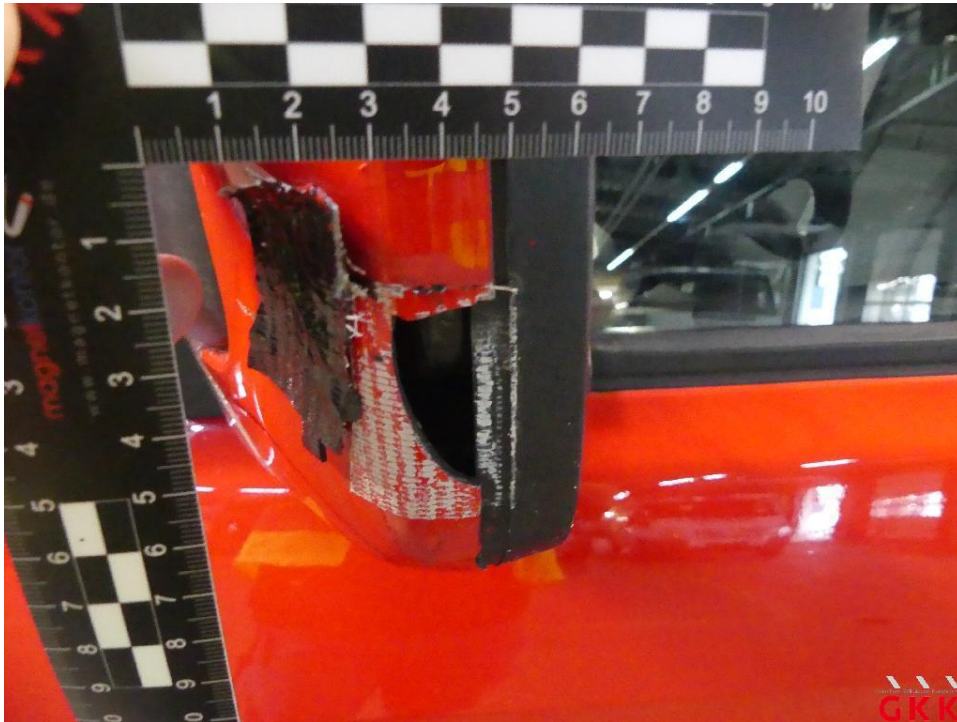
Wertbeeinflussende Faktoren		
Seite links (Angaben ohne MwSt.)	Reparaturkosten	MW
Spiegelgehäuse links Kappe -lackiert-, gerissen, ersetzen (Bild 16, Bild 17)	336,95 €	168,48 €
Tür vorne links, beschädigt, instand setzen - lackieren (Bild 28, Bild 29, Bild 30)	882,84 €	521,18 €
Seite rechts (Angaben ohne MwSt.)	Reparaturkosten	MW
Seitenwand rechts, bis 3 Dellen / Bauteil, Gebrauchsspur	0,00 €	0,00 €
Tür vorne rechts, beschädigt, instand setzen - lackieren (Bild 18, Bild 19, Bild 20)	803,06 €	441,41 €
Heck (Angaben ohne MwSt.)	Reparaturkosten	MW
Stoßfänger hinten PDC-Sensor, beschädigt, ersetzen (Bild 25)	115,45 €	57,73 €
Stoßfänger hinten Ecke rechts -lackiert-, beschädigt, ersetzen (Bild 23, Bild 24)	630,77 €	315,39 €
Hecktür rechts, Lackierung abgeplatzt, lackieren (Bild 26, Bild 27)	490,02 €	245,01 €
Ohne Zuordnung (Angaben ohne MwSt.)	Reparaturkosten	MW
HU (Hauptunters.) PKW / Transporter, kein gültiger Nachweis vorhanden, durchführen	132,77 €	132,77 €

Bild 16 Spiegelgehäuse links, Kappe -lackiert-, gerissen, ersetzen

Bild 17 Spiegelgehäuse links, Kappe -lackiert-, gerissen, ersetzen

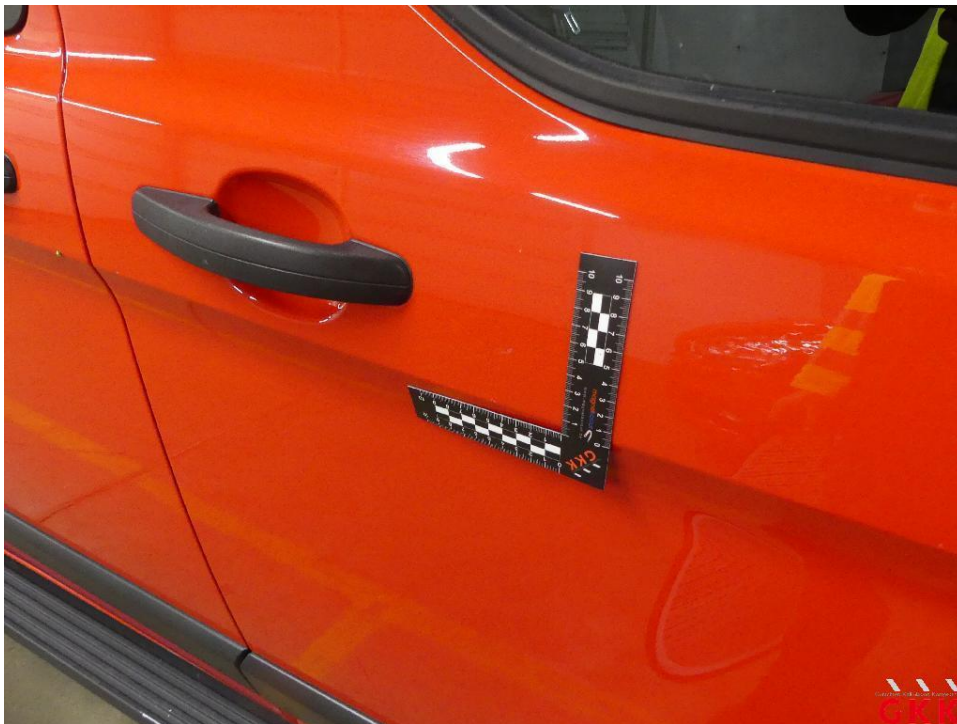
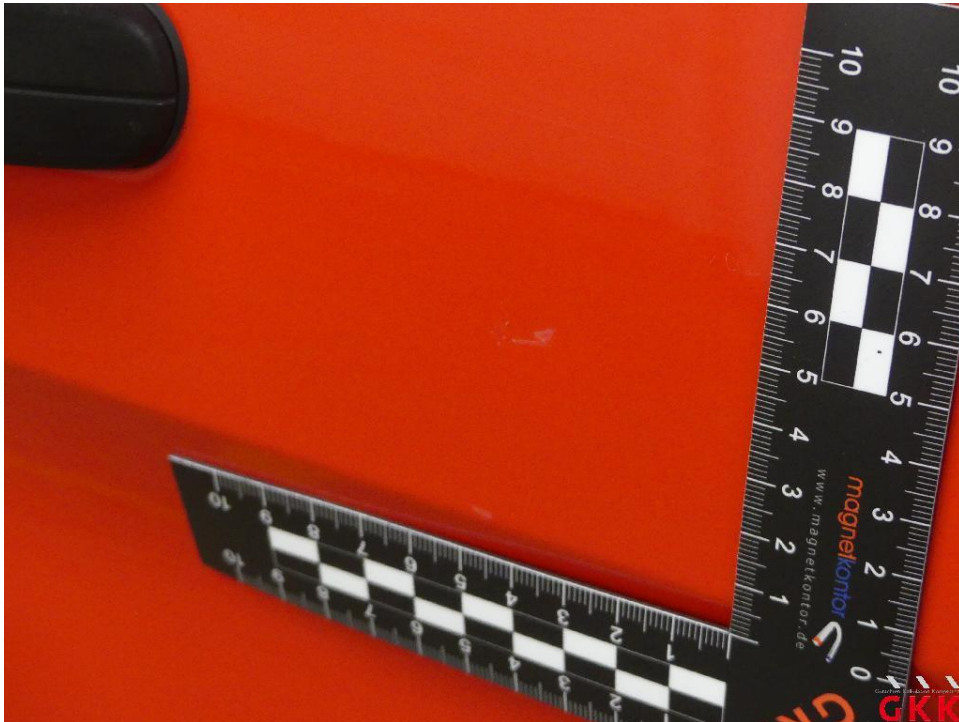
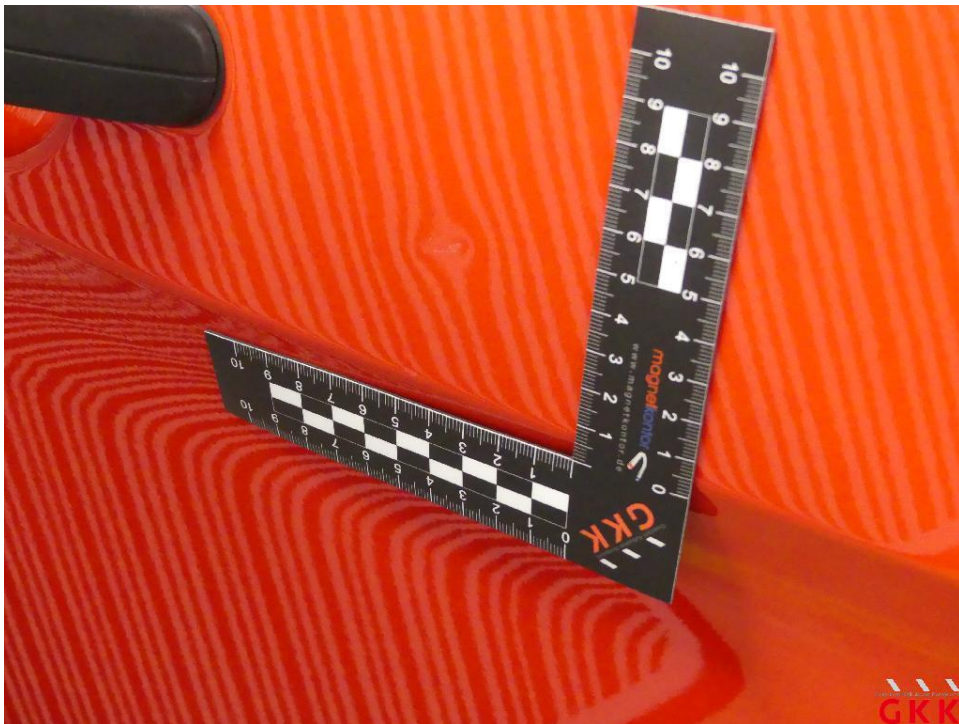
Bild 18 Tür vorne rechts, beschädigt, instand setzen - lackieren

Bild 19 Tür vorne rechts, beschädigt, instand setzen - lackieren

Bild 20 Tür vorne rechts, beschädigt, instand setzen - lackieren

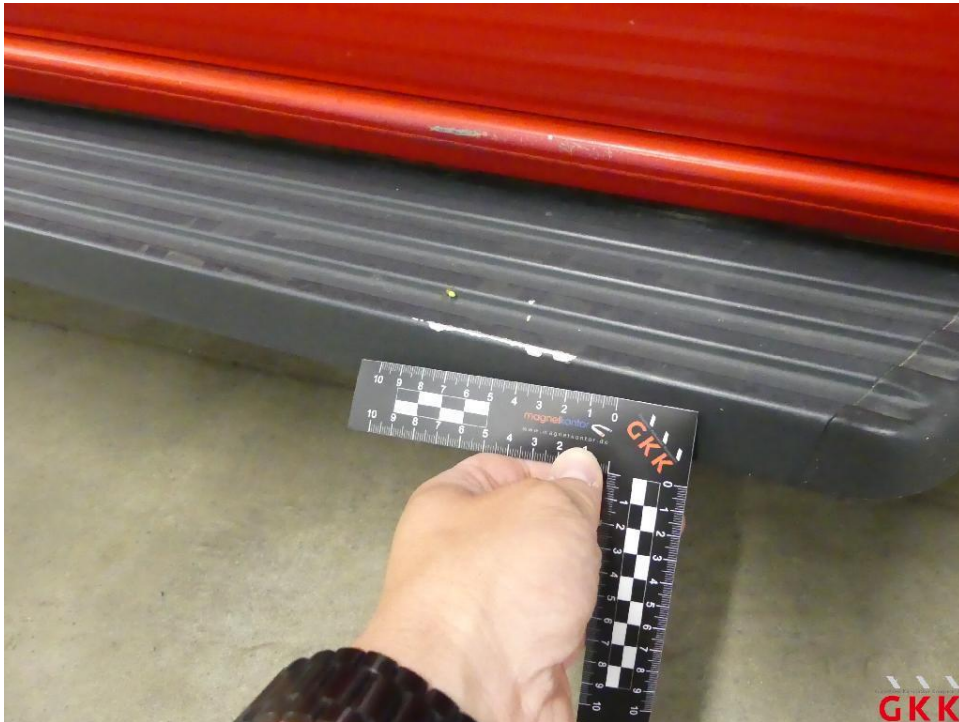
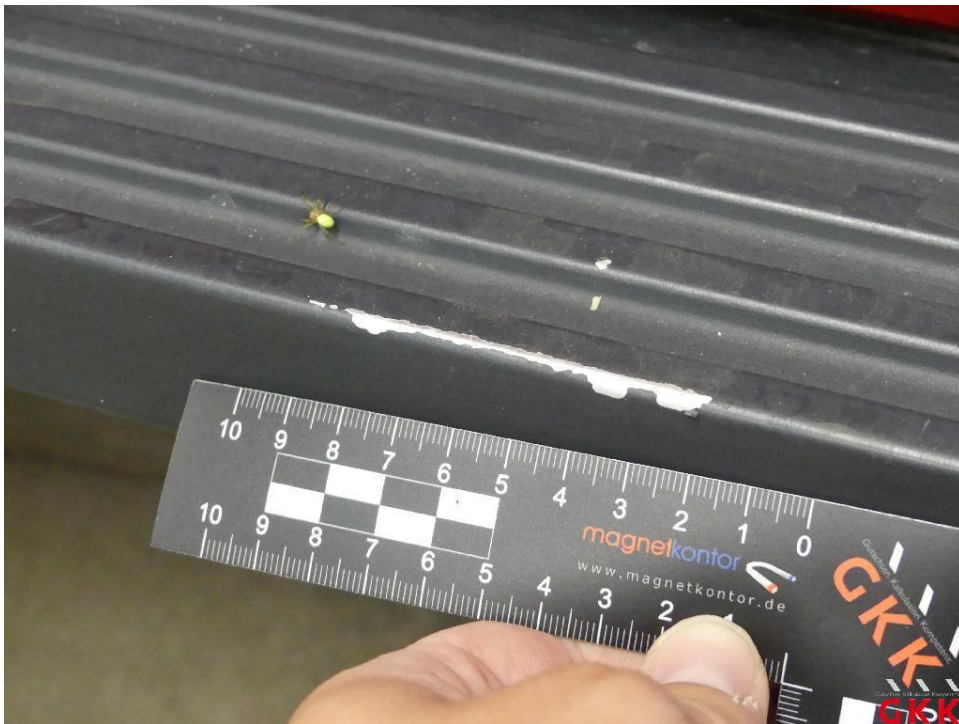
Bild 21 Trittbrett, verkratzt, Smartrepair

Bild 22 Trittbrett, verkratzt, Smartrepair

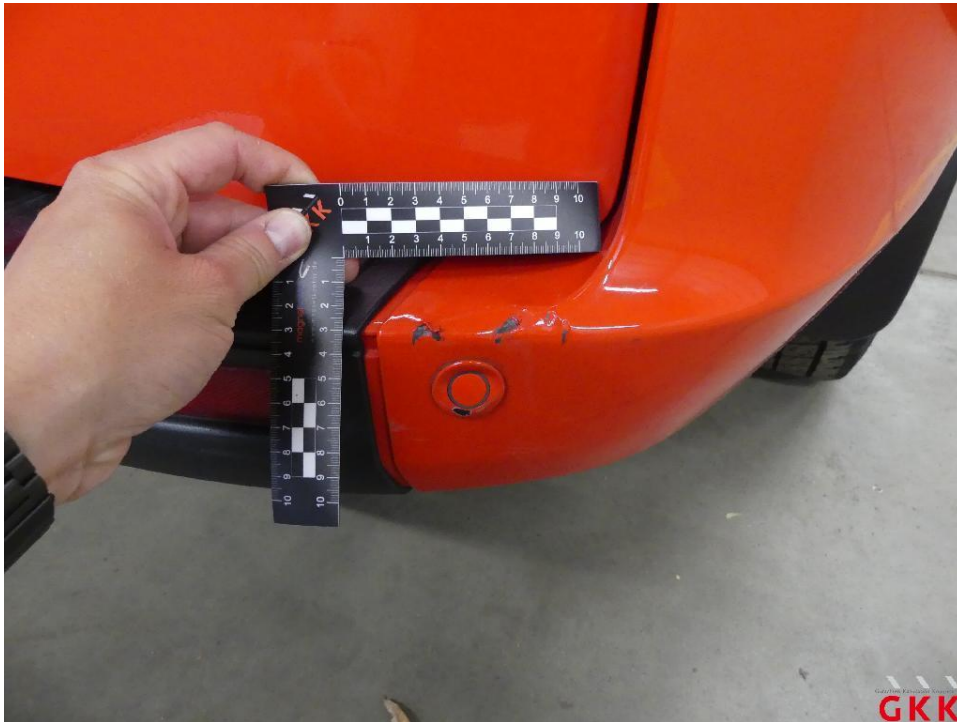
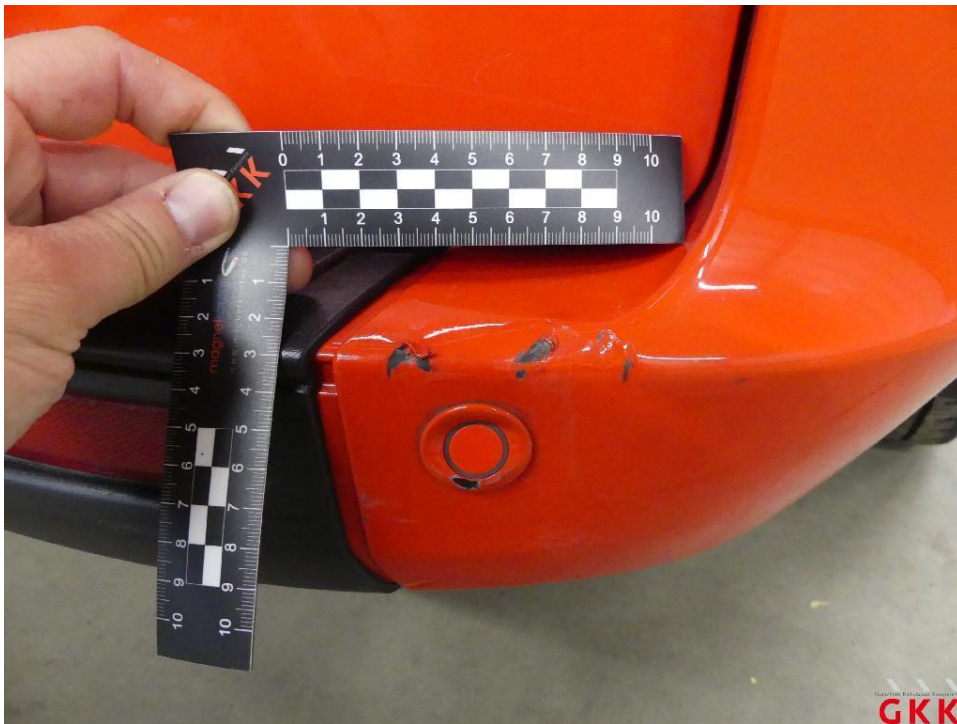
Bild 23 Stoßfänger hinten, Ecke rechts -lackiert-, beschädigt, ersetzen

Bild 24 Stoßfänger hinten, Ecke rechts -lackiert-, beschädigt, ersetzen

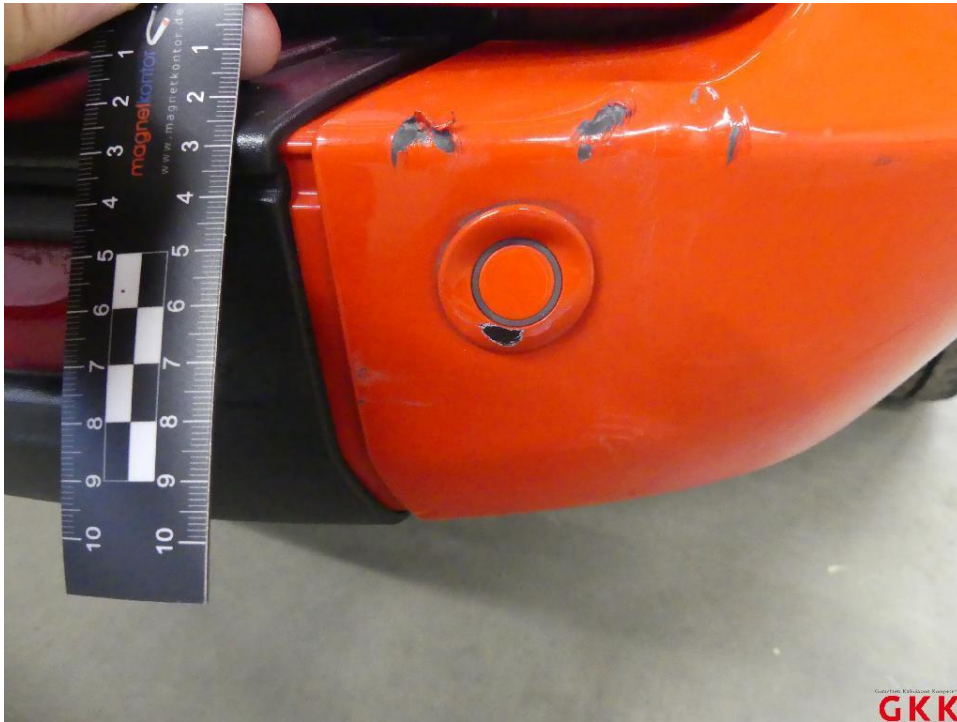
Bild 25 Stoßfänger hinten, PDC-Sensor, beschädigt, ersetzen

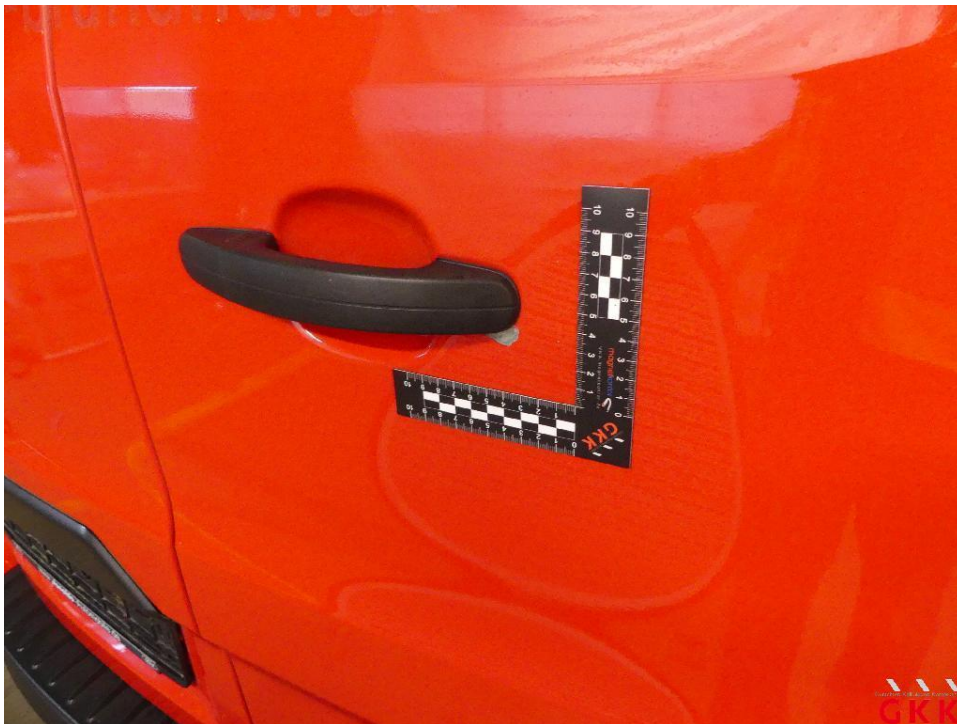
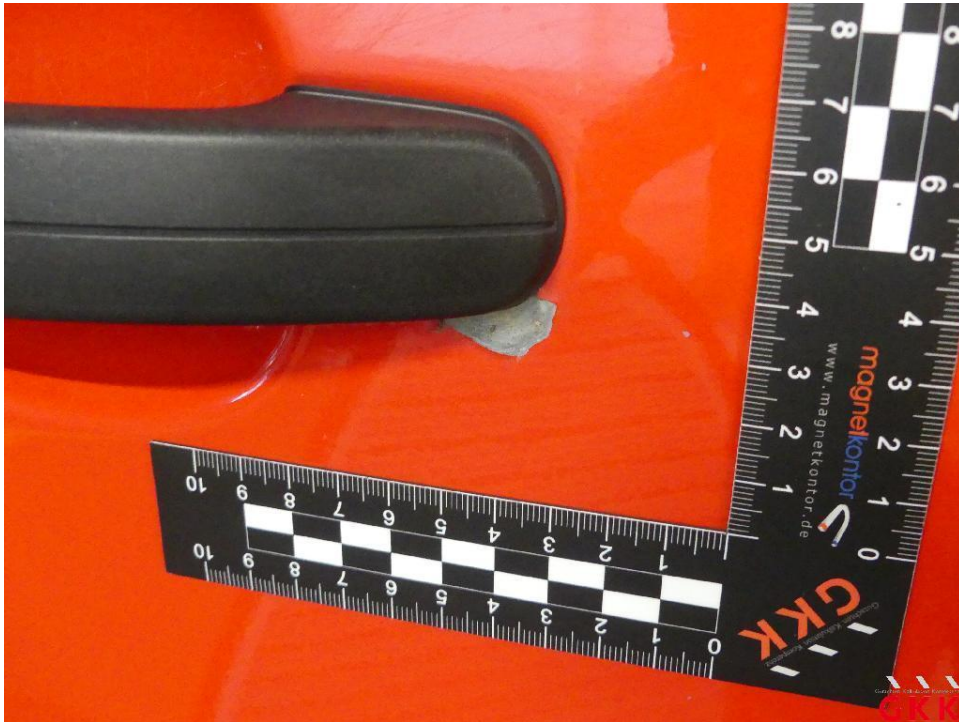
Bild 26 Hecktür rechts, Lackierung abgeplatzt, lackieren

Bild 27 Hecktür rechts, Lackierung abgeplatzt, lackieren

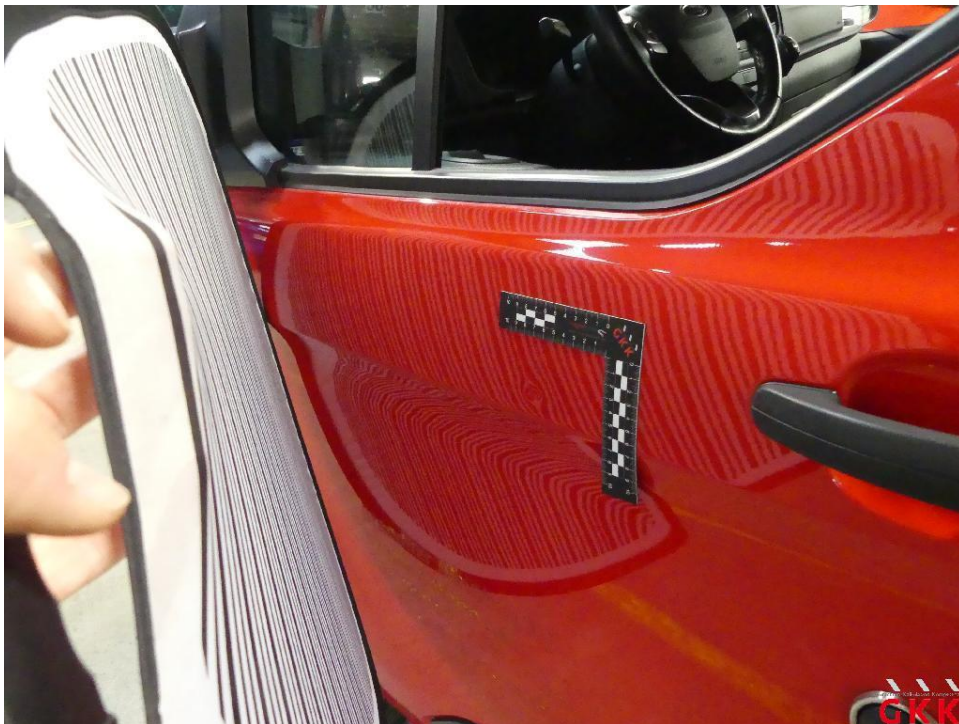
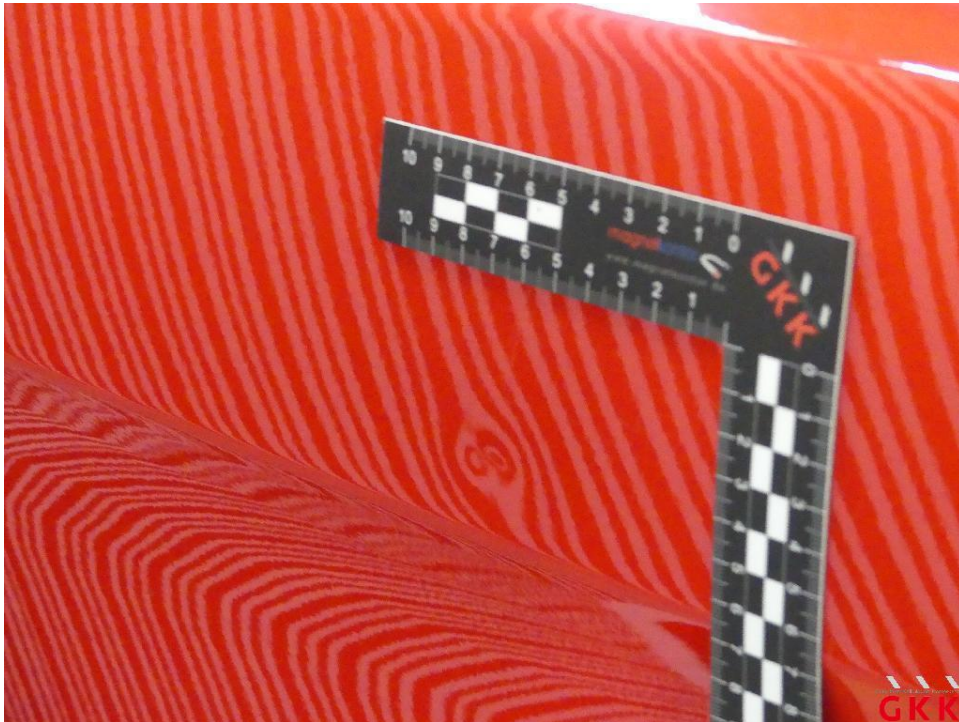
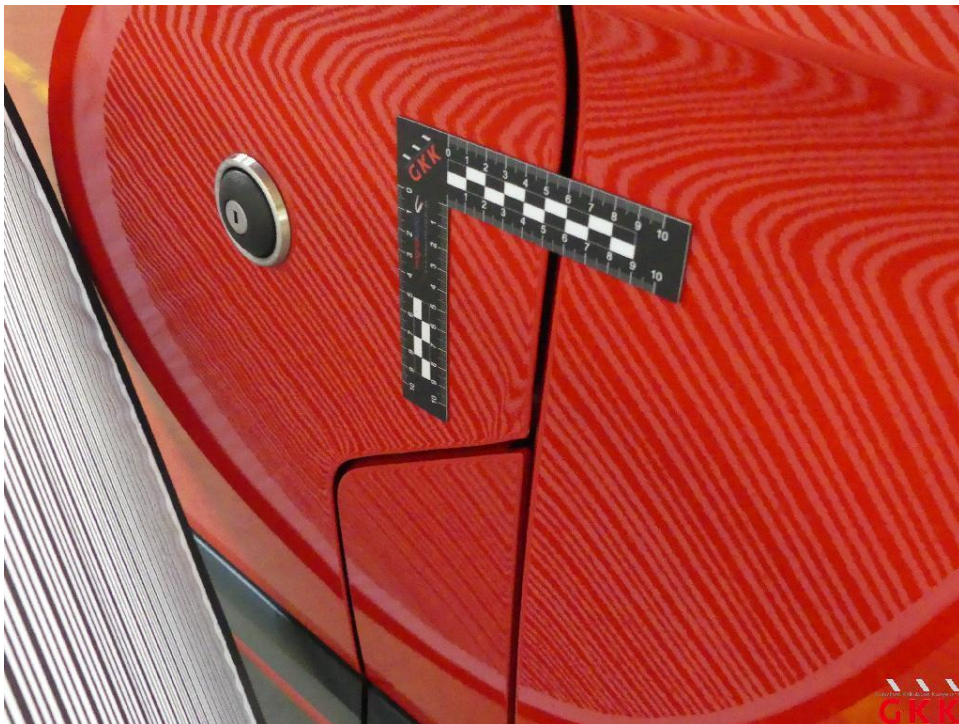
Bild 28 Tür vorne links, beschädigt, instand setzen - lackieren

Bild 29 Tür vorne links, beschädigt, instand setzen - lackieren

Bild 30 Tür vorne links, beschädigt, instand setzen - lackieren
