**Fahrzeug:** **MERCEDES A-Klasse A 250 e DCT Limousine4-türig 1332 ccm 218 PS / 160 KW Elektrisch 8-Gang Automatik**

Amtliches Kennzeichen: HD -DL 0174E      Fahrgestell-Nummer: W1K3G8GB6PJ391289  
Vertrags-Nummer: 99712082      Erstzulassung: 27.10.2022  
Internes KZ: 15065318      Kilometer-Stand: 0

## Zustandsbericht

Inspection date: 5 Jun 2026  
**Protocol number: 45793669**  
Delivery date: 5 Jun 2026

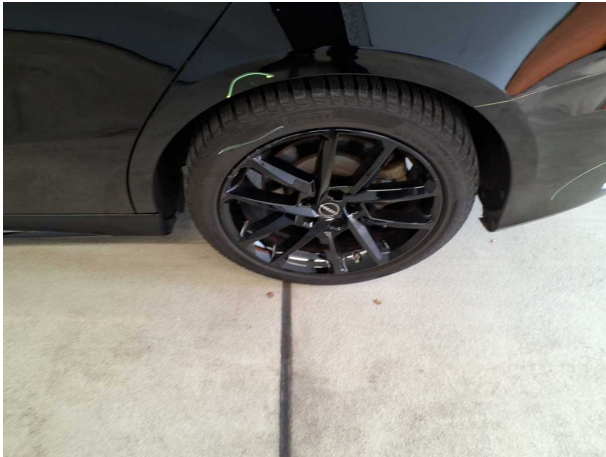
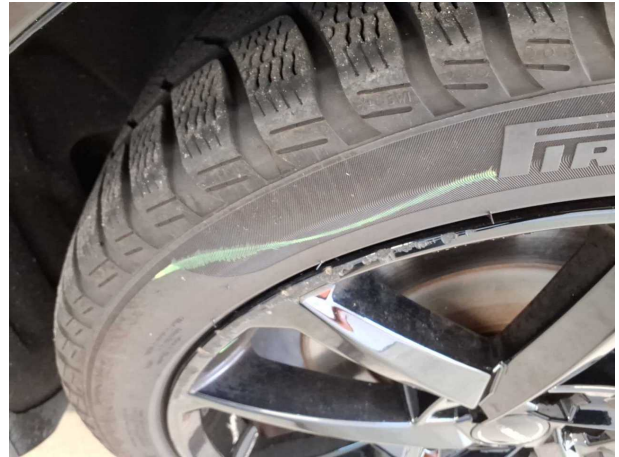
**Damage #2:** Wheel / tyres: Alloy rim - rear left side - Scratched - ...  
deduction

**Damage #2:** Wheel / tyres: Alloy rim - rear left side - Scratched  
- No deduction

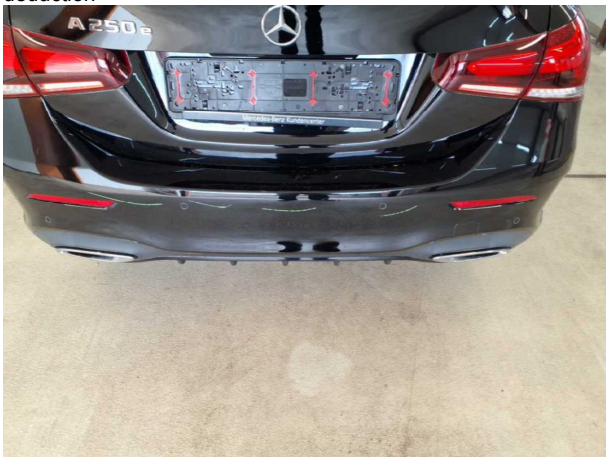
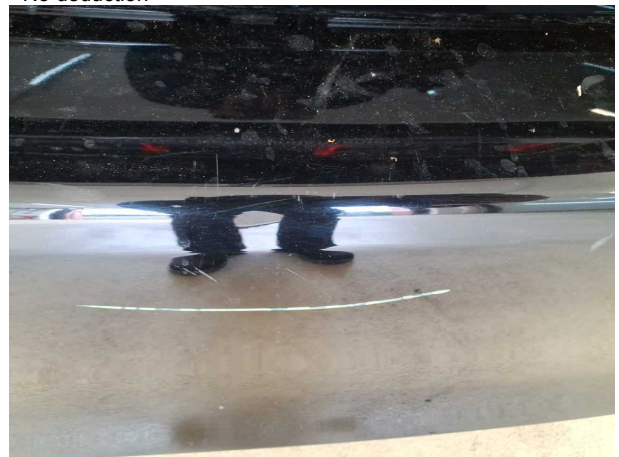
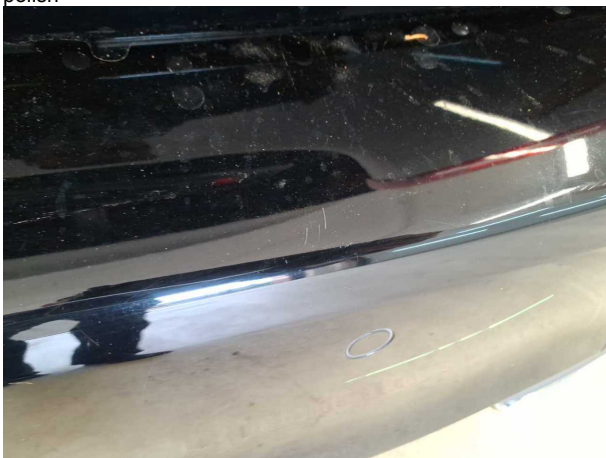
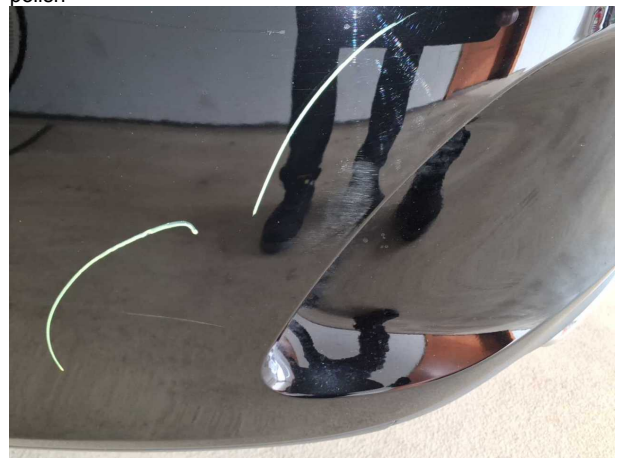
**Damage #3:** Rear bumper: Rear bumper - Scratch(es) - Cover /  
polish

**Damage #3:** Rear bumper: Rear bumper - Scratch(es) - Cove...  
polish

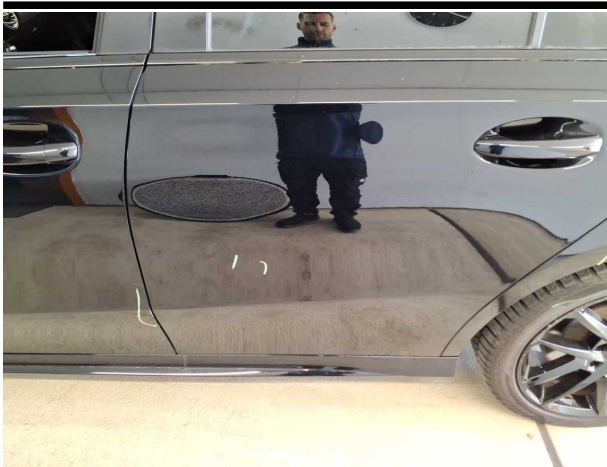
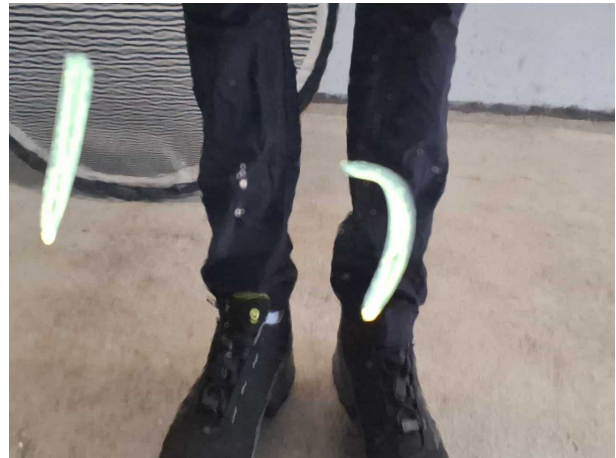
Damage #4: Door - rear left side: Door - Scratch(es) - Cover / polish

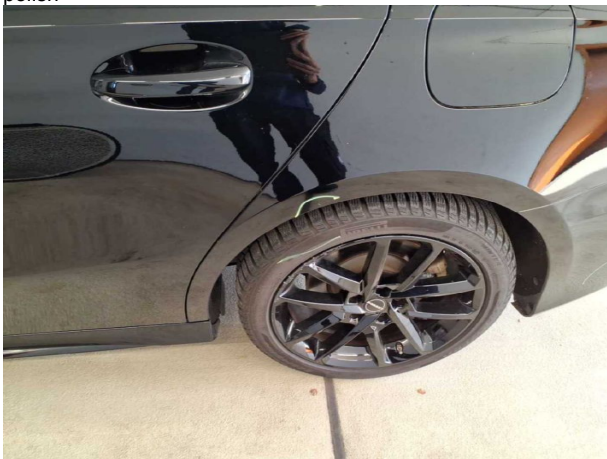
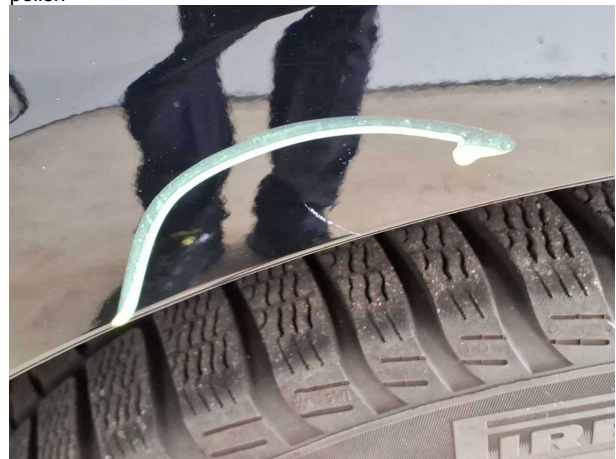
Damage #5: Side panel - rear left side: Side panel - Scratched - Cover / polish

Damage #5: Side panel - rear left side: Side panel - Scratched... Cover / polish

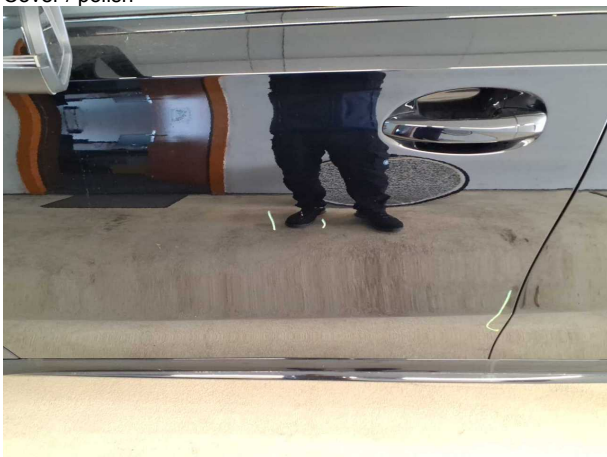
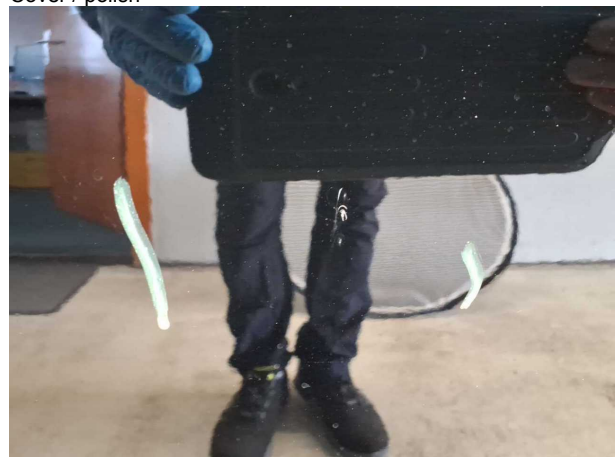
Damage #6: Door - front left side: Door - Scratch(es) - Cover / polish

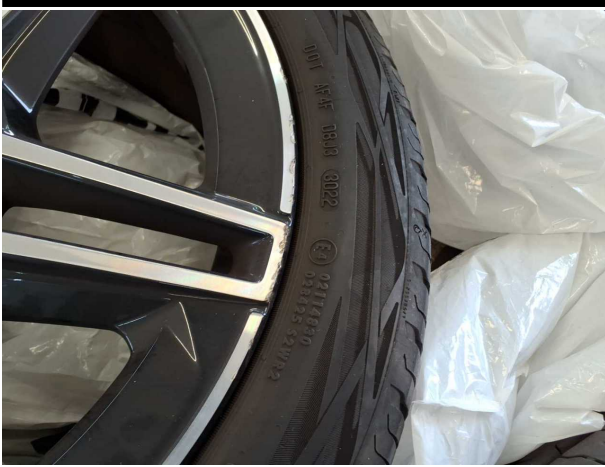
**Damage #8:** 2nd wheel set: 1 alloy rim - Scratched - Loss in value

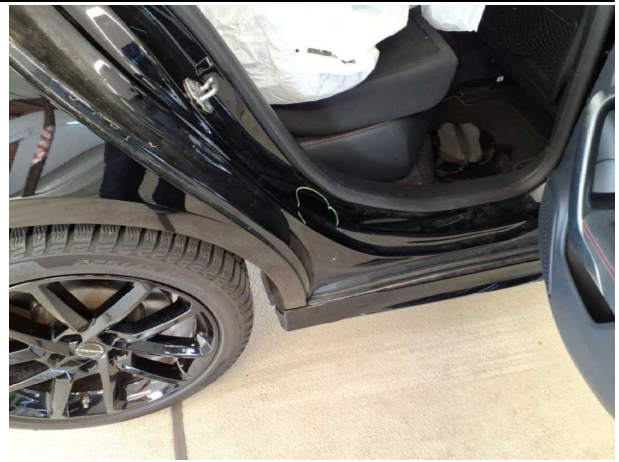
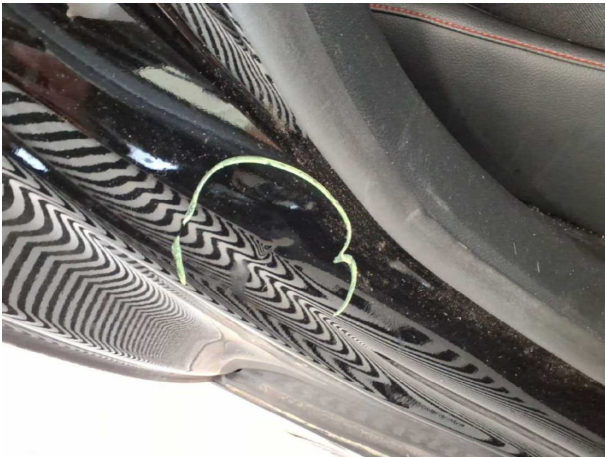
**Damage #9:** Side panel - rear right side: Sill - Dent / paintcoat damage - Smart repair

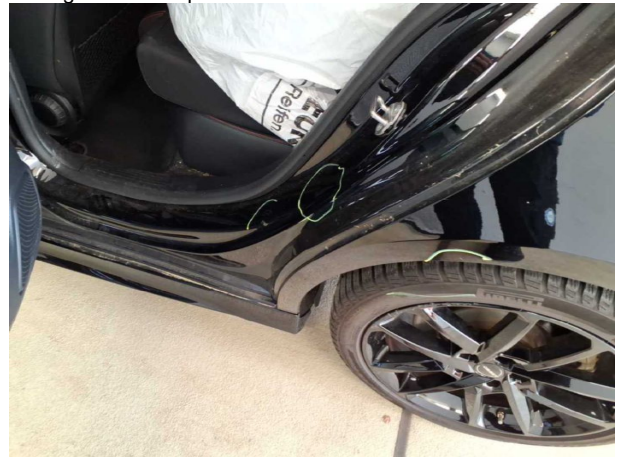
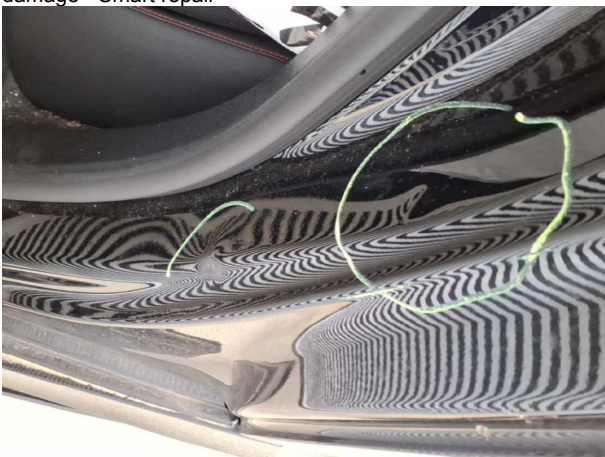
**Damage #11:** Side panel - rear left side: Sill - Dent / paintcoat damage - Smart repair

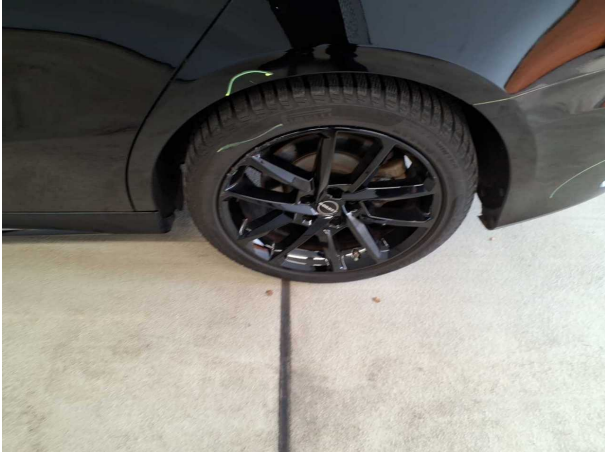
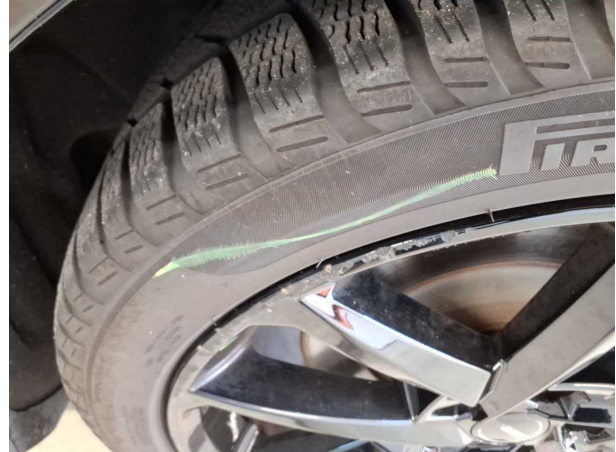
**Beschädigung #2:** Rad/Reifen: Leichtmetallfelge hinten links - verkratzt / verschürft - kein Abzug

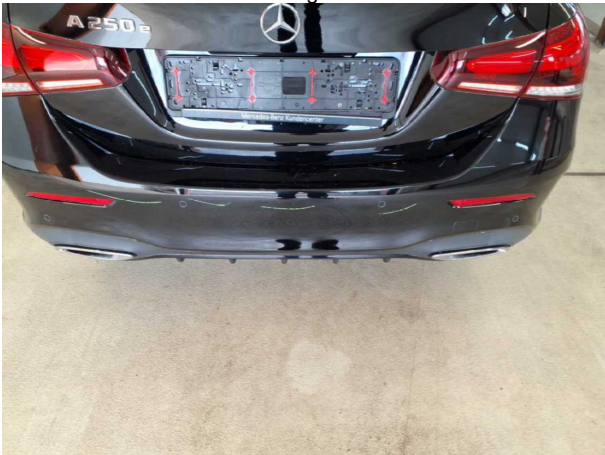
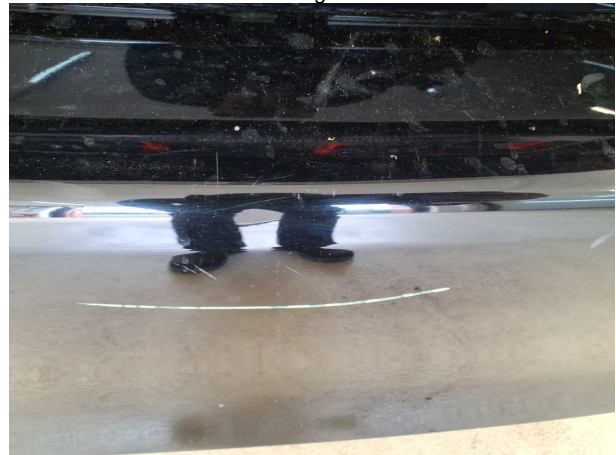
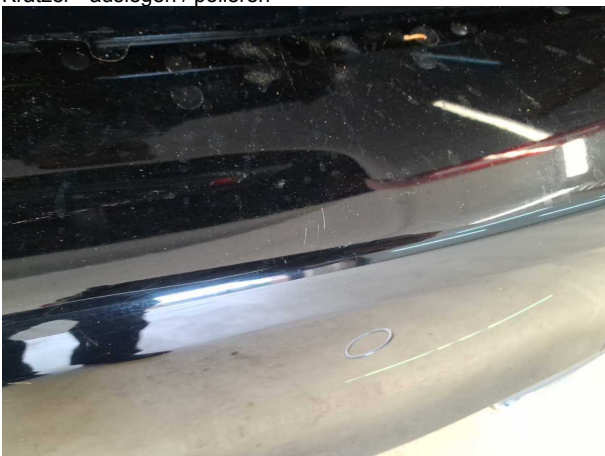
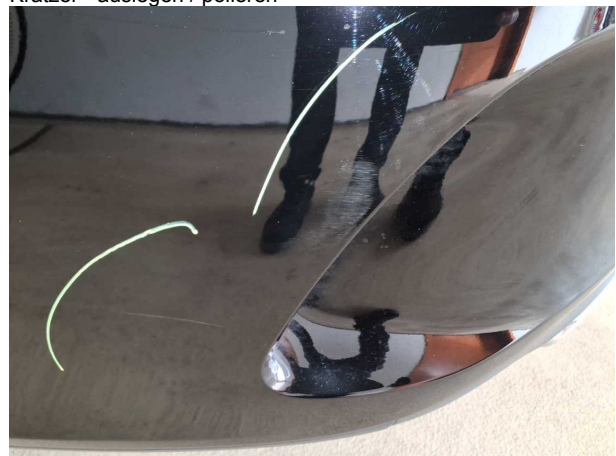
**Beschädigung #3:** Stossfänger hinten: Stossfänger hinten - Kratzer - auslegen / polieren

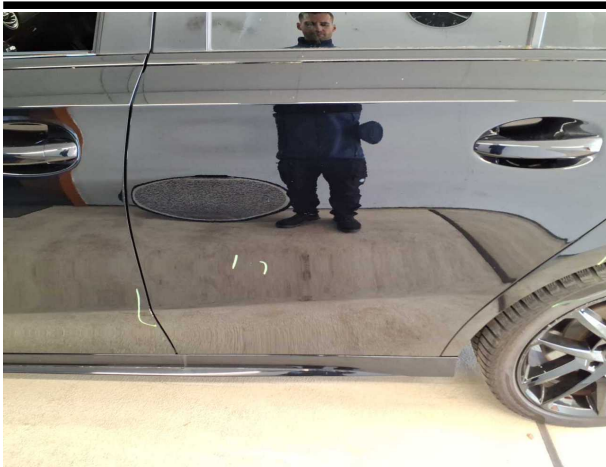
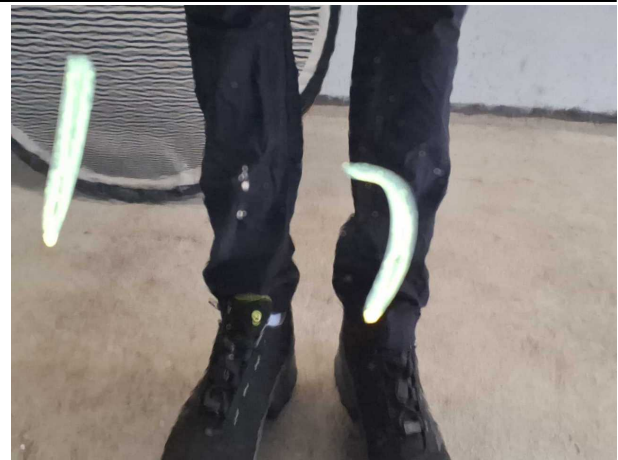
**Beschädigung #4:** Tür hinten links: Tür - Kratzer - auslegen / polieren

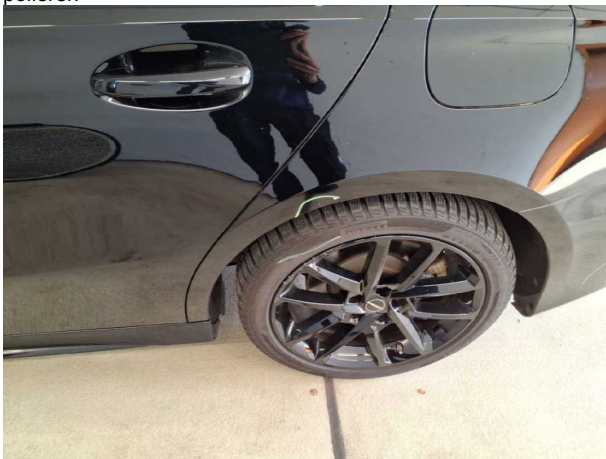
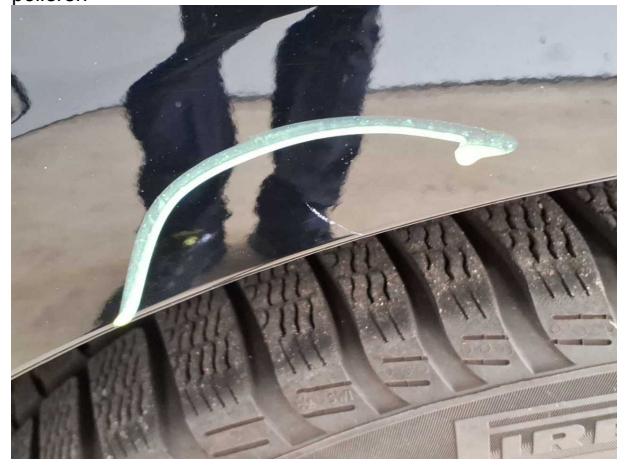
**Beschädigung #5:** Seitenwand links: Seitenwand - verkratzt / verschürft - auslegen / polieren

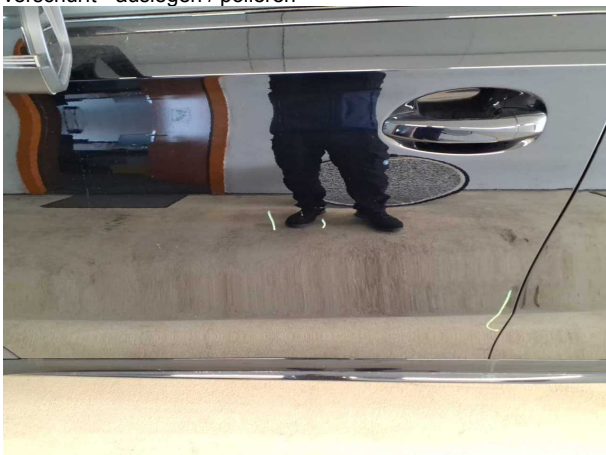
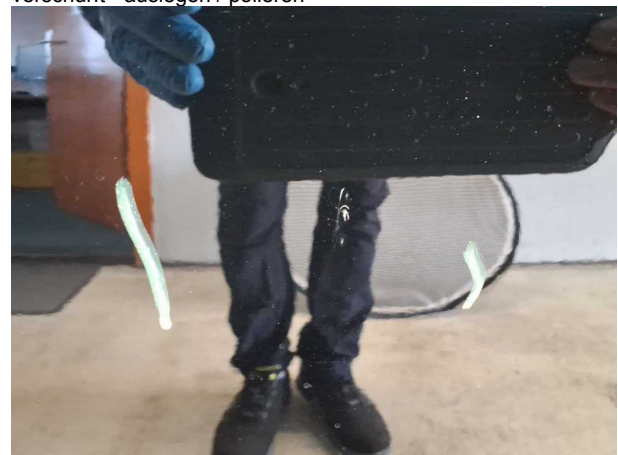
**Beschädigung #6:** Tür vorn links: Tür - Kratzer - auslegen / polieren

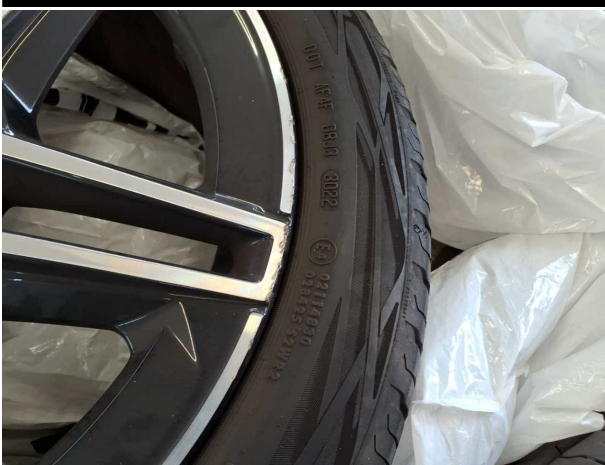
**Beschädigung #8:** 2.Radsatz: 1 Leichtmetallfelge - verkratzt / verschürft - Wertminderung

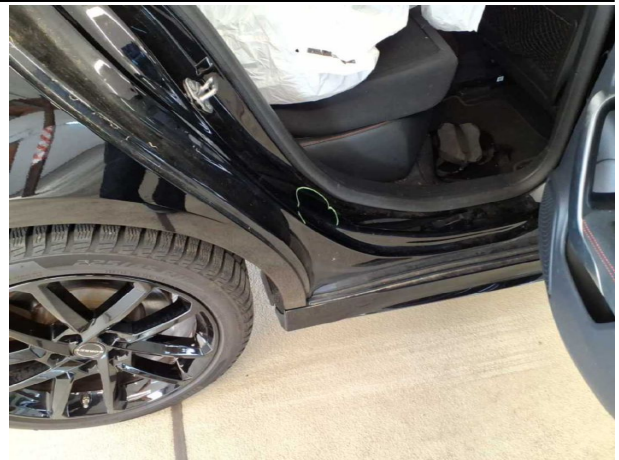
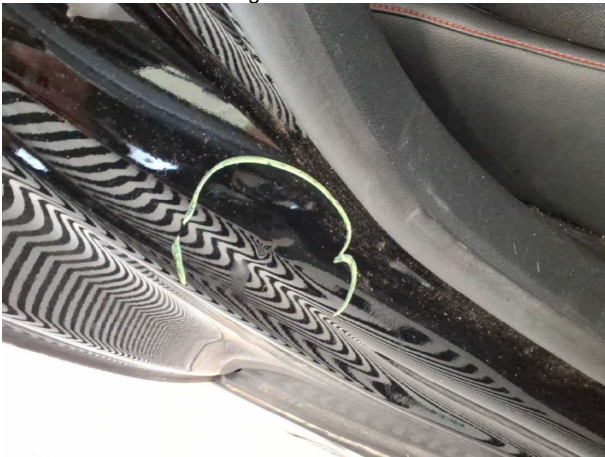
**Beschädigung #9:** Seitenwand rechts: Einstieg - Delle / Lackschaden - Smart Repair

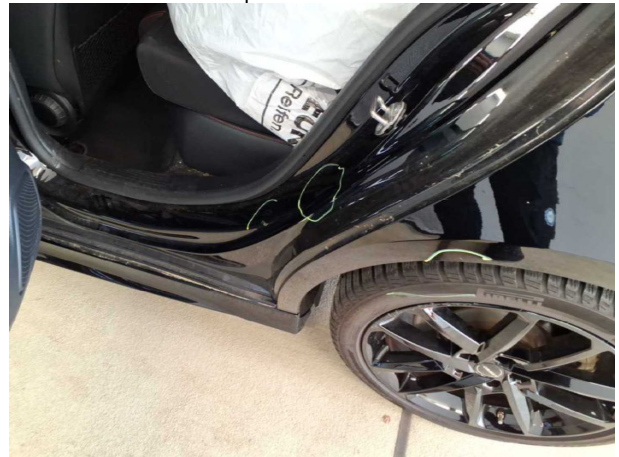
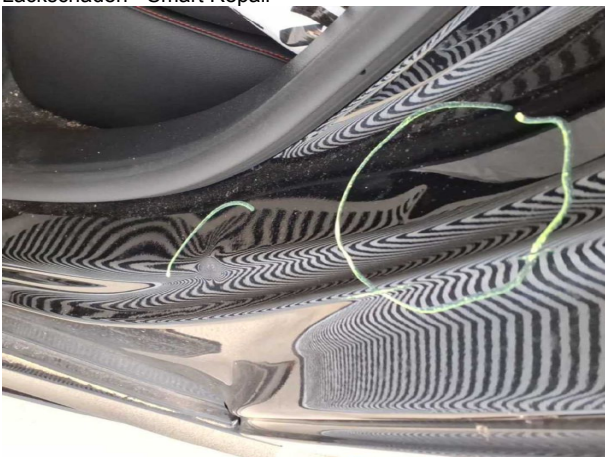
**Beschädigung #11:** Seitenwand links: Einstieg - Delle / Lackschaden - Smart Repair
