## Zustandsbericht

| Besichtigungsdatum | 28.07.2026 |

| Kennzeichen | K-KT 2786 | Fzg.-Ident.-Nummer | VF1FL000567501904 |
| Typ | Trafic L1H1 2.0 Energy dCi 120<br>Komfort Kastenwagen | Fahrzeugart | Transporter |

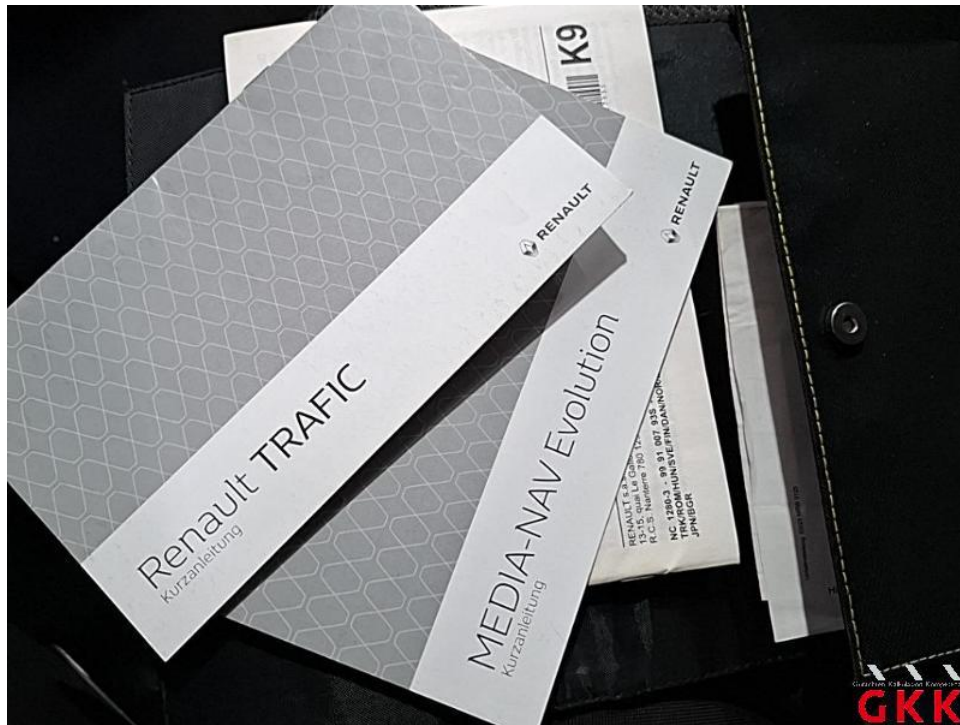
Bordmappe Bedienungsanleitung, fehlt (Bild 13)

Bild 13. Bordmappe, Bedienungsanleitung, fehlt, ersetzen

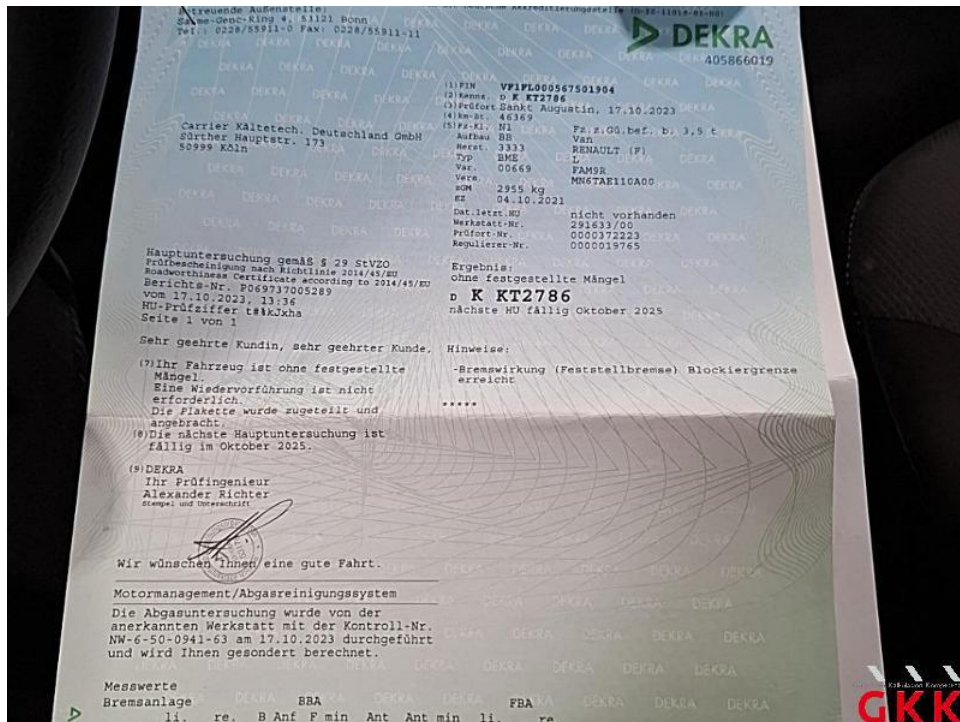
HU (Hauptunters.) Verbrennerfzg. (Allane), kein gültiger Nachweis vorhanden (Bild 14)

Bild 14. HU (Hauptunters.), Verbrennerfzg. (Allane), kein gültiger Nachweis vorhanden, durchführen

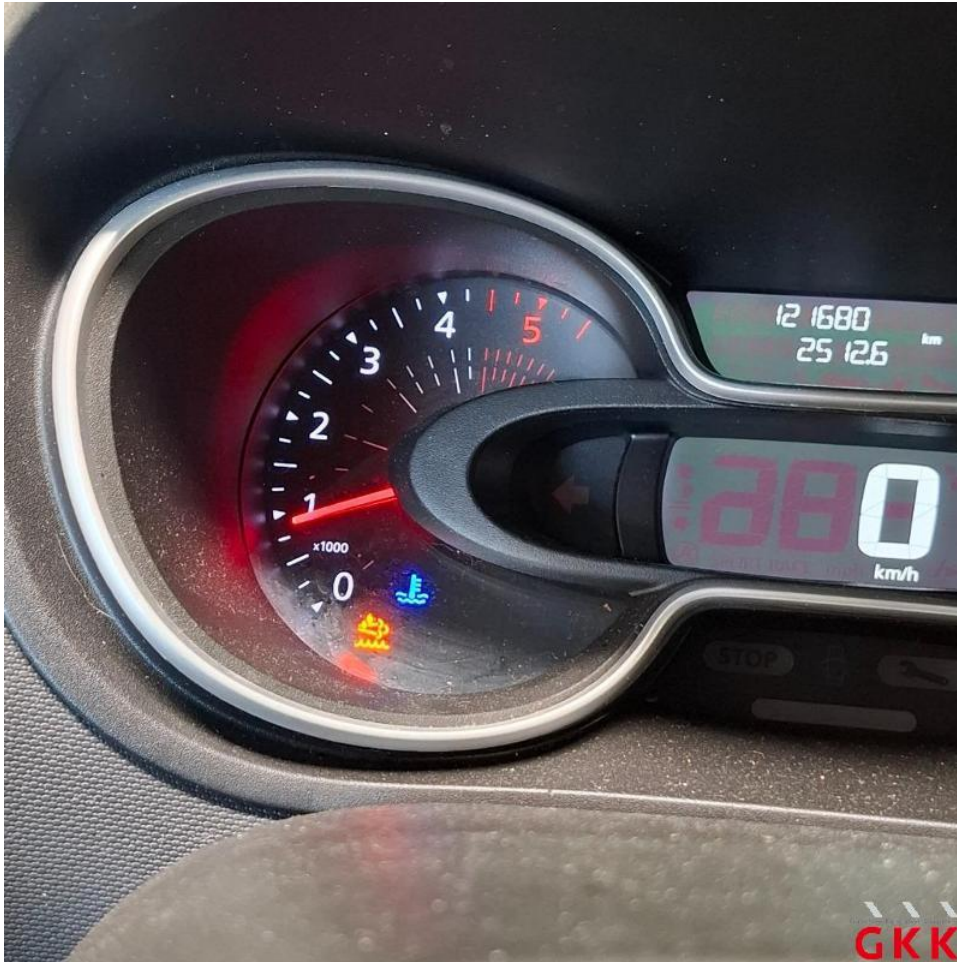
Kombiinstrument Fehlerspeicher, aktiv (Bild 15)

Bild 15. Kombiinstrument, Fehlerspeicher, aktiv, auslesen / prüfen

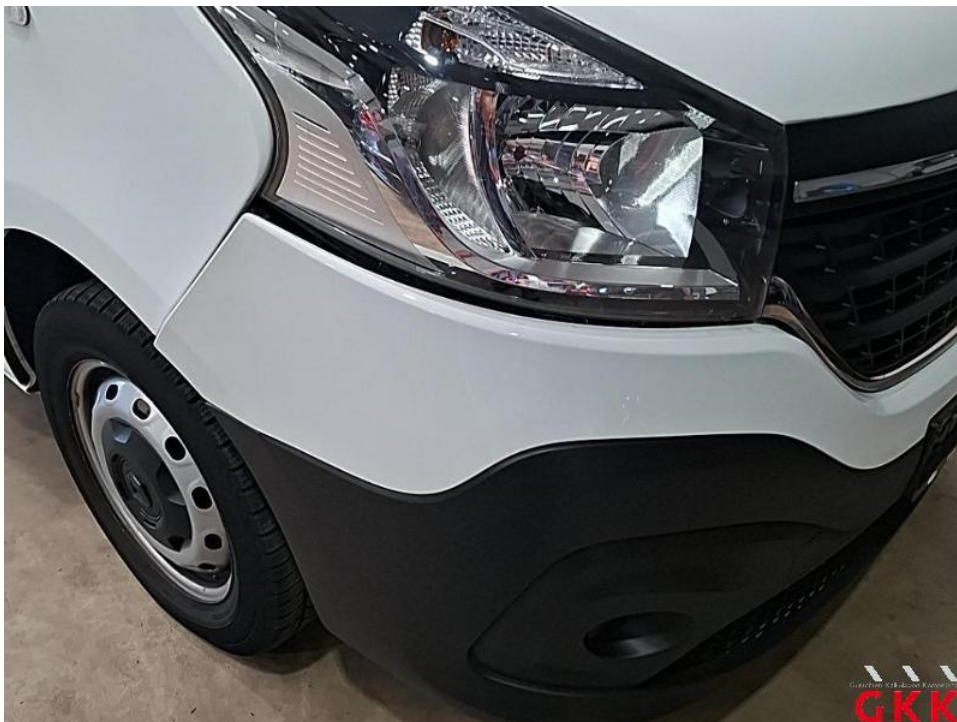
Stoßfänger vorne Verkleidung -teillackiert-, Reparaturmangel (Bild 18, Bild 19, Bild 20)

Bild 18. Stoßfänger vorne, Verkleidung -teillackiert-, Reparaturmangel, ersetzen

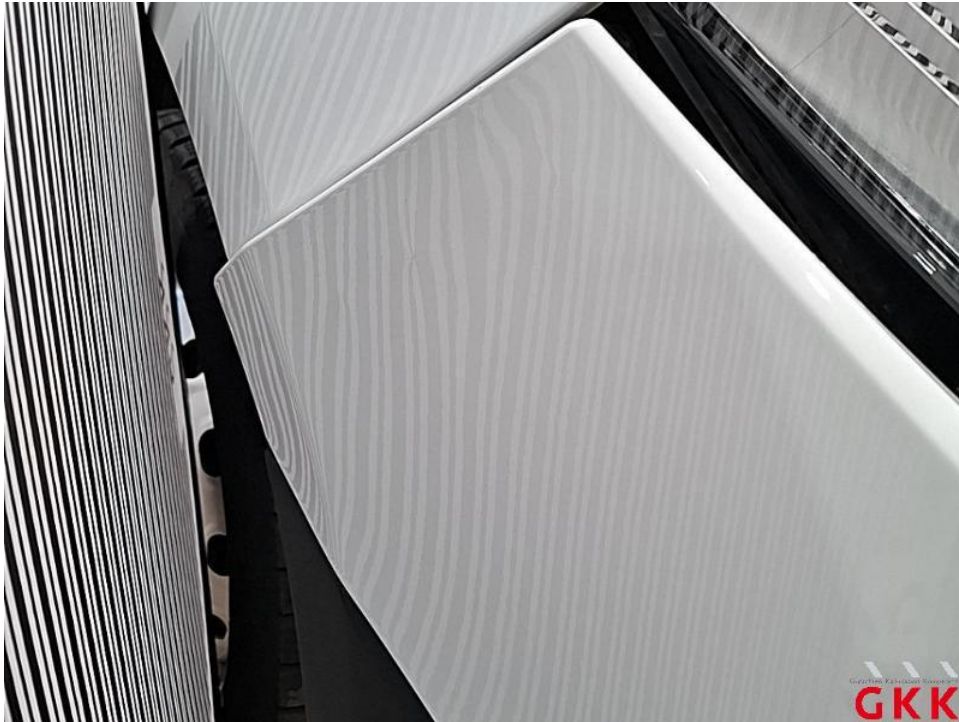
Bild 19. Stoßfänger vorne, Verkleidung -teillackiert-, Reparaturmangel, ersetzen

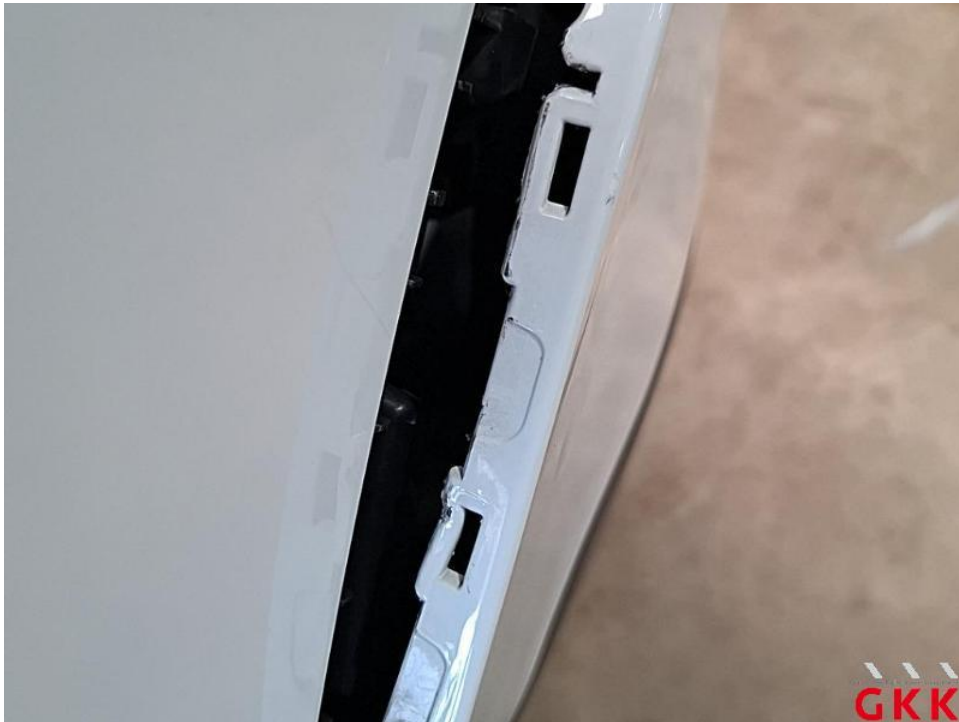
Bild 20. Stoßfänger vorne, Verkleidung -teillackiert-, Reparaturmangel, ersetzen

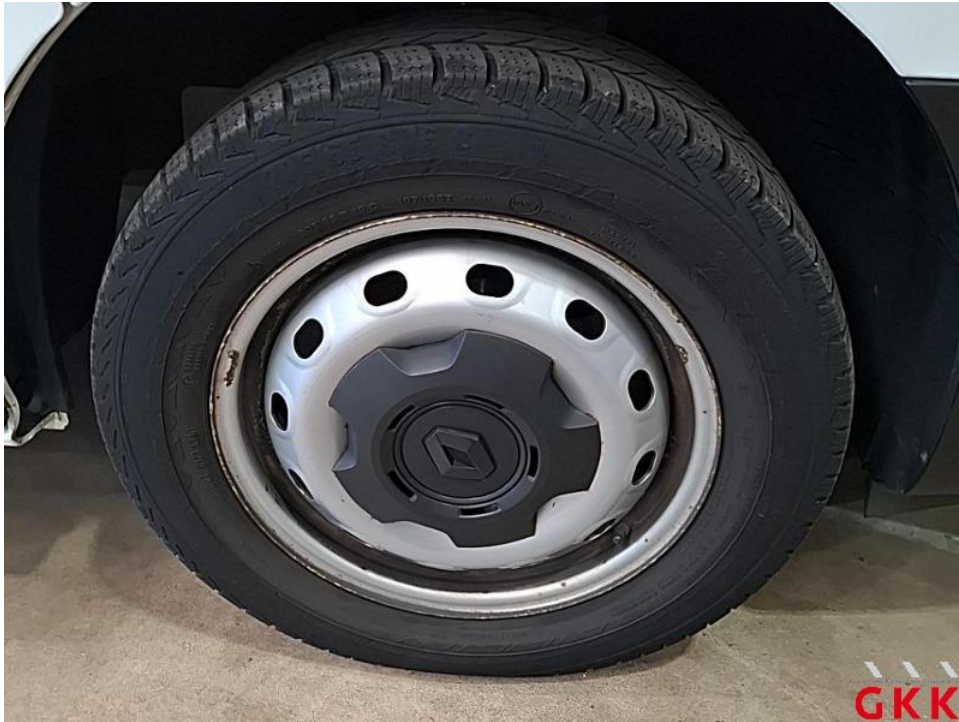
Reifen vorne rechts, beschädigt und Untermaß (Bild 21, Bild 22, Bild 23)

Bild 21. Reifen, vorne rechts, beschädigt und Untermaß, ersetzen

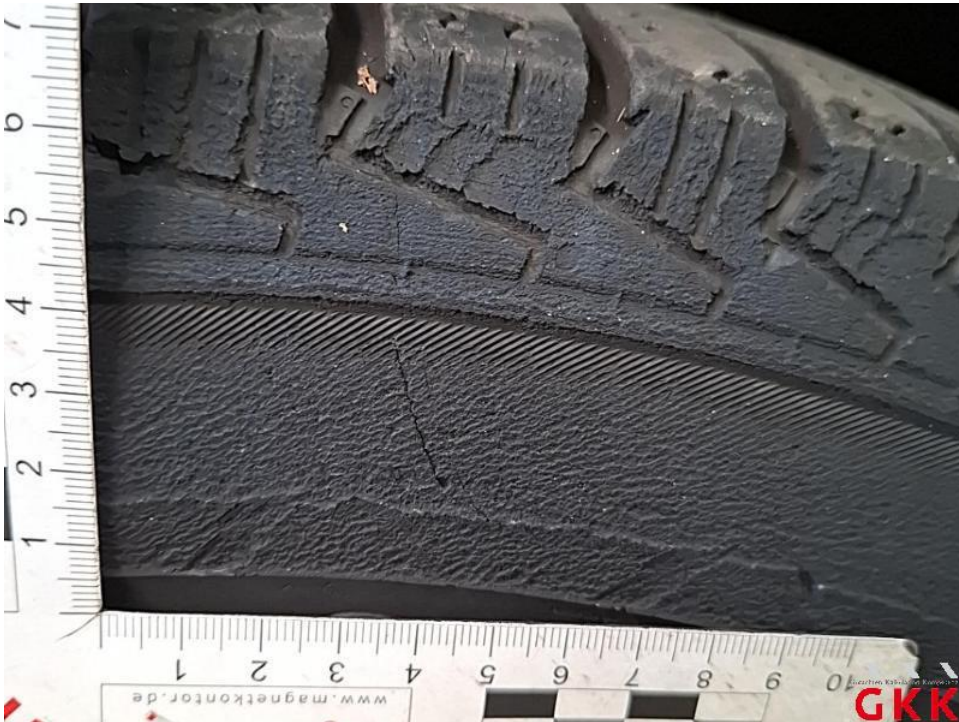
Bild 22. Reifen, vorne rechts, beschädigt und Untermaß, ersetzen

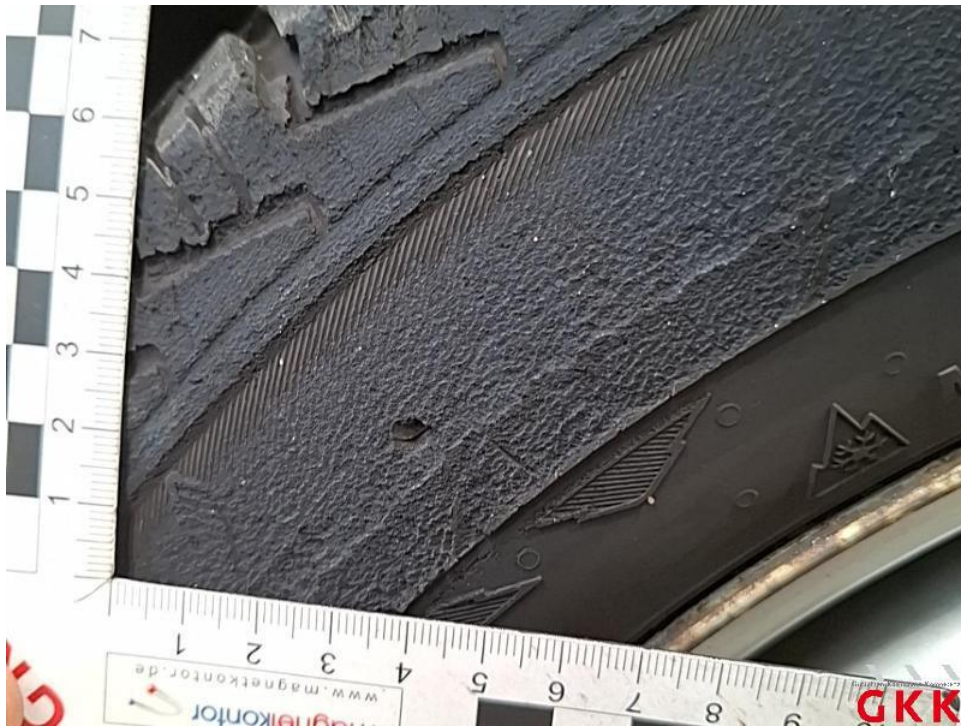
Bild 23. Reifen, vorne rechts, beschädigt und Untermaß, ersetzen

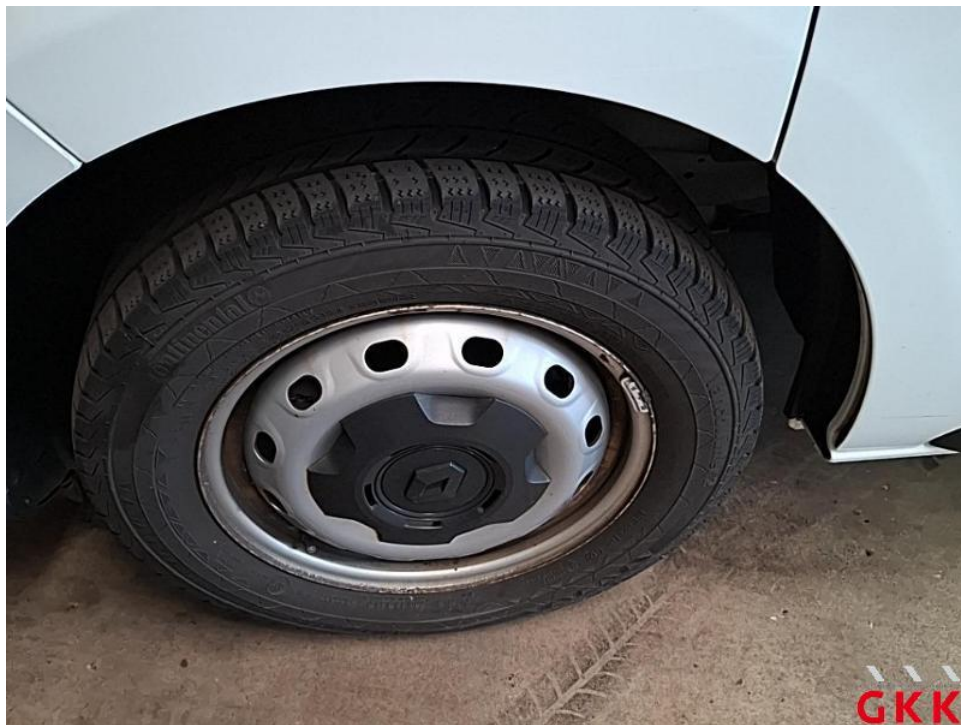
Reifen vorne links, beschädigt und Untermaß (Bild 24, Bild 25, Bild 26)

Bild 24. Reifen, vorne links, beschädigt und Untermaß, ersetzen

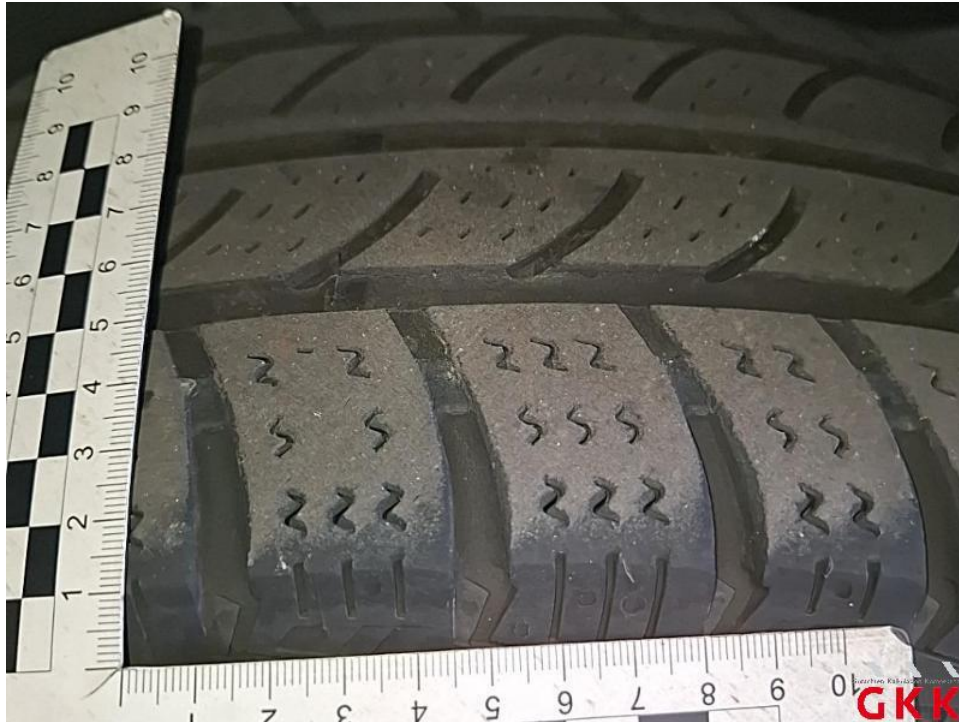
Bild 25. Reifen, vorne links, beschädigt und Untermaß, ersetzen

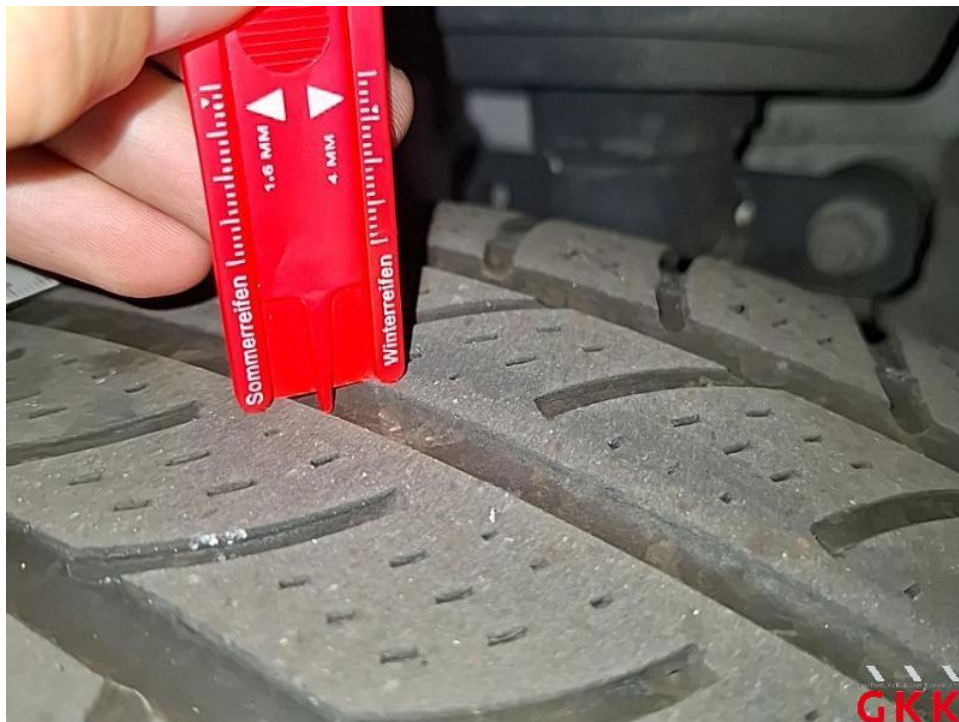
Bild 26. Reifen, vorne links, beschädigt und Untermaß, ersetzen

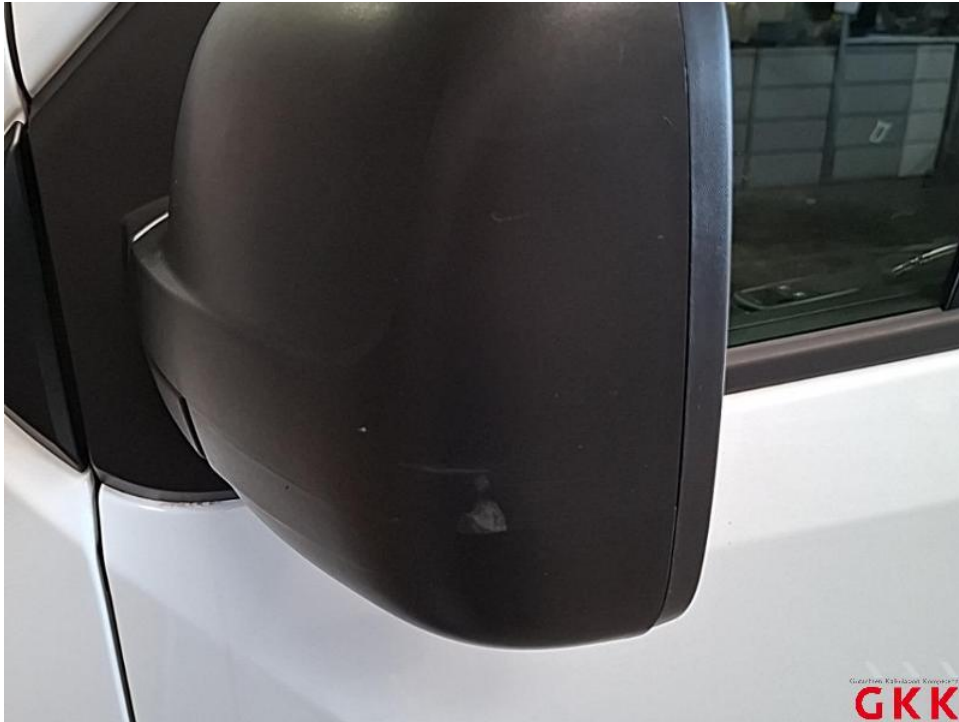
Spiegelgehäuse links Kappe -unlackiert-, verkratzt (Bild 27, Bild 28)

Bild 27. Spiegelgehäuse links, Kappe -unlackiert-, verkratzt, Smartrepair

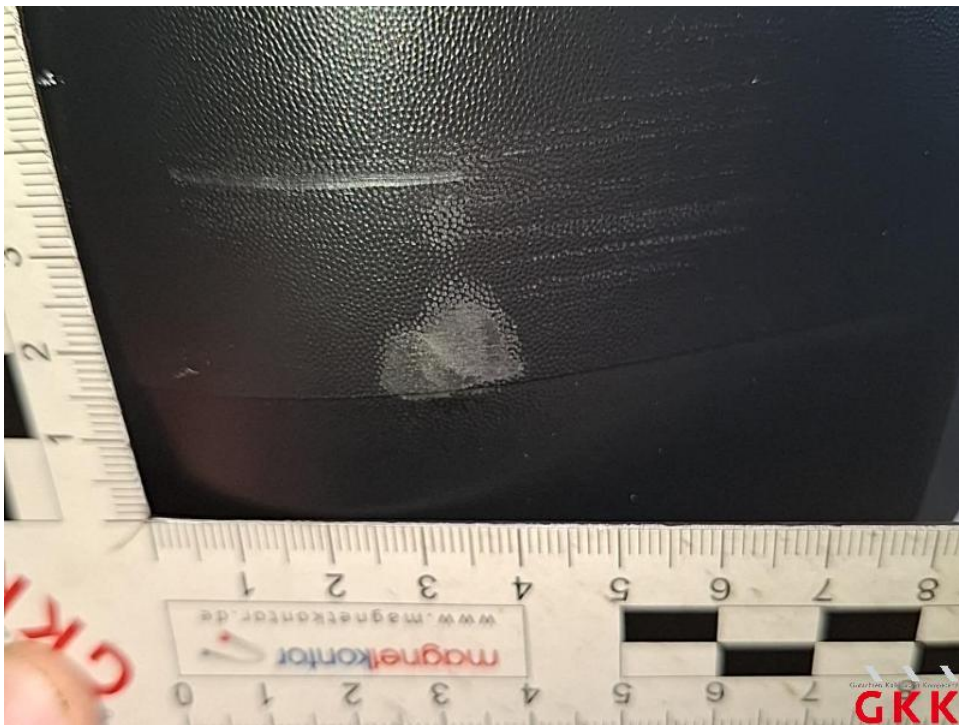
Bild 28. Spiegelgehäuse links, Kappe -unlackiert-, verkratzt, Smartrepair

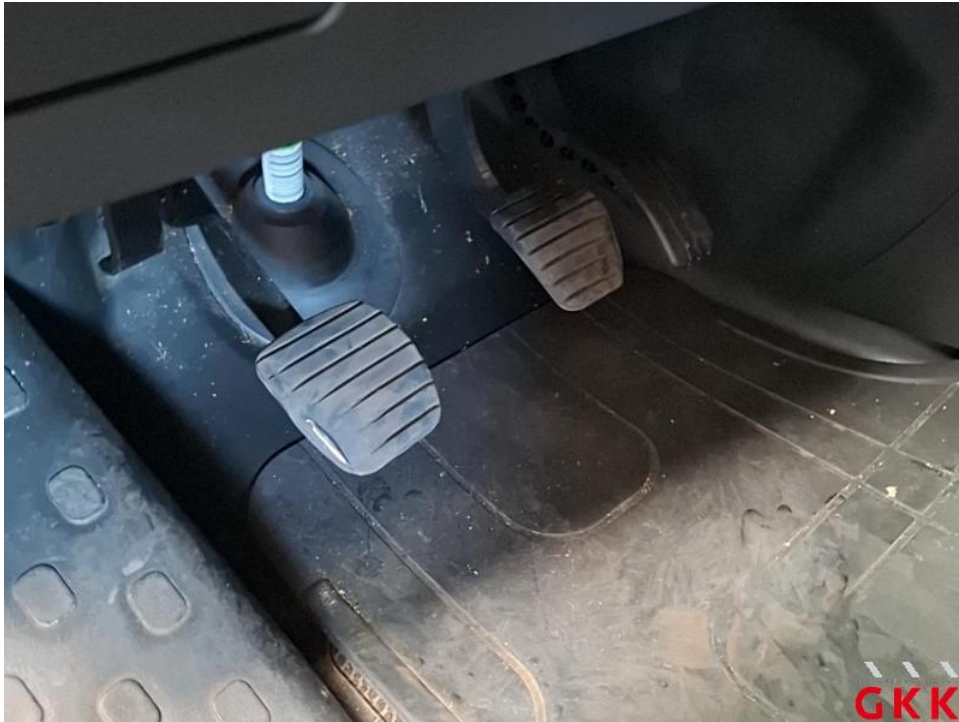
Kupplungspedal Pedalgummi, beschädigt (Bild 29, Bild 30)

Bild 29. Kupplungspedal, Pedalgummi, beschädigt, ersetzen

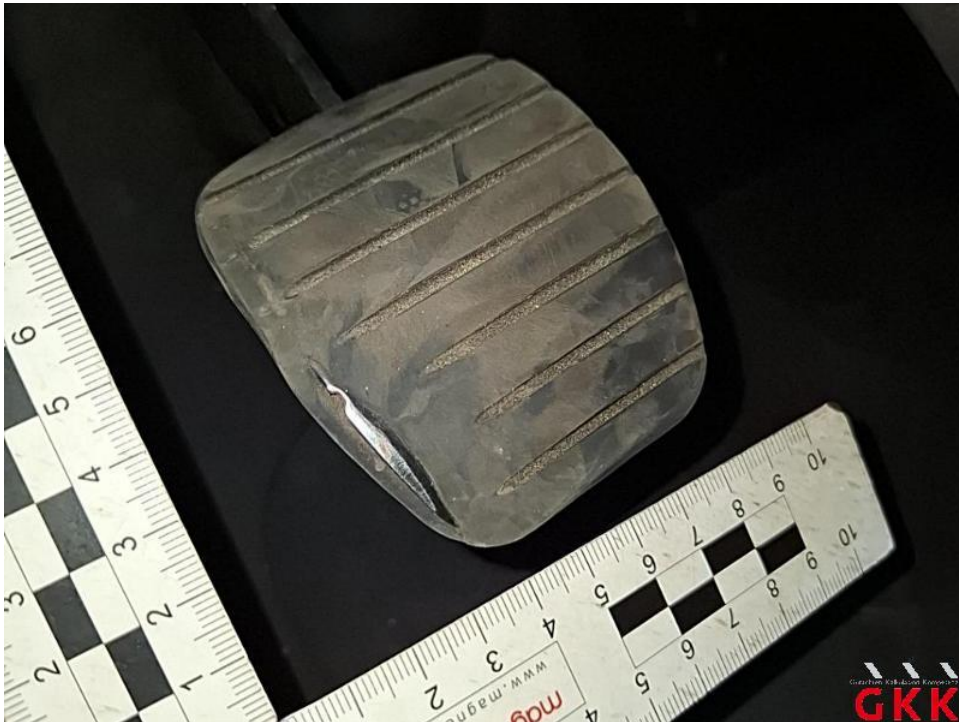
Bild 30. Kupplungspedal, Pedalgummi, beschädigt, ersetzen

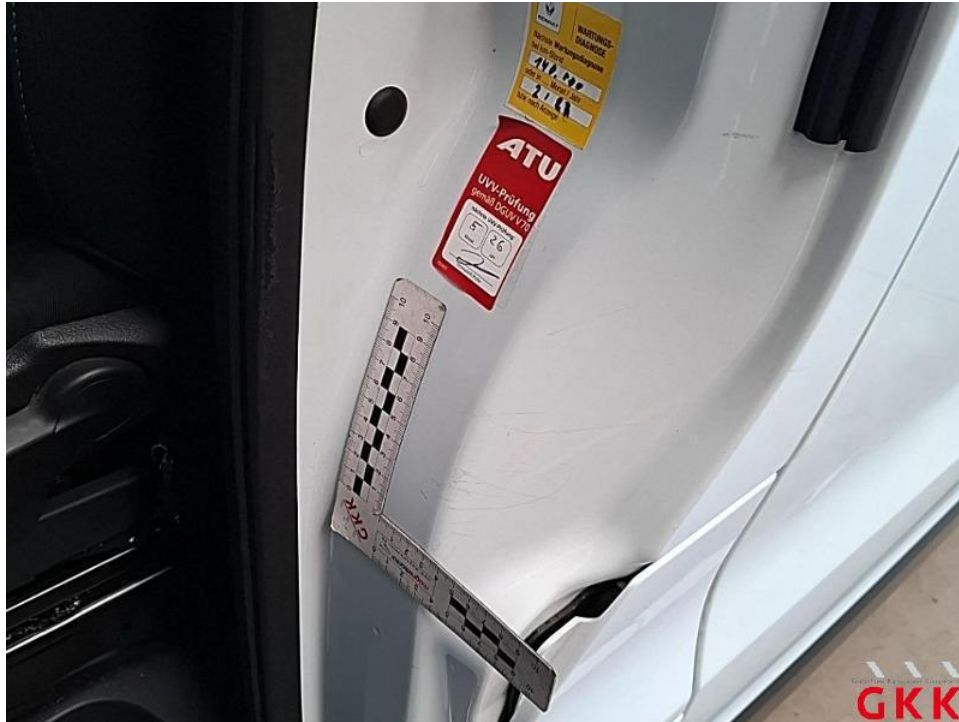
Tür vorne links Einstieg, verkratzt (Bild 31, Bild 32, Bild 33)

Bild 31. Tür vorne links, Einstieg, verkratzt, Smartrepair

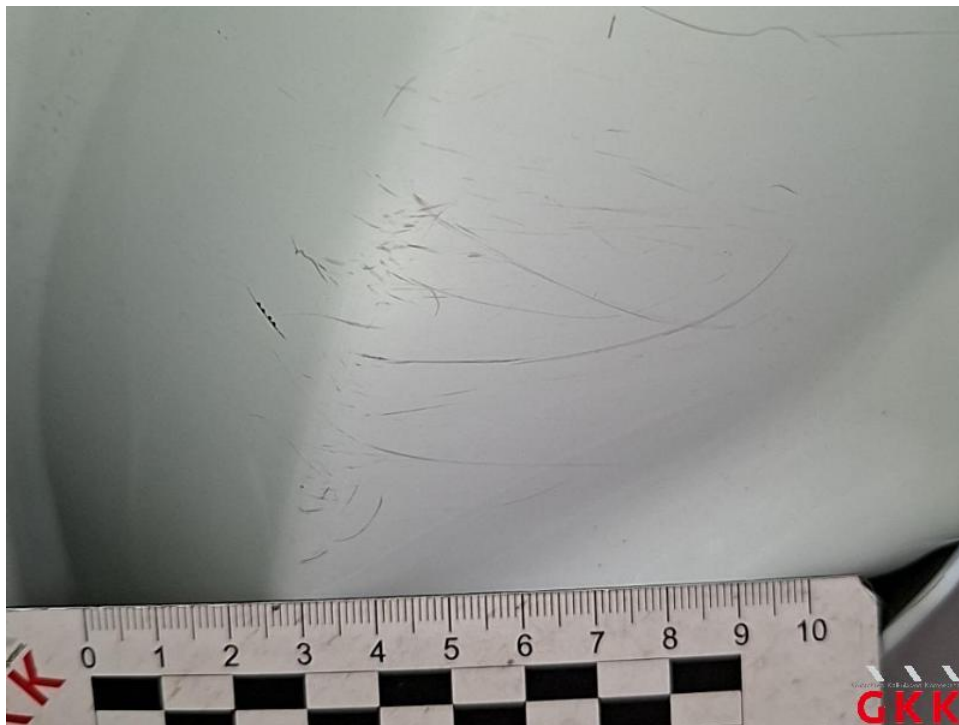
Bild 32. Tür vorne links, Einstieg, verkratzt, Smartrepair

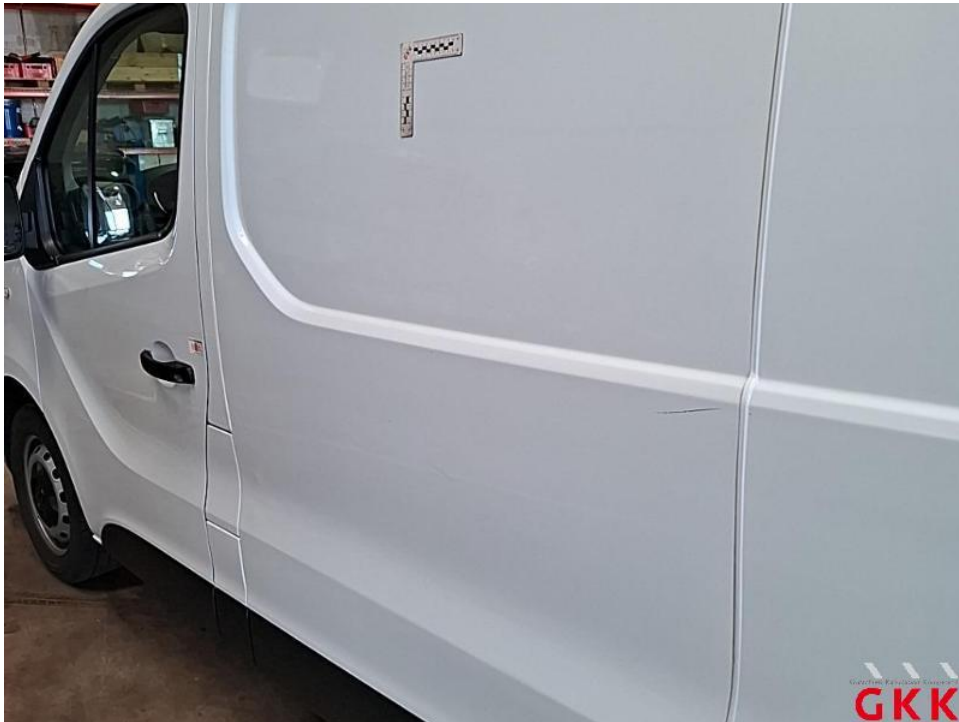
Seitenwand links vorne, Reparaturmangel (Bild 34, Bild 35, Bild 36)

Bild 34. Seitenwand links, vorne, Reparaturmangel, instand setzen - lackieren

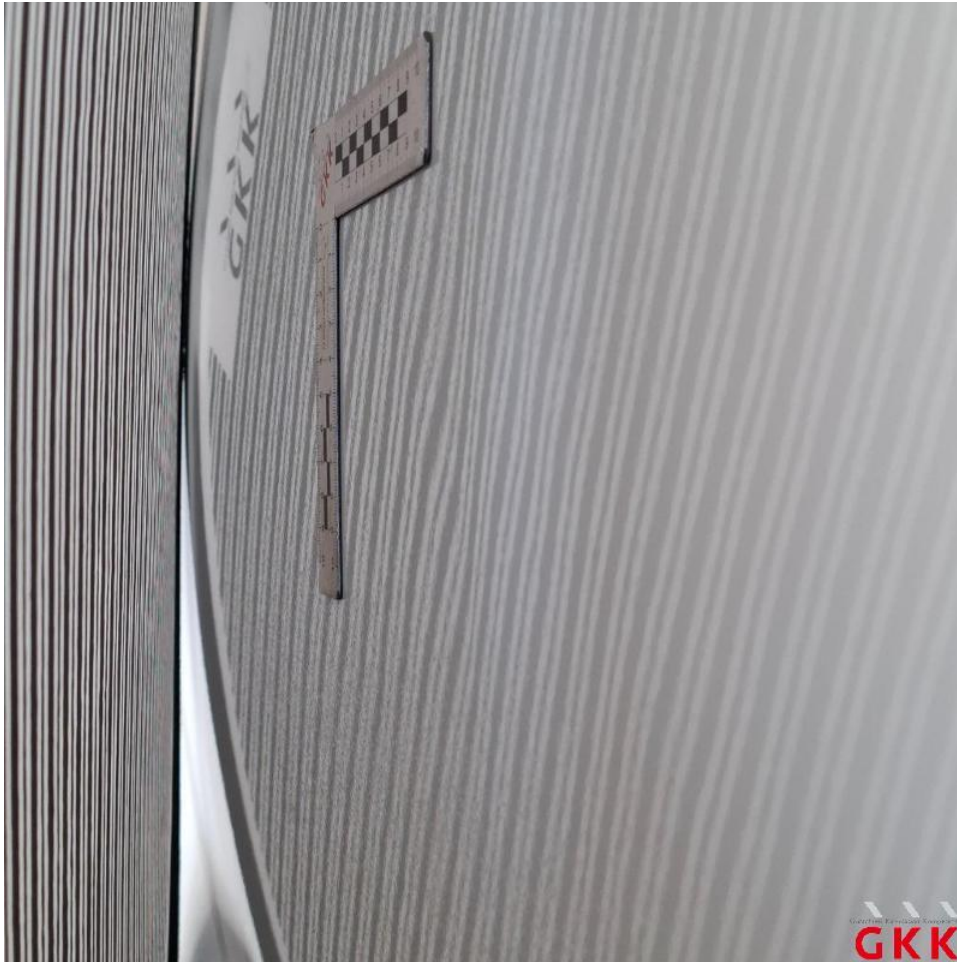
Bild 35. Seitenwand links, vorne, Reparaturmangel, instand setzen - lackieren

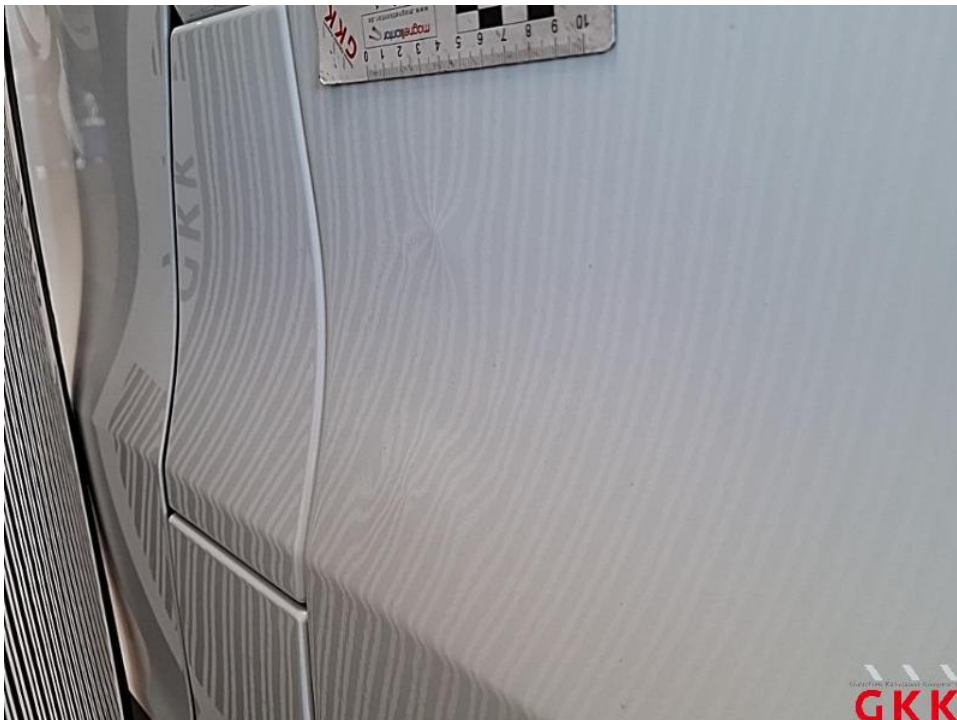
Bild 36. Seitenwand links, vorne, Reparaturmangel, instand setzen - lackieren

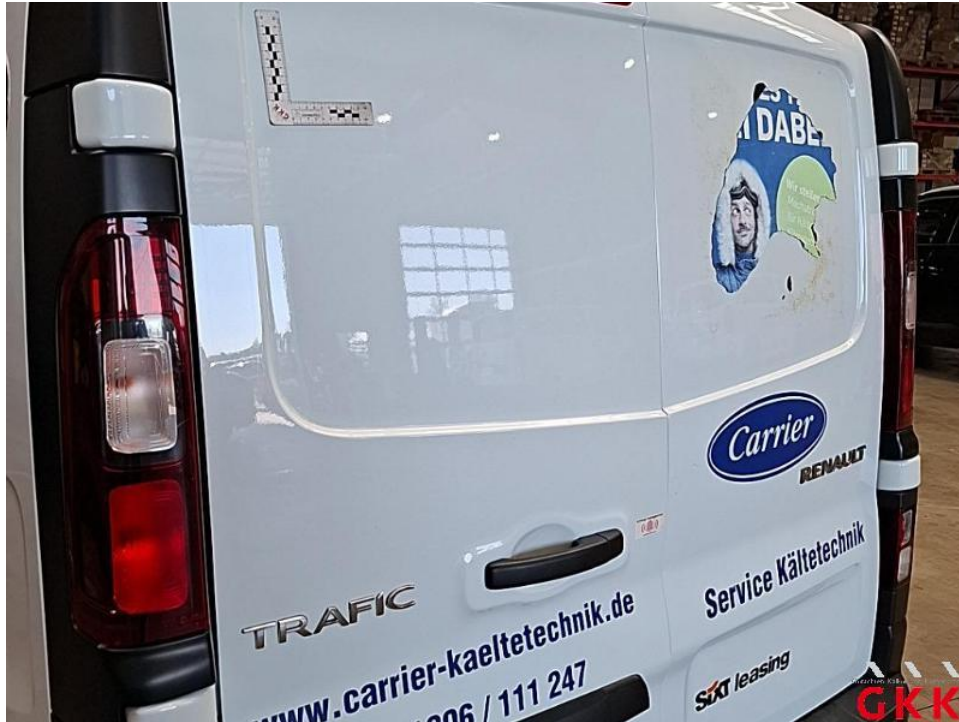
Hecktür links, beschädigt (Bild 37, Bild 38, Bild 39)

Bild 37. Hecktür links, beschädigt, instand setzen - lackieren

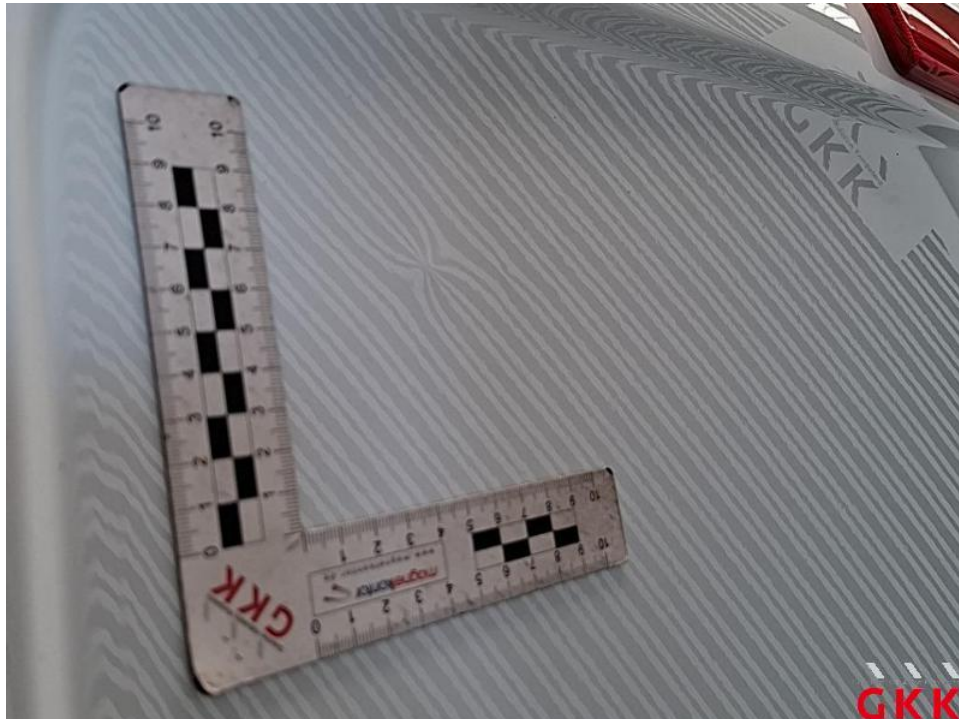
Bild 38. Hecktür links, beschädigt, instand setzen - lackieren

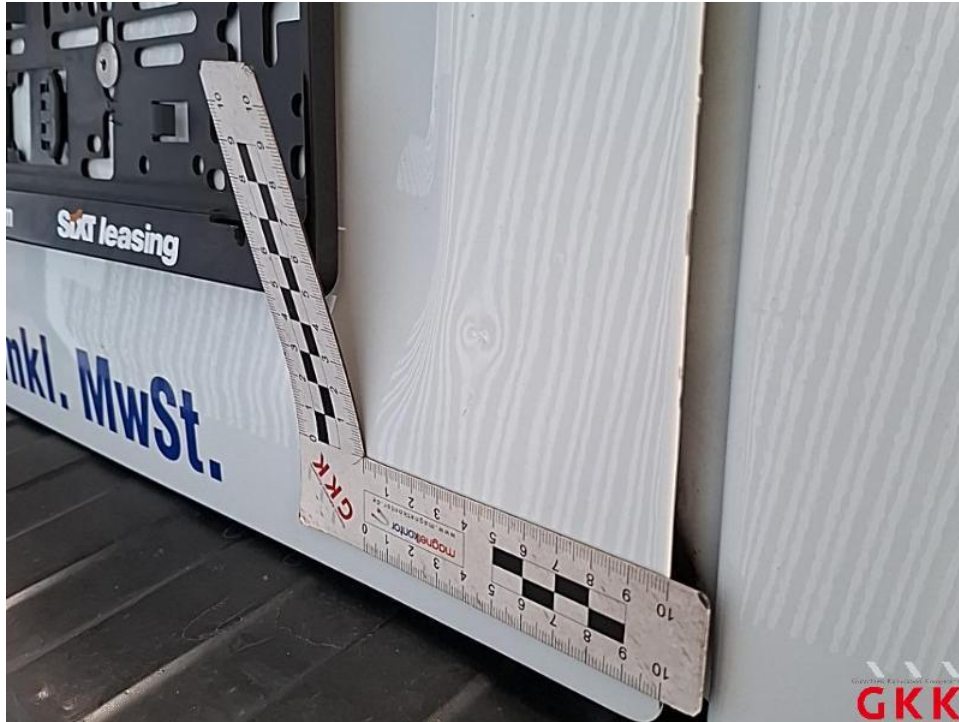
Bild 39. Hecktür links, beschädigt, instand setzen - lackieren

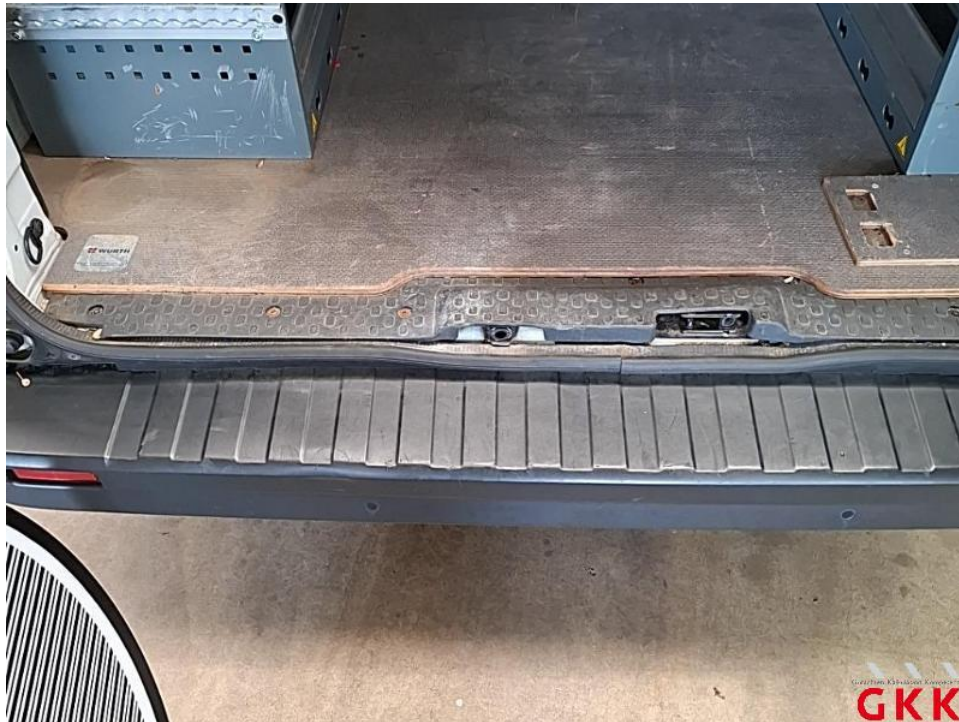
Stoßfänger hinten Verkleidung -unlackiert-, beschädigt (Bild 40, Bild 41, Bild 42)

Bild 40. Stoßfänger hinten, Verkleidung -unlackiert-, beschädigt, ersetzen

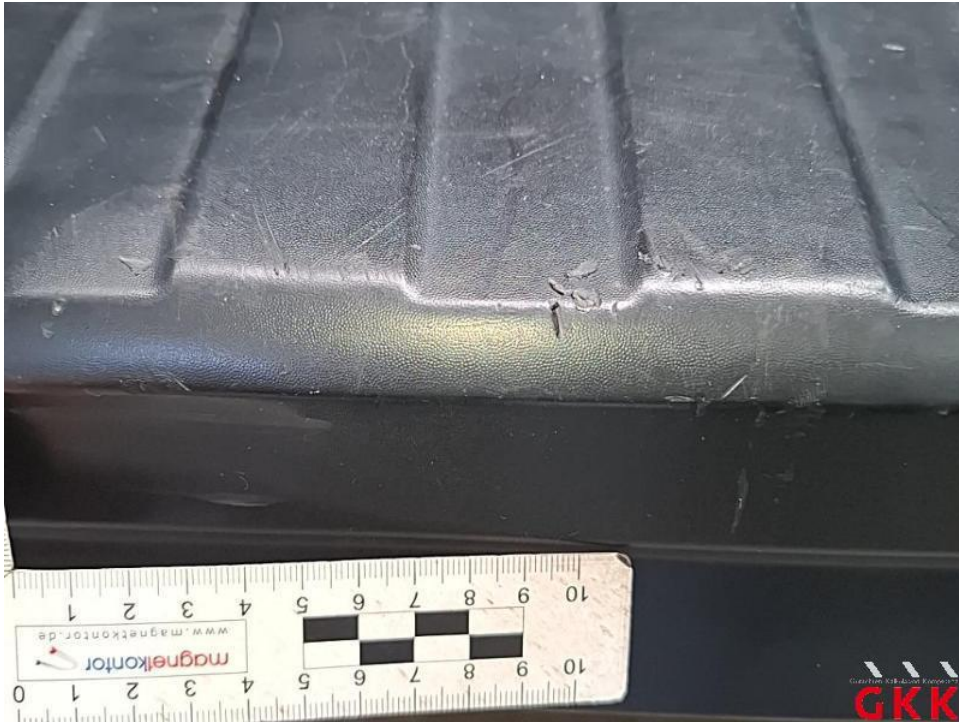
Bild 41. Stoßfänger hinten, Verkleidung -unlackiert-, beschädigt, ersetzen

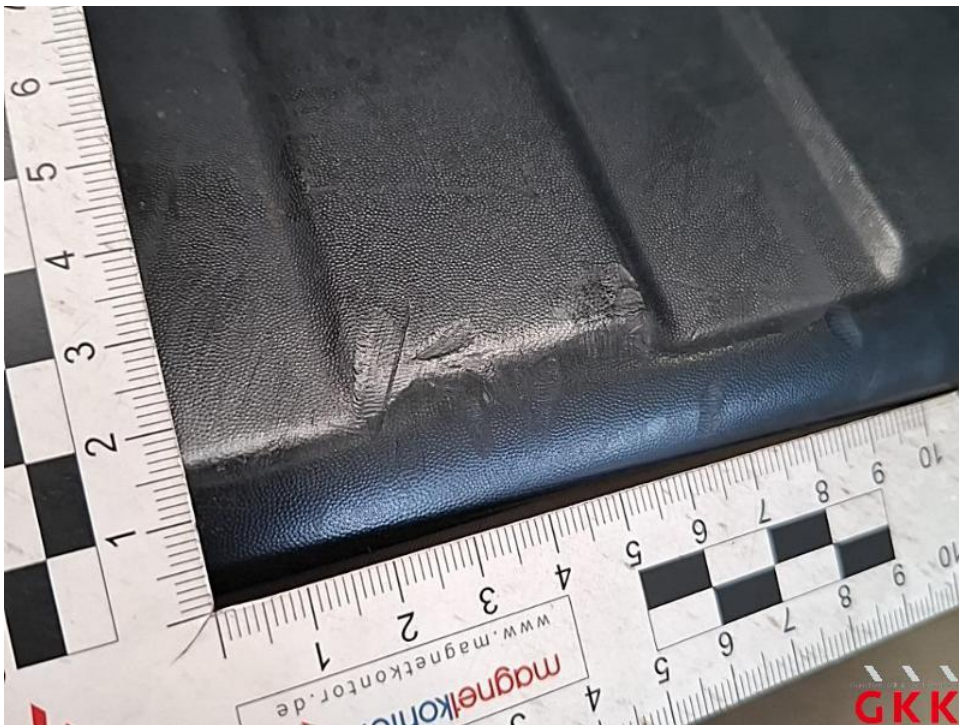
Bild 42. Stoßfänger hinten, Verkleidung -unlackiert-, beschädigt, ersetzen

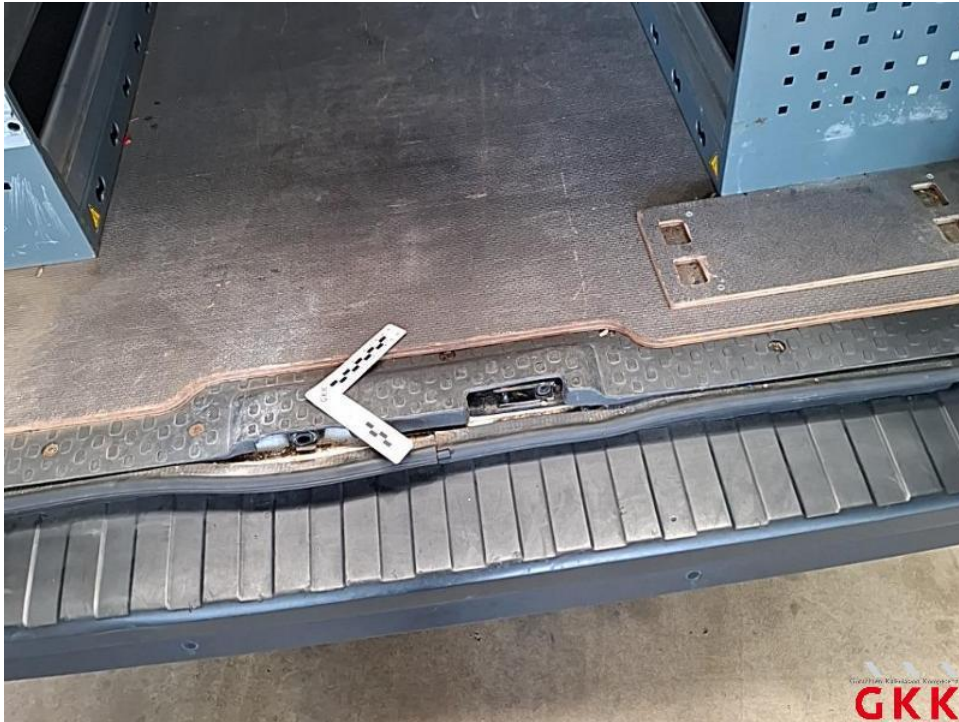
Ladekante Abdeckung, beschädigt (Bild 43, Bild 44, Bild 45)

Bild 43. Ladekante, Abdeckung, beschädigt, ersetzen

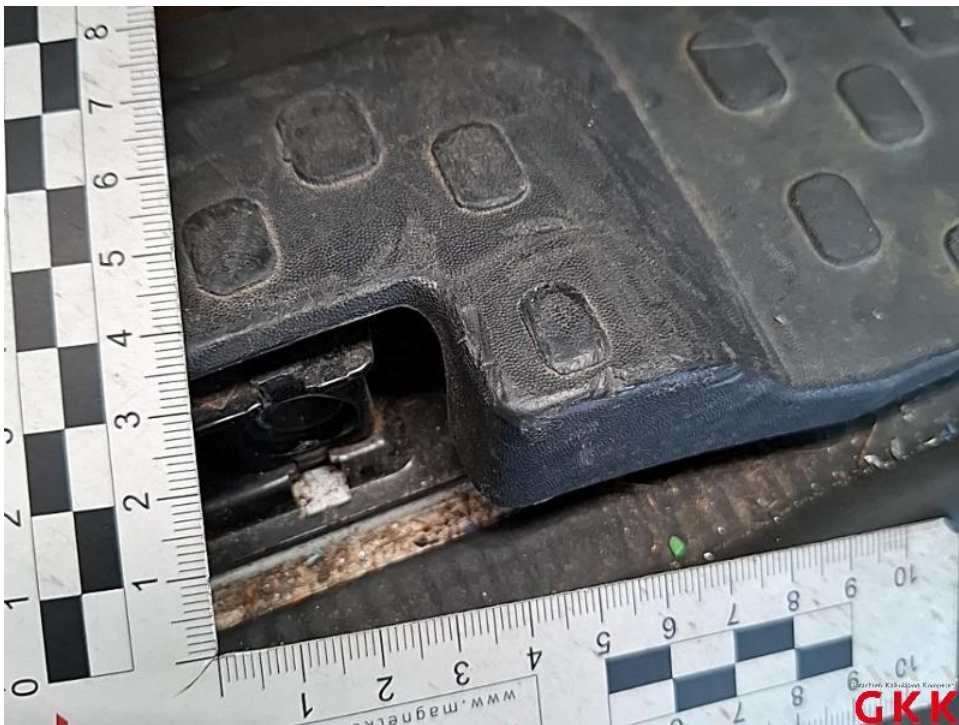
Bild 44. Ladekante, Abdeckung, beschädigt, ersetzen

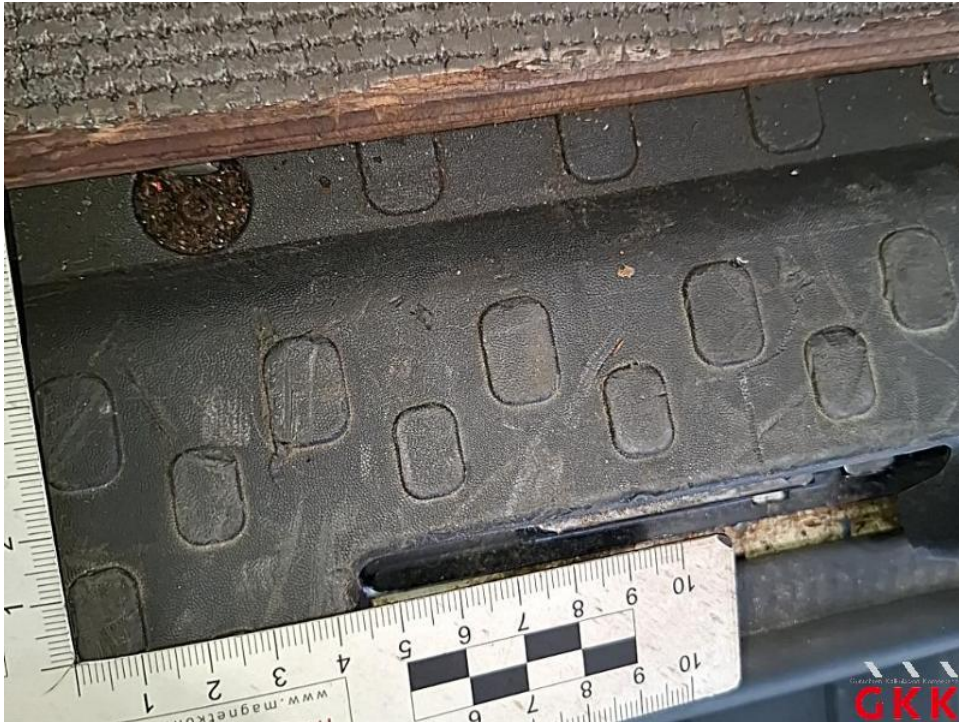
Bild 45. Ladekante, Abdeckung, beschädigt, ersetzen

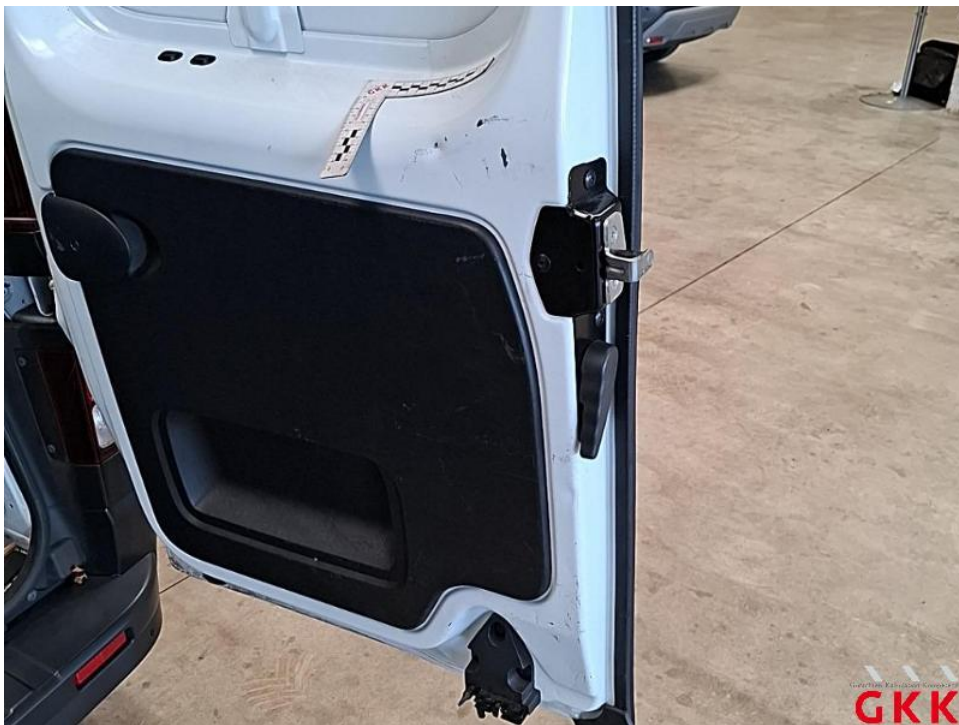
Hecktür rechts innen, beschädigt (Bild 46, Bild 47, Bild 48)

Bild 46. Hecktür rechts, innen, beschädigt, instand setzen - lackieren
