## Zustandsbericht

| Besichtigungsdatum | 28.07.2026 |

| Kennzeichen | K-KT 2786 | Fzg.-Ident.-Nummer | VF1FL000567501904 |
| Typ | Trafic L1H1 2.0 Energy dCi 120<br>Komfort Kastenwagen | Fahrzeugart | Transporter |

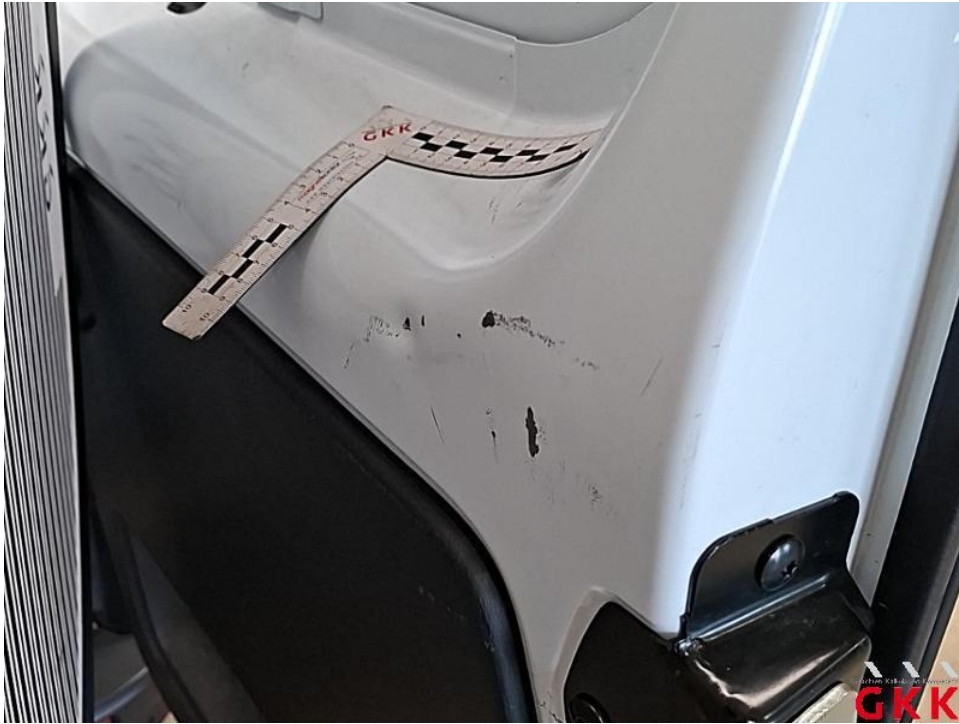
Hecktür rechts innen, beschädigt (Bild 46, Bild 47, Bild 48)

Bild 47. Hecktür rechts, innen, beschädigt, instand setzen - lackieren

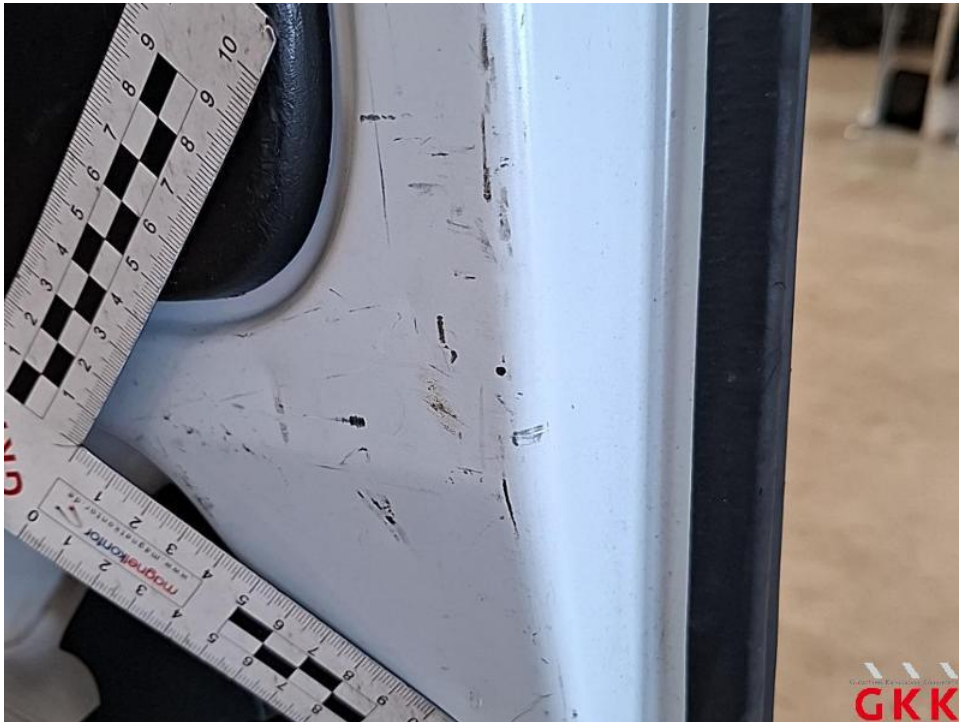
Bild 48. Hecktür rechts, innen, beschädigt, instand setzen - lackieren

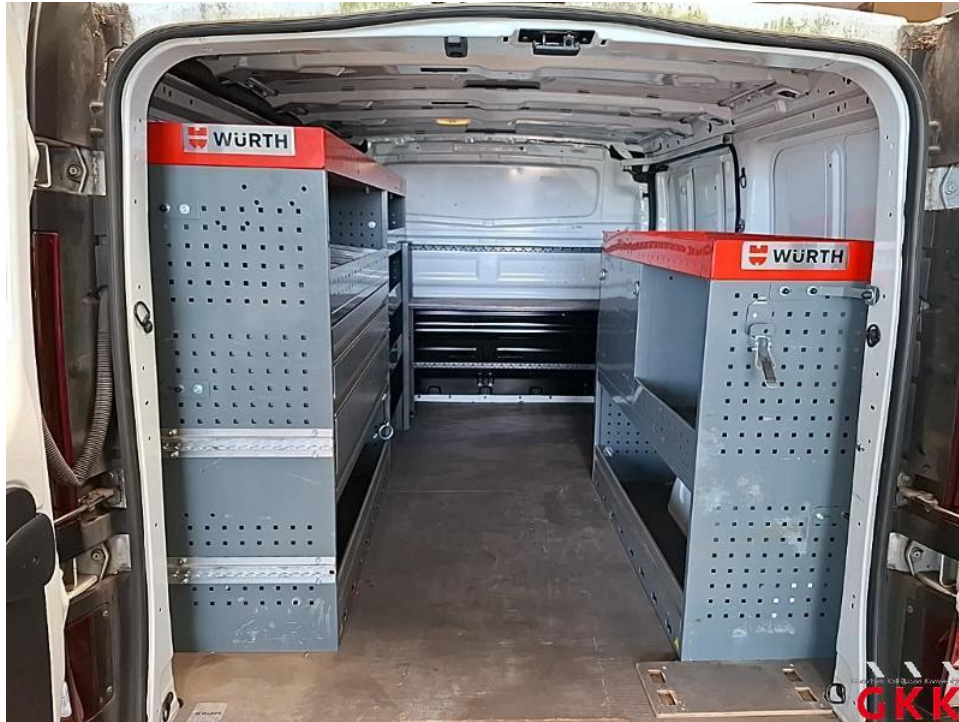
Laderaum, beschädigt (Bild 49, Bild 50, Bild 51)

Bild 49. Laderaum, beschädigt, Smartrepair

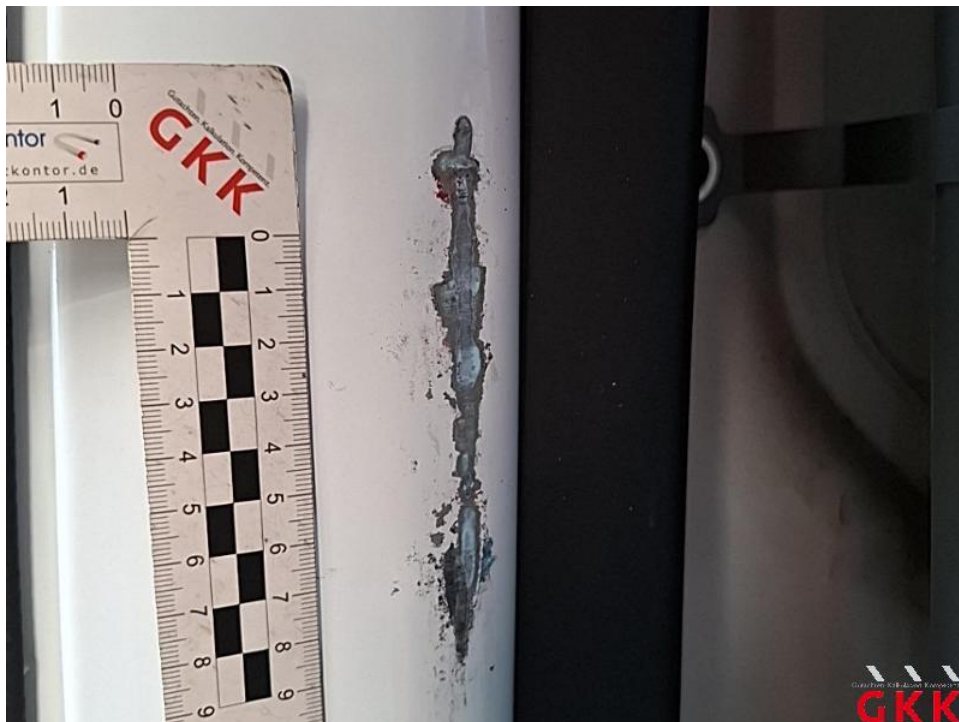
Bild 50. Laderaum, beschädigt, Smartrepair

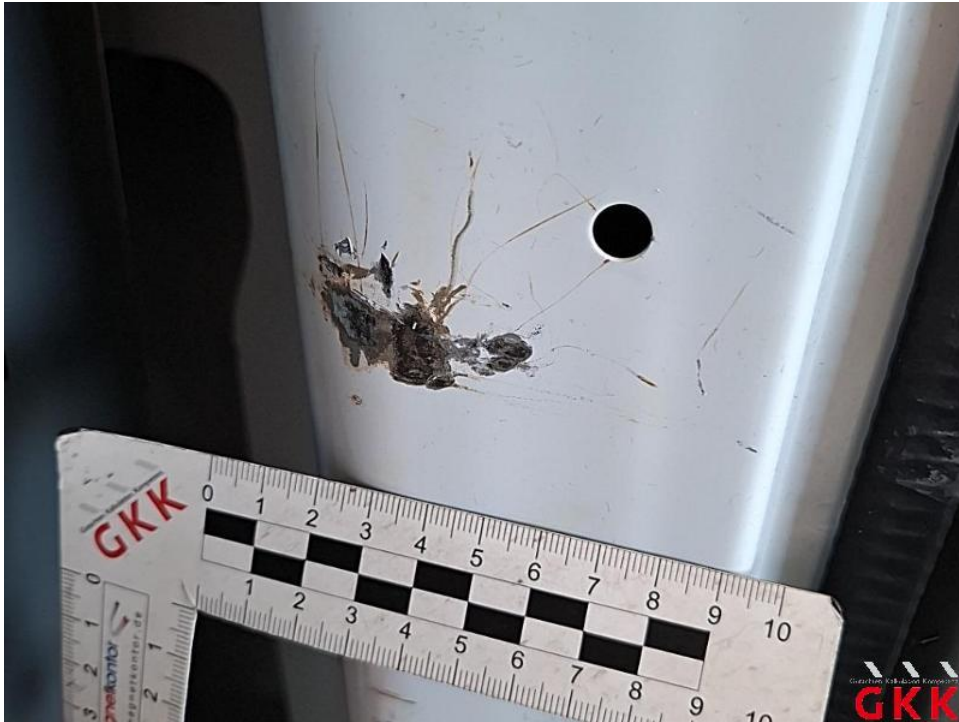
Bild 51. Laderaum, beschädigt, Smartrepair

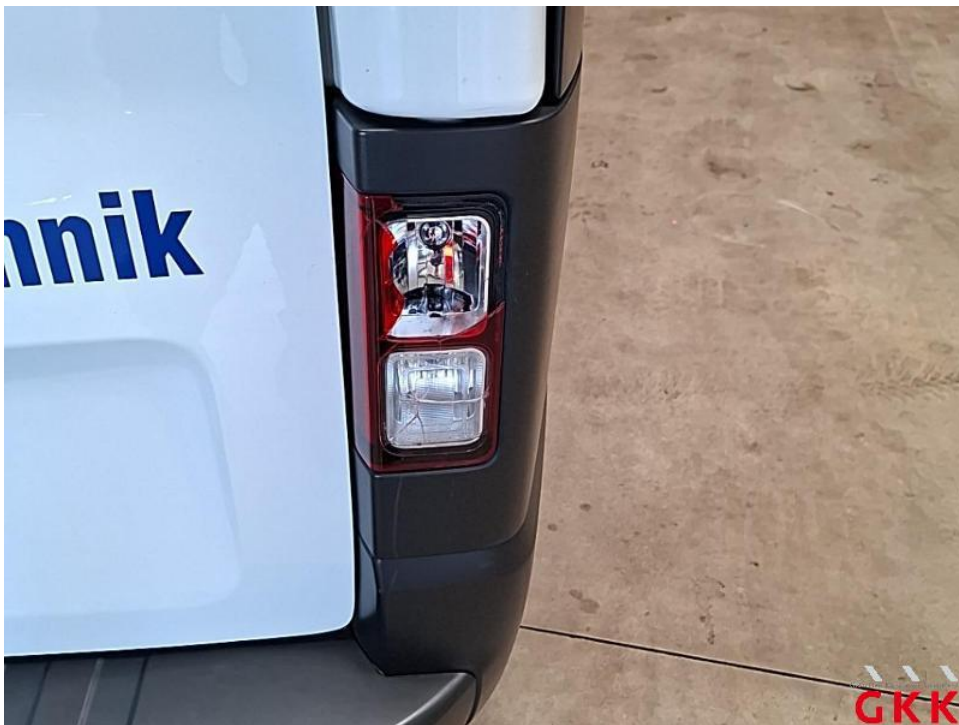
Rückleuchte rechts außen, beschädigt (Bild 52, Bild 53)

Bild 52. Rückleuchte rechts, außen, beschädigt, ersetzen

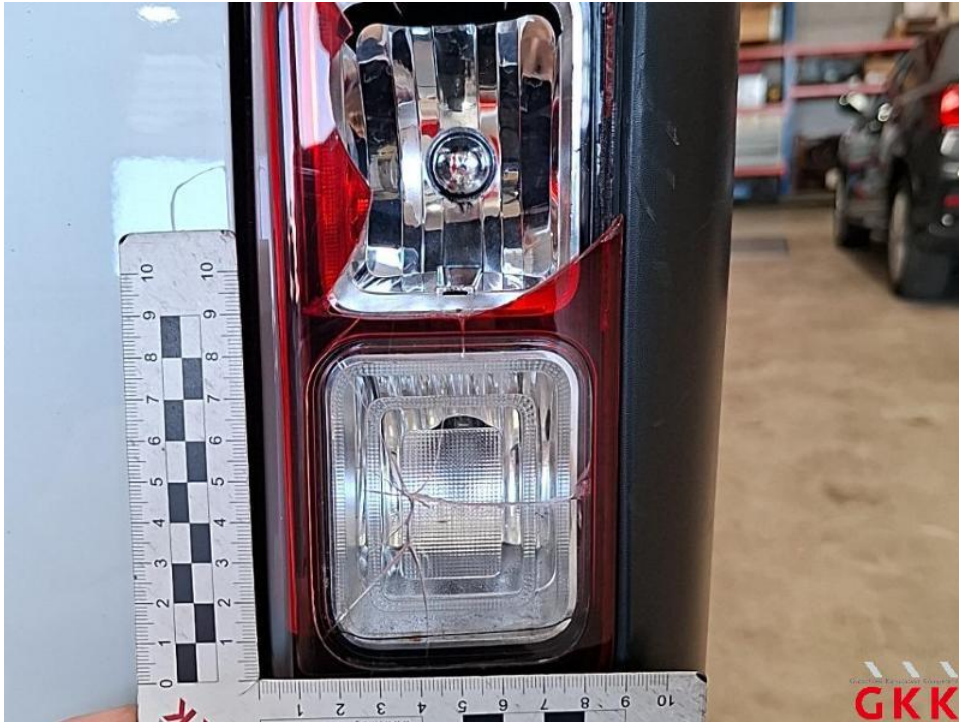
Bild 53. Rückleuchte rechts, außen, beschädigt, ersetzen

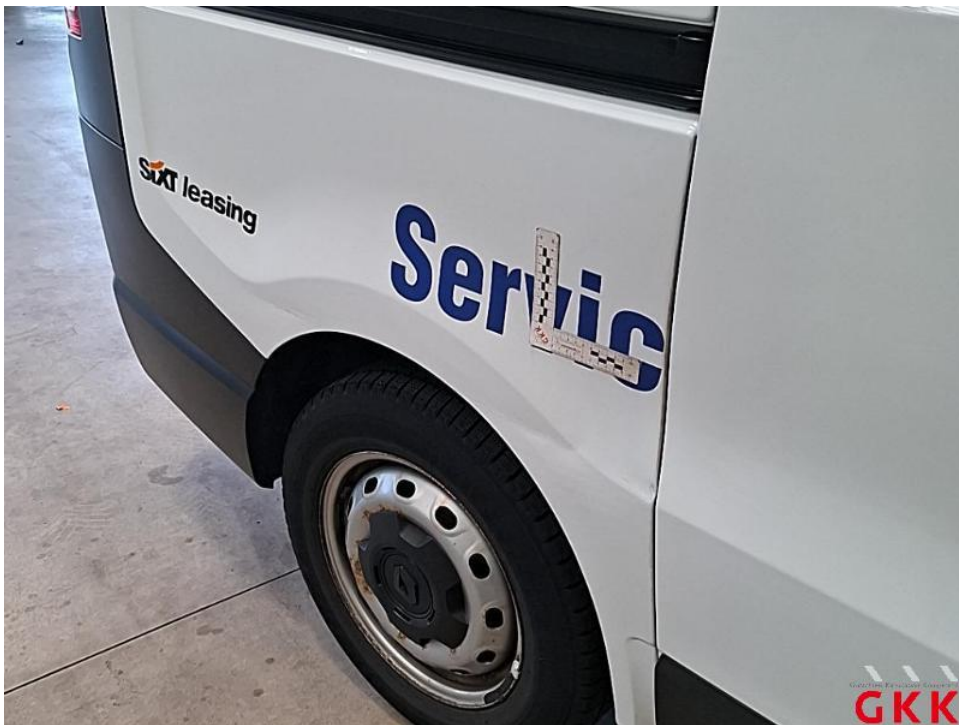
Seitenwand rechts, beschädigt (Bild 54, Bild 55, Bild 56)

Bild 54. Seitenwand rechts, beschädigt, instand setzen - lackieren

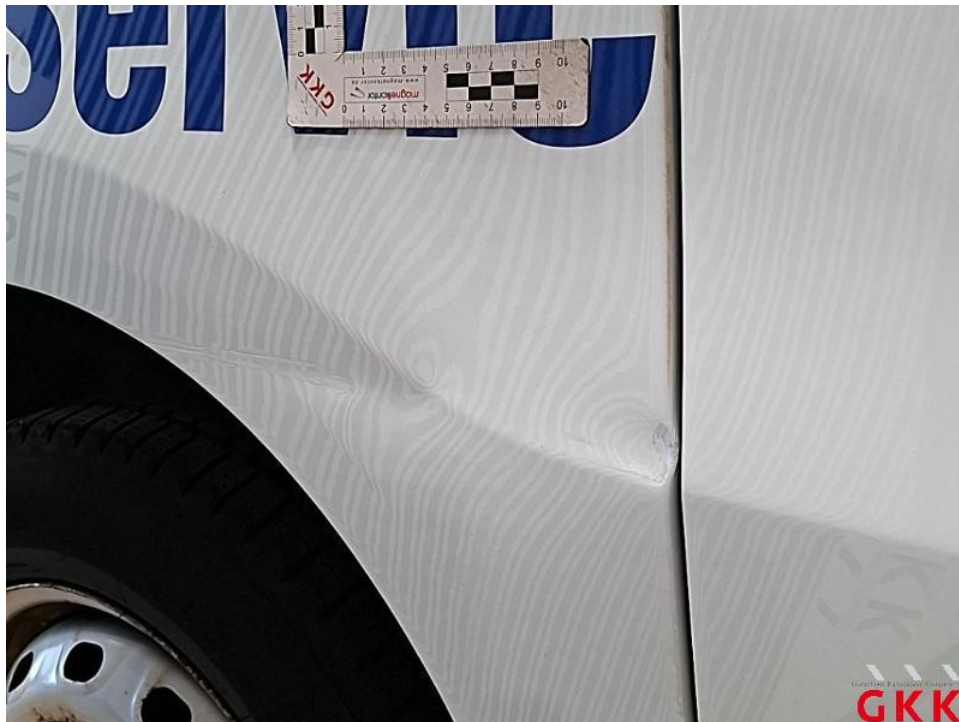
Bild 55. Seitenwand rechts, beschädigt, instand setzen - lackieren

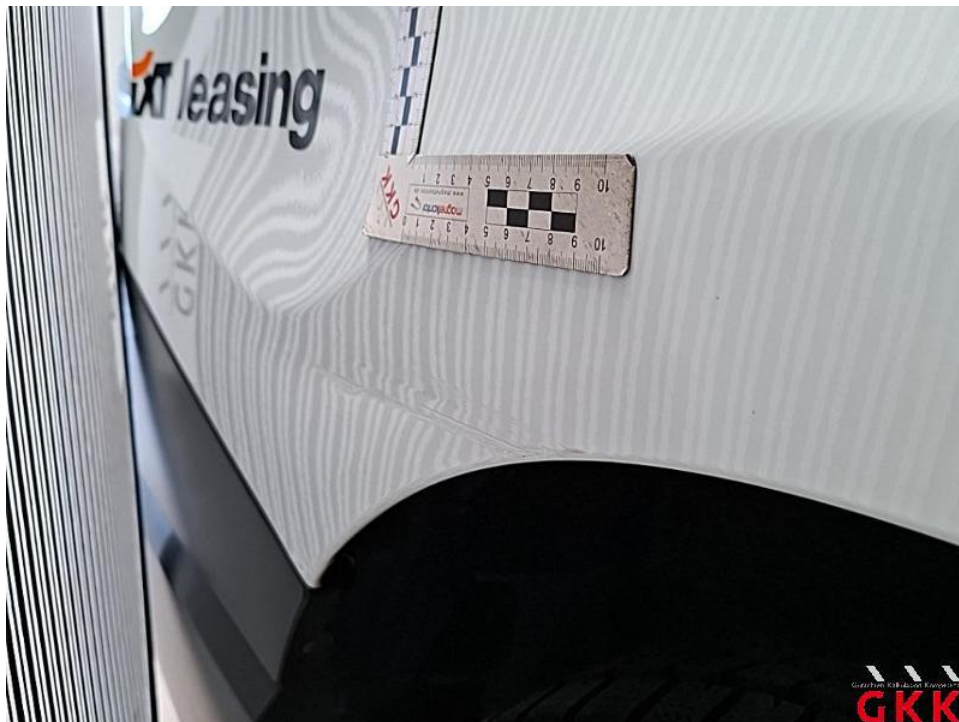
Bild 56. Seitenwand rechts, beschädigt, instand setzen - lackieren

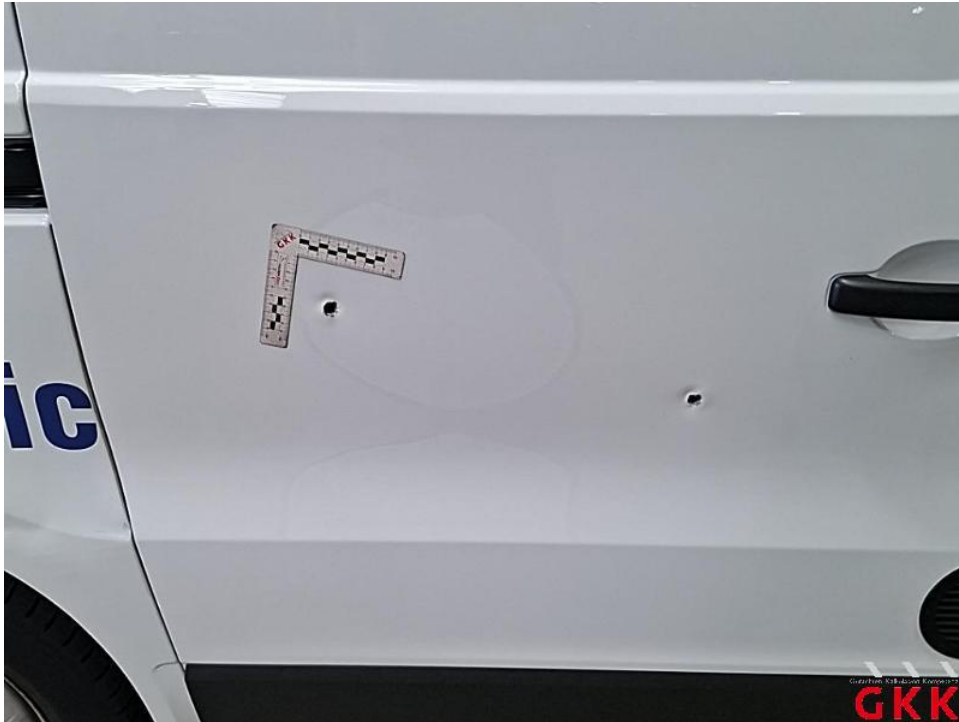
Schiebetür rechts, beschädigt (Bild 57, Bild 58, Bild 59)

Bild 57. Schiebetür rechts, beschädigt, ersetzen

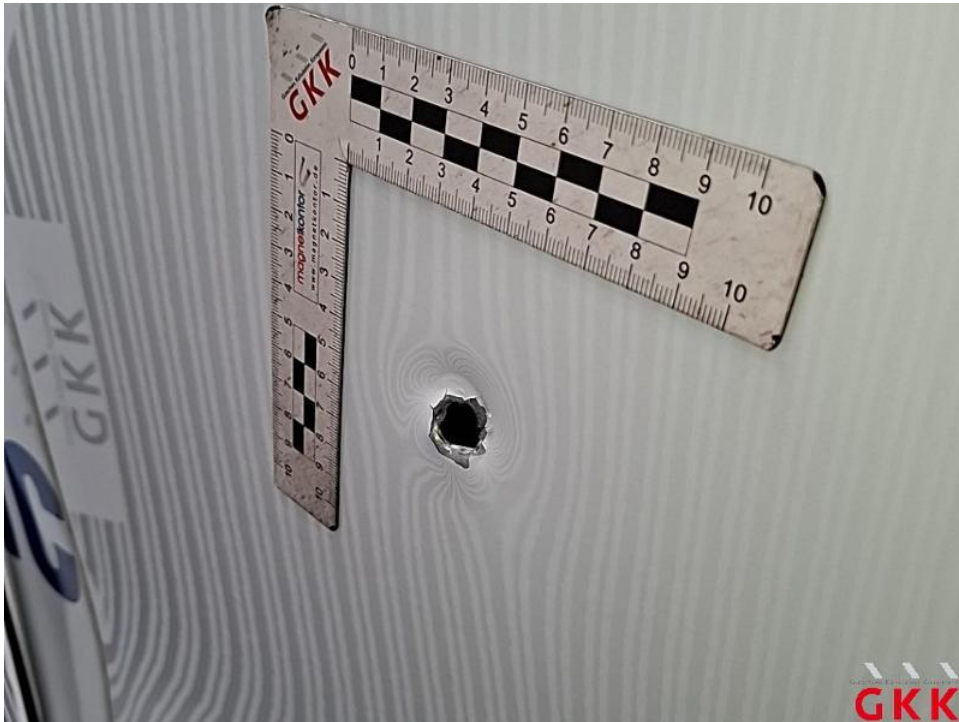
Bild 58. Schiebetür rechts, beschädigt, ersetzen

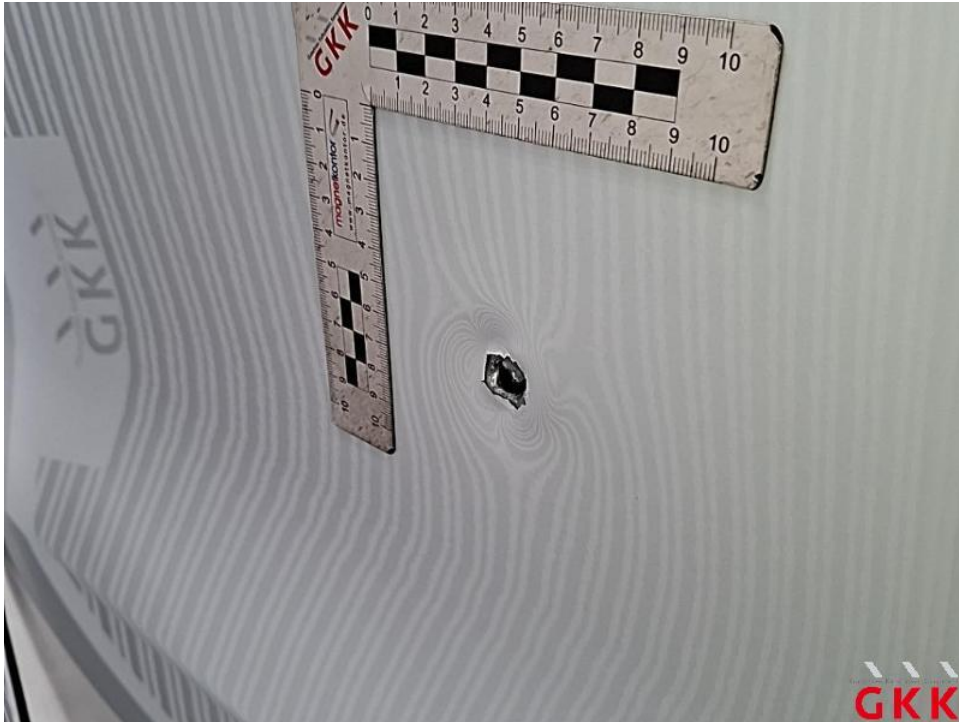
Bild 59. Schiebetür rechts, beschädigt, ersetzen

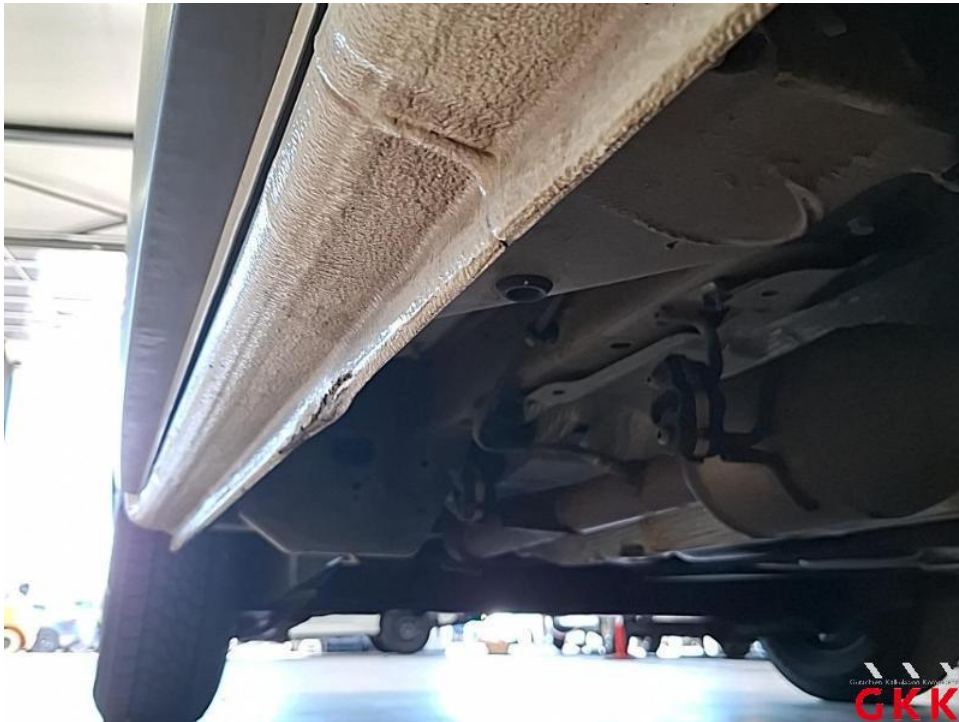
Schweller rechts, beschädigt (Bild 60, Bild 61, Bild 62)

Bild 60. Schweller rechts, beschädigt, instand setzen - lackieren

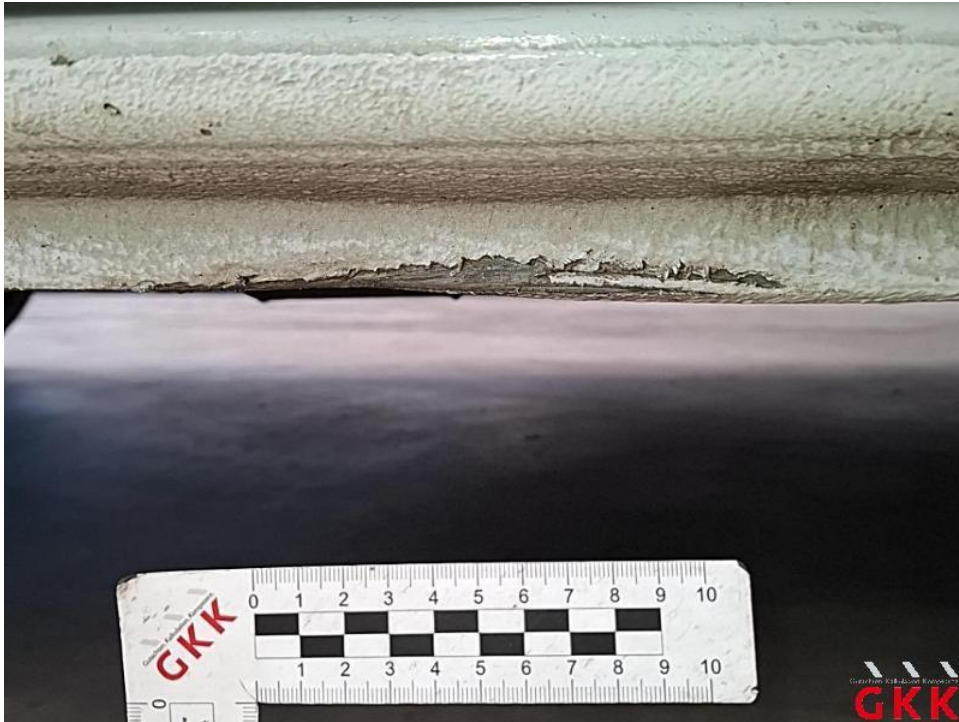
Bild 61. Schweller rechts, beschädigt, instand setzen - lackieren

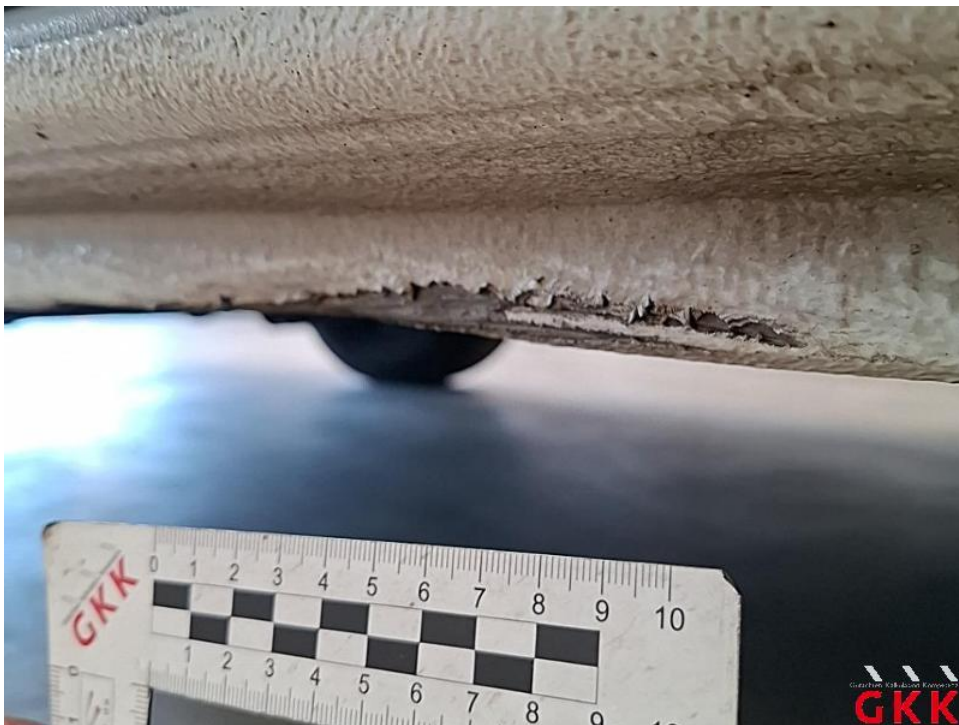
Bild 62. Schweller rechts, beschädigt, instand setzen - lackieren

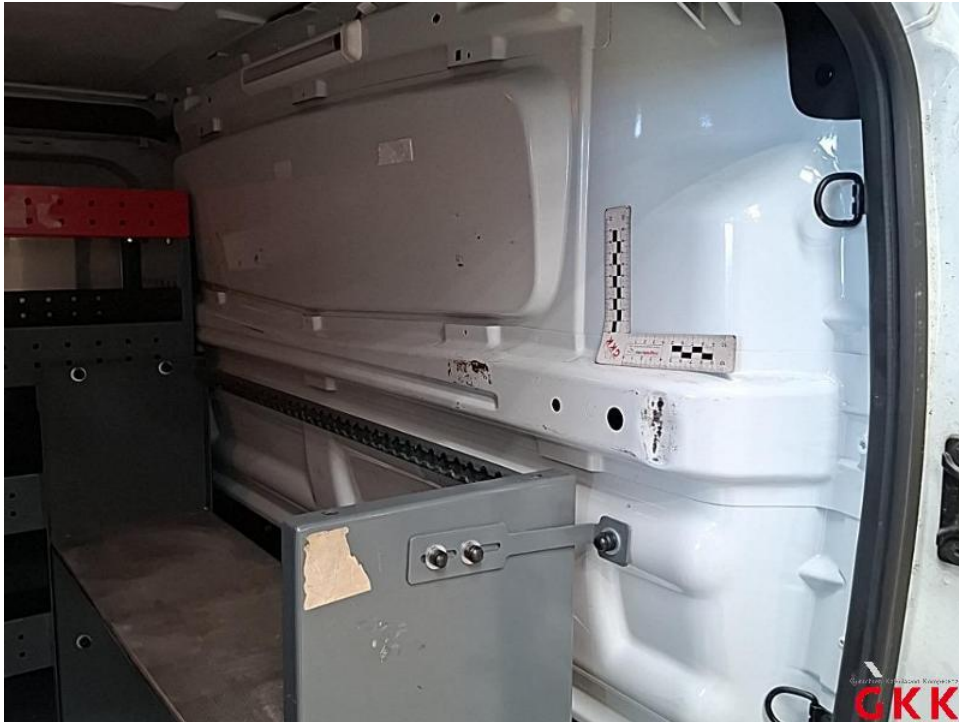
Trennwand, beschädigt (Bild 63, Bild 64, Bild 65)

Bild 63. Trennwand, beschädigt, instand setzen - lackieren

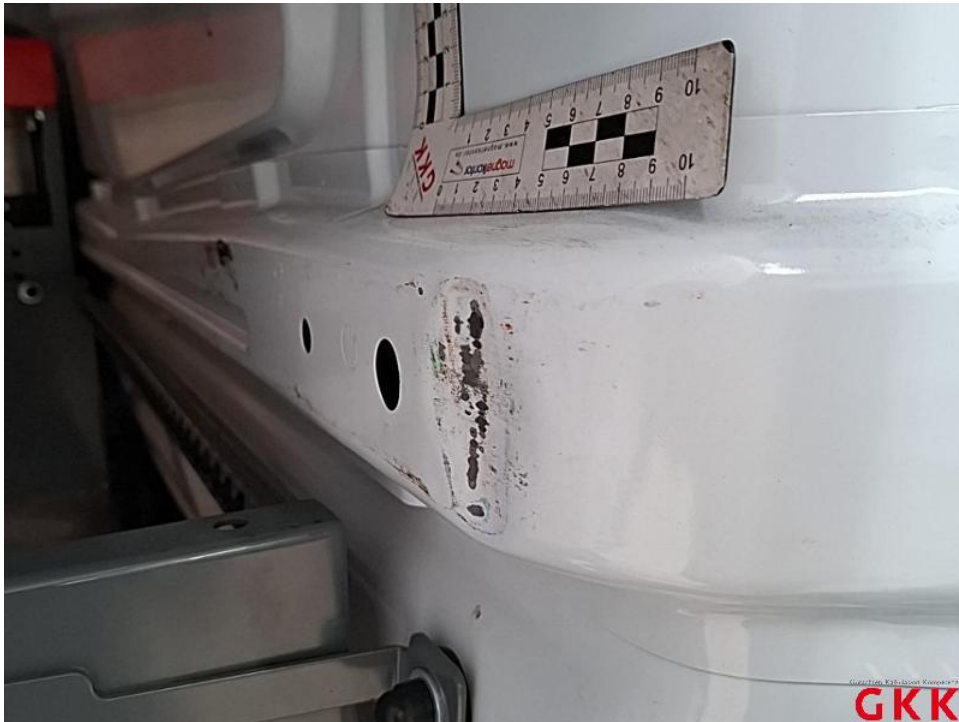
Bild 64. Trennwand, beschädigt, instand setzen - lackieren

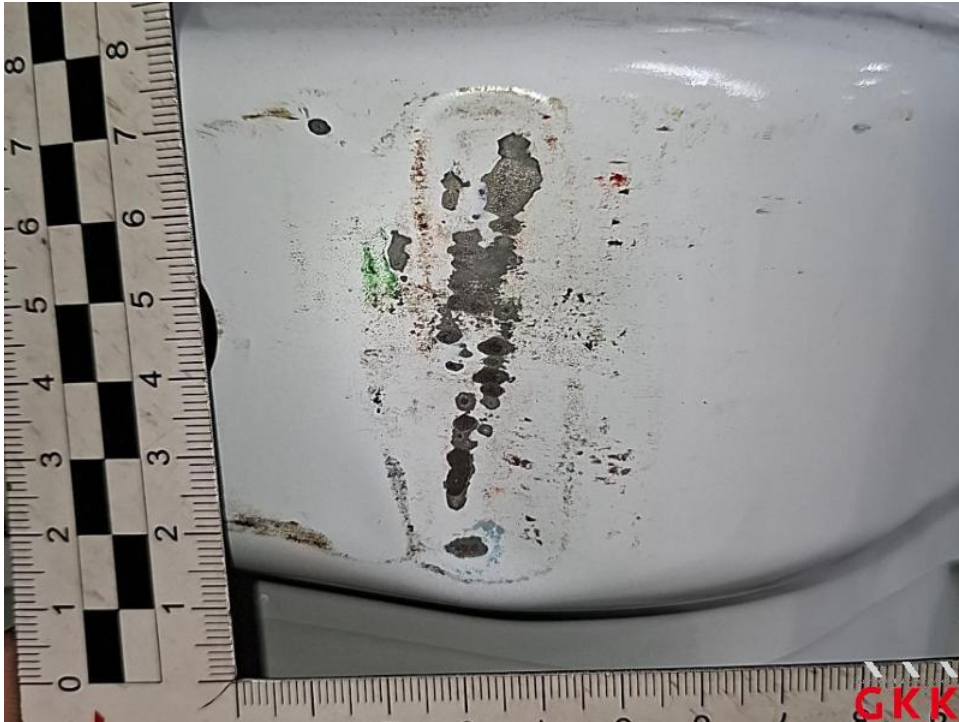
Bild 65. Trennwand, beschädigt, instand setzen - lackieren

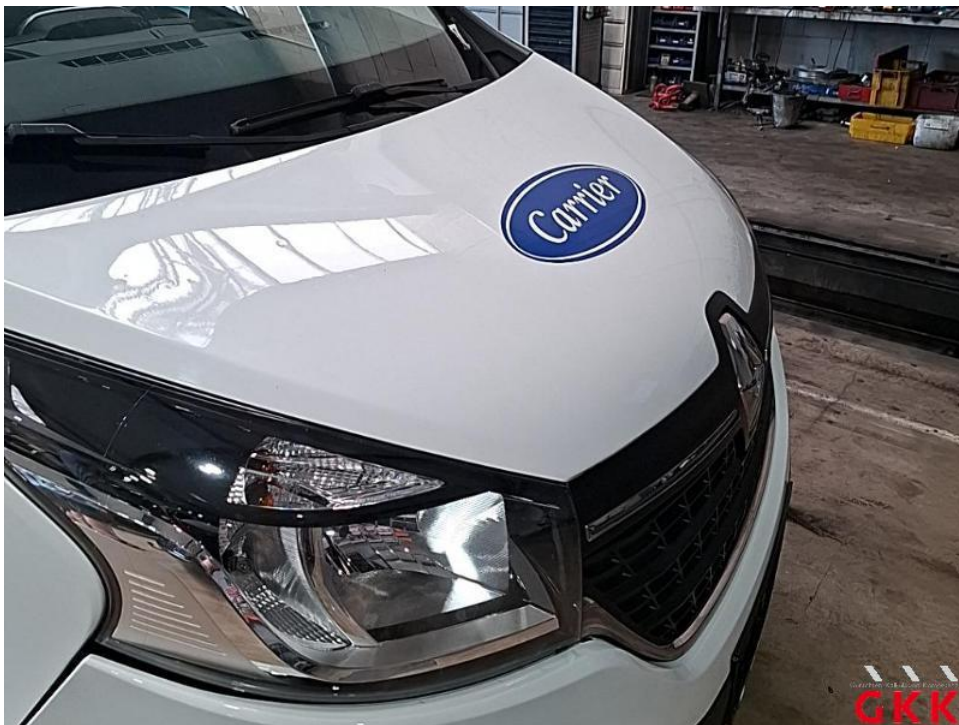
Fahrzeug, Hagelschaden (Bild 66, Bild 67, Bild 68, Bild 69, Bild 70, Bild 71)

Bild 66. Fahrzeug, Hagelschaden, instand setzen

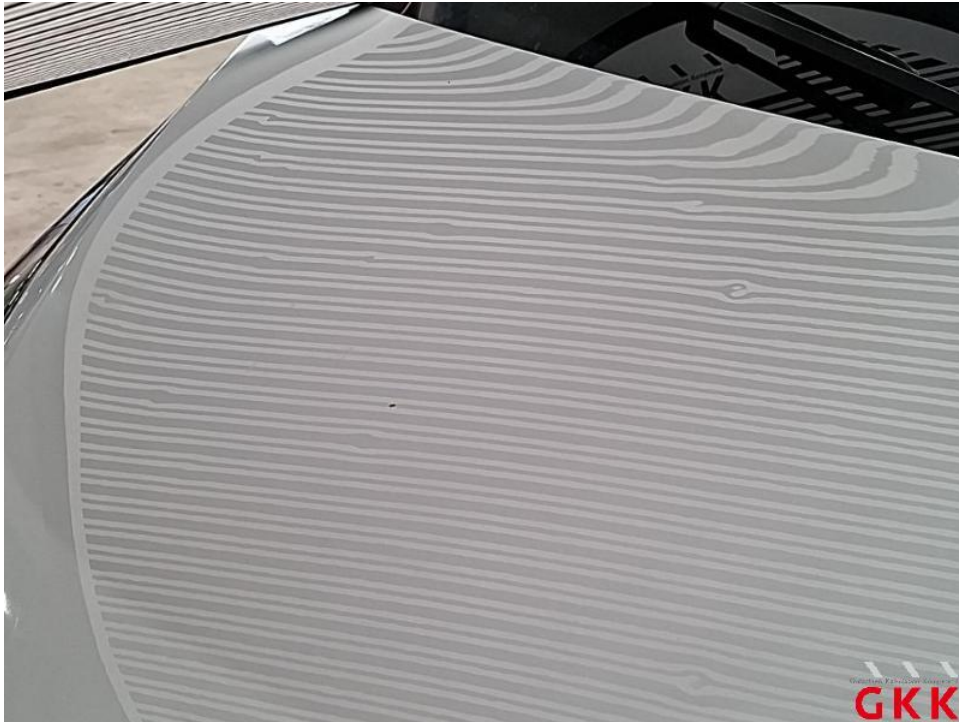
Bild 67. Fahrzeug, Hagelschaden, instand setzen

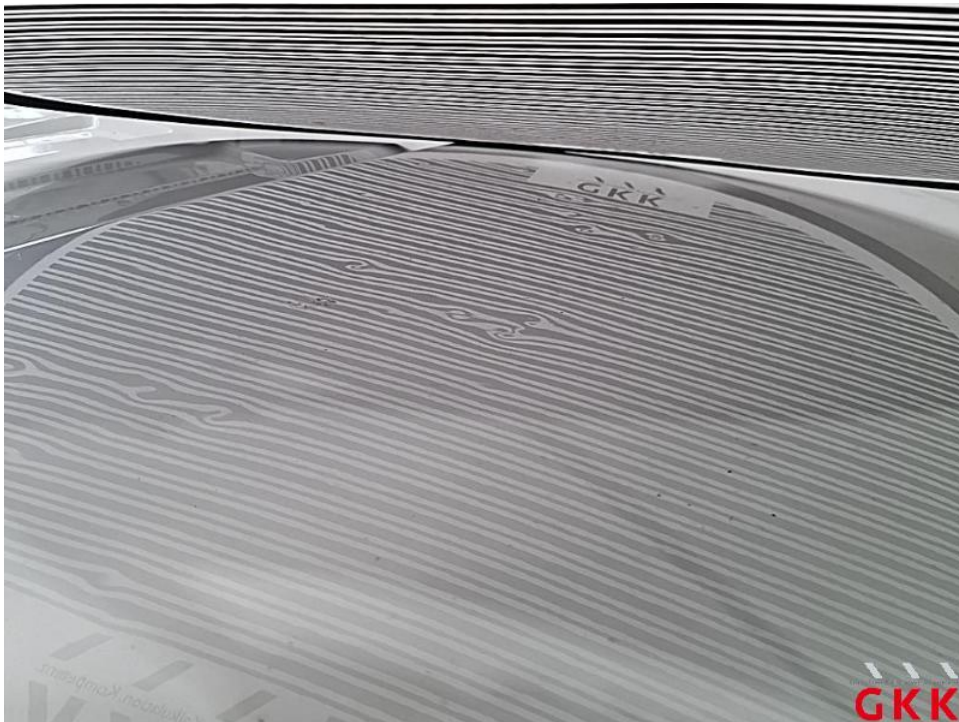
Bild 68. Fahrzeug, Hagelschaden, instand setzen

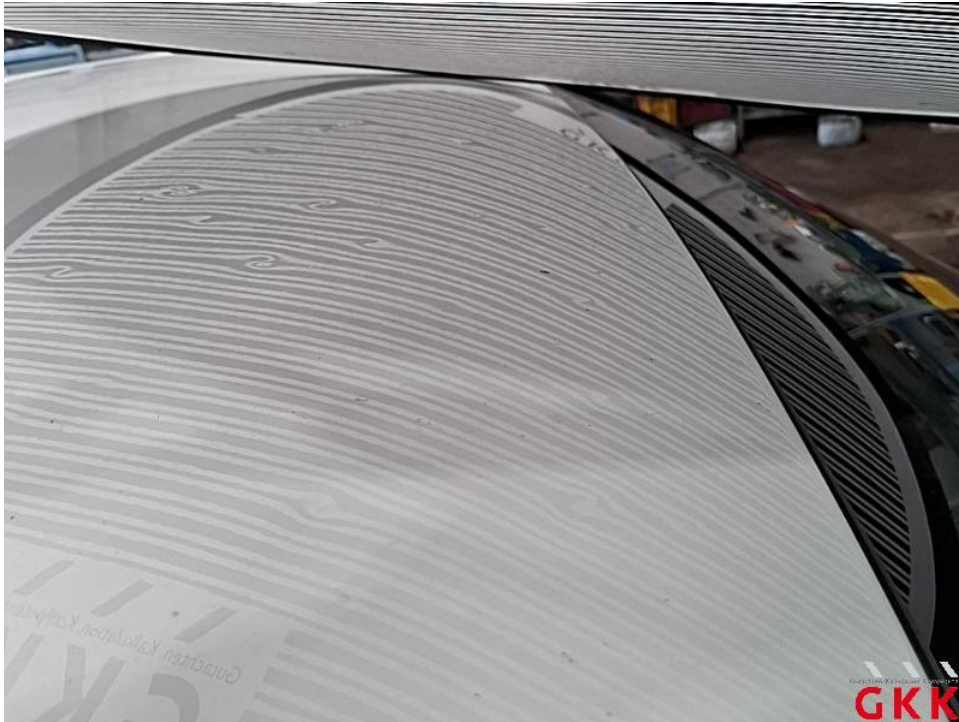
Bild 69. Fahrzeug, Hagelschaden, instand setzen

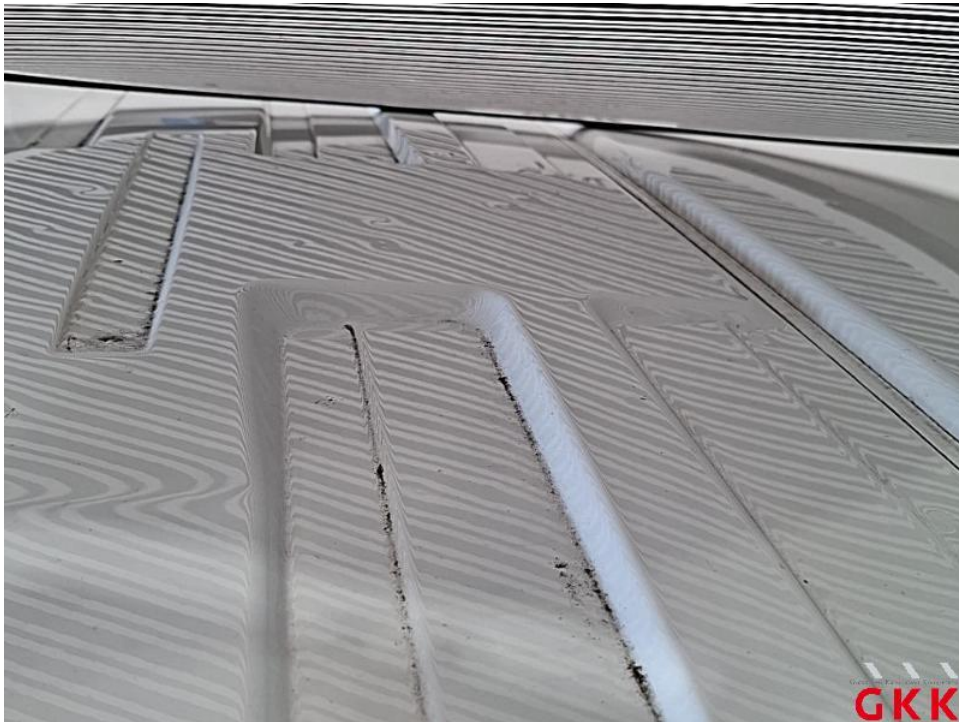
Bild 70. Fahrzeug, Hagelschaden, instand setzen

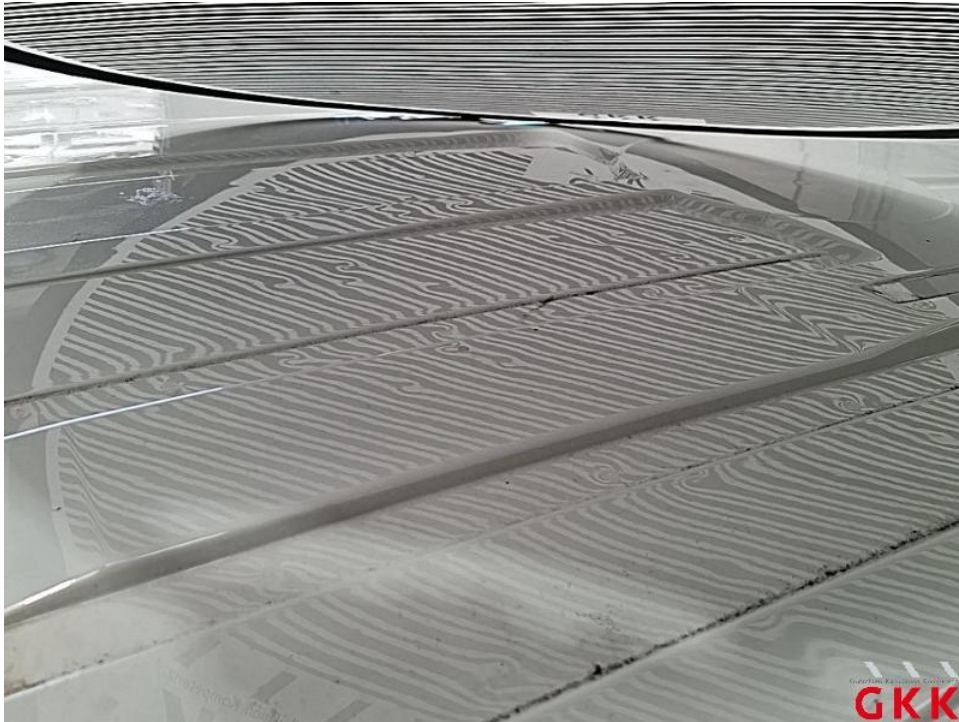
Bild 71. Fahrzeug, Hagelschaden, instand setzen
