Ford

KUGA 2.0 ECOBLUE AUTOMATICA 2WD

TELAIO: WF0FXXWPMFRB58729

Importo di riparazione stimato

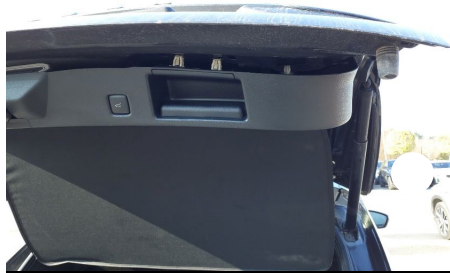
Rivestimento interno bagagliaio / Posteriore / Non conforme

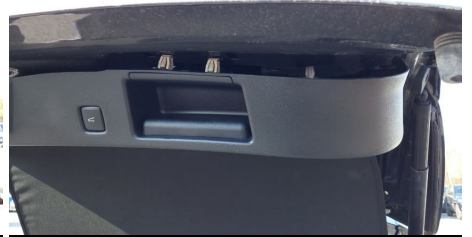
Rivestimento interno bagagliaio / Posteriore / Non conforme

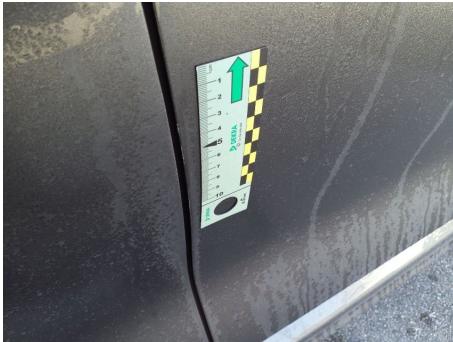
Porta / Anteriore Destro / Riga

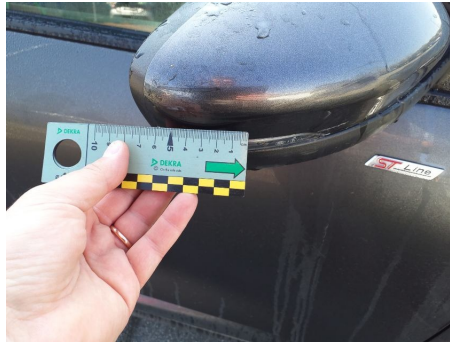
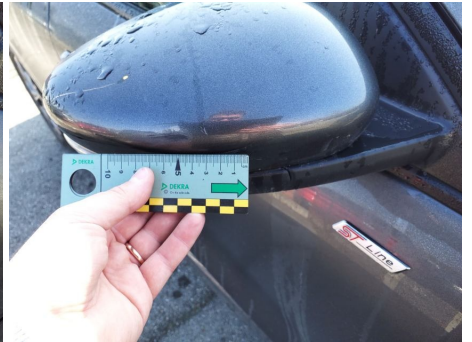
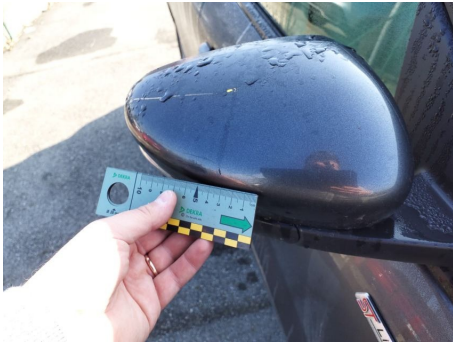
Calotta retrovisore / Destro / Riga

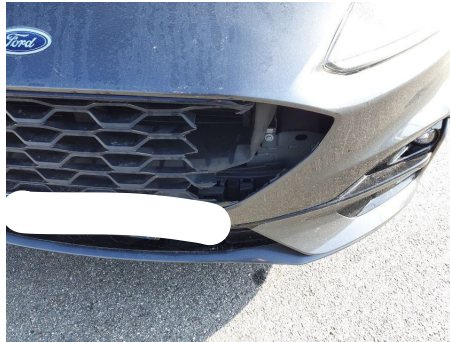
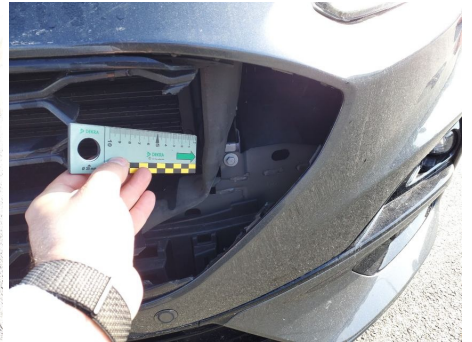
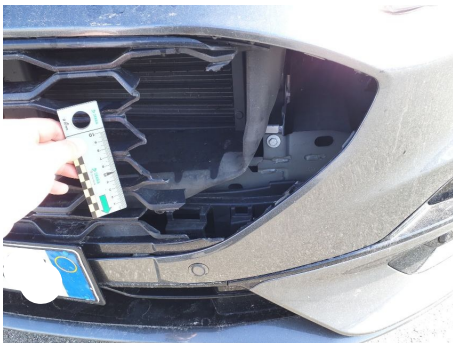
Griglia paraurti / Anteriore / Rotto

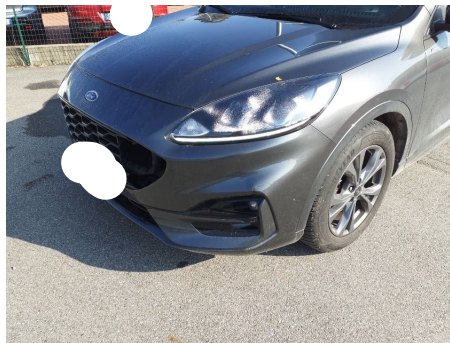
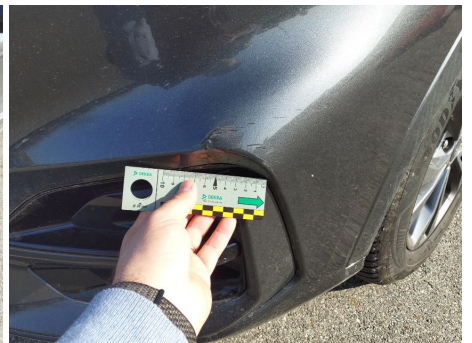
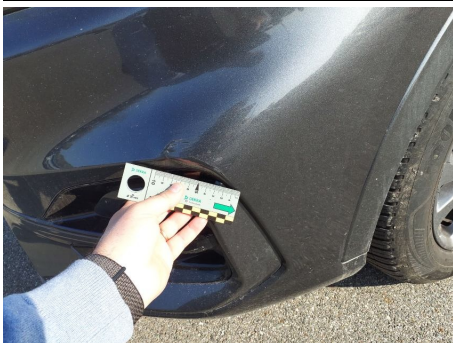
Paraurti / Anteriore / Ammaccato vernice incisa

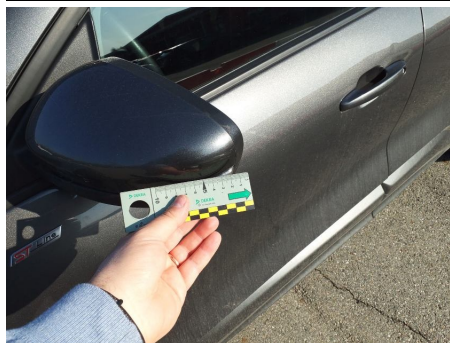
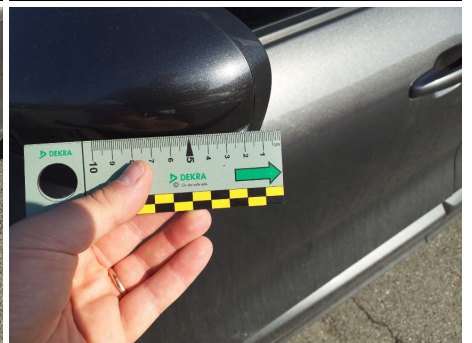
Calotta retrovisore / Sinistro / Riga

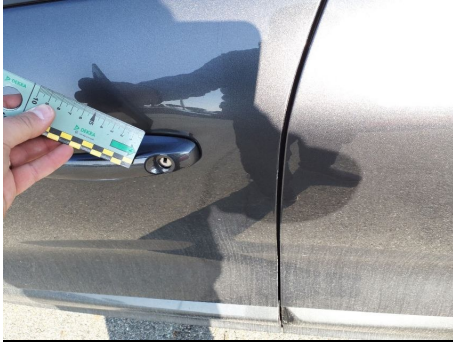
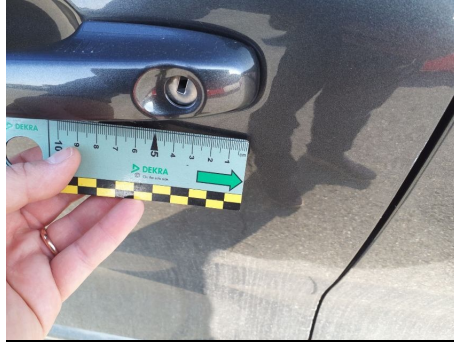
Cilindretto / Sinistro / Non conforme

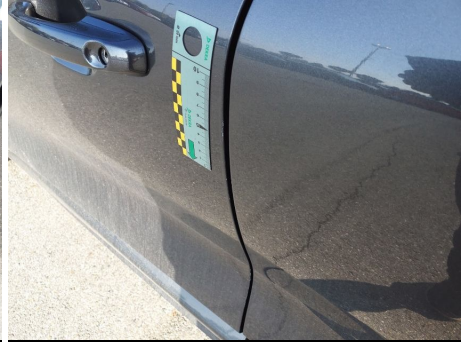
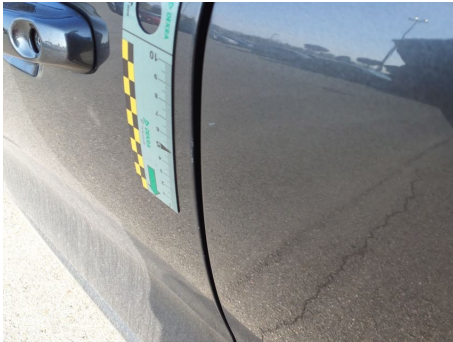
Porta / Anteriore Sinistro / Riga

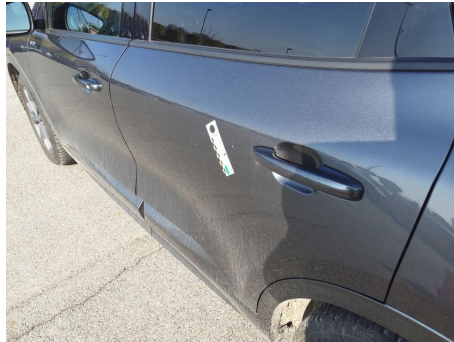
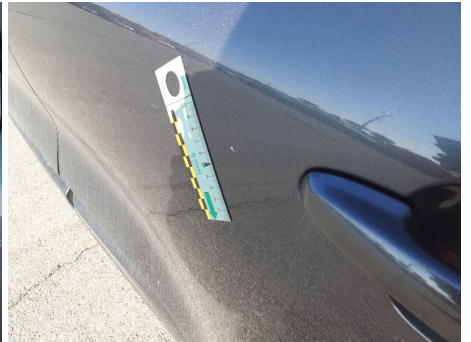
Porta / Posteriore Sinistro / Rientranza

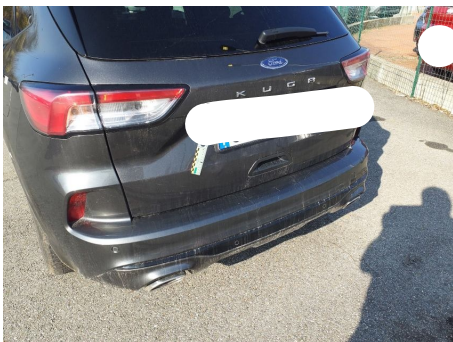
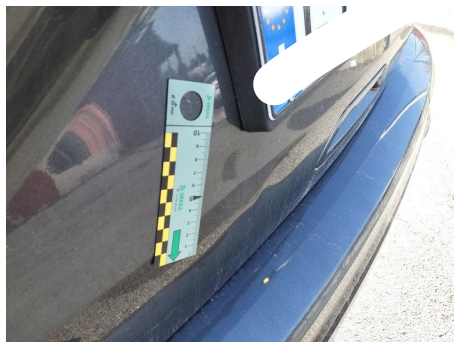
Portello / - / Ammaccato vernice incisa

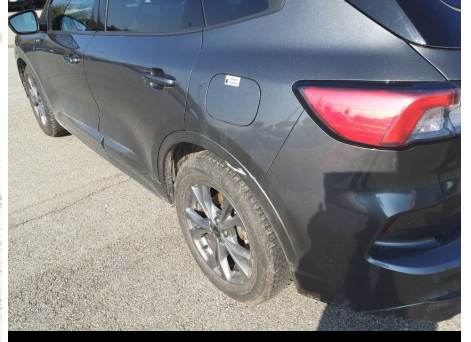
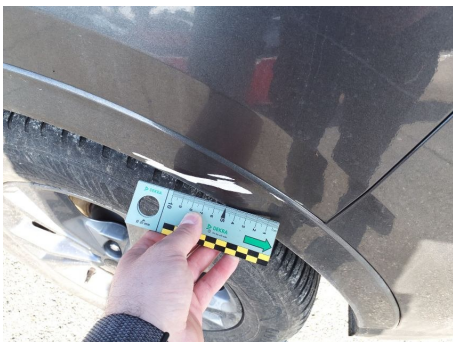
Modanatura parafrangente / Posteriore Sinistro / Ammaccato vernice incisa
