» Übersicht

Auftrags-Nr: 1002307349
Besichtigt am: 14.03.2026 10:16
Berichts-Nr: 10224854
FIN: WVVZZZCDXPW139186

Fahrzeugkategorie:	Personenkraftwagen
Fahrzeugart:	Kompaktklasse
Hersteller:	Volkswagen
Modell:	Golf
HSN / TSN:	0603 / CNW
Erstzulassungsdatum:	05.12.2022
Laufleistung:	41.902 km
Nachweis Kilometerstand:	Abgelesen
Farbe:	Atlantic Blue Metallic
Farbe Dach:	Atlantic Blue Metallic
Antriebsart:	Frontantrieb
Motorisierung/Kraftstoff:	Benzin
Hubraum:	1.500 ccm
Leistung:	110 kW (150 PS)
Fahrzeuglänge:	
Fahrzeughöhe:	
Fahrzeugbreite:	
Zulässiges Gesamtgewicht:	
Radstand:	
Anzahl Achsen:	2
Zylinder:	4
Schadstoffklasse:	Euro 6
Anzahl Türen:	5
Anzahl Sitze:	5
Getriebe:	Schaltgetriebe 6-Gang
Polsterart:	Stoff
Interieurfarbe:	Titanschwarz-Grau/Titanschwarz/Schwarz/Perlgrau
Anzahl vorhandene Schlüssel:	2

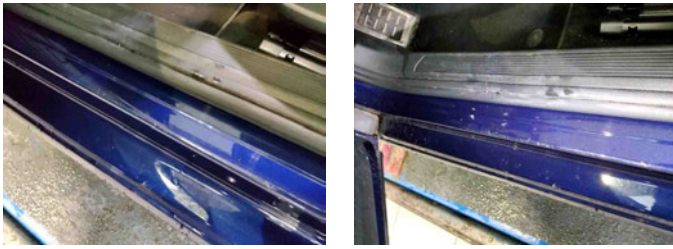
1 - Einstiegsschweller vorne links - Kratzer - Akzeptabel (Gebrauchsspur)

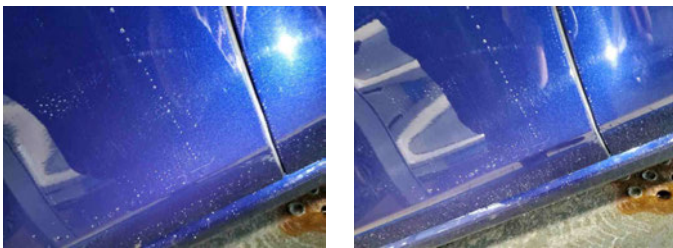
2 - Tür vorne links - Kratzer - Akzeptabel (Gebrauchsspur)

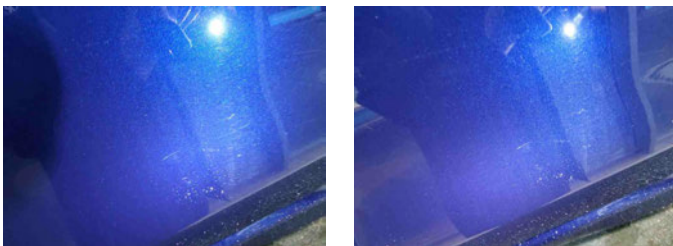
3 - Tür hinten links - Kratzer - Akzeptabel (Gebrauchsspur)

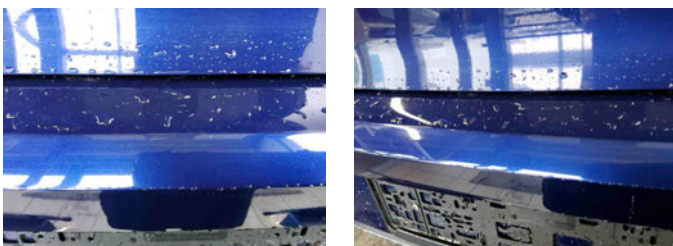
4 - Stoßfänger hinten - Kratzer - Akzeptabel (Gebrauchsspur)
