# Zustandsbericht / Minderwertgutachten

| Typ / Verkaufsbez. | X1 sDrive20i Aut. M Sportpaket | Türen | 5 |
| Sitzplätze | 5 | Fahrzeug-Ident.-Nr. | WBA31EE0305X32722 |

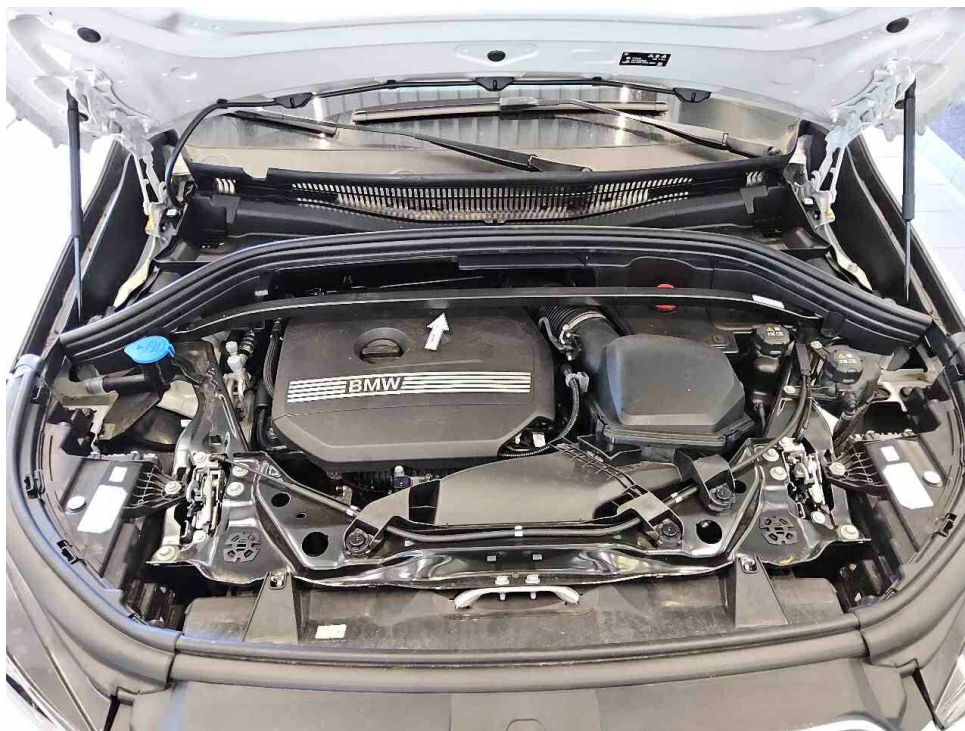
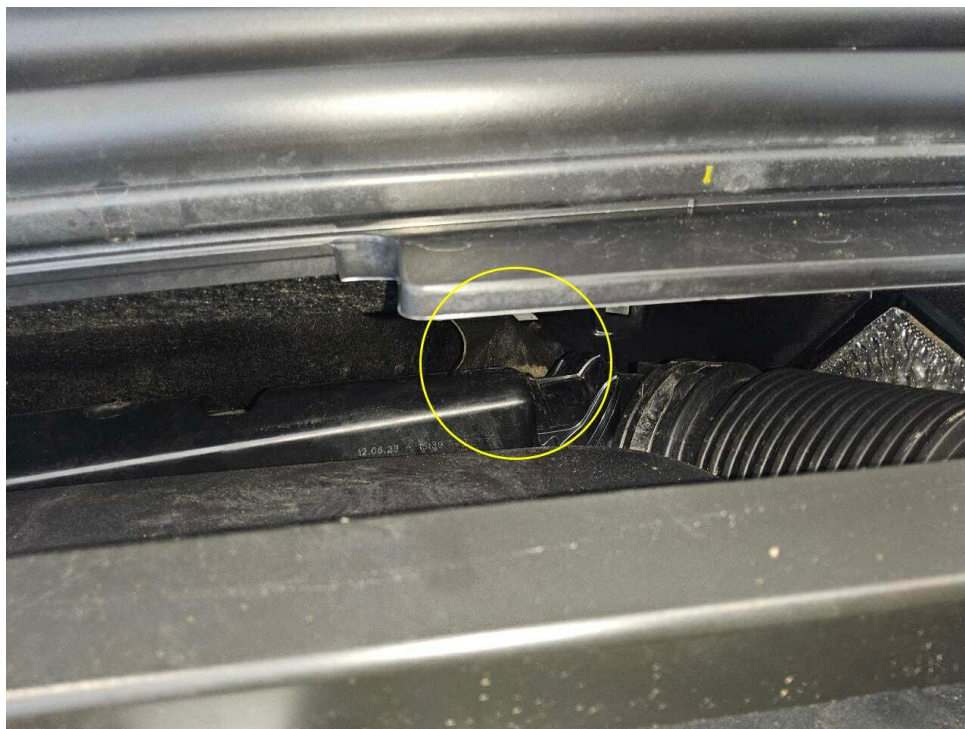
Bild 14 : Motorraum Nagetierschaden

Bild 15 : Motorraum Nagetierschaden

1. Motorraum Nagetierschaden, prüfen und Befund festlegen, Schadenerweiterung möglich (Bild 14, 15)
2. Stoßfängerverkleidung vorne mehrfach verschrammt, instandsetzen (Bild 16, 17, 18, 19, 20, 21, 22, 23, 24, 25, 26)
3. Tür vorne links Kratzer, lackieren mit Lackaufbau (Bild 27, 28)

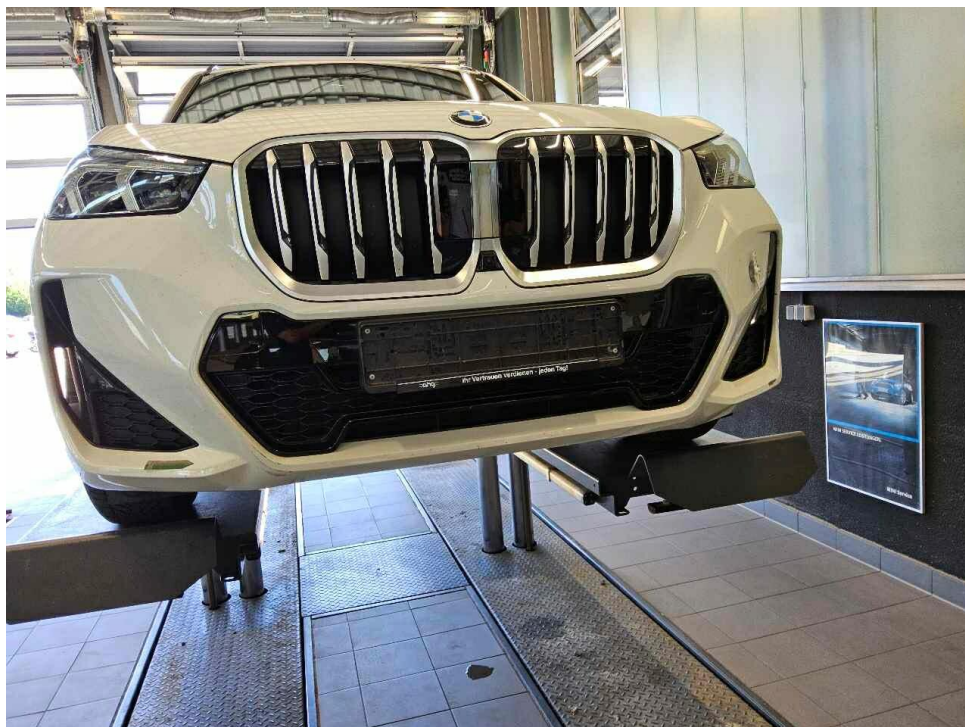
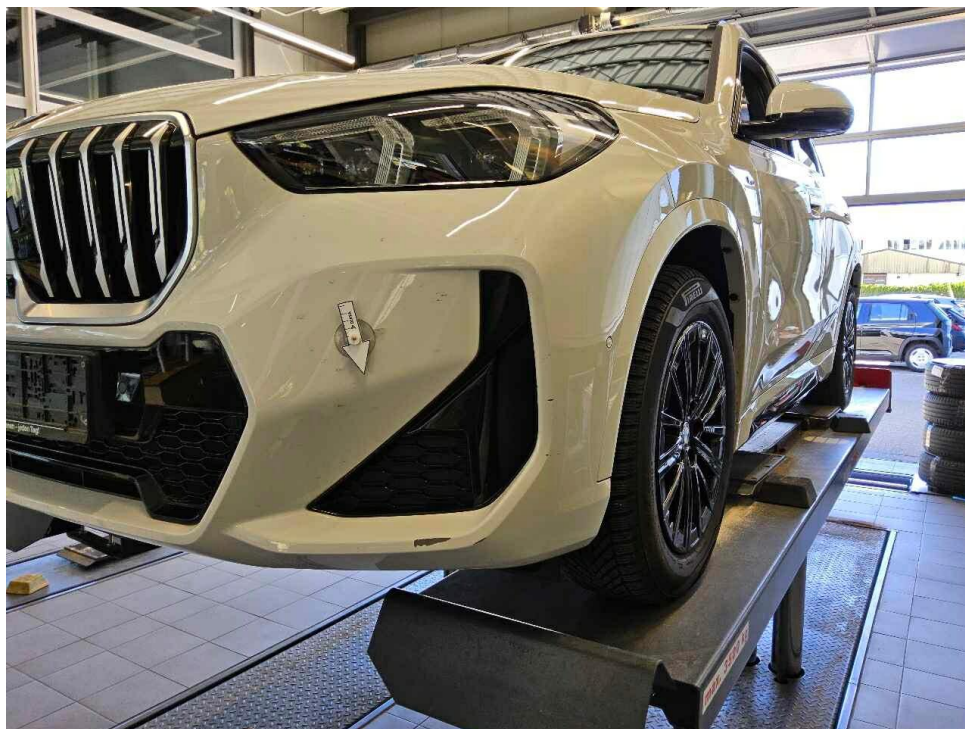
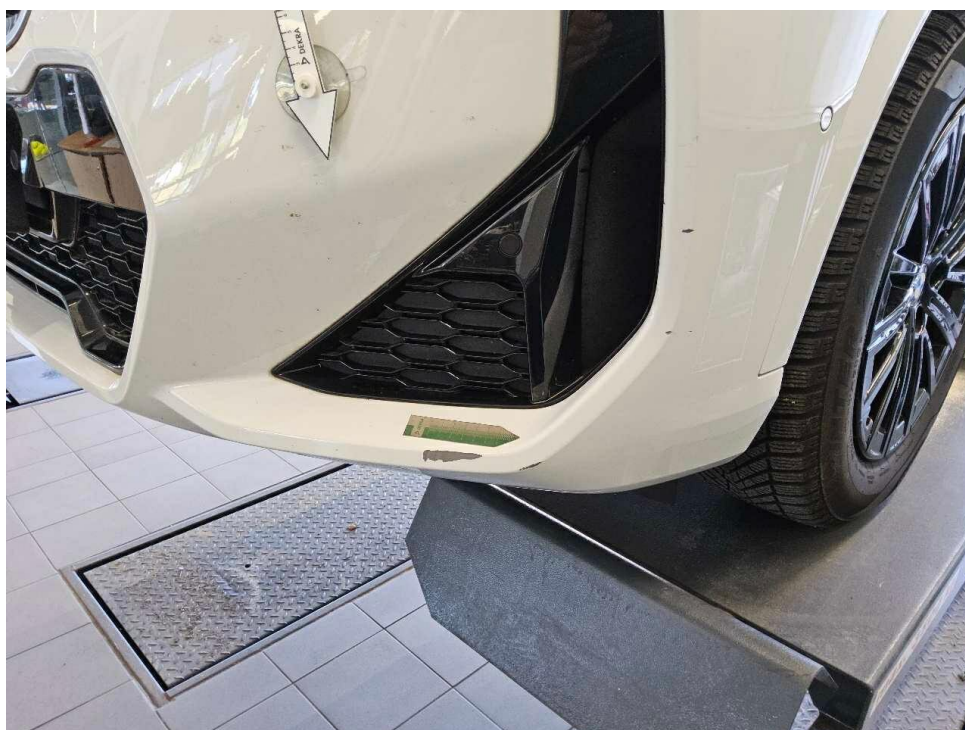
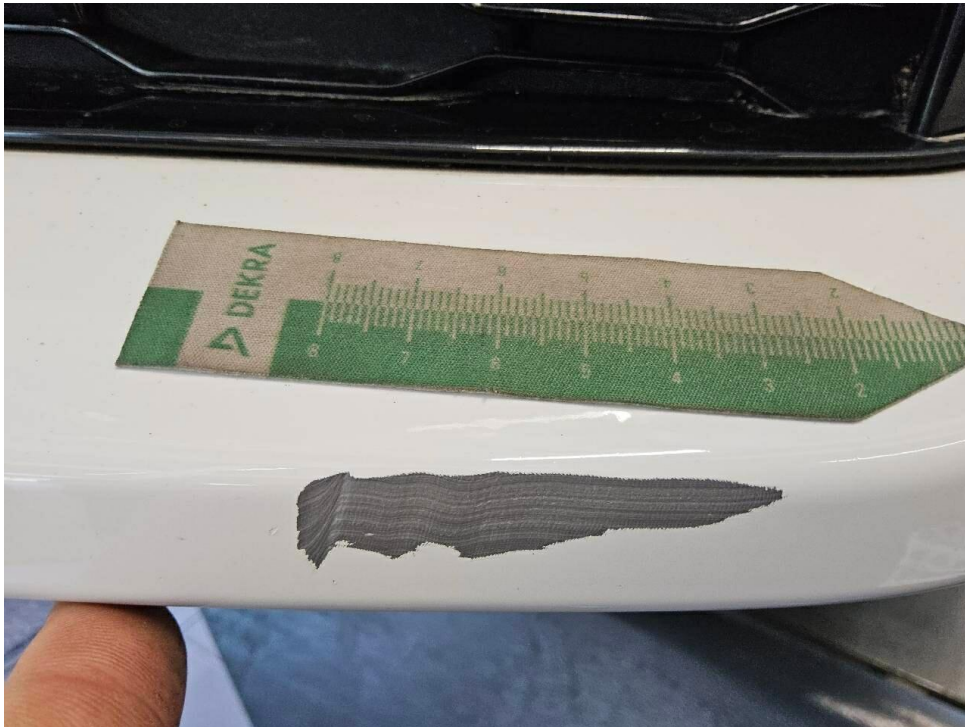
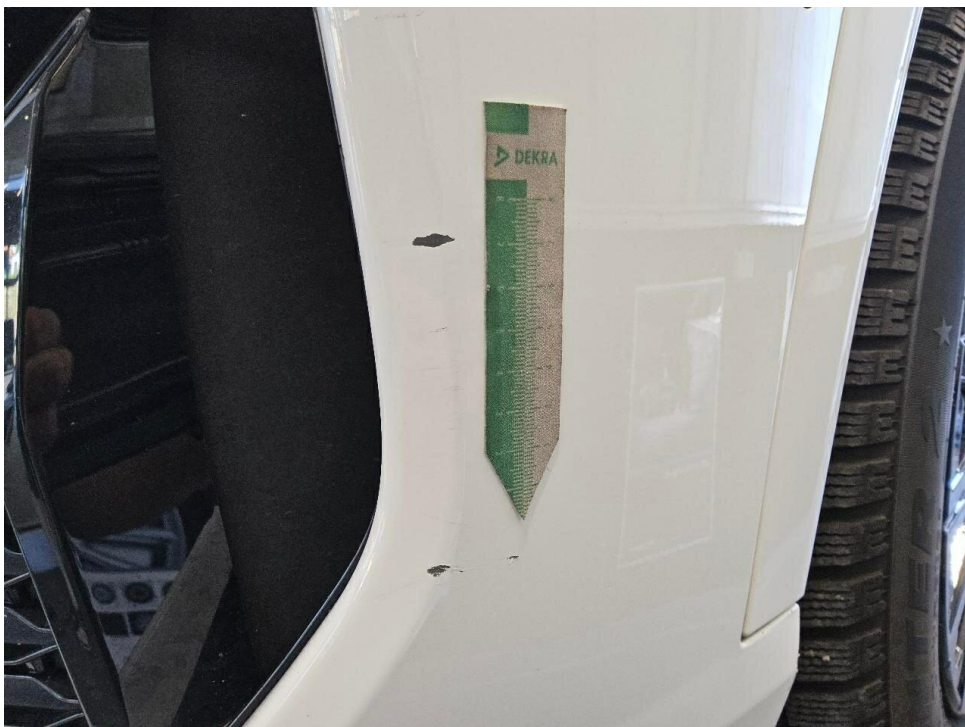
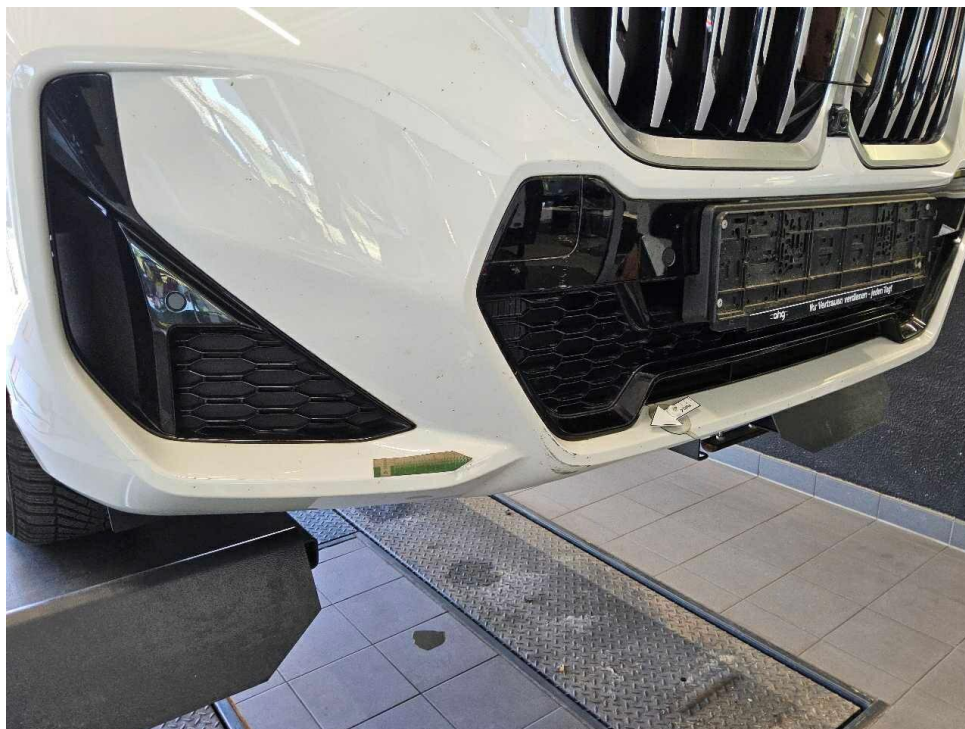
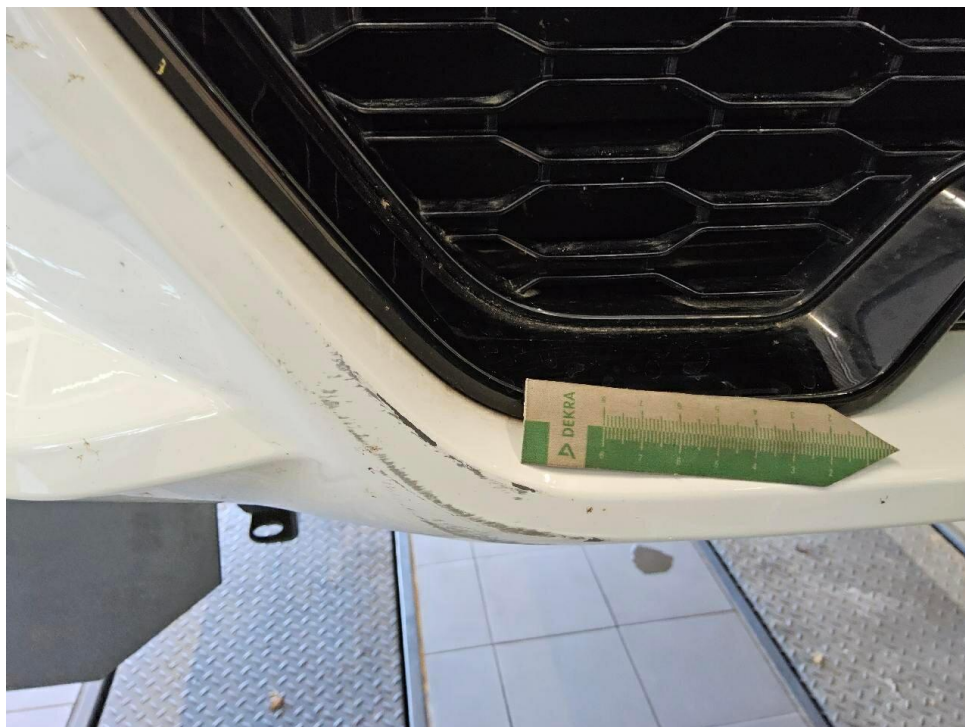
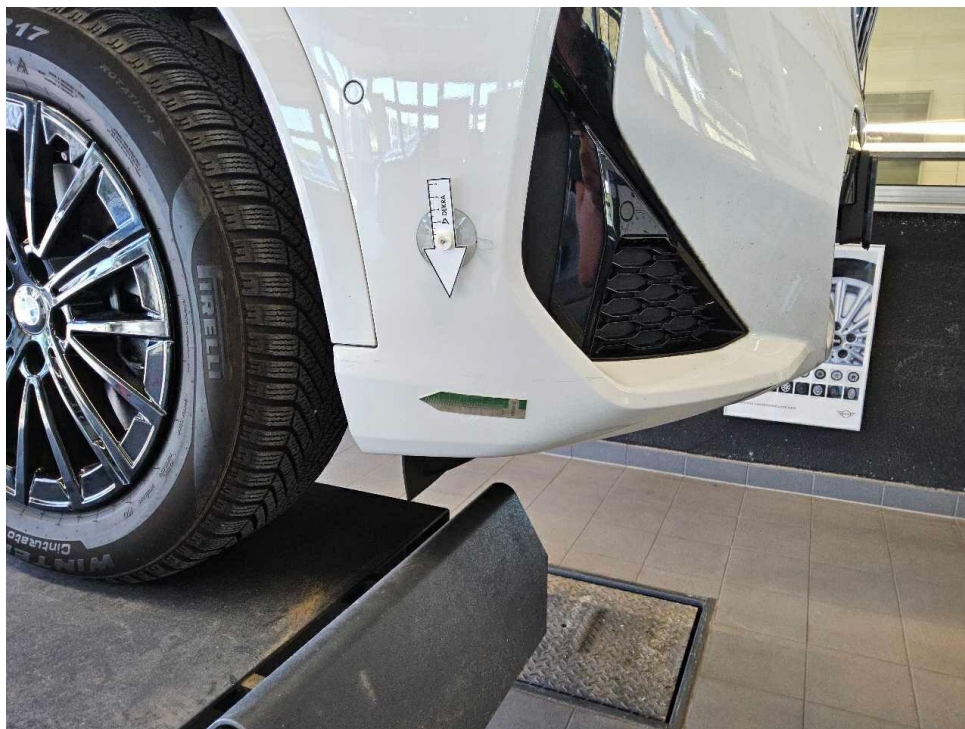
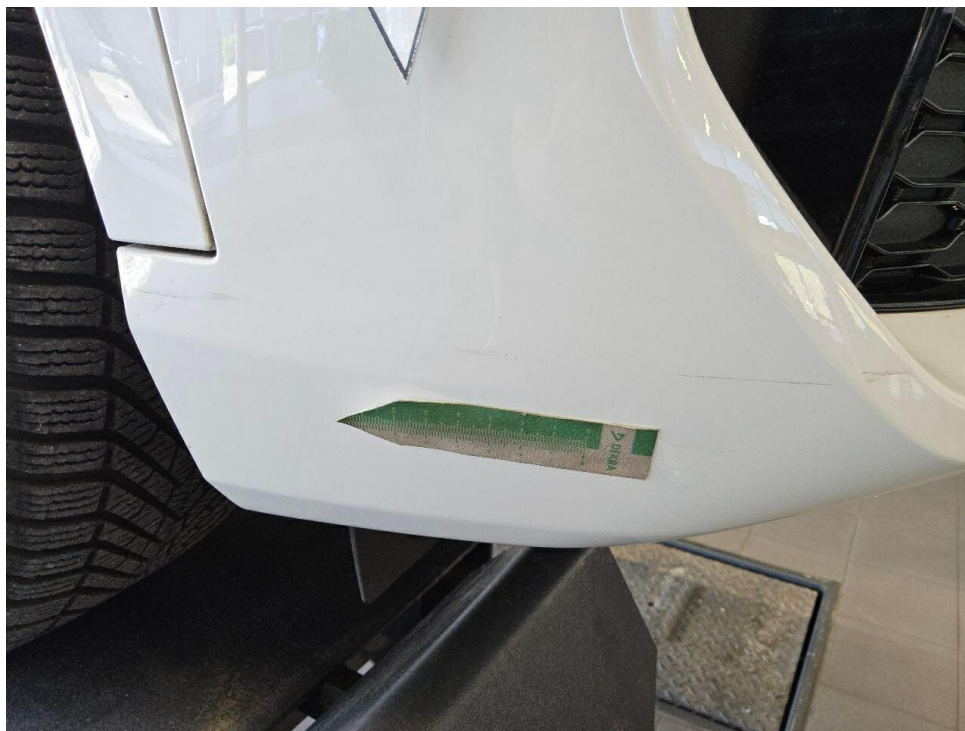
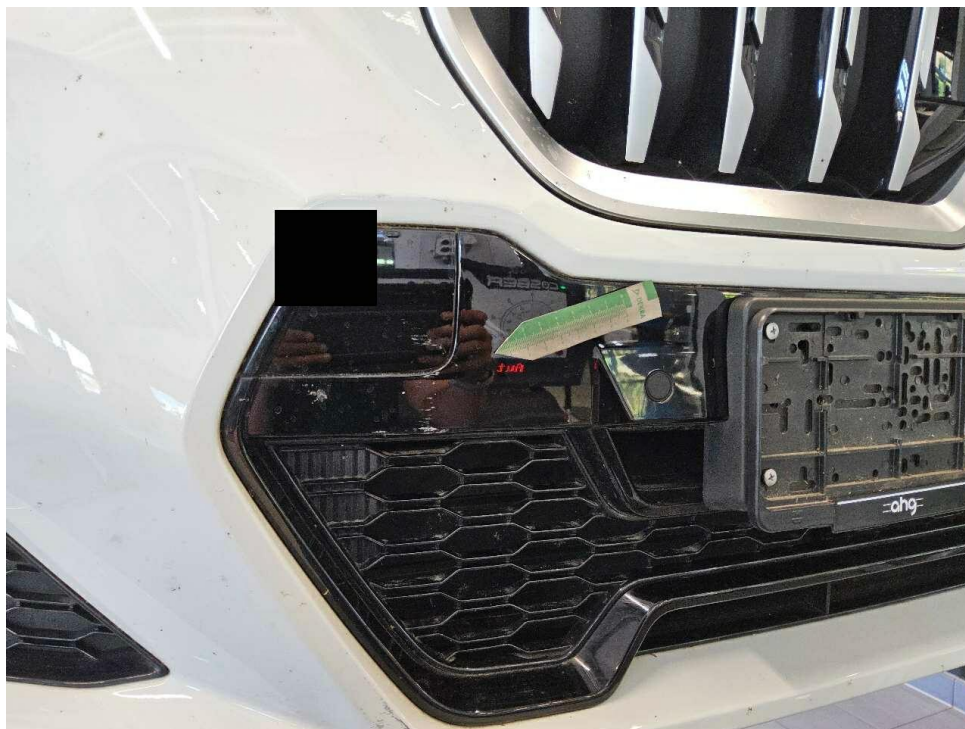
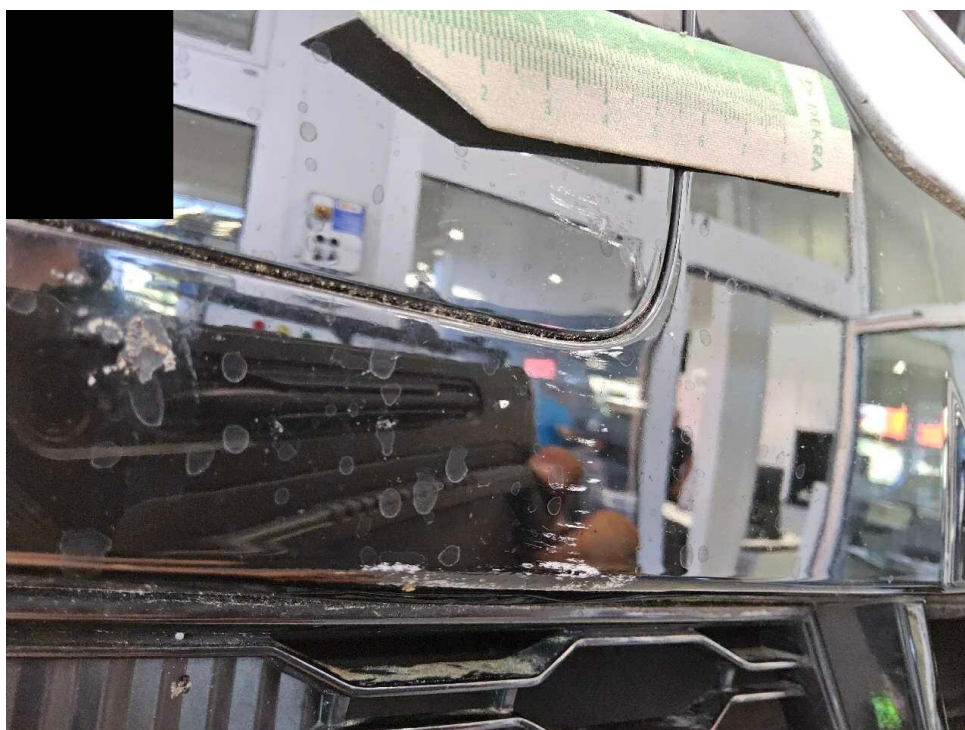
Bild 16 : Stoßfängerverkleidung vorne mehrfach verschrammt

Bild 17 : Stoßfängerverkleidung vorne mehrfach verschrammt

Bild 18 : Stoßfängerverkleidung vorne mehrfach verschrammt

Bild 19 : Stoßfängerverkleidung vorne mehrfach verschrammt

Bild 20 : Stoßfängerverkleidung vorne mehrfach verschrammt

Bild 21 : Stoßfängerverkleidung vorne mehrfach verschrammt

Bild 22 : Stoßfängerverkleidung vorne mehrfach verschrammt

Bild 23 : Stoßfängerverkleidung vorne mehrfach verschrammt

Bild 24 : Stoßfängerverkleidung vorne mehrfach verschrammt

Bild 25 : Stoßfängerverkleidung vorne mehrfach verschrammt

Bild 26 : Stoßfängerverkleidung vorne mehrfach verschrammt

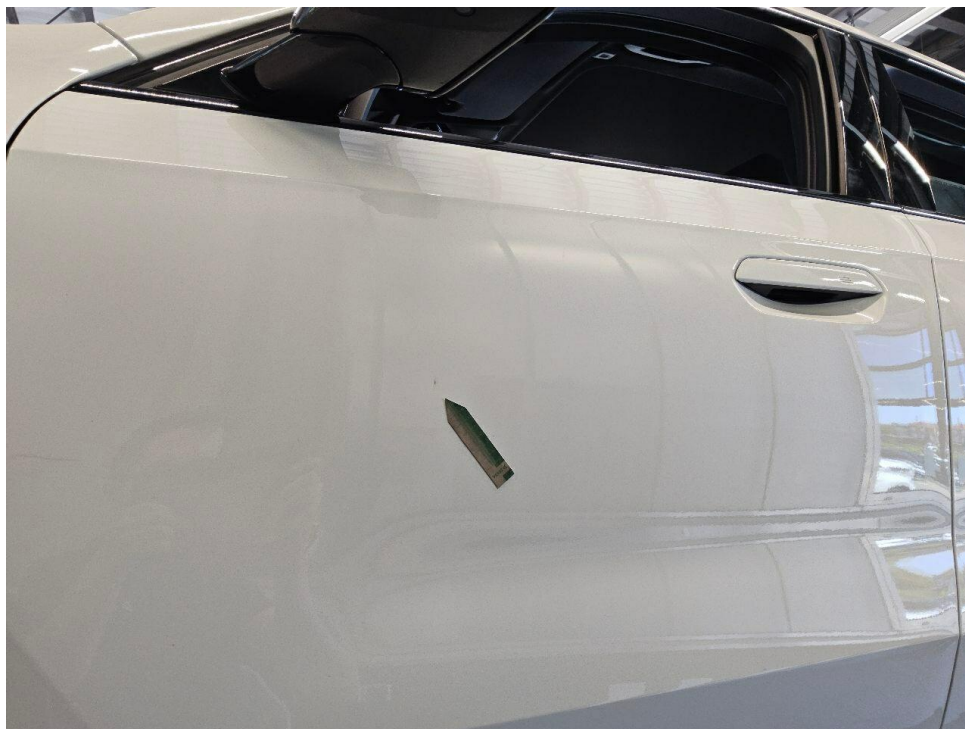
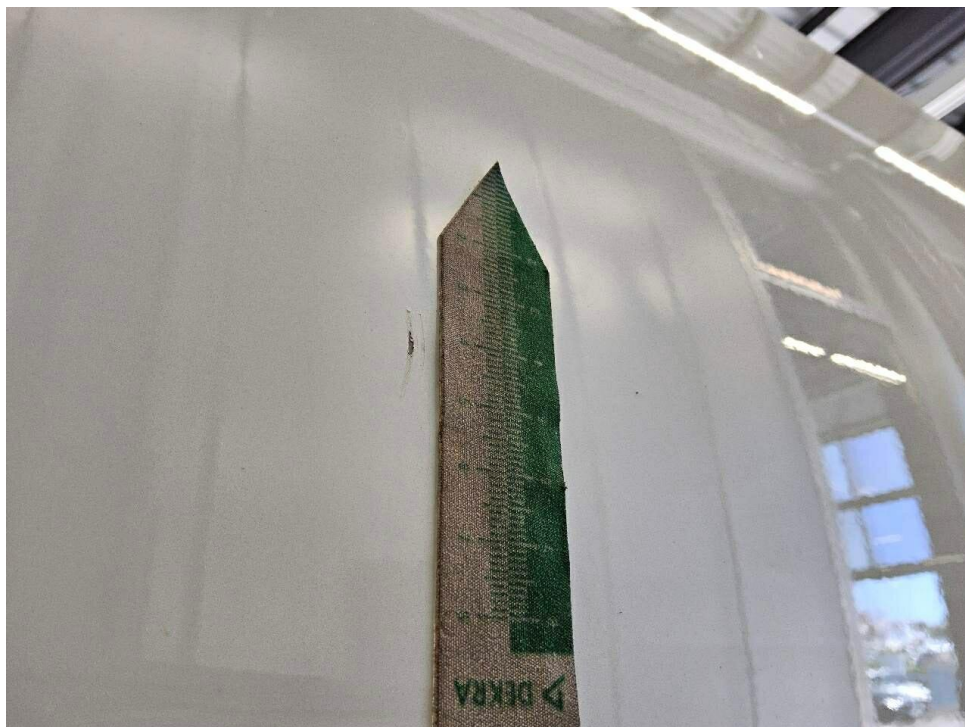
Bild 27 : Tür vorne links Kratzer

Bild 28 : Tür vorne links Kratzer
