Verkaufsgutachten

Mercedes-Benz Sprinter

Fahrgestellnummer W1V9106231P500560

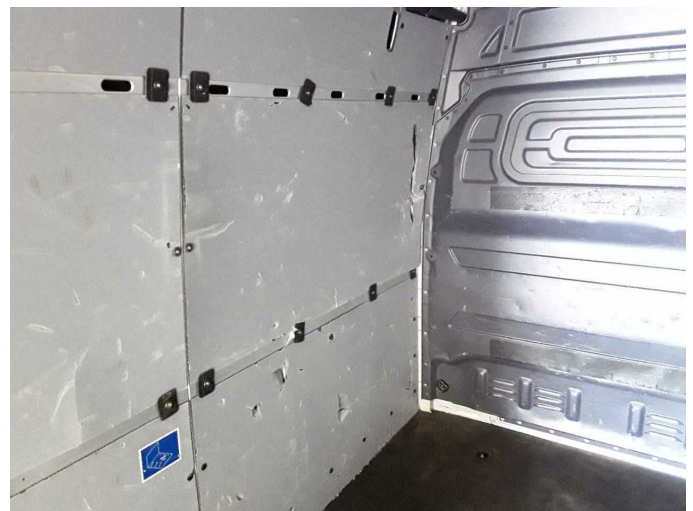
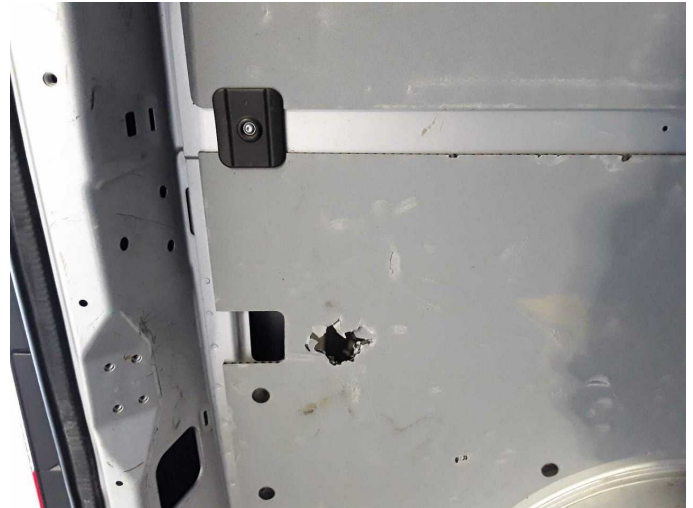
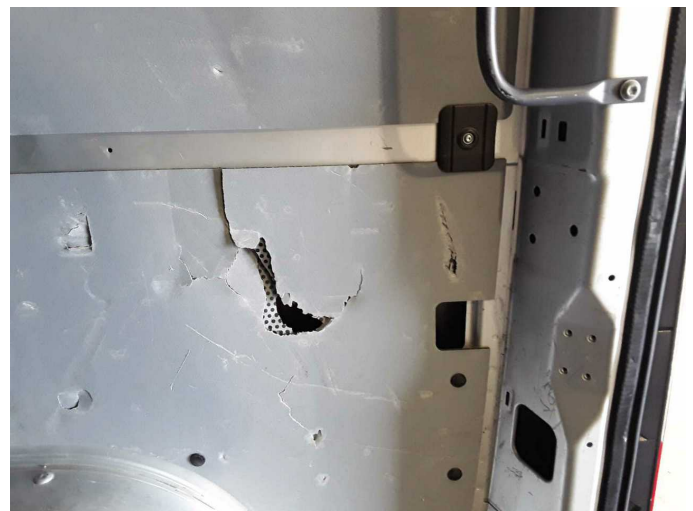
Beschädigung 2: Verkleidungen/Abdeckungen: Laderaumverkleidung links - beschädigt - erneuern

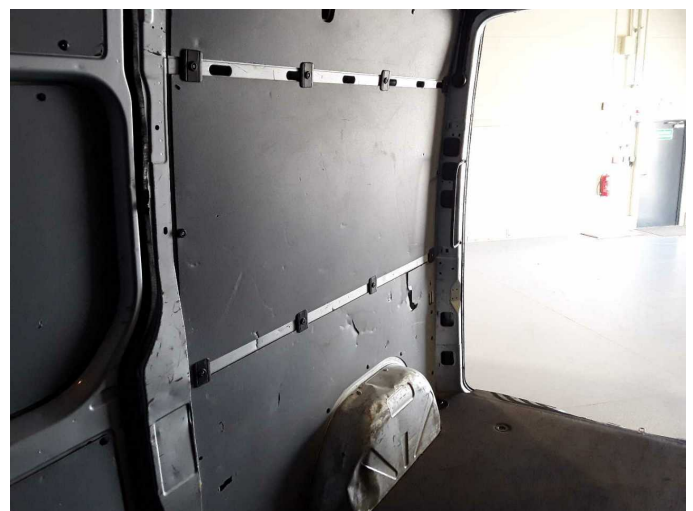
Beschädigung 3: Verkleidungen/Abdeckungen: Laderaumverkleidung rechts - beschädigt - erneuern

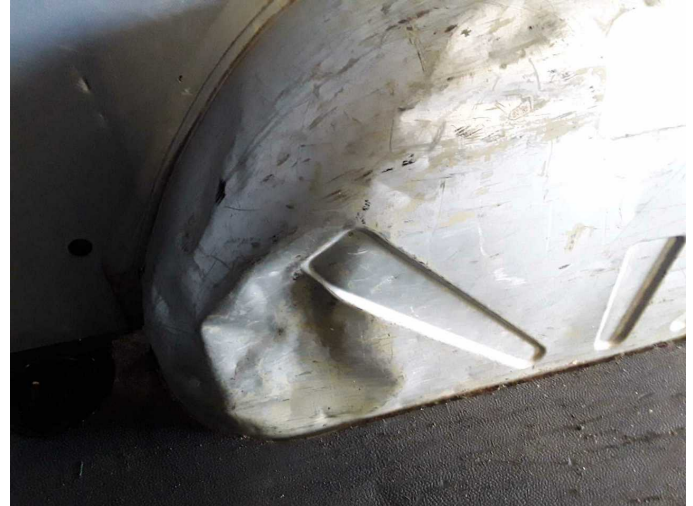
Beschädigung 4: Karosserie: Radhaus hinten rechts - Delle / Lackschaden - instandsetzen/lackieren (S3)

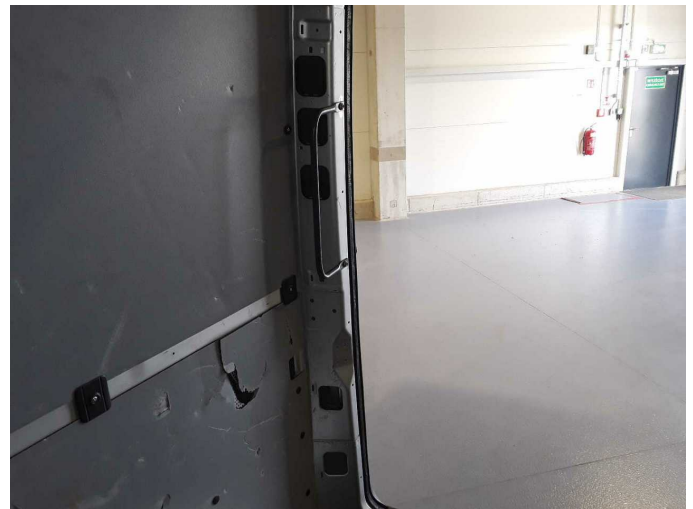
Beschädigung 5: Verkleidungen/Abdeckungen: D-Säule rechts
Verkleidung innen - fehlt - erneuern

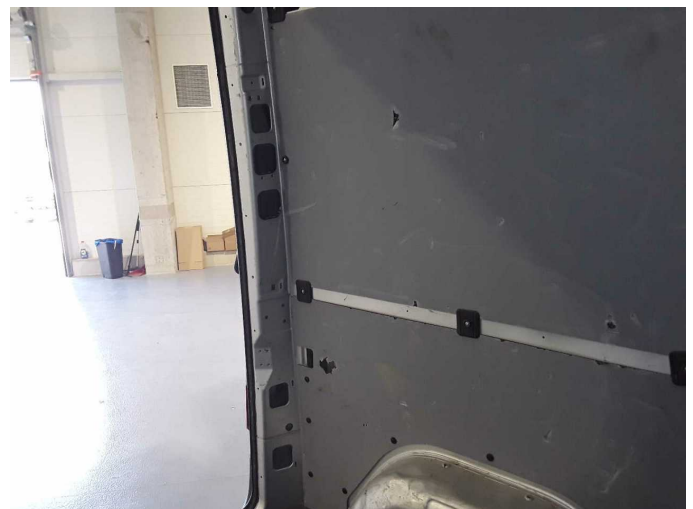
Beschädigung 6: Verkleidungen/Abdeckungen: D-Säule links
Verkleidung innen - fehlt - erneuern

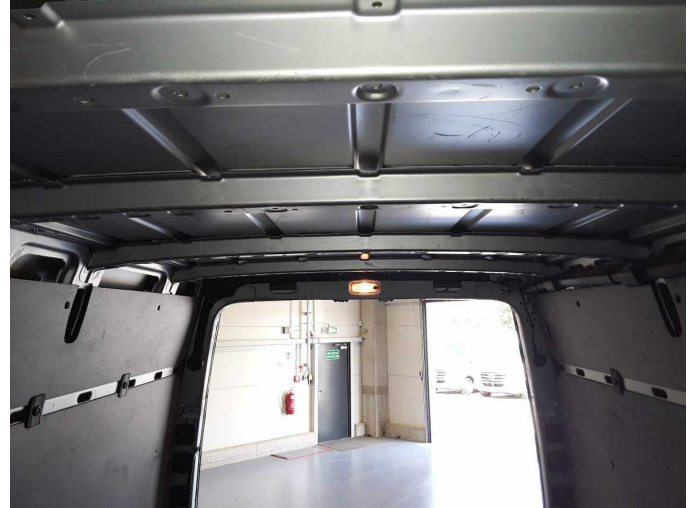
Beschädigung 7: Koffer: Dachquerstrebe - lose - instandsetzen und lackieren

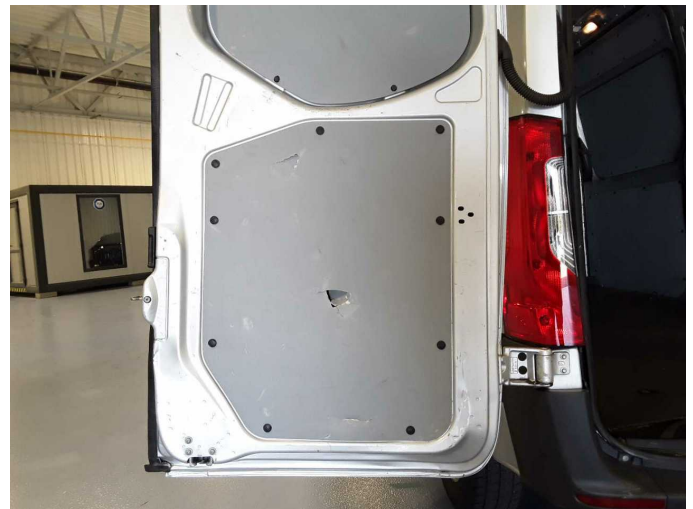
Beschädigung 8: Heckklappe/-tür: Verkl. Hecktür Sperrholz unten - beschädigt - erneuern

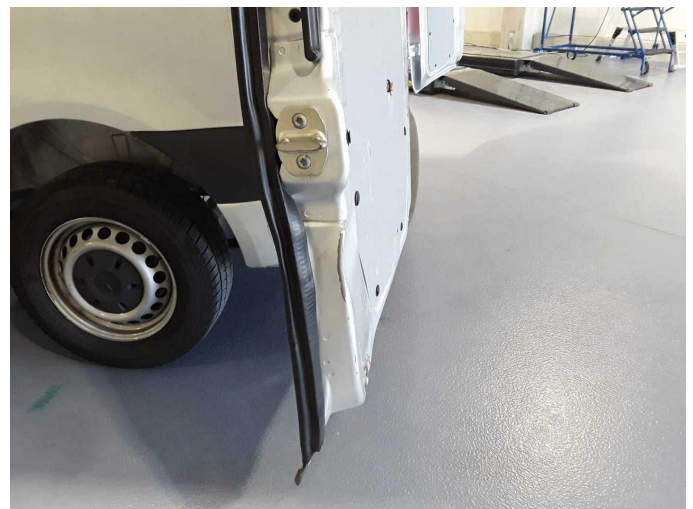
Beschädigung 9: Heckklappe/-tür: Dichtung - beschädigt - erneuern

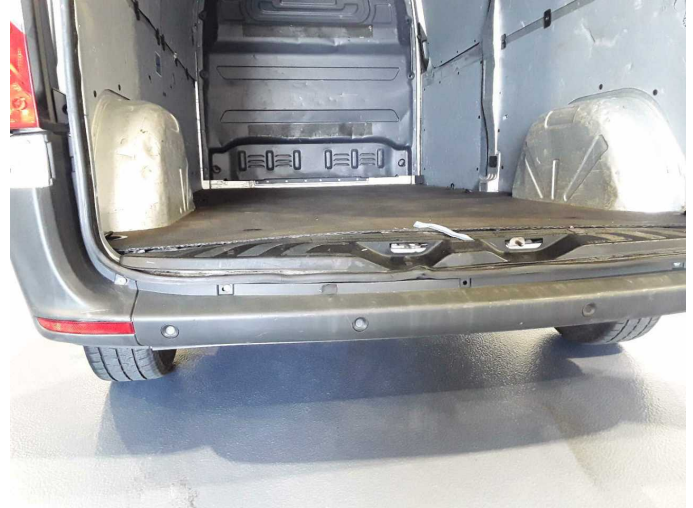
Beschädigung 10: Verkleidungen/Abdeckungen: Kofferraumverkleidung - beschädigt - erneuern

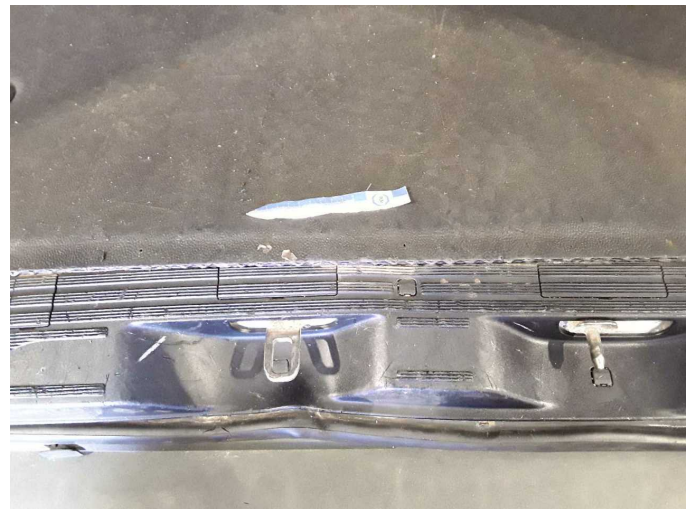
Beschädigung 11: Interieur: Laderaumboden - verformt - erneuern

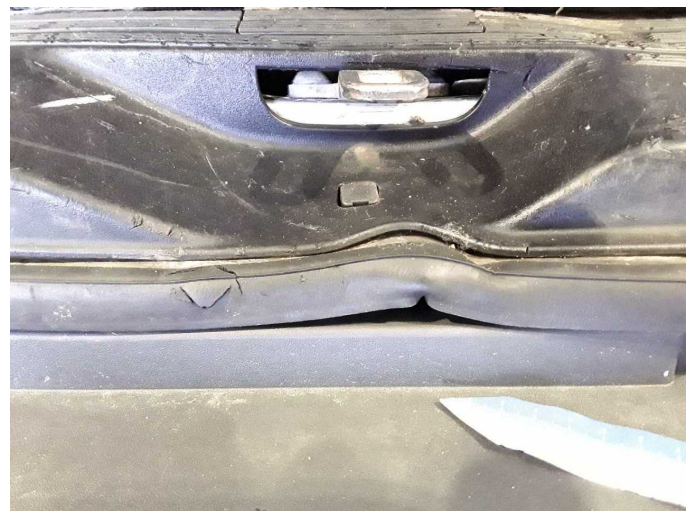
Beschädigung 12: Interieur: Laderaumboden (Schiene) - fehlt - erneuern

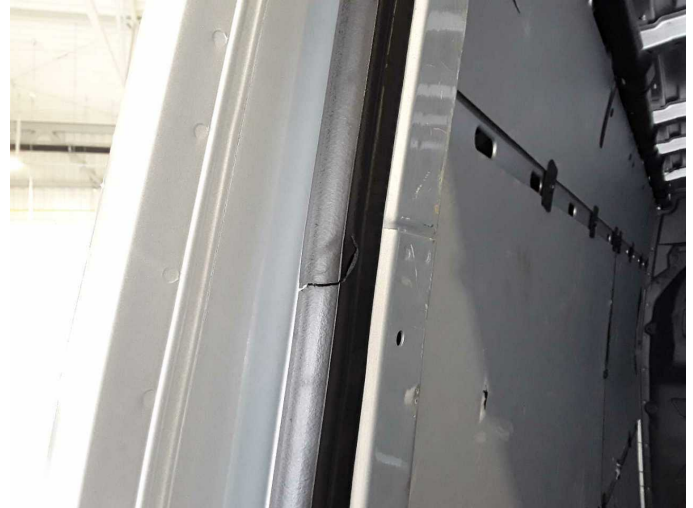
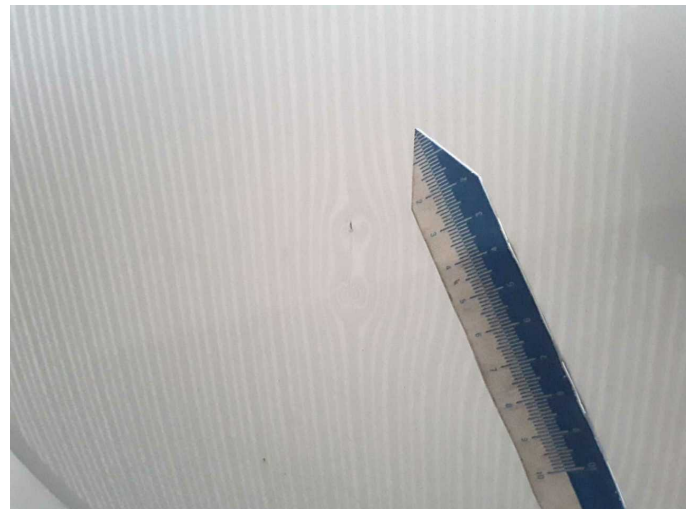
Beschädigung 13: Karosserie: Dichtung Heckdeckel /-tür - beschädigt - erneuern

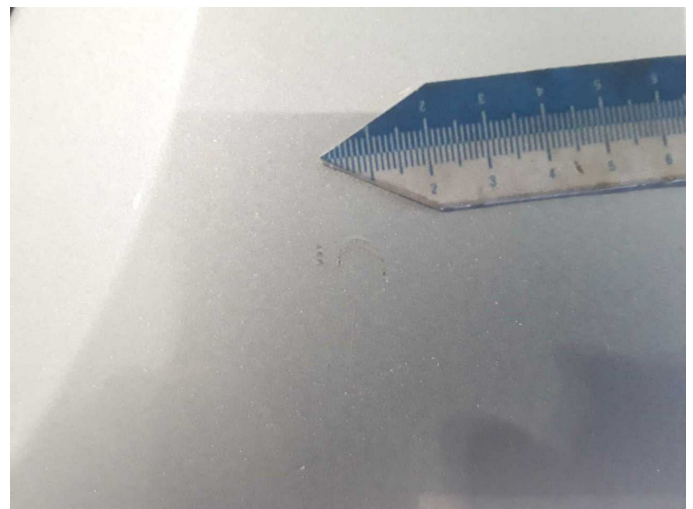
Beschädigung 14: Tür vorn links: Tür - Delle / Lackschaden - Smart Repair

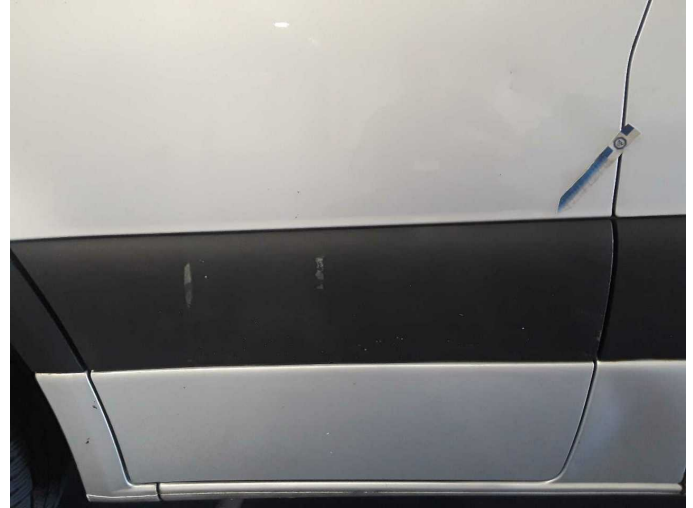
Beschädigung 15: Tür vorn links: Zierleiste unten - beschädigt - erneuern

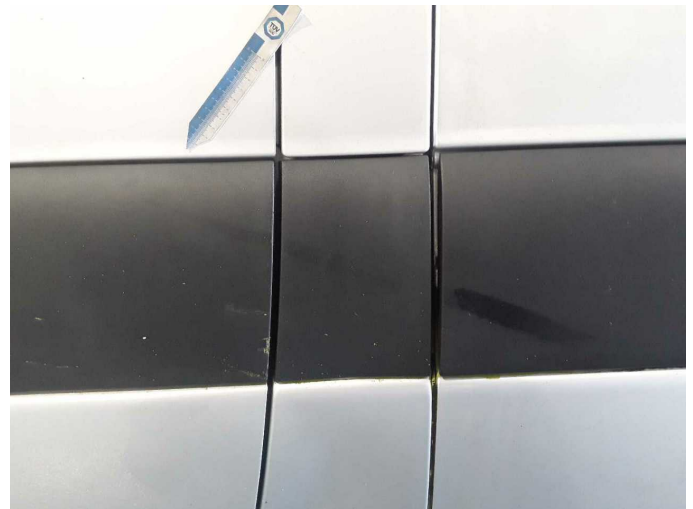
Beschädigung 16: Karosserie: Schutzleiste B-Säule links - beschädigt - erneuern

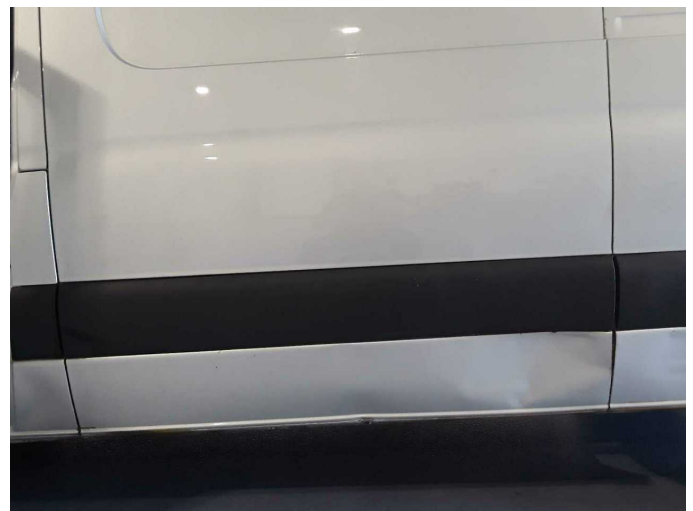
Beschädigung 17: Seitenwand links: Schutzleiste - verformt - erneuern

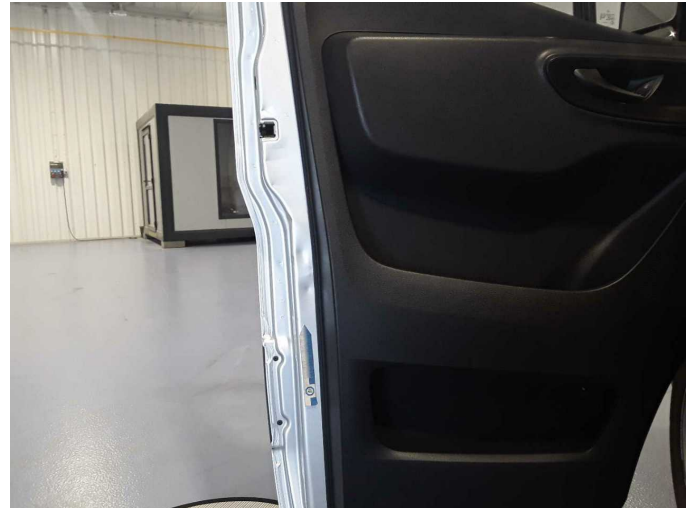
Beschädigung 18: Tür vorn links: Tür - Delle(n) - Smart Repair

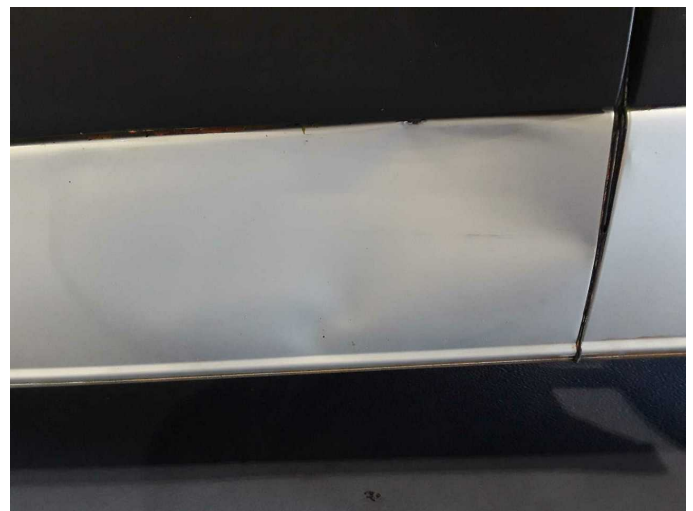
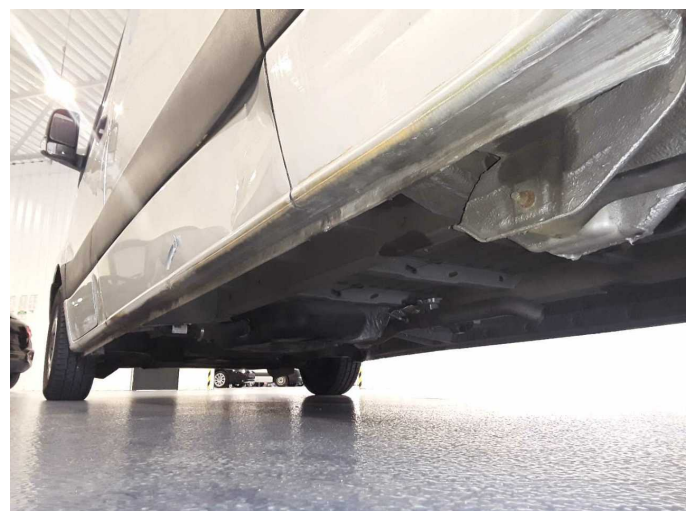
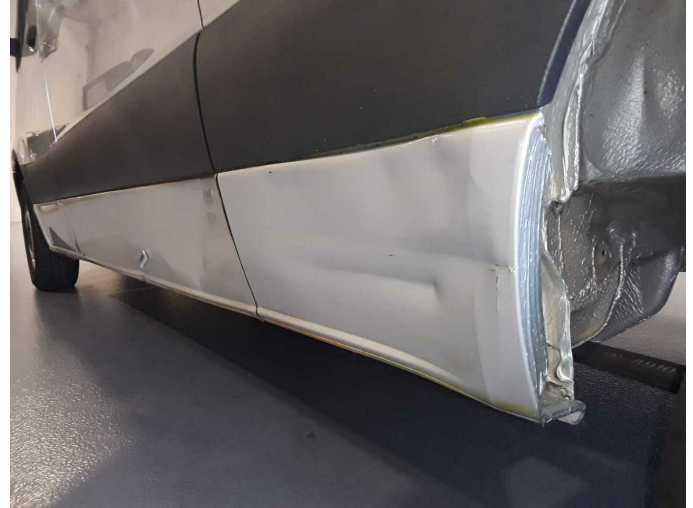
Beschädigung 19: Schweller links: Schweller - verformt - erneuern

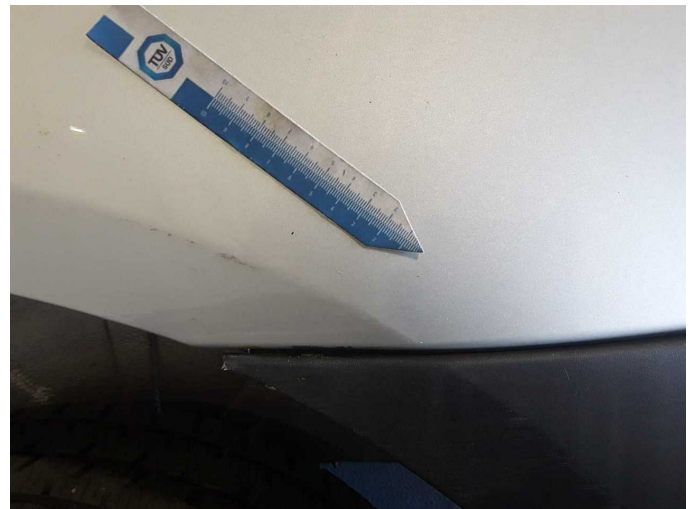
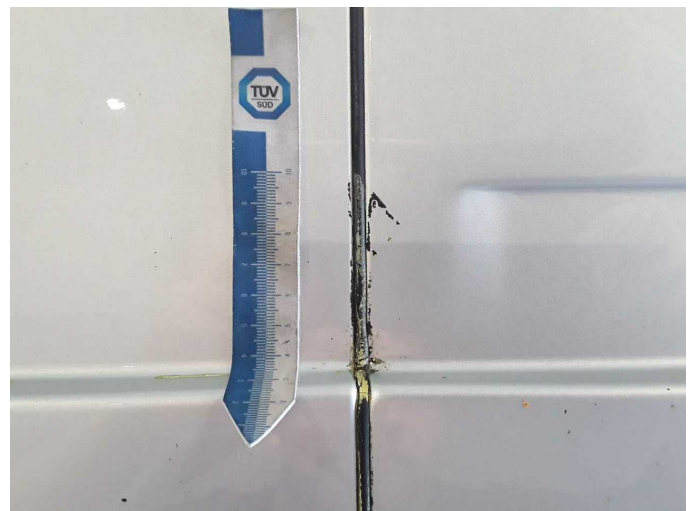
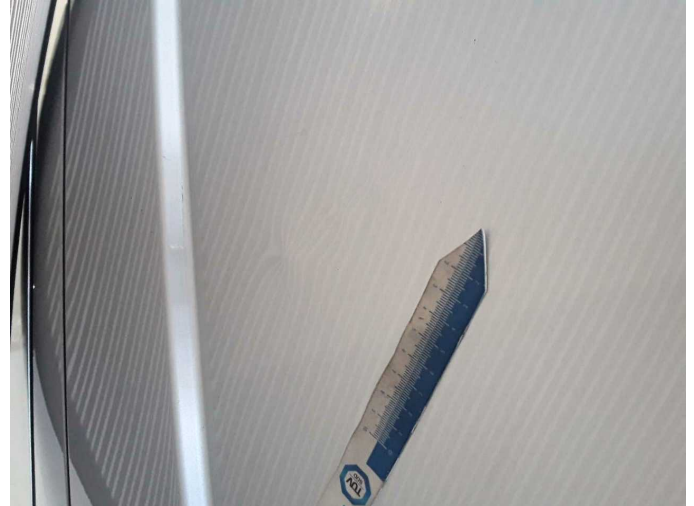
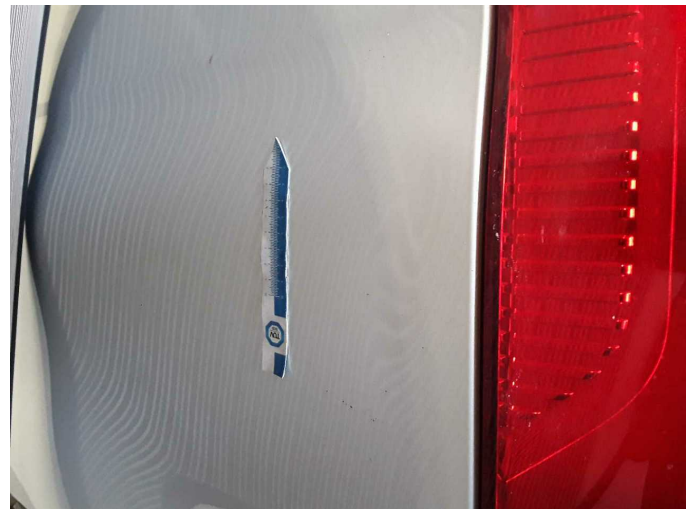
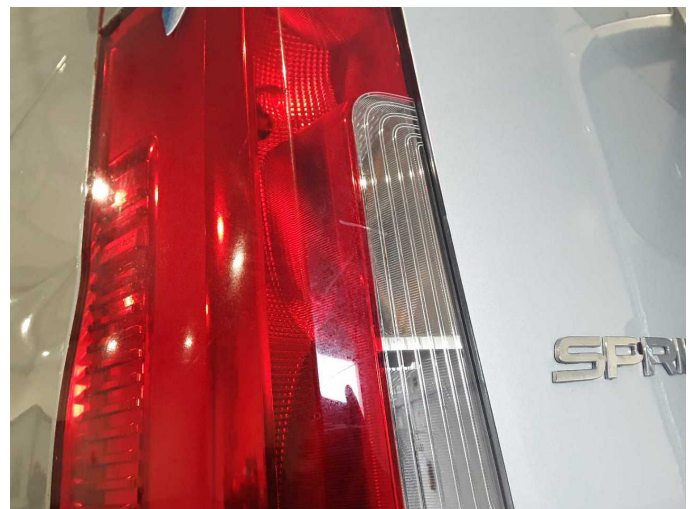
Beschädigung 20: Seitenwand links: Seitenwand - Delle / Lackschaden - instandsetzen/lackieren (S3)

Beschädigung 20: Seitenwand links: Seitenwand - Delle / Lackschaden
- instandsetzen/lackieren (S3)

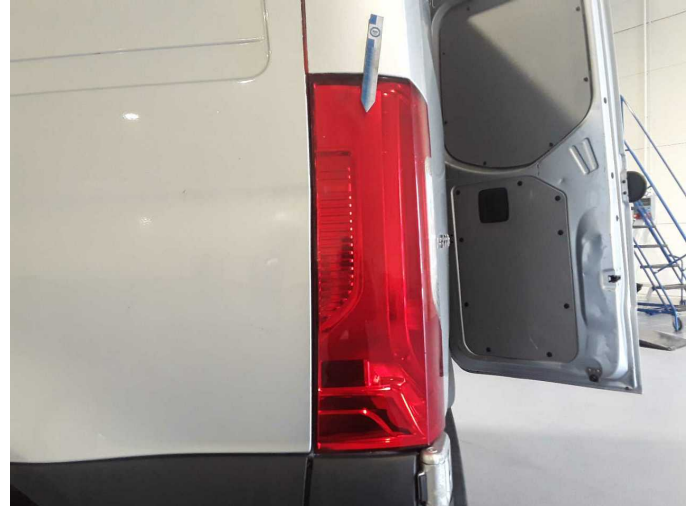
Beschädigung 21: Heckleuchte: Heckleuchte links - beschädigt -
erneuern

Beschädigung 21: Heckleuchte: Heckleuchte links - beschädigt - erneuern

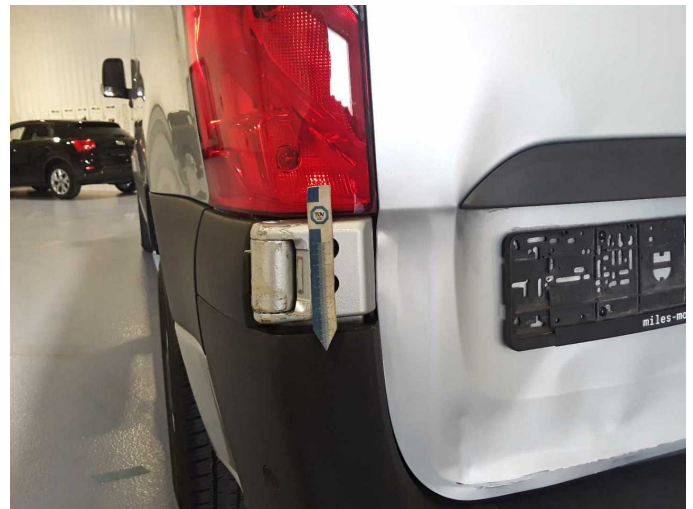
Beschädigung 22: Heckklappe/-tür: Scharnier - verkratzt / verschürft - lackieren

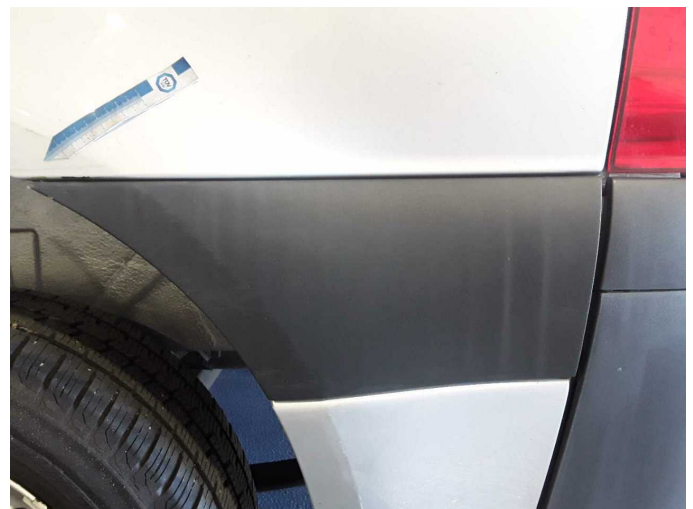
Beschädigung 23: Seitenwand links: Schutzleiste - beschädigt - erneuern

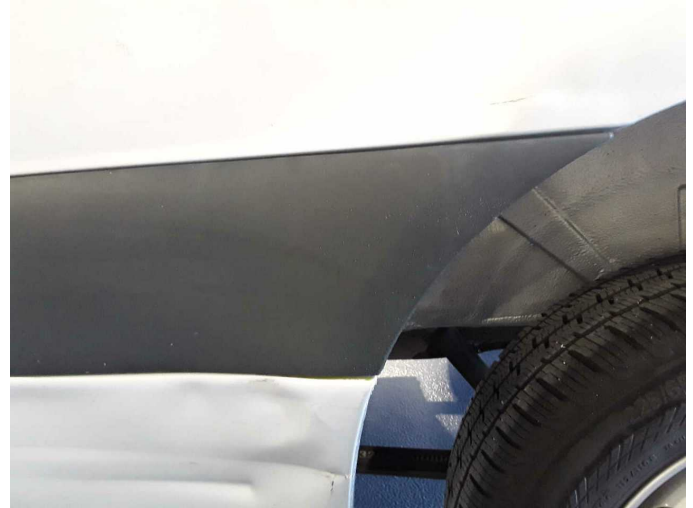
Beschädigung 24: Seitenwand links: Schutzleiste - beschädigt - erneuern

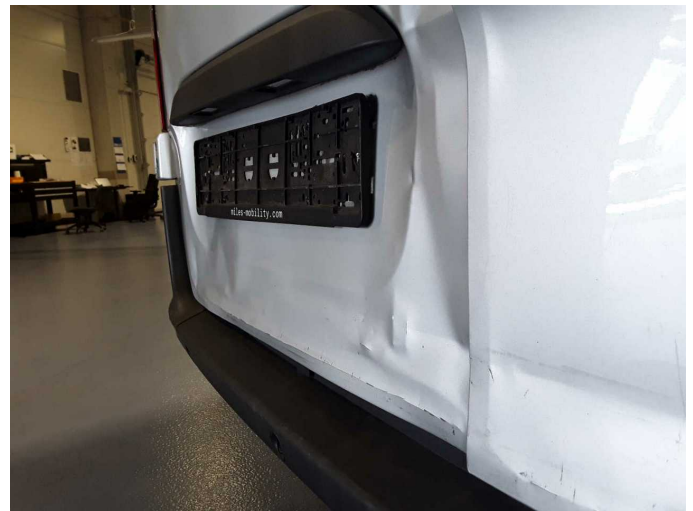
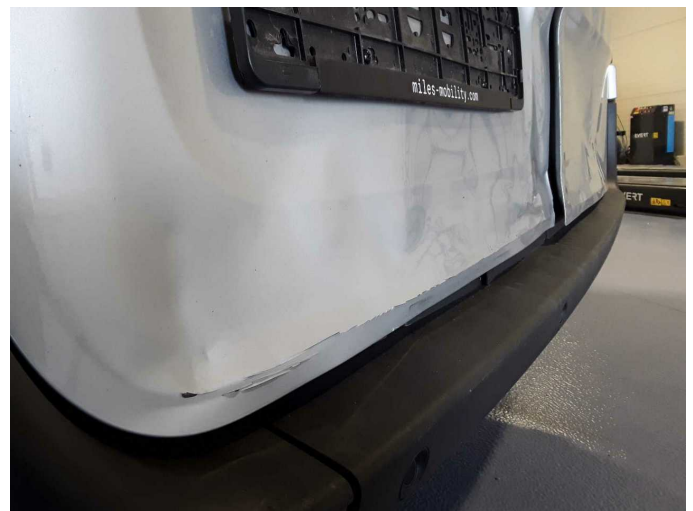
Beschädigung 25: Heckklappe/-tür: Hecktür links - verformt - erneuern

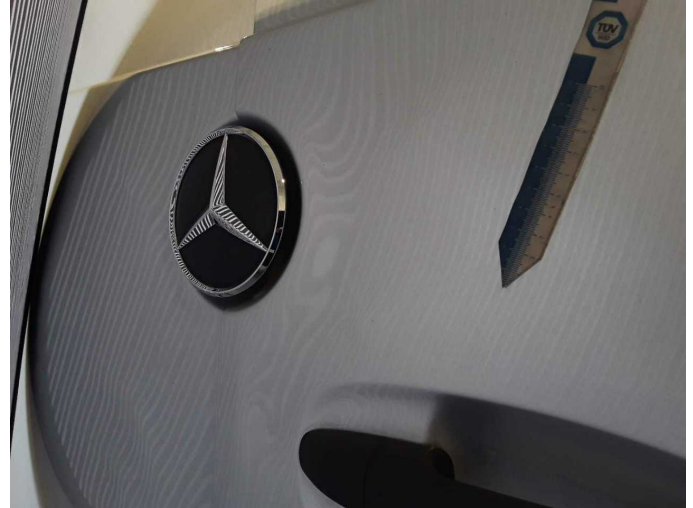
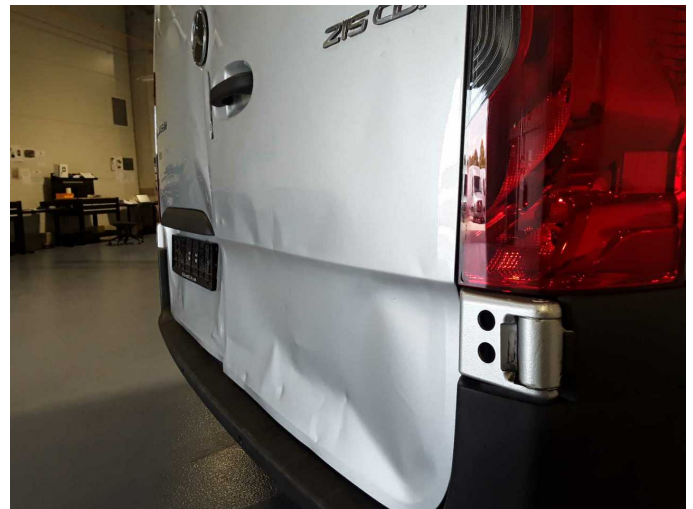
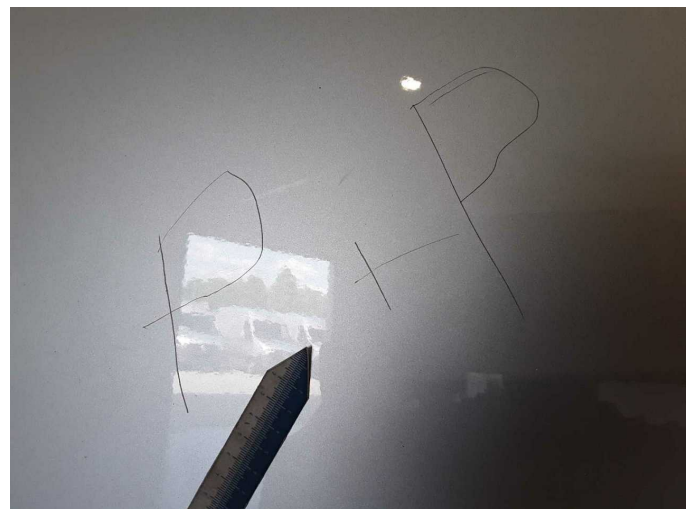
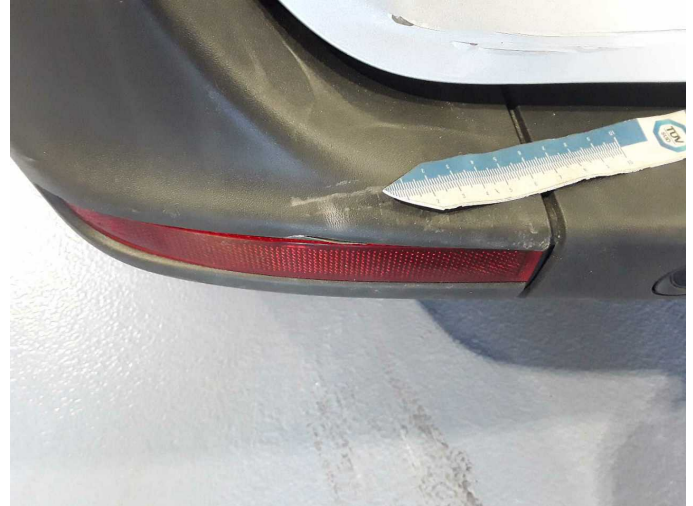
Beschädigung 26: Heckklappe/-tür: Hecktür rechts - verformt - erneuern

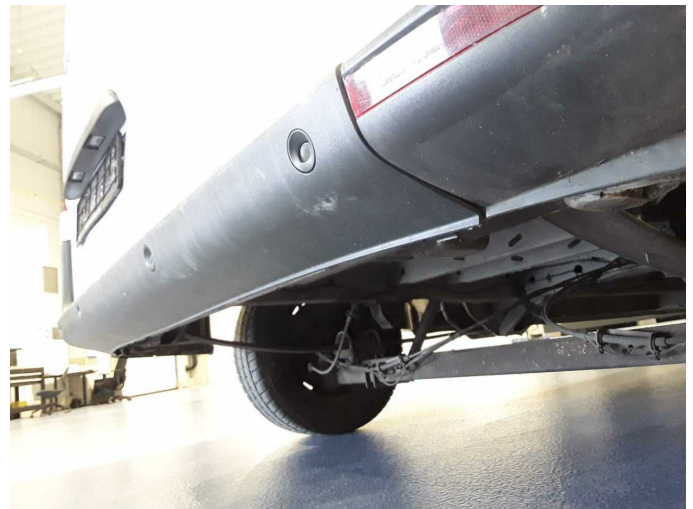
Beschädigung 27: Stossfänger hinten: Schutzleiste links - beschädigt - erneuern

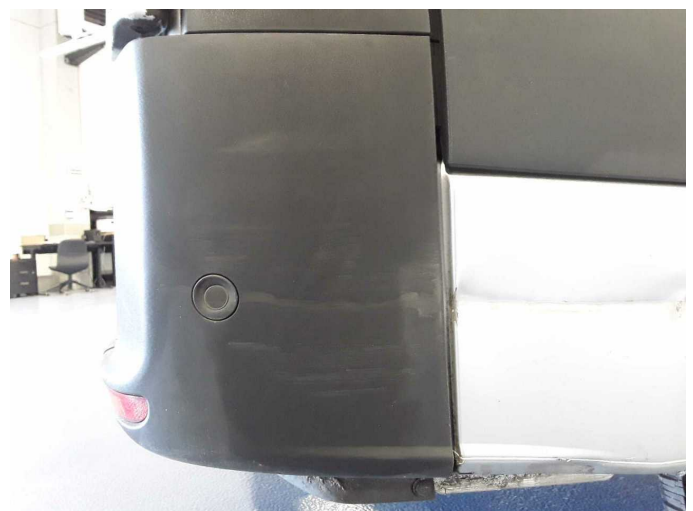
Beschädigung 28: Stossfänger hinten: Stossfänger hinten (unlackiert) - lose - erneuern

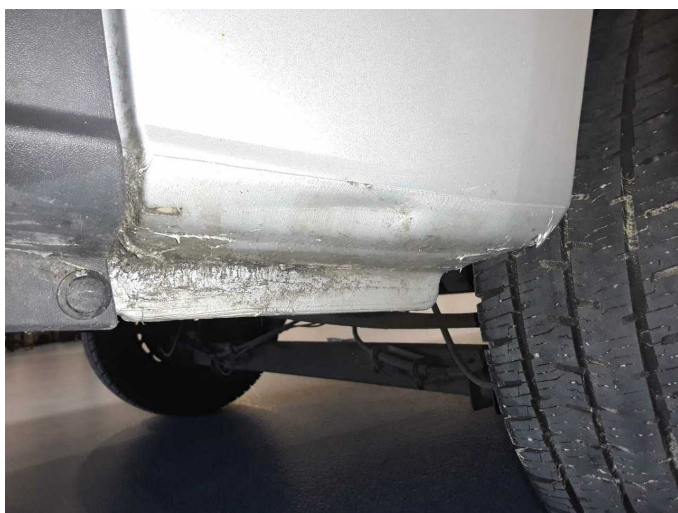
Beschädigung 31: Seitenwand rechts: Radlauf - beschädigt - erneuern

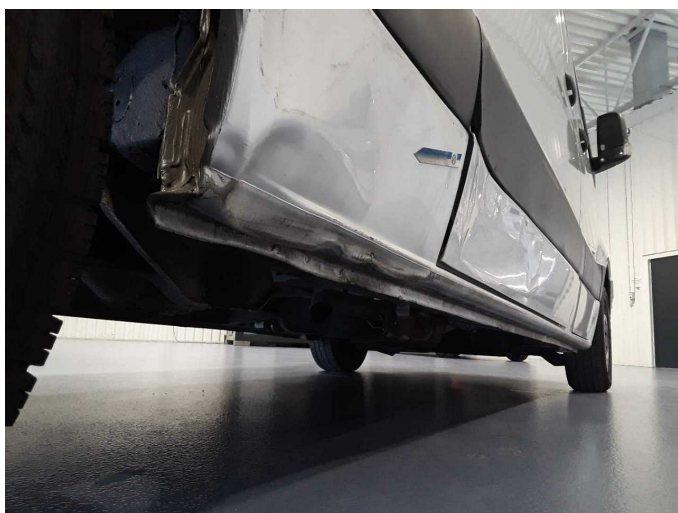
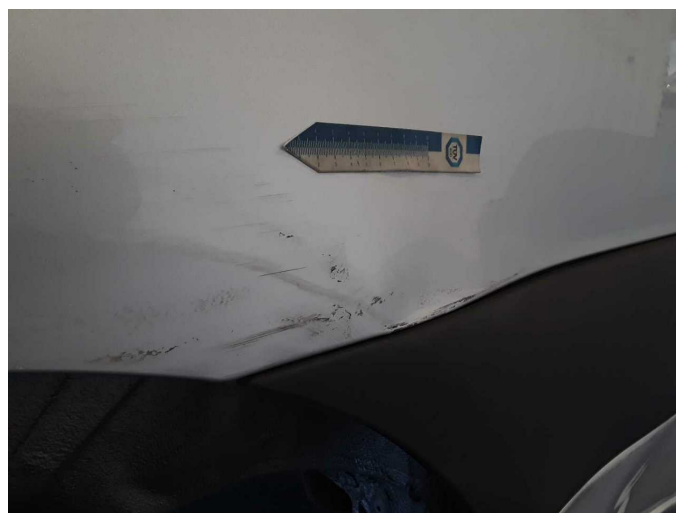
Beschädigung 33: Schweller rechts: Schweller - verformt - erneuern

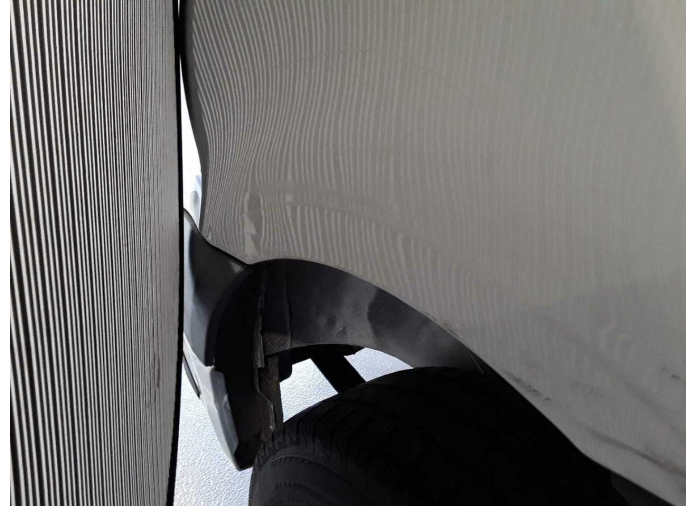
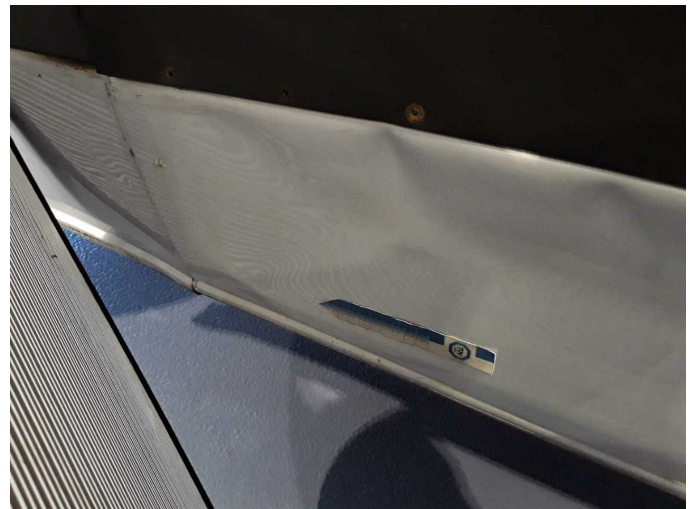
Beschädigung 34: Seitenwand rechts: Seitenwand - Delle / Lackschaden - instandsetzen/lackieren (S3)

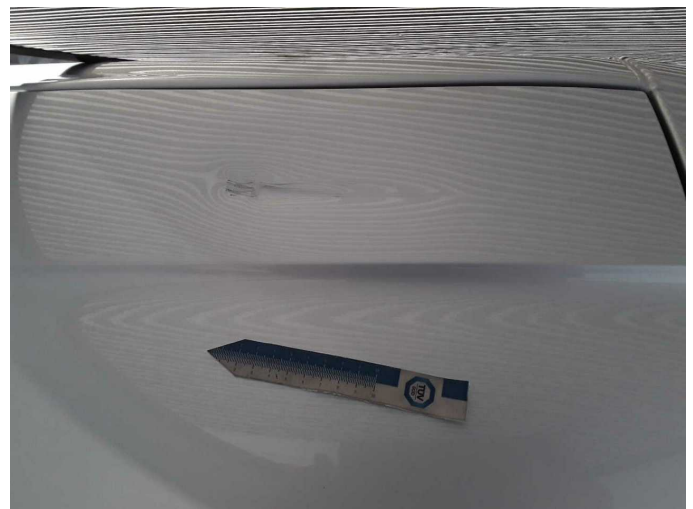
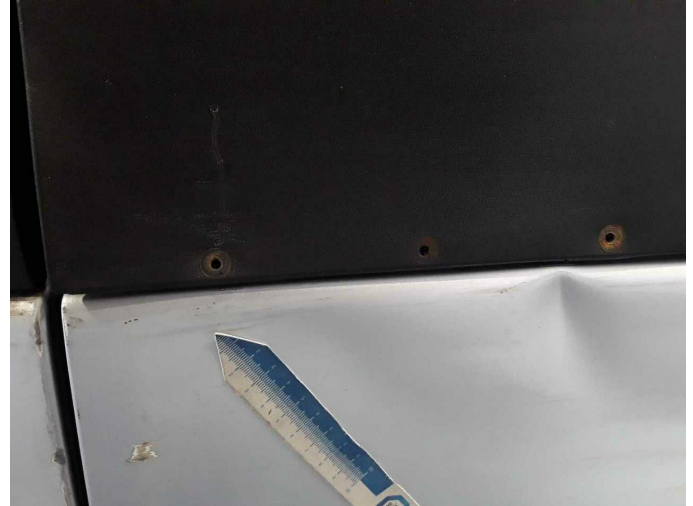
Beschädigung 35: Schiebetür rechts: Schiebetür - verformt - erneuern

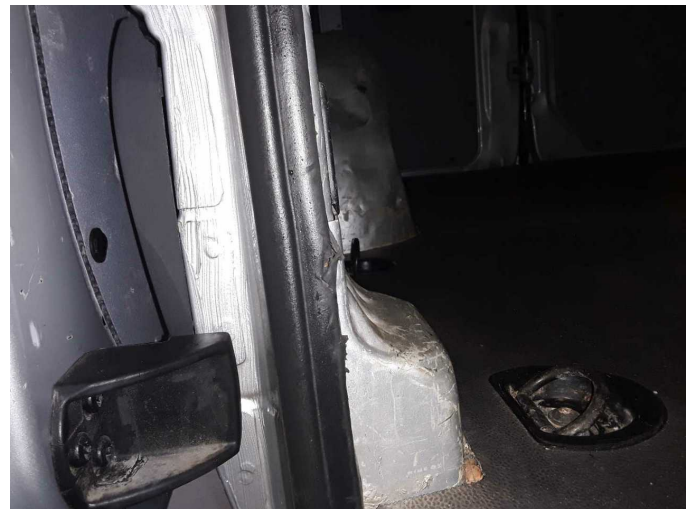
Beschädigung 36: Schiebetür rechts: Schutzleiste - beschädigt - erneuern

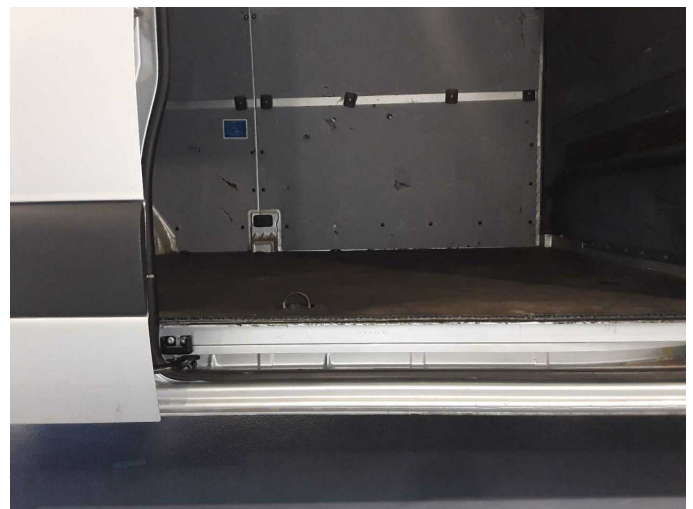
Beschädigung 37: Schiebetür rechts: Türdichtung - beschädigt - erneuern

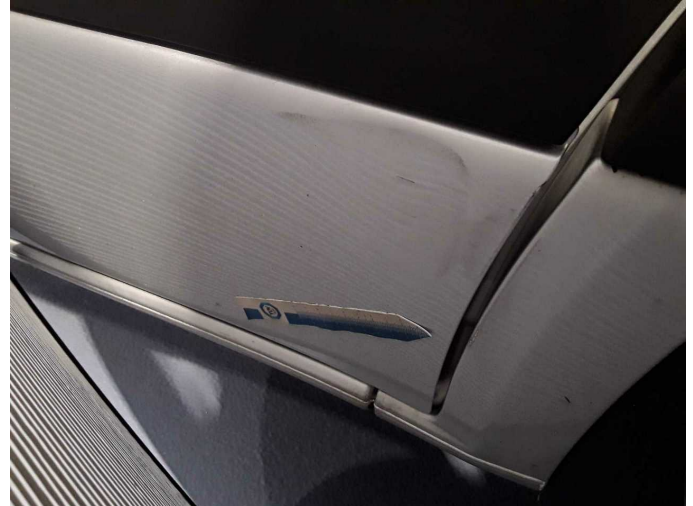
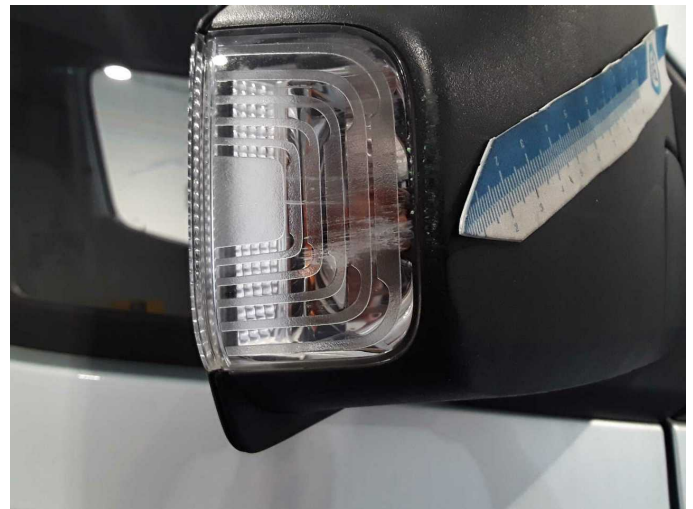
Beschädigung 38: Tür vorn rechts: Tür - Delle / Lackschaden - instandsetzen/lackieren (S3)

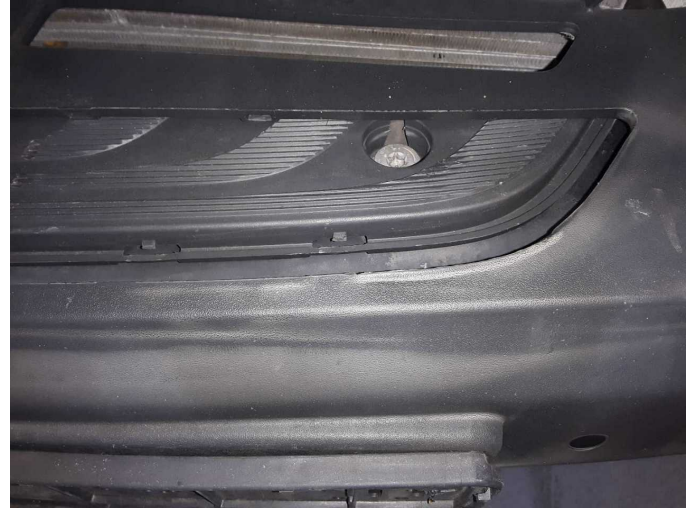
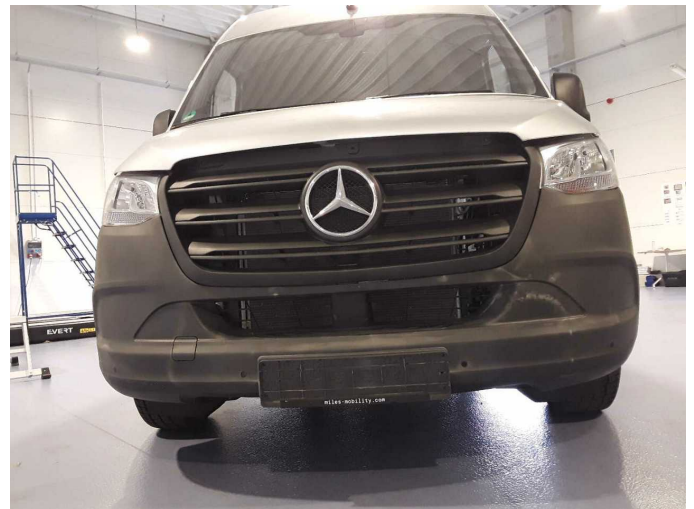
Beschädigung 41: Stossfänger vorn: Stossfänger vorn (unlackiert) - beschädigt - erneuern

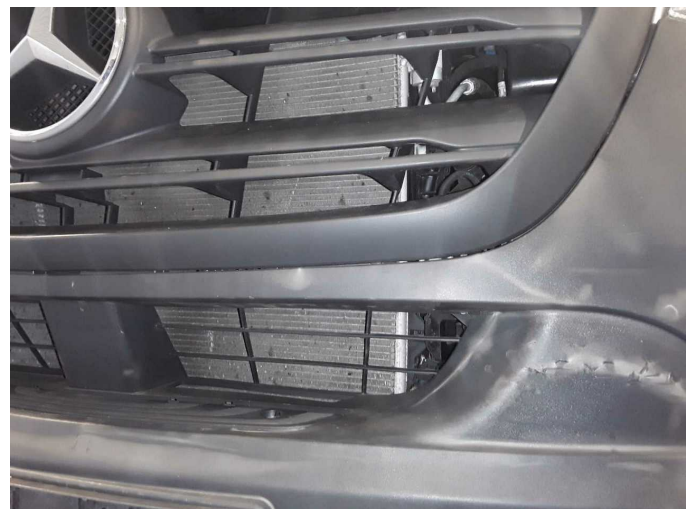
Beschädigung 42: Frontmaske: Grill (Clips) - gebrochen / gerissen - instandsetzen

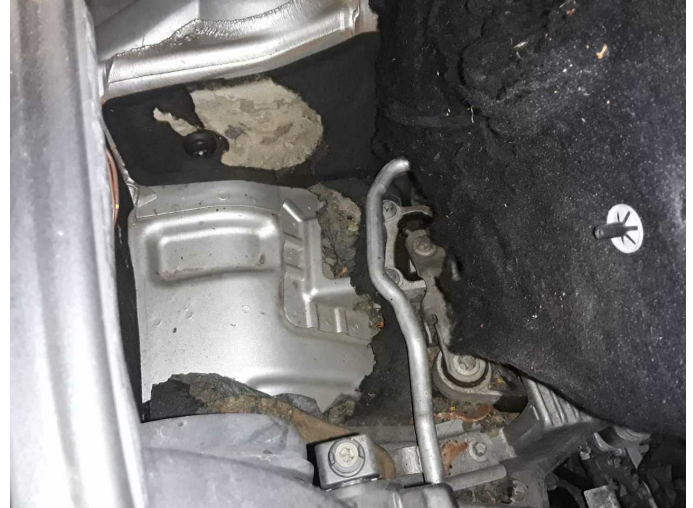
Beschädigung 43: Motor: Motorabdeckung - beschädigt - erneuern

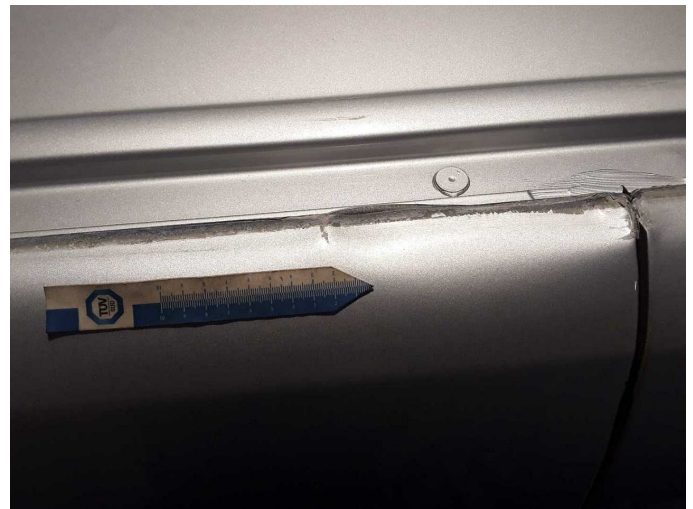
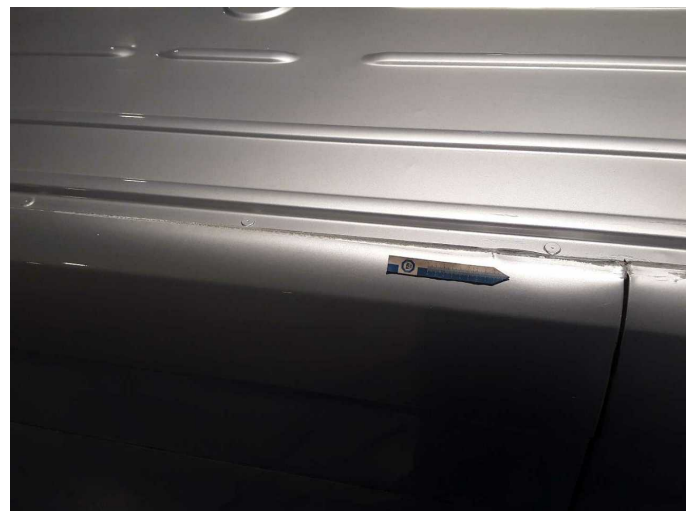
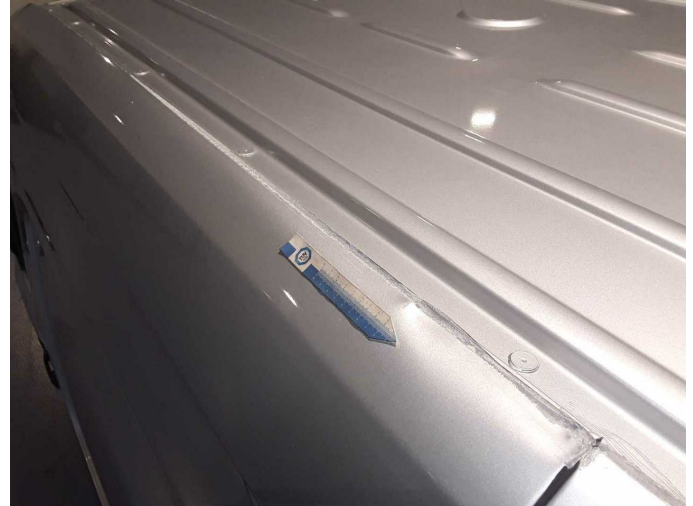
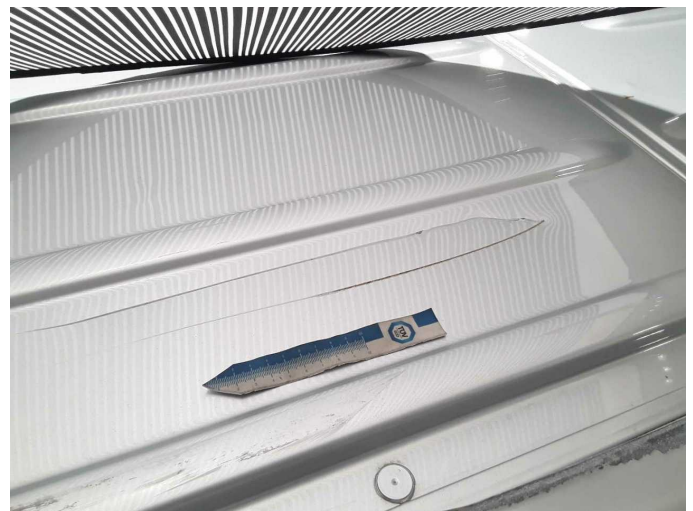
Fahrzeug mit vorhandenem Wasserschaden im Bereich Dach/Dachholm. Feuchtigkeitseintritt zieht sich nach aktuellem Erkenntnisstand bis in den Innen- und Bodenbereich. Aufgrund möglicher verdeckter Durchfeuchtungen sowie nicht demontierter/verkleideter Bereiche können Folgeschäden, insbesondere an Elektrik, Karosserie, Korrosion und Innenausstattung, nicht ausgeschlossen werden. Begutachtung erfolgte ohne zerstörende Prüfung

Beschädigung 45: Fahrzeugdach: Dachholm links - beschädigt - erneuern

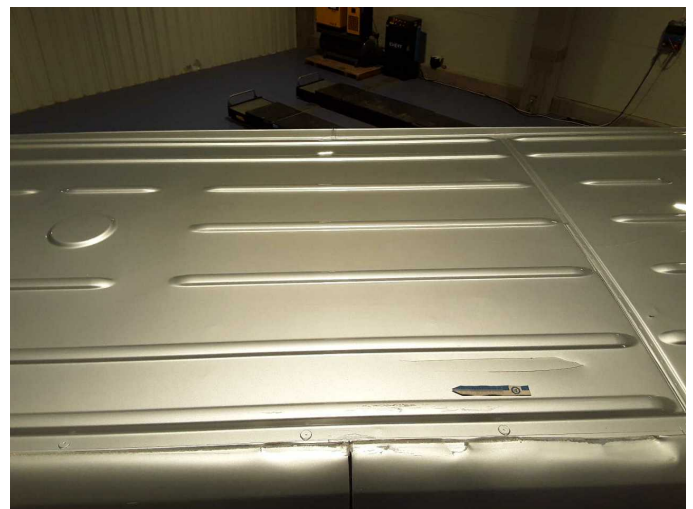
Beschädigung 46: Fahrzeugdach: Dach - Korrosion - instandsetzen/ lackieren (S3)

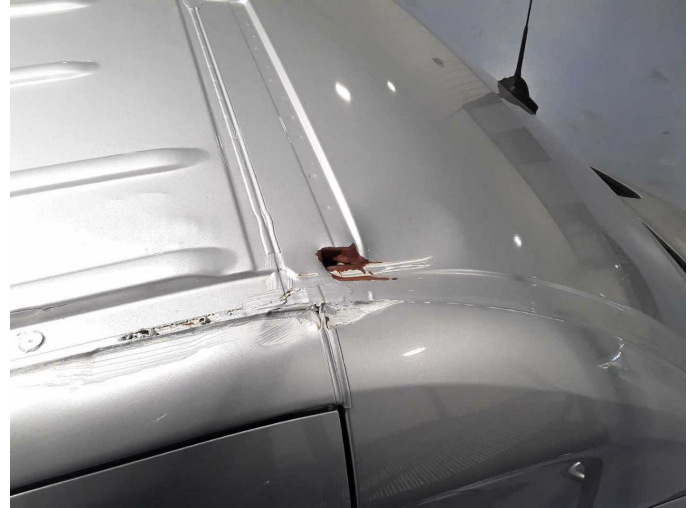
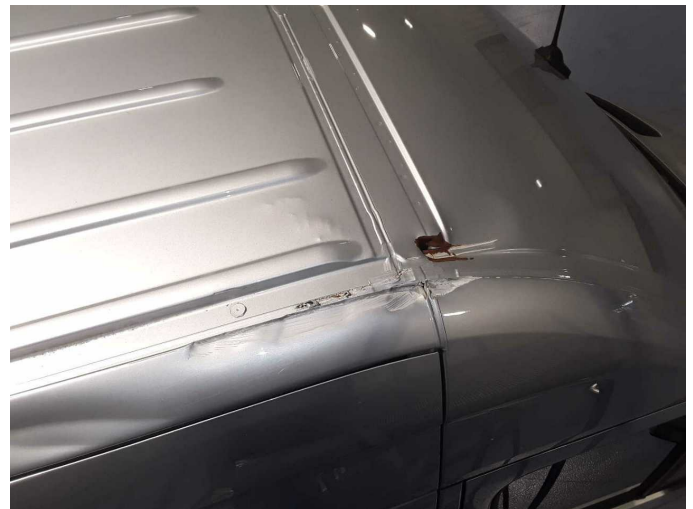
Beschädigung 47: Fahrzeugdach: Dach (Schadenserweiterung möglich kein Temporärer schutz) - Löcher - erneuern
