Verkaufsgutachten

Mercedes-Benz Sprinter

Fahrgestellnummer W1V9106231P500560

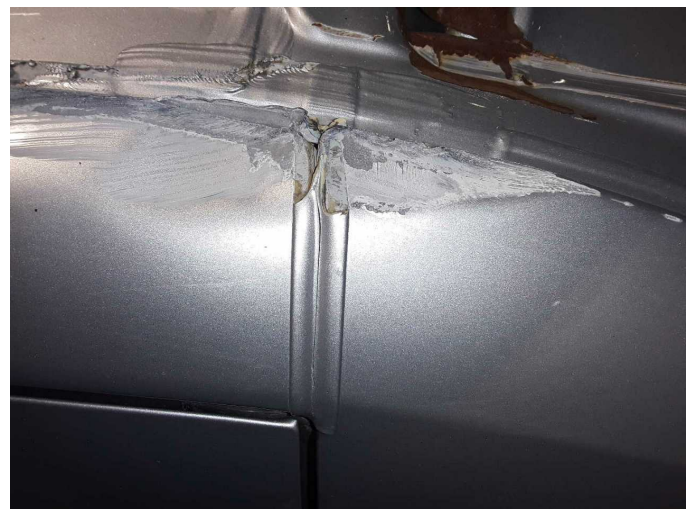
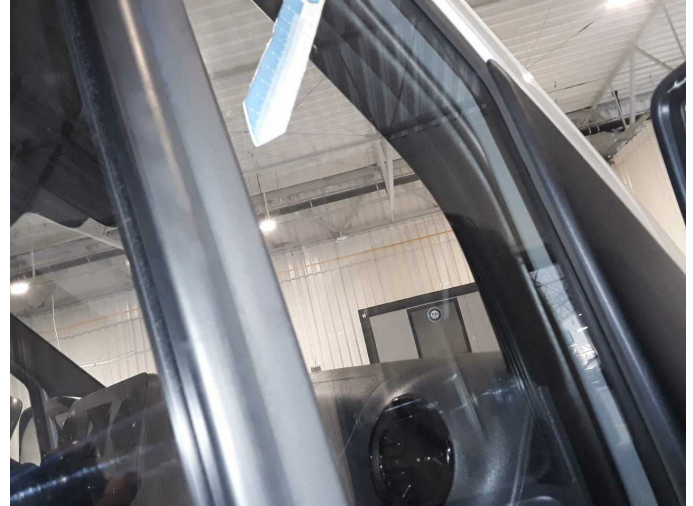
Beschädigung 48: Fahrzeugdach: Dachholm rechts - beschädigt - erneuern

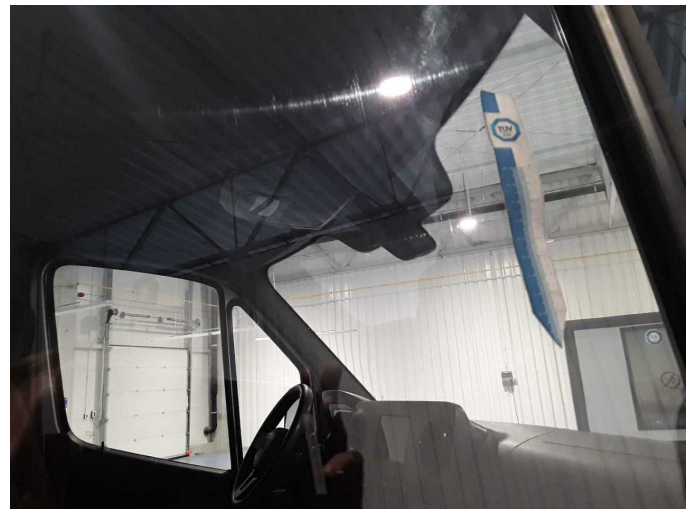
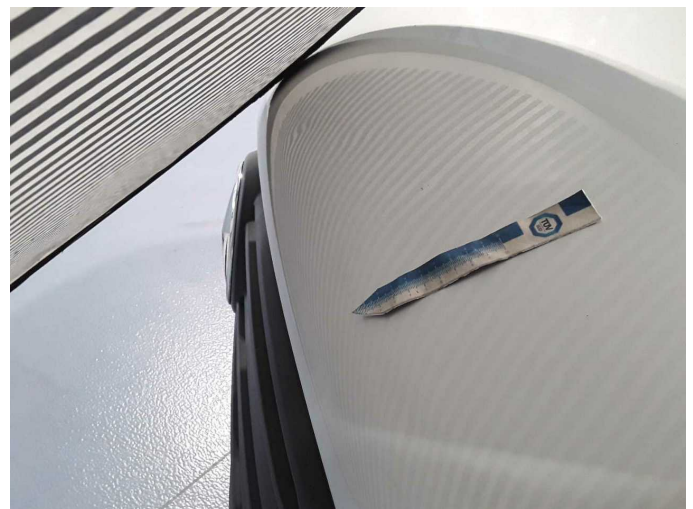
Beschädigung 49: Verglasung: Türscheibe vorn rechts - Kratzer - Wertminderung

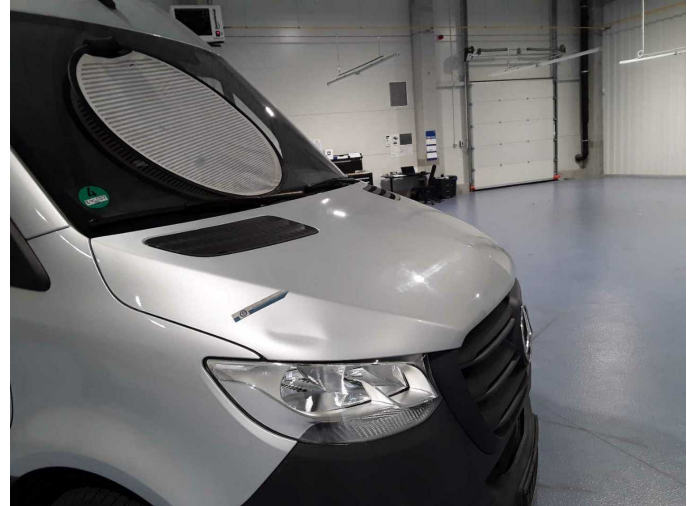
Beschädigung 50: Motorhaube: Motorhaube - Delle(n) - sanft instandsetzen

Beschädigung 50: Motorhaube: Motorhaube - Delle(n) - sanft
instandsetzen

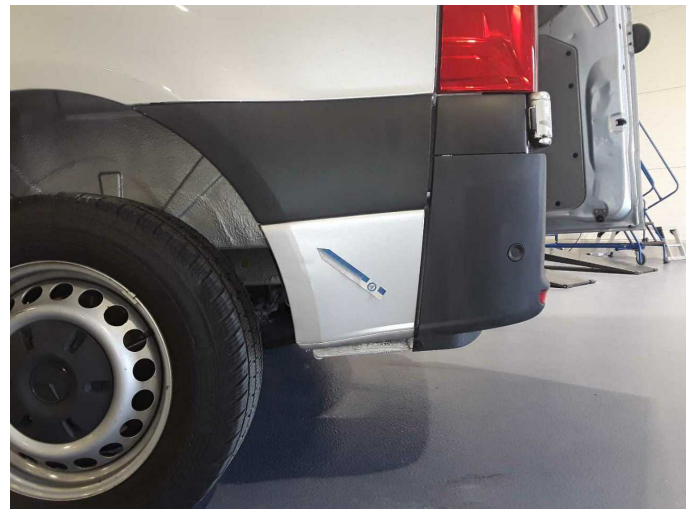
Gebrauchsspur 1: Seitenwand links: Radlauf - Delle / Lackschaden -
kein Abzug
