Wertgutachten

Hersteller / Modell	Mercedes-Benz Sprinter		
Kennzeichen		Fahrgestellnummer	W1V3KBFZ5RP692231
Erstzulassung	08.04.2024	Laufleistung (abgelesen)	57.408 km
HSN/TSN	2222 / BOW 12182	Kraftstoffart / Zylinder	Diesel / 4
Fahrzeugart	Transporter	Antriebsart	Heckantrieb
Schadstoffklasse	EURO6;WLTP;AR;PI/CI;N1 III...	Getriebe / Anzahl Gänge	Manuell (Getriebe 6-Gang - T...
Farbe	ARKTIKWEISS	Besichtigungszustand	ausreichend
Leistung / Hubraum	125 kW / 1.950 ccm	Nächste HU	
Wartungsheft / Nachweis	nicht vorhanden	Restlauf bis Service	-14.600 km
Letzte Wartung		Polsterart	Stoff
Vorschaden	Keine Feststellbar	Polsterfarbe	Schwarz
Nachlackierung	Keine Feststellbar	zul. Gesamtgewicht	3.500 kg
Dokumente	ZB I / II nicht vorhanden	Anzahl Halter	1
Schlüssel soll/ist	2/1	Anzahl Sitze / Türen	3 / 4

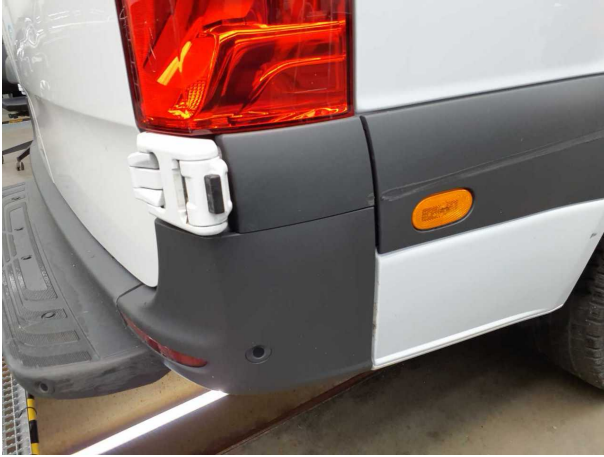
Beschädigung #1: Stossfänger hinten: Abdeckung Stossfänger hinten (Rechts) - Abrieb - erneuern

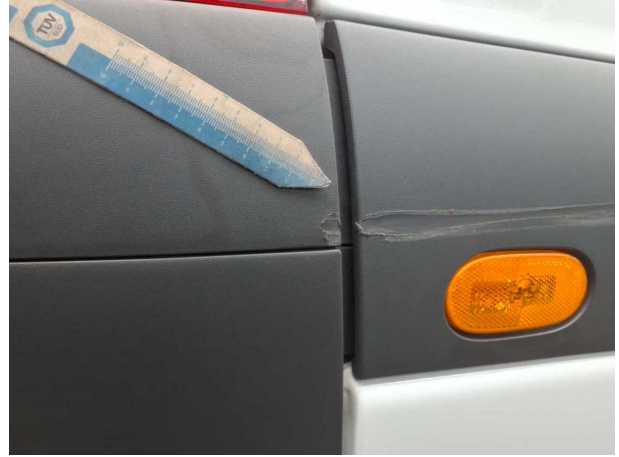
Beschädigung #1: Stossfänger hinten: Abdeckung Stossfänger hinten (Rechts) - Abrieb - erneuern

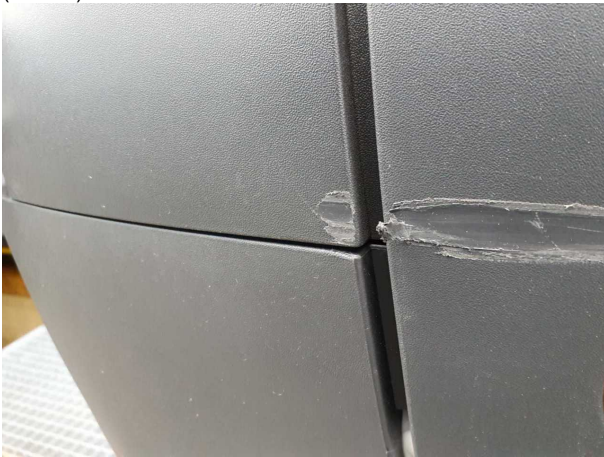
Beschädigung #1: Stossfänger hinten: Abdeckung Stossfänger hinten (Rechts) - Abrieb - erneuern

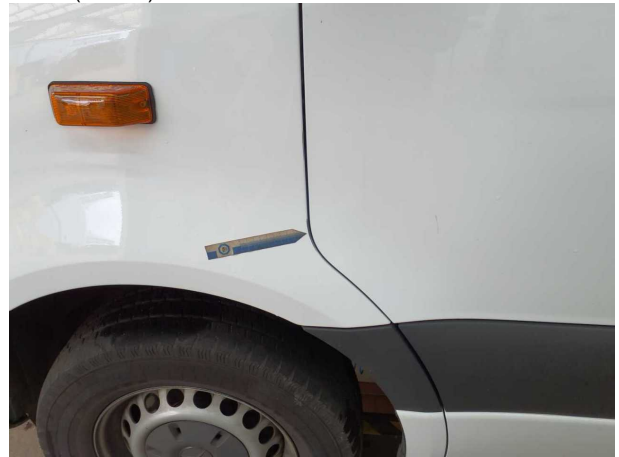
Beschädigung #2: Tür vorn links: Tür - Fehlstellung - einstellen/justieren

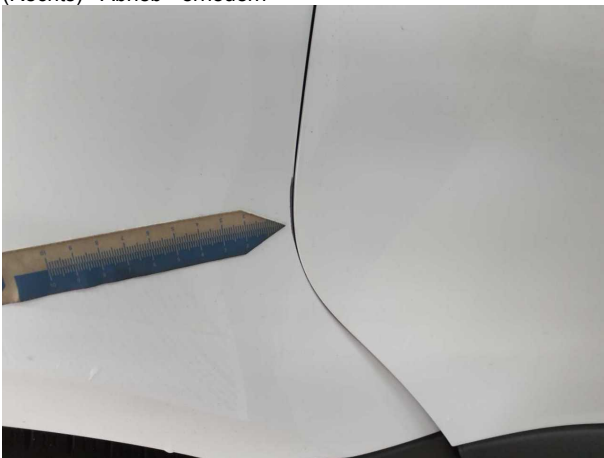
Beschädigung #2: Tür vorn links: Tür - Fehlstellung - einstellen/justieren

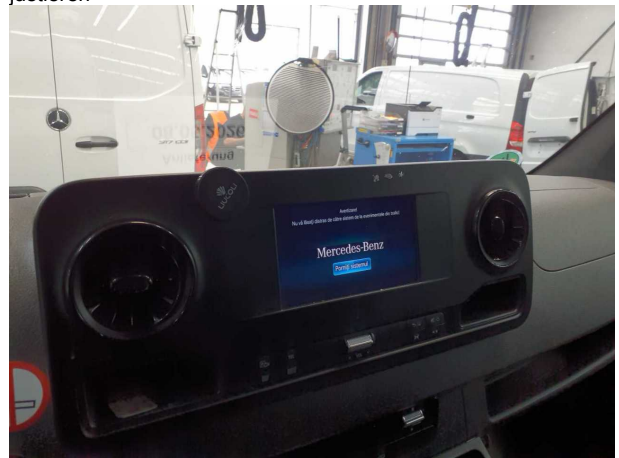
Beschädigung #3: Multimediasystem: Radio - beklebt/ beschrifte... entkleben/neutralisieren

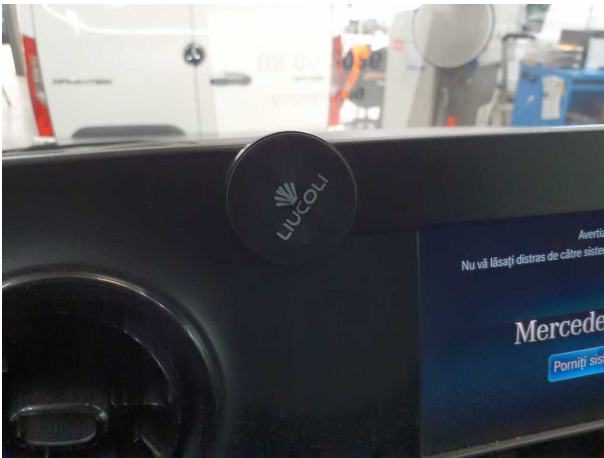
Beschädigung #3: Multimediasystem: Radio - beklebt/ beschriftet - entkleben/neutralisieren

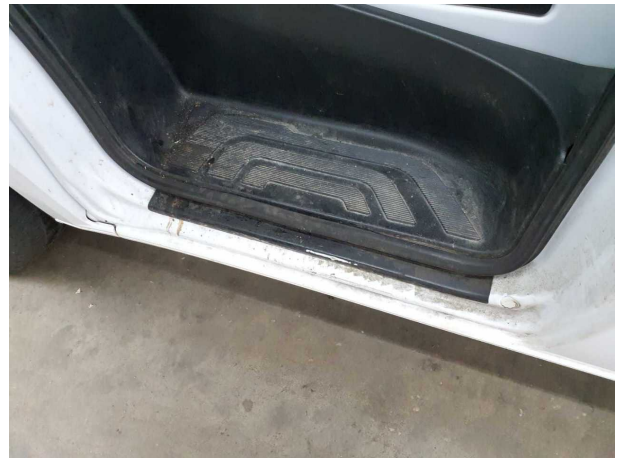
Beschädigung #4: Karosserie: Türdichtung vorn links - gebrochen / gerissen - erneuern

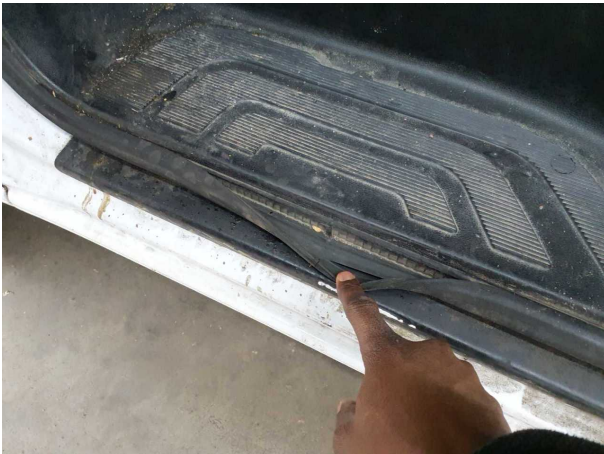
Beschädigung #4: Karosserie: Türdichtung vorn links - gebrochen / gerissen - erneuern

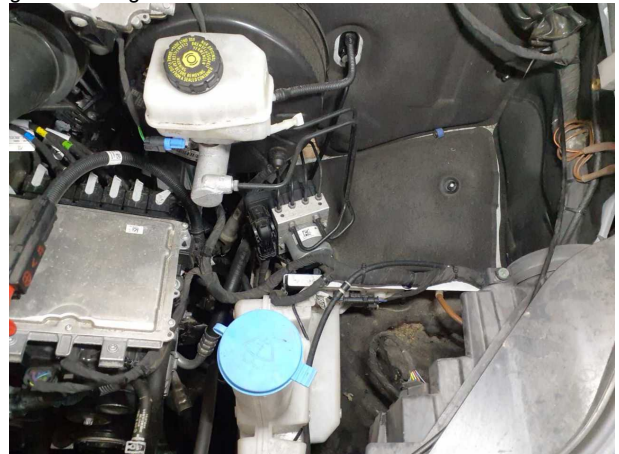
Beschädigung #5: Kotflügel links: Innenkotflügel - Marderschaden - erneuern

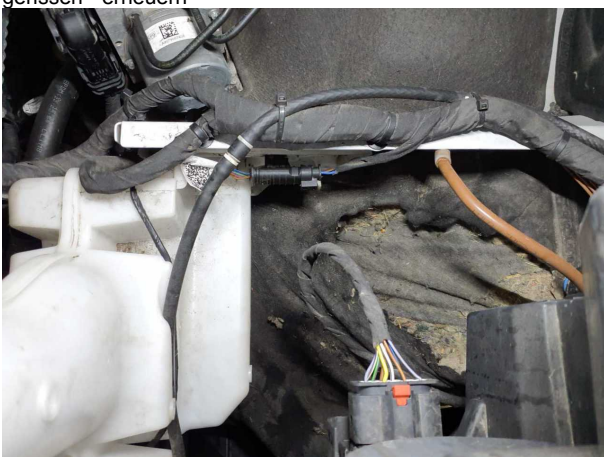
Beschädigung #5: Kotflügel links: Innenkotflügel - Marderschaden - erneuern

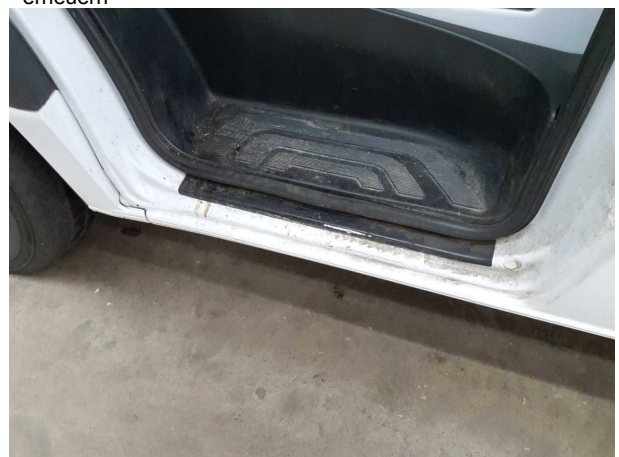
Beschädigung #6: Schweller links: Einstieg - verkratzt / verschürft - Smart Repair

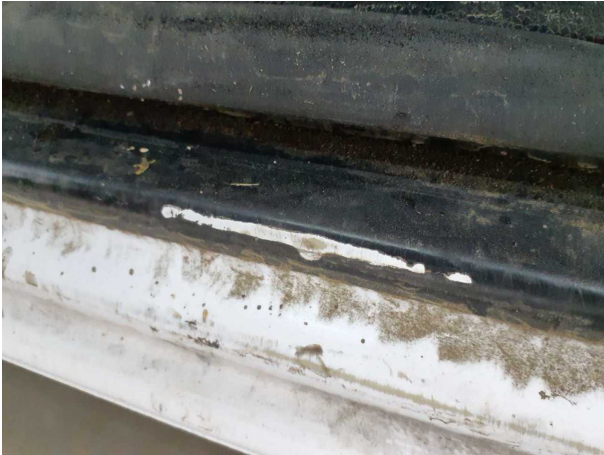
Beschädigung #6: Schweller links: Einstieg - verkratzt / verschürft - Smart Repair

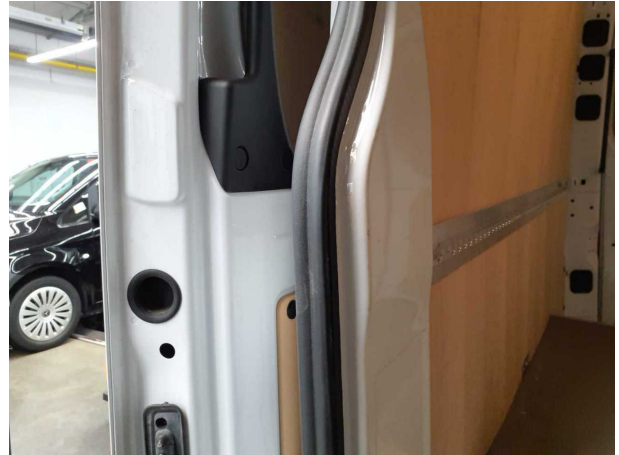
Beschädigung #7: Schiebetür rechts: Türdichtung - gebrochen / gerissen - erneuern

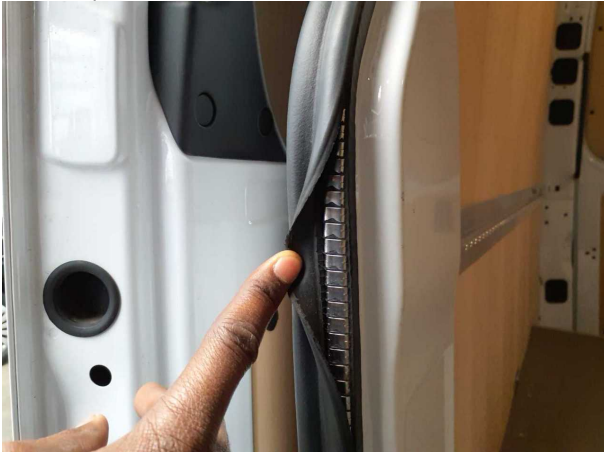
Beschädigung #7: Schiebetür rechts: Türdichtung - gebrochen / gerissen - erneuern

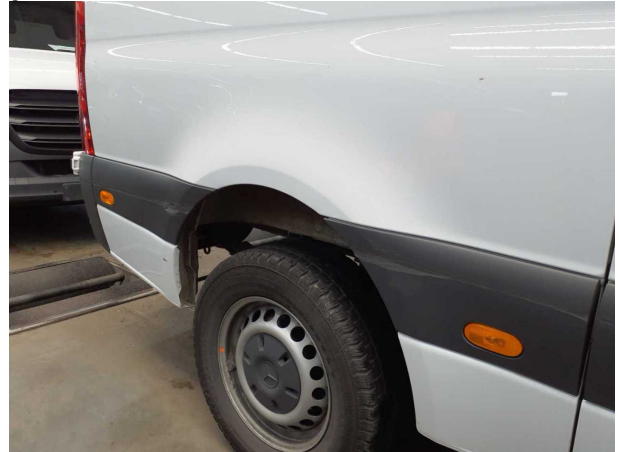
Beschädigung #8: Seitenwand rechts: Schutzleiste (Mitte + hinten) - Abrieb - erneuern

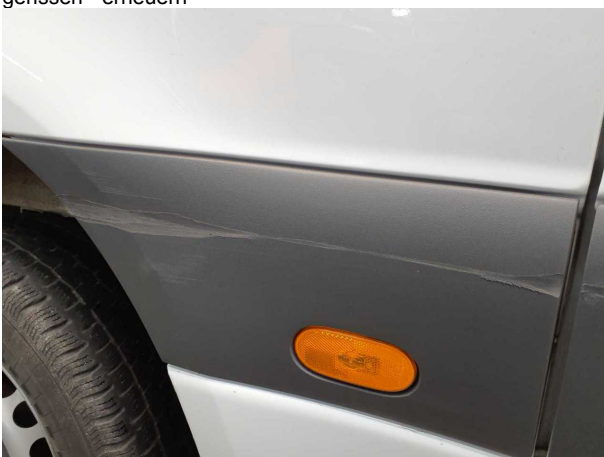
Beschädigung #8: Seitenwand rechts: Schutzleiste (Mitte + hinten) - Abrieb - erneuern

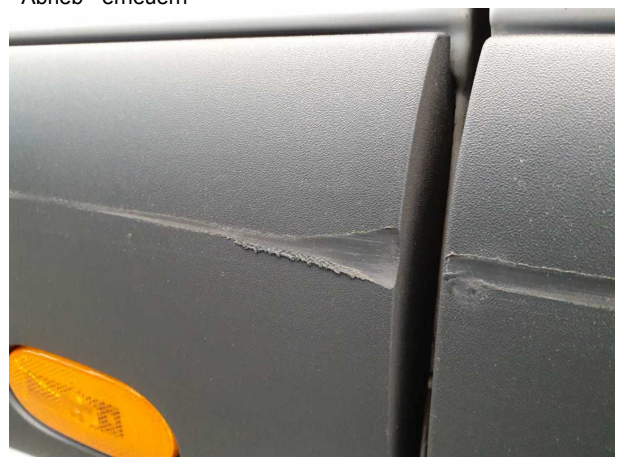
Beschädigung #8: Seitenwand rechts: Schutzleiste (Mitte + hinten) - Abrieb - erneuern

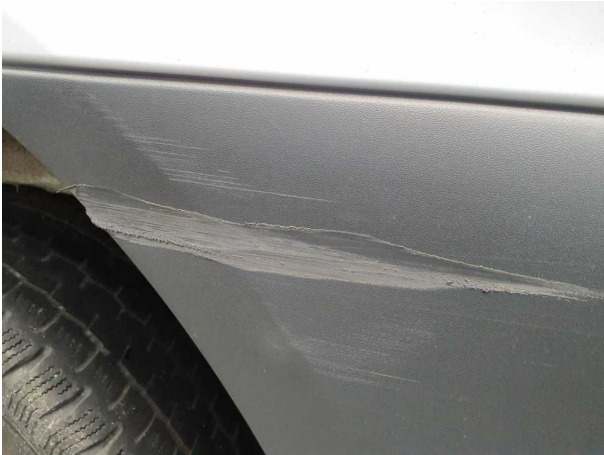
Beschädigung #8: Seitenwand rechts: Schutzleiste (Mitte + hinten) - Abrieb - erneuern

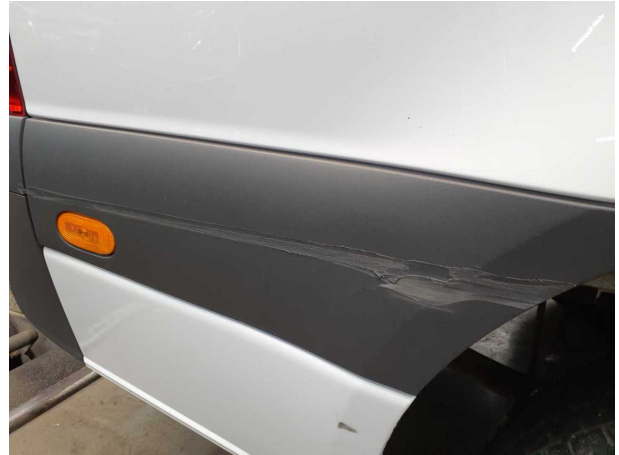
Beschädigung #8: Seitenwand rechts: Schutzleiste (Mitte + hint...
- Abrieb - erneuern

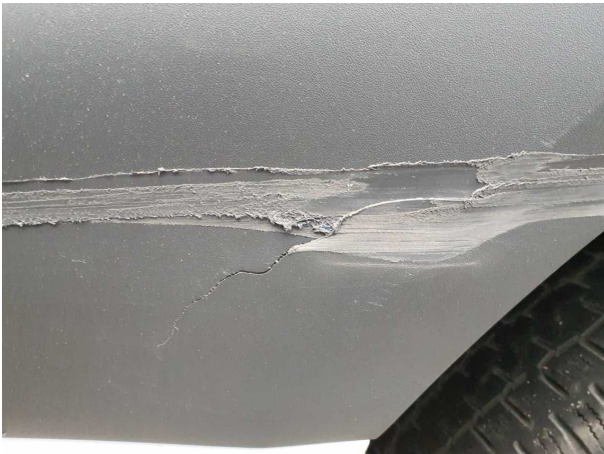
Beschädigung #8: Seitenwand rechts: Schutzleiste (Mitte + hinten) - Abrieb - erneuern

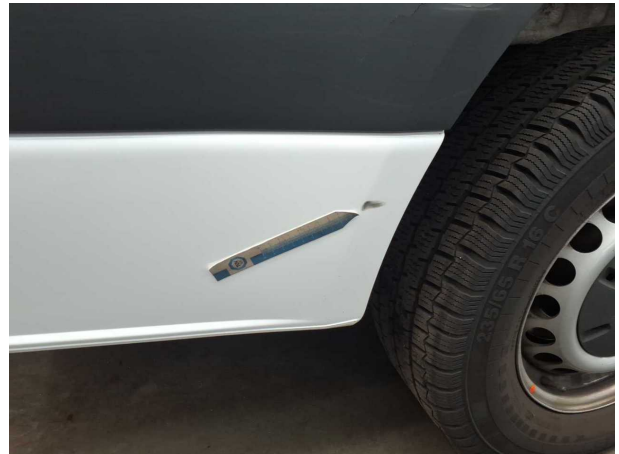
Beschädigung #9: Seitenwand rechts: Seitenwand (Beplankung unten hinten) - Delle / Lackschaden - instandsetzen und lackieren

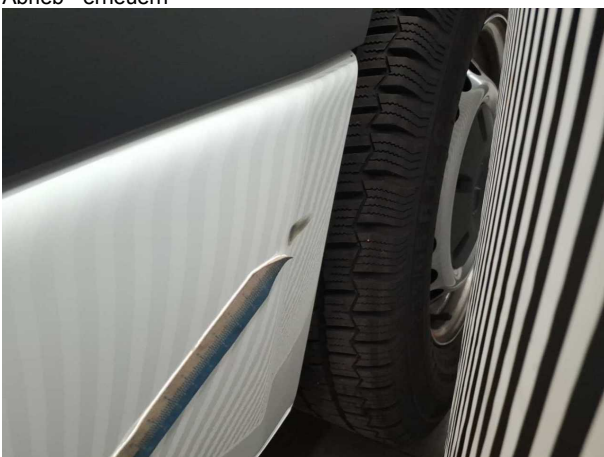
Beschädigung #9: Seitenwand rechts: Seitenwand (Beplankung unten hinten) - Delle / Lackschaden - instandsetzen und lackieren

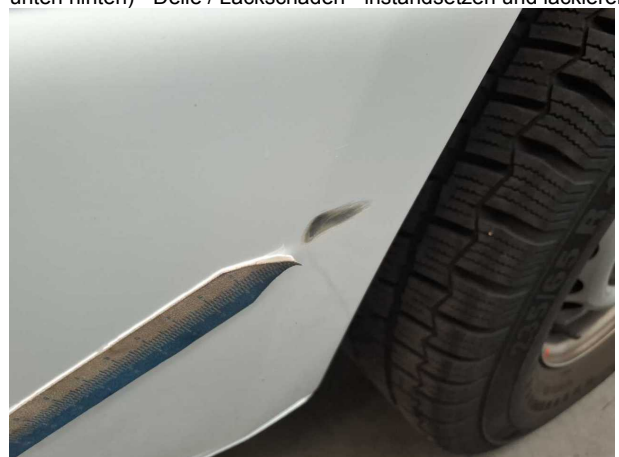
Beschädigung #9: Seitenwand rechts: Seitenwand (Beplankung unten hinten) - Delle / Lackschaden - instandsetzen und lackieren

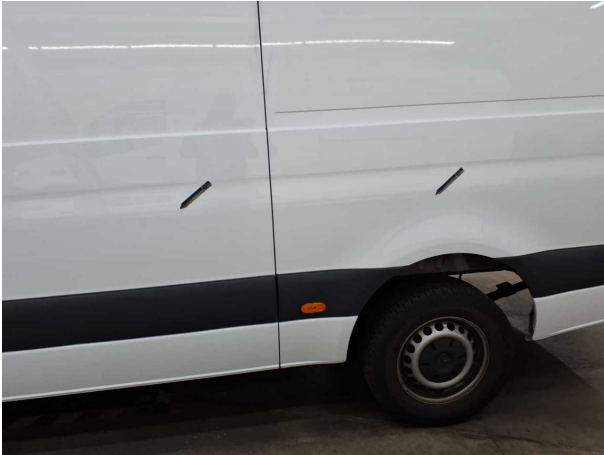
Beschädigung #10: Seitenwand links: Seitenwand - Delle / Lackschaden - Smart Repair

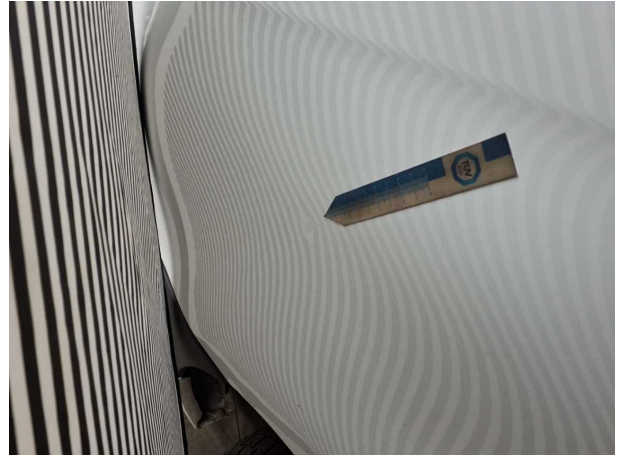
Beschädigung #10: Seitenwand links: Seitenwand - Delle / Lackschaden - Smart Repair

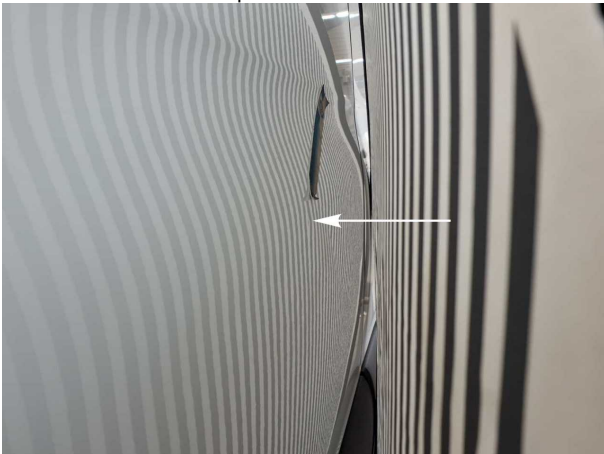
Beschädigung #10: Seitenwand links: Seitenwand - Delle / Lackschaden - Smart Repair

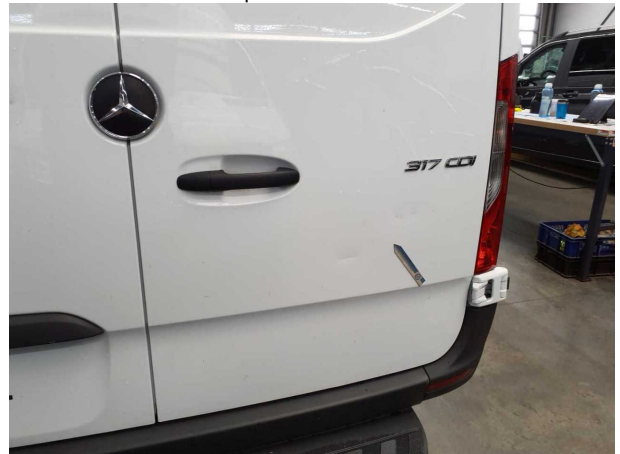
Beschädigung #11: Heckklappe/-tür: Hecktür rechts - Delle / Lackschaden - Smart Repair

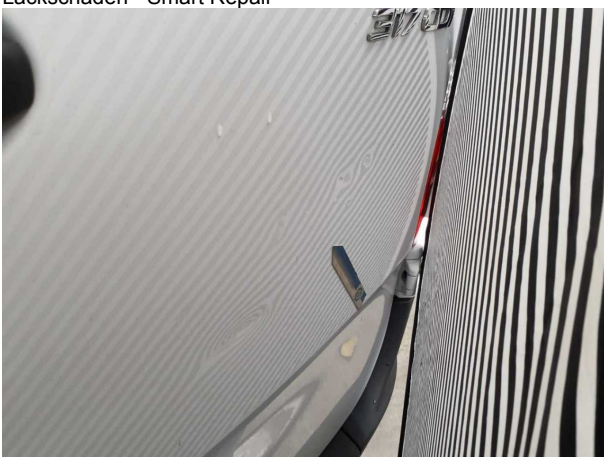
Beschädigung #11: Heckklappe/-tür: Hecktür rechts - Delle / Lackschaden - Smart Repair

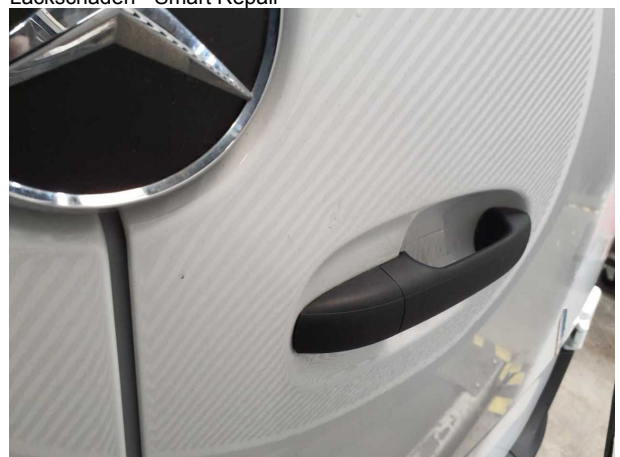
Beschädigung #11: Heckklappe/-tür: Hecktür rechts - Delle / Lackschaden - Smart Repair

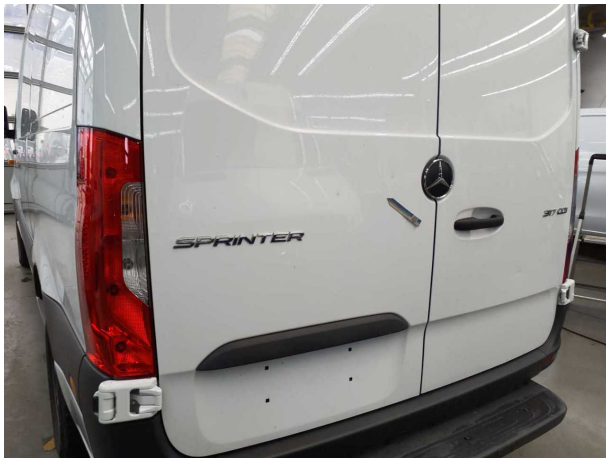
Beschädigung #12: Heckklappe/-tür: Hecktür links - Delle(n) - Smart Repair

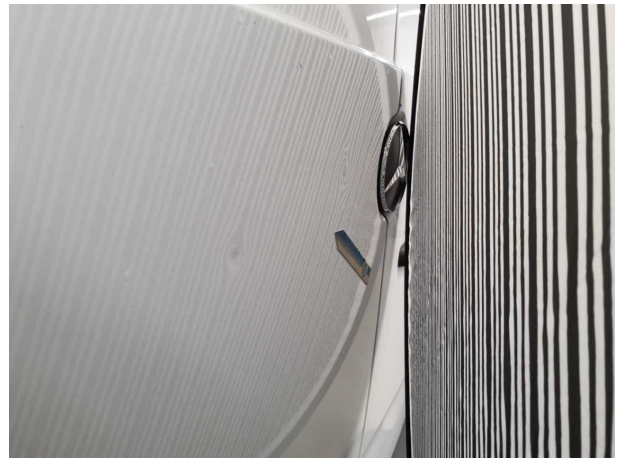
Beschädigung #12: Heckklappe/-tür: Hecktür links - Delle(n) - Smart Repair

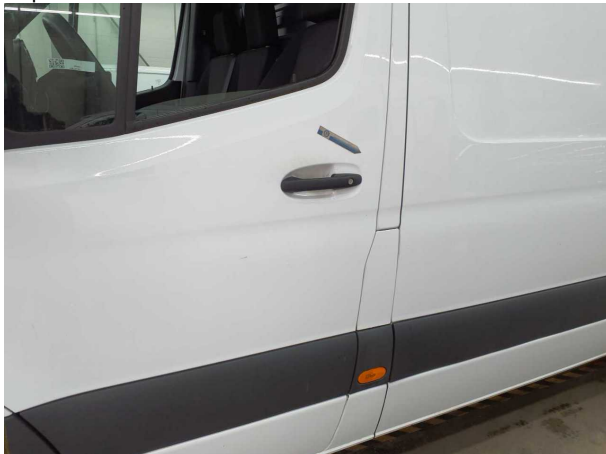
Beschädigung #13: Tür vorn links: Tür - Delle / Lackschaden - Smart Repair

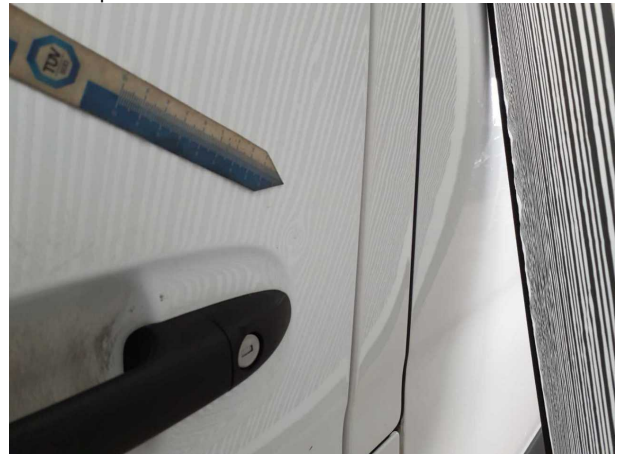
Beschädigung #13: Tür vorn links: Tür - Delle / Lackschaden - Smart Repair

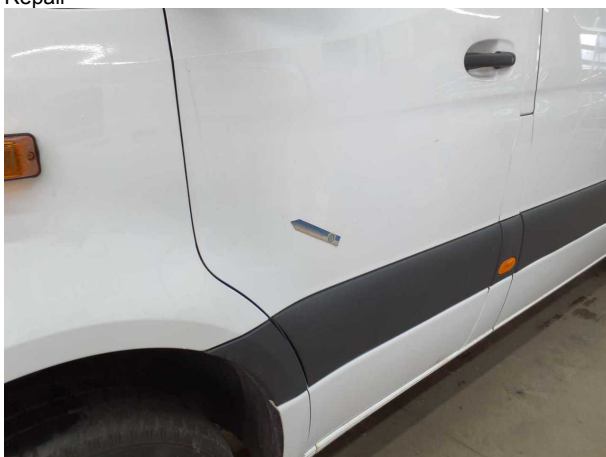
Beschädigung #13: Tür vorn links: Tür - Delle / Lackschaden - Smart Repair

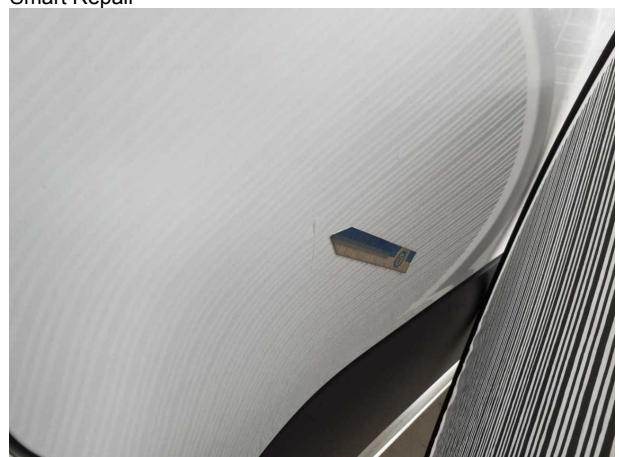
Beschädigung #13: Tür vorn links: Tür - Delle / Lackschaden - Smart Repair

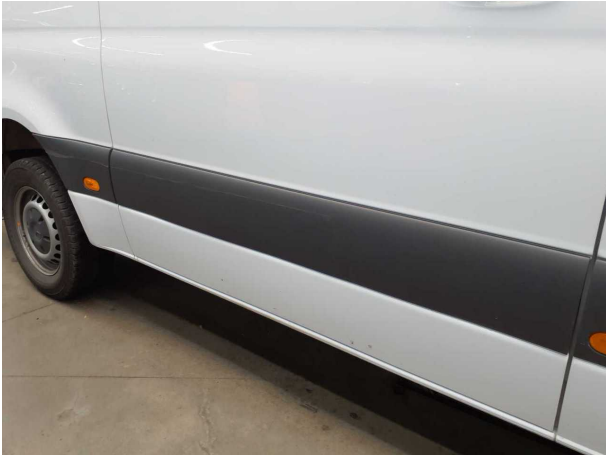
Beschädigung #14: Schiebetür rechts: Zierleiste - Abrieb - erneuern

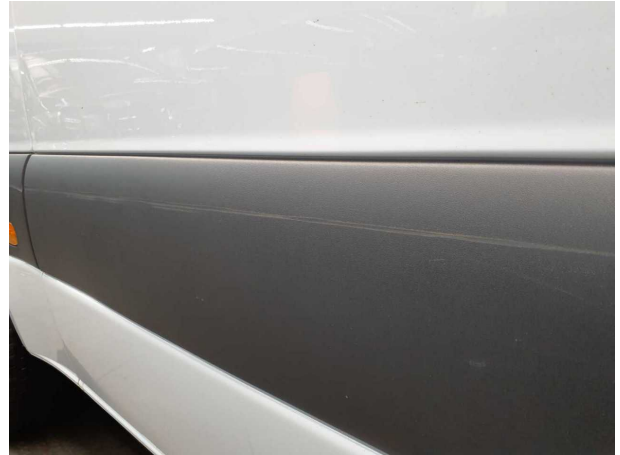
Beschädigung #14: Schiebetür rechts: Zierleiste - Abrieb - erneuern

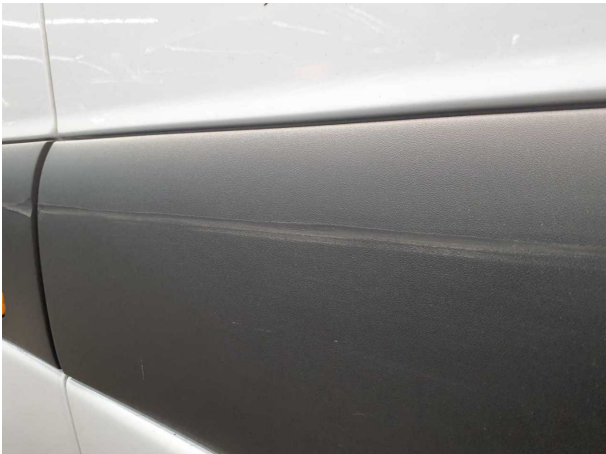
Beschädigung #14: Schiebetür rechts: Zierleiste - Abrieb - erneuern

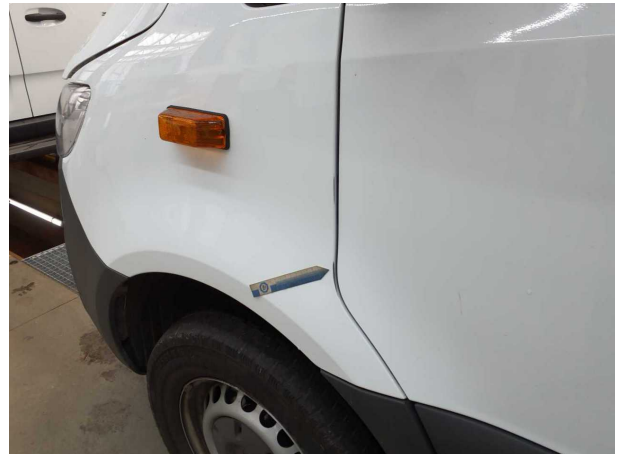
Beschädigung #15: Kotflügel links: Kotflügel links - verkratzt / verschürft - lackieren

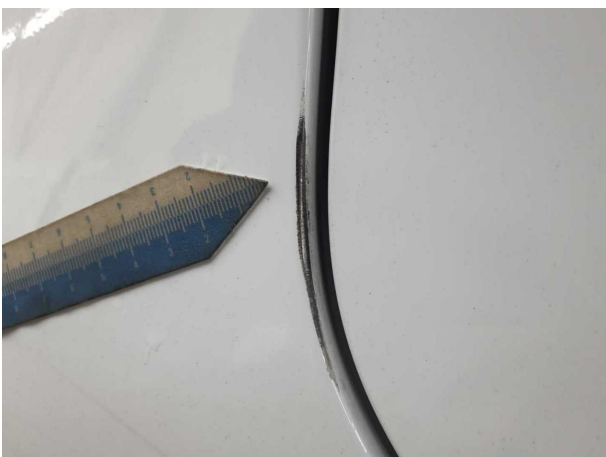
Beschädigung #15: Kotflügel links: Kotflügel links - verkratzt / verschürft - lackieren

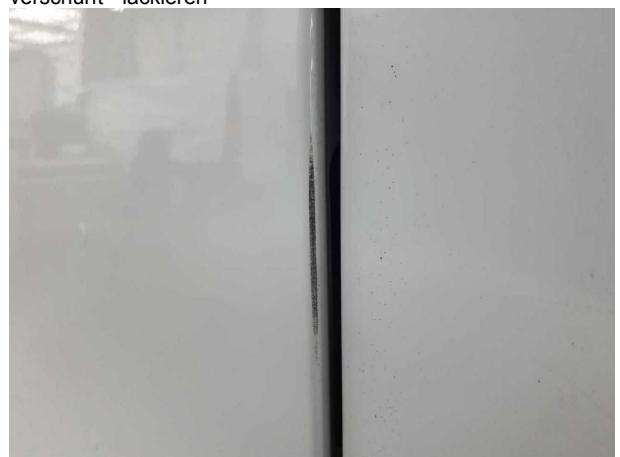
Beschädigung #15: Kotflügel links: Kotflügel links - verkratzt / verschürft - lackieren

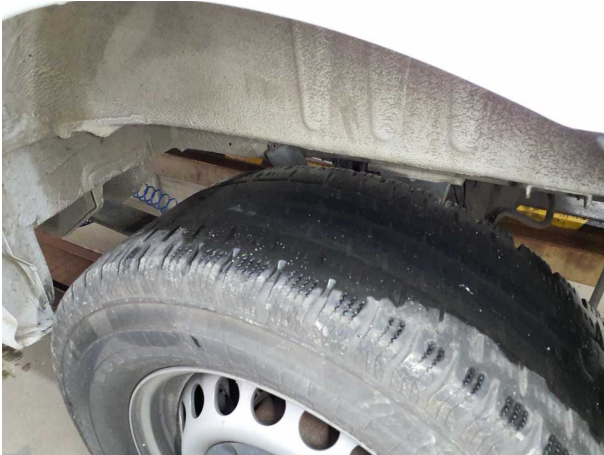
Achse	Reifengröße	Reifentyp	Hersteller	Profiltiefe	Verkehrstauglichkeit
1	235/65 R16 C	Ganzjahresreifen auf Stahl mit Radzierblende	Continental	4mm / 4mm	i.O.
2	235/65 R16 C	Ganzjahresreifen auf Stahl mit Radzierblende	Continental	1mm / 1mm	n.i.O.

- Das Fahrzeug war zum Zeitpunkt der Besichtigung, aufgrund des unter Unfall oder wertmindernden Faktoren aufgeführten Schadenmerkmals, nicht betriebs bzw. verkehrssicher.
Dies hat folgenden Grund: Reifen abgefahren

Beschädigung #16: Rad/Reifen: Reifen hinten - verschlissen - erneuern

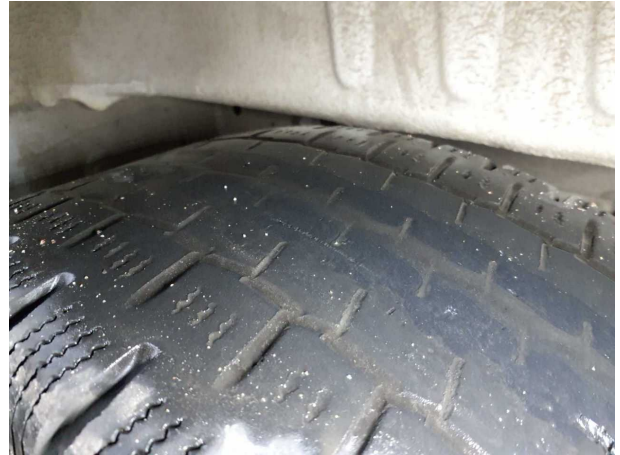
Beschädigung #16: Rad/Reifen: Reifen hinten - verschlissen - erneuern

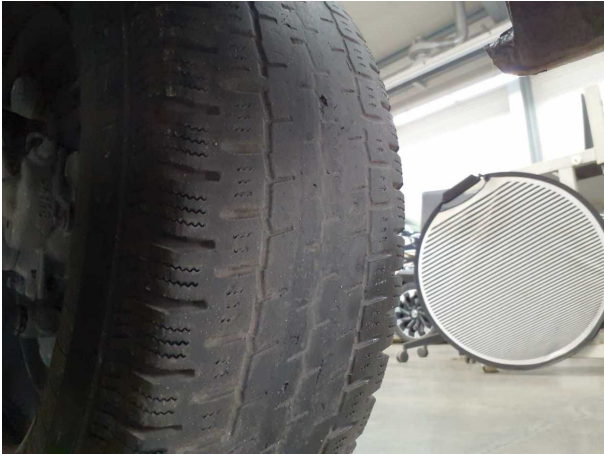
Beschädigung #16: Rad/Reifen: Reifen hinten - verschlissen - erneuern

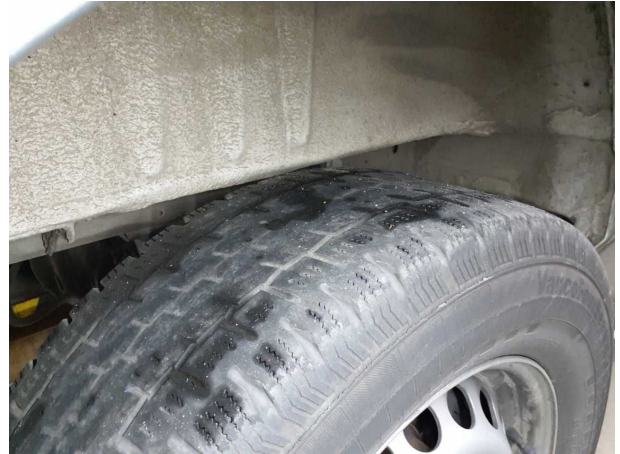
Beschädigung #16: Rad/Reifen: Reifen hinten - verschlissen - erneuern

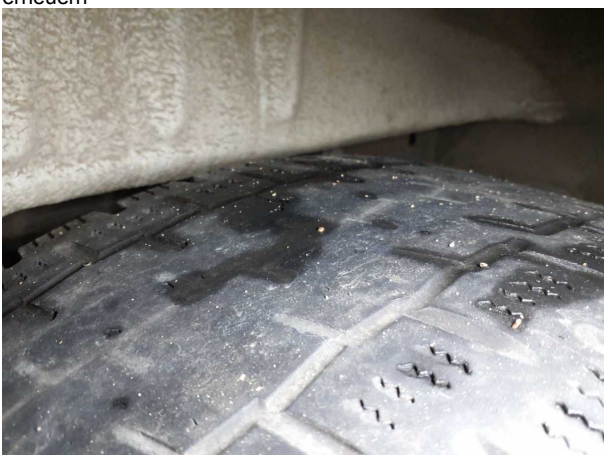
Beschädigung #16: Rad/Reifen: Reifen hinten - verschlissen - erneuern

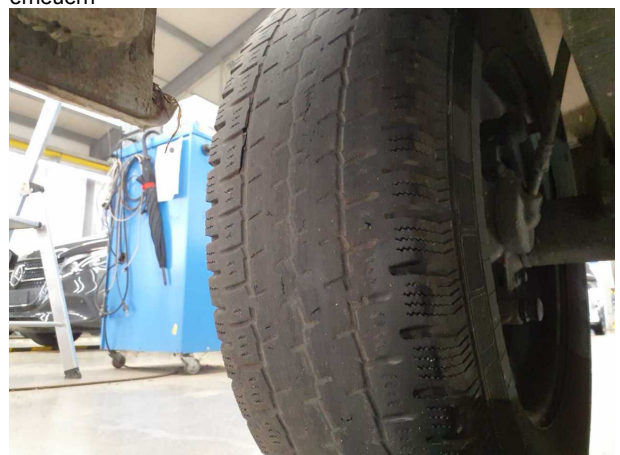
Beschädigung #16: Rad/Reifen: Reifen hinten - verschlissen - erneuern

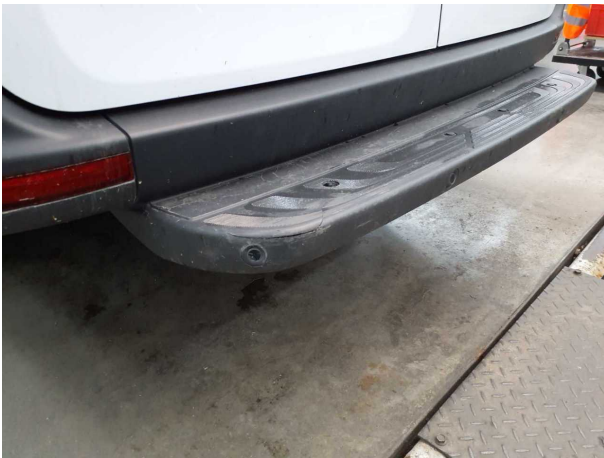
Beschädigung #17: Stossfänger hinten: Verkl. Stossfänger Auftritt mit Parktronic - gebrochen / gerissen - erneuern

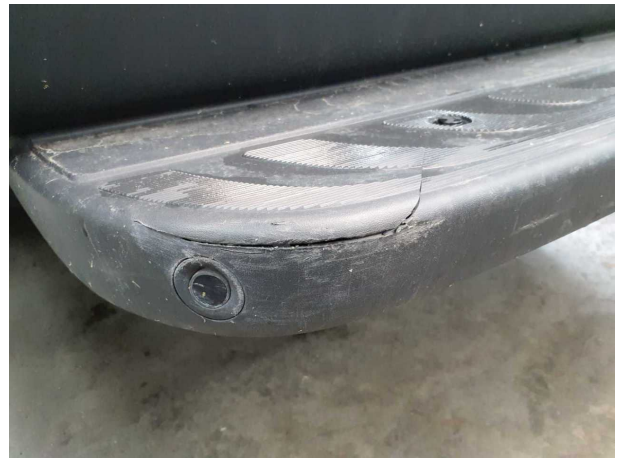
Beschädigung #17: Stossfänger hinten: Verkl. Stossfänger Auftritt mit Parktronic - gebrochen / gerissen - erneuern

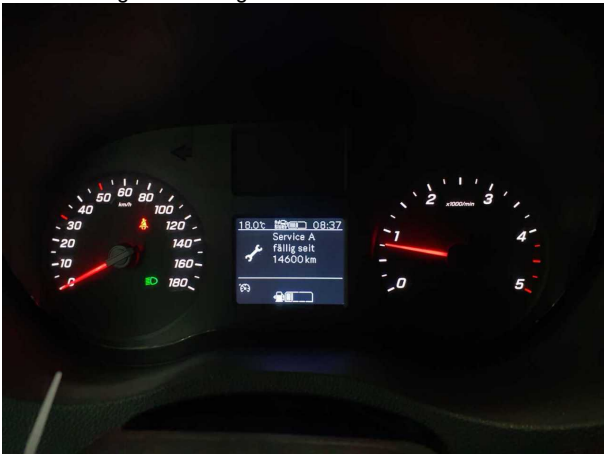
Beschädigung #18: Sonstiges: Inspektion/Wartung - fehlt - erneuern

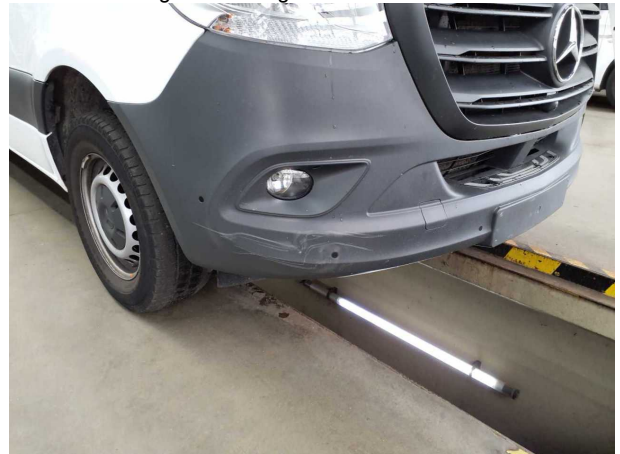
Beschädigung #19: Stossfänger vorn: Stossfänger mit Parktronic... verkratzt / verschürft - erneuern

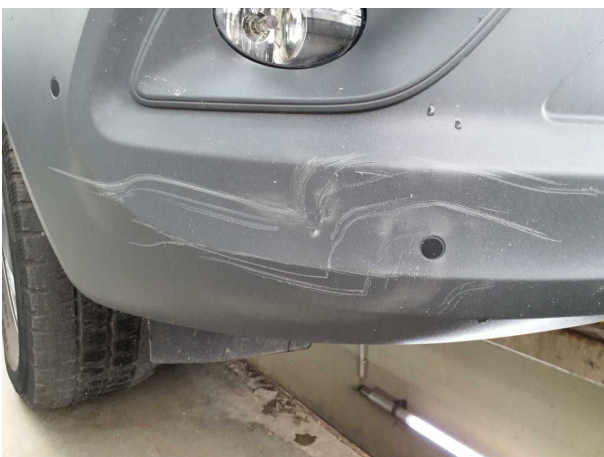
Beschädigung #19: Stossfänger vorn: Stossfänger mit Parktronic - verkratzt / verschürft - erneuern

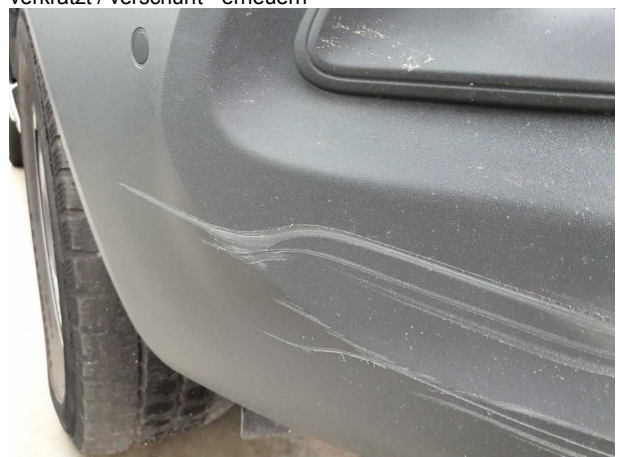
Beschädigung #19: Stossfänger vorn: Stossfänger mit Parktronic... verkratzt / verschürft - erneuern

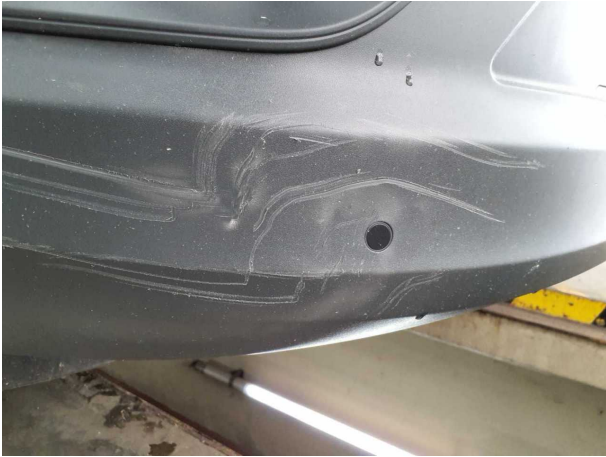
Beschädigung #19: Stossfänger vorn: Stossfänger mit Parktronic - verkratzt / verschürft - erneuern
