WF0KXXWPCHNS07986

Zustandsbericht

TÜV SÜD Auto Service GmbH **Besichtigungsort**
Römeräcker 1 SAP Walldorf
76351 Linkenheim - Hochstetten 69190 Walldorf

Besichtigungsdatum: 17.06.2026
Protokollnummer: 46016837
Anlieferungsdatum: 17.06.2026

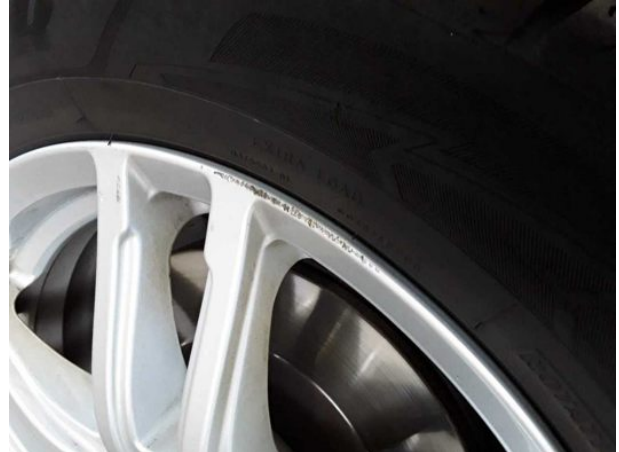
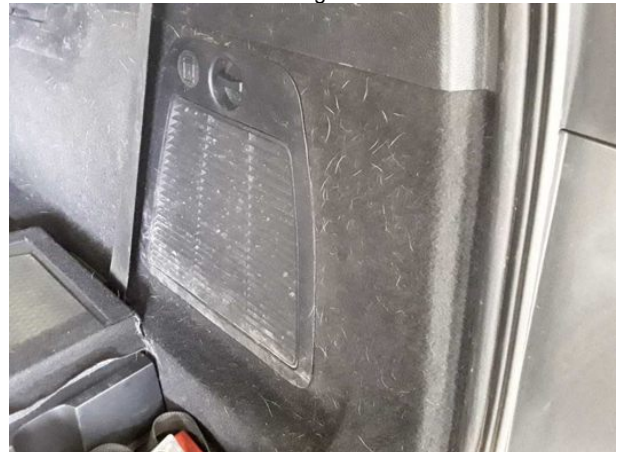
Beschädigung #1: Rad/Reifen: Leichtmetallfelge vorn rechts - verkratzt / verschürft - kein Abzug

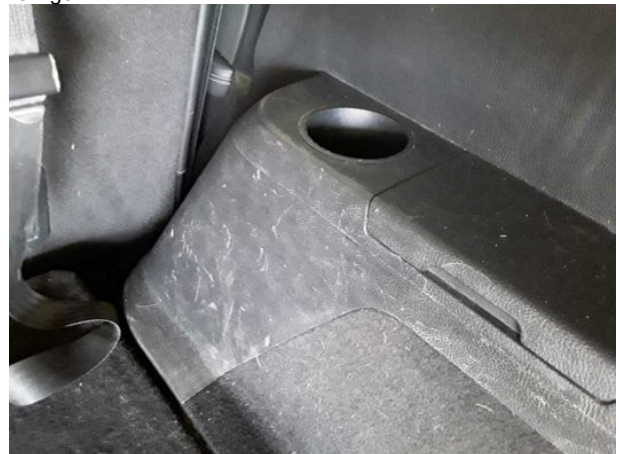
Beschädigung #3: Interieur: Innenraum - verschmutzt - reinigen

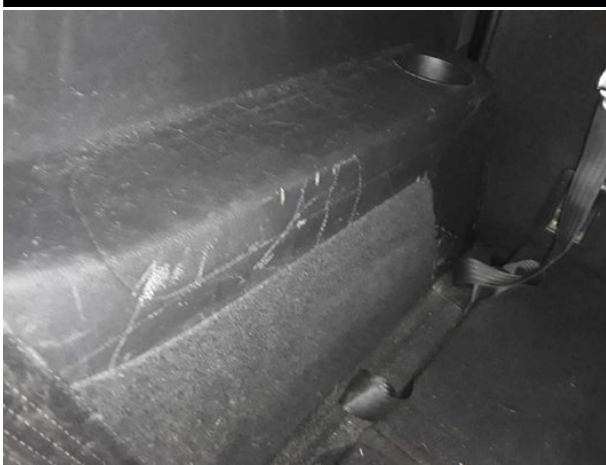
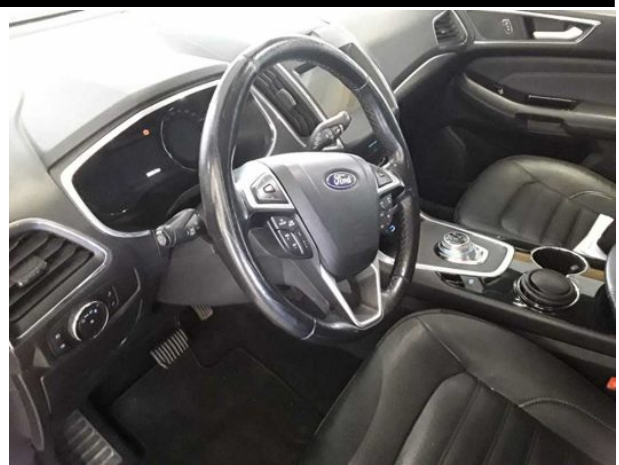
Beschädigung #4: Verkleidungen/Abdeckungen: Kofferraumverkleidung - verkratzt / verschürft - Wertminderung

Beschädigung #4: Verkleidungen/Abdeckungen:
Kofferraumverkleidung - verkratzt / verschürft - Wertminderung

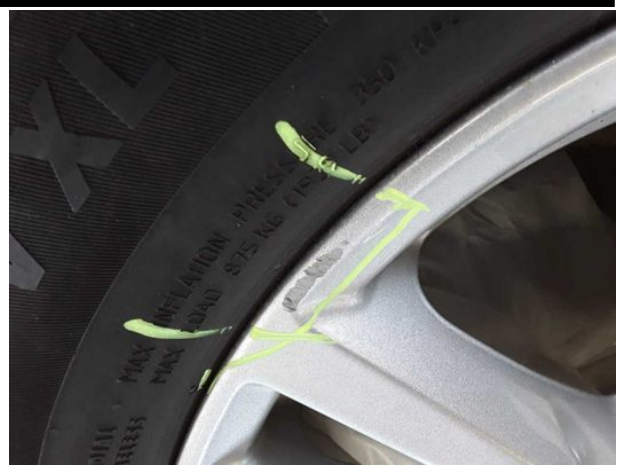
Beschädigung #8: 2.Radsatz: 1 Leichtmetallfelge - verkratzt / verschürft - Wertminderung

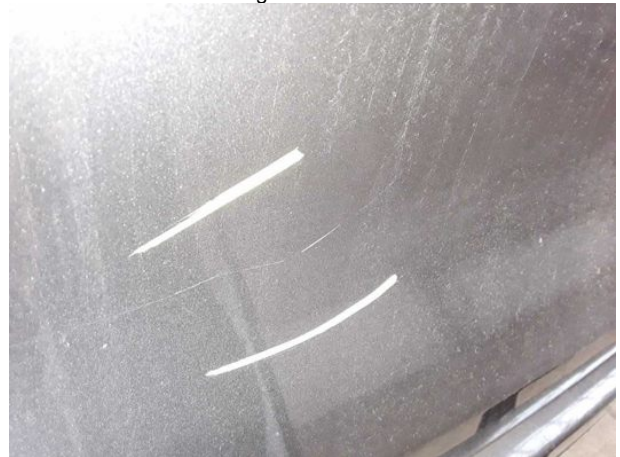
Beschädigung #9: Heckklappe/-tür: Heckklappe - verkratzt / verschürft - Smart Repair

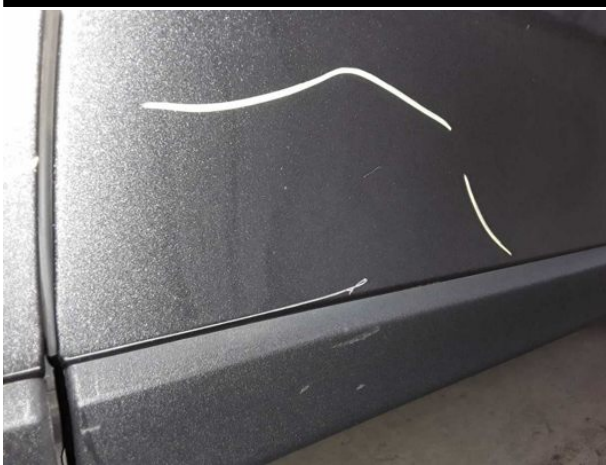
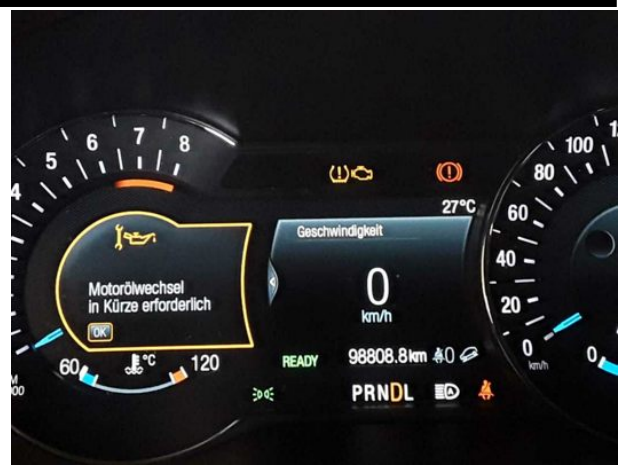
Beschädigung #11: Tür vorn rechts: Tür - verkratzt / verschürft - Smart Repair

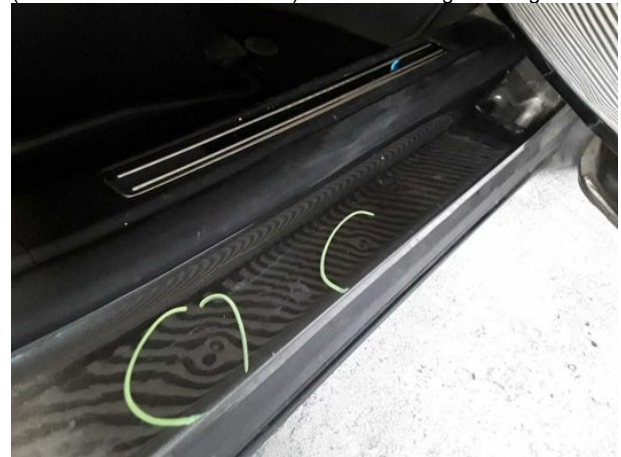
Beschädigung #13: Schweller rechts: Einstieg - Delle(n) - sanft instandsetzen

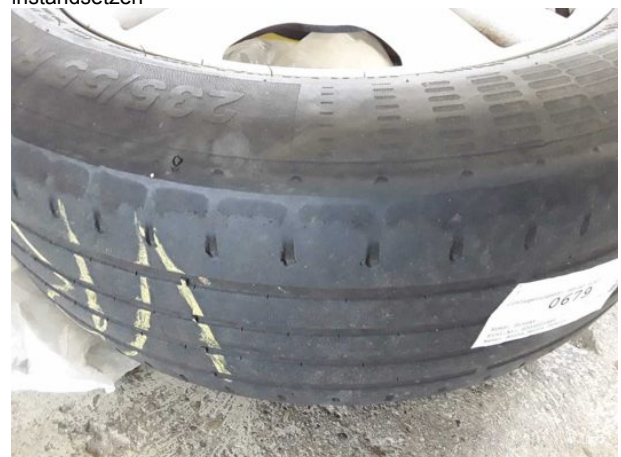
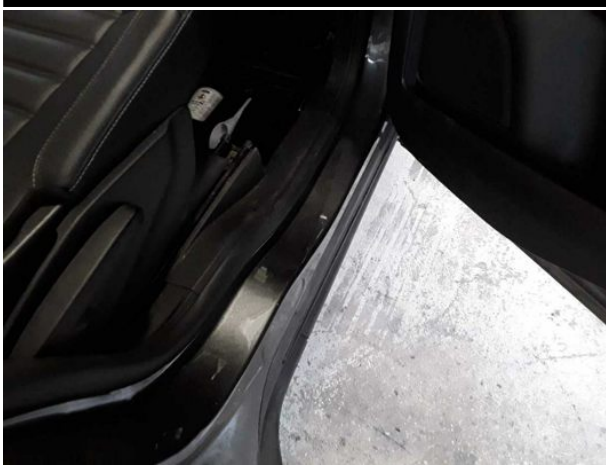
Beschädigung #14: 2.Radsatz: 2 Reifen - verschlissen - erneuern

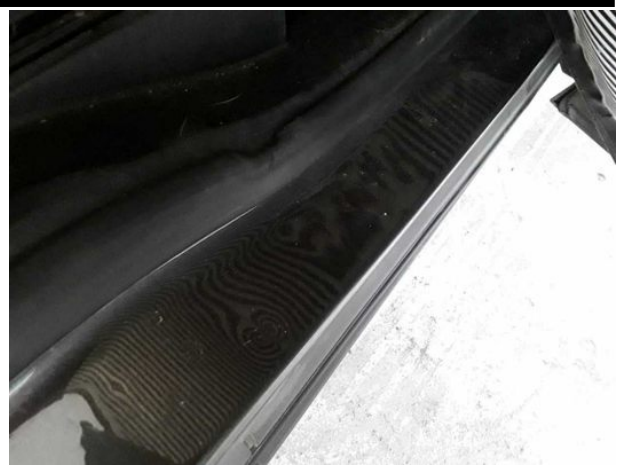
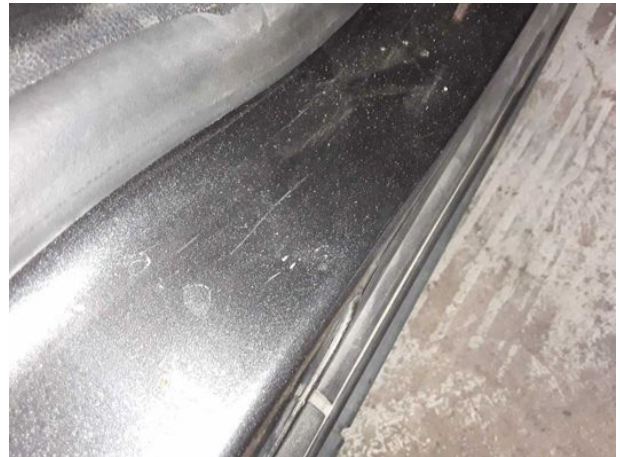
Beschädigung #15: Seitenwand rechts: Einstieg - Delle / Lackschaden - instandsetzen und lackieren

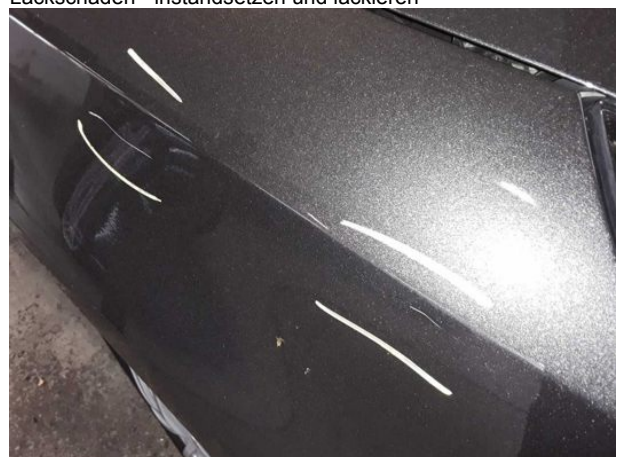
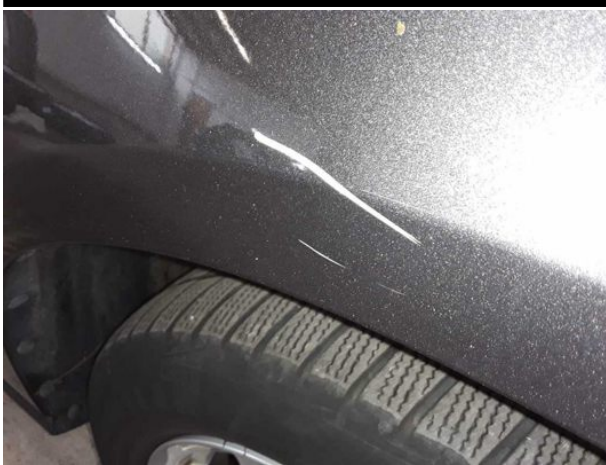
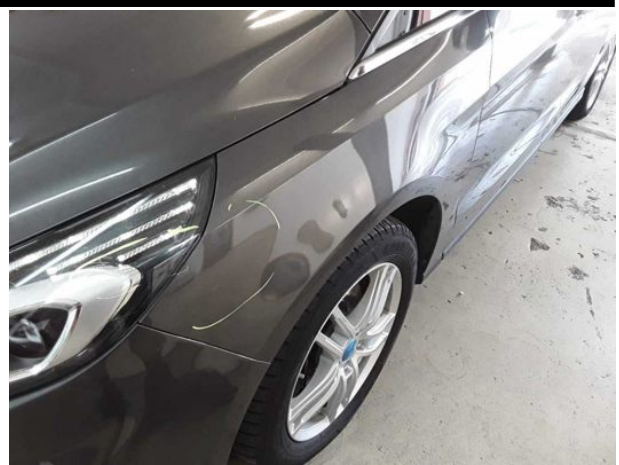
Beschädigung #16: Kotflügel rechts: Kotflügel rechts - verkratzt / verschürft - instandsetzen und lackieren

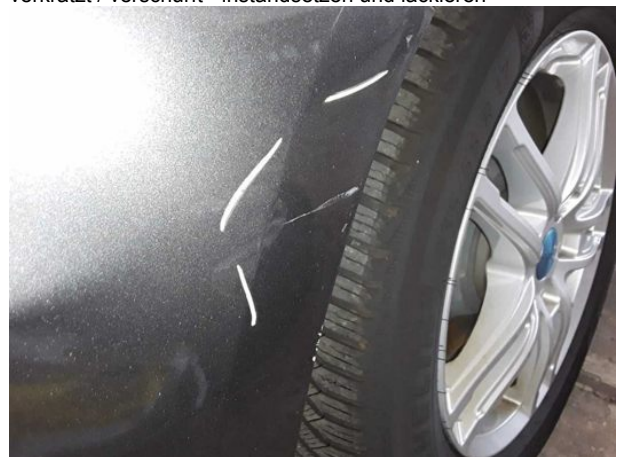
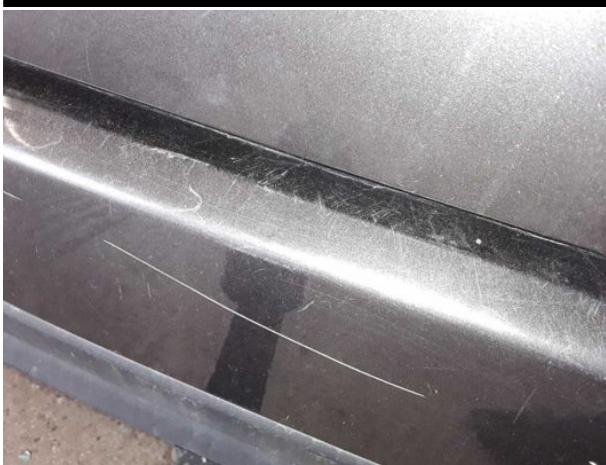
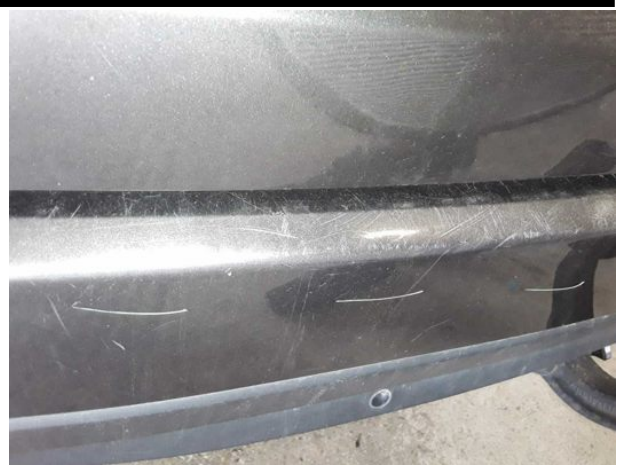
Beschädigung #18: Stossfänger hinten: Stossfänger hinten - verkratzt / verschürft - instandsetzen und lackieren

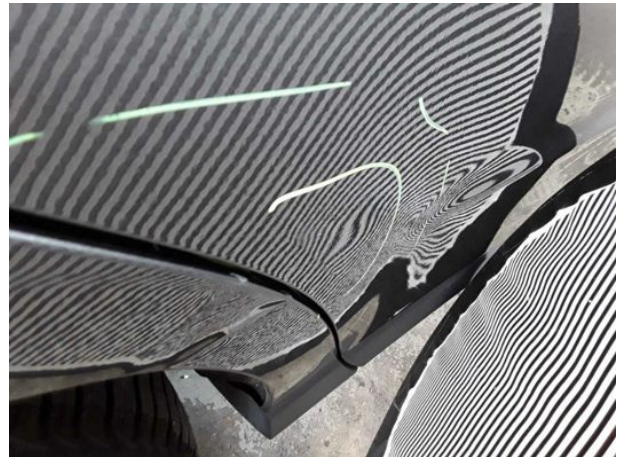
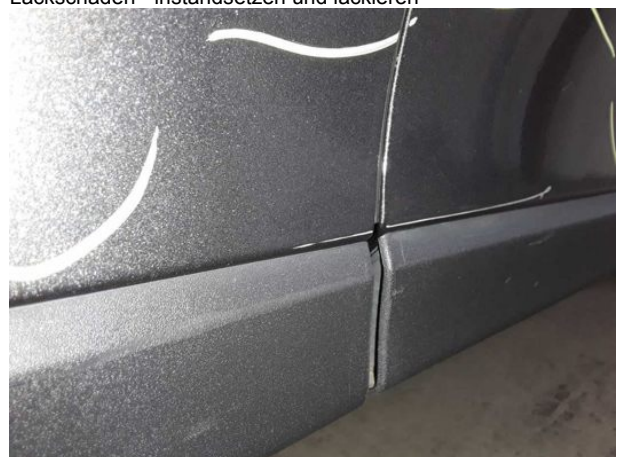
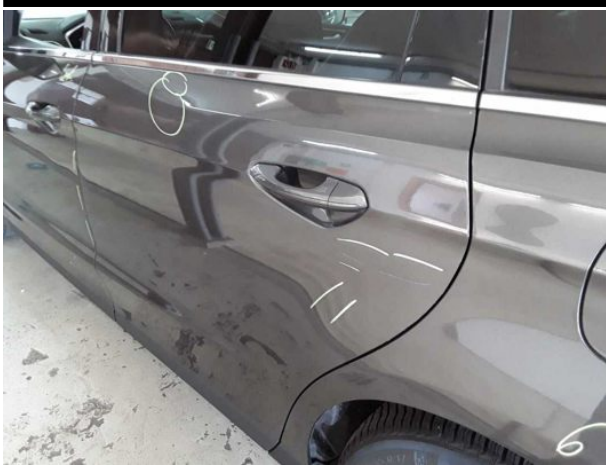
Beschädigung #19: Tür hinten rechts: Tür - Delle / Lackschaden - instandsetzen und lackieren

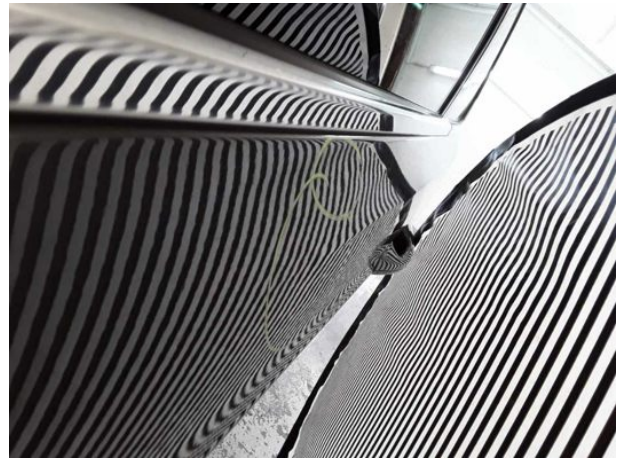
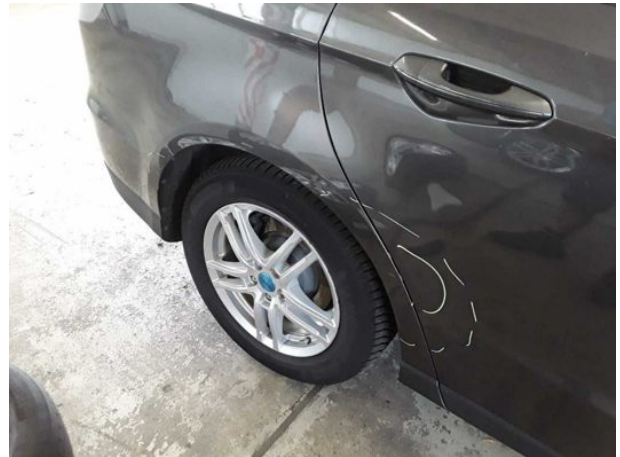
Beschädigung #20: Tür hinten links: Tür - Delle / Lackschaden - instandsetzen und lackieren

Beschädigung #20: Tür hinten links: Tür - Delle / Lackschad... - instandsetzen und lackieren

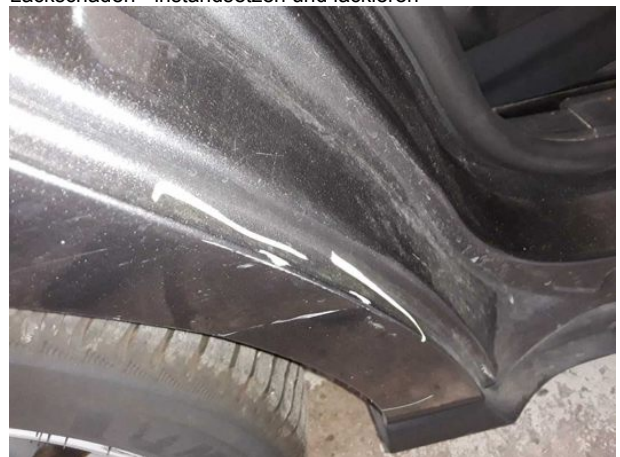
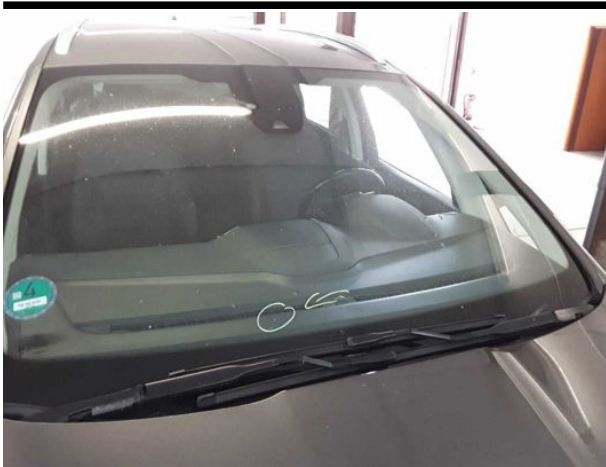
Beschädigung #21: Seitenwand rechts: Seitenwand - Delle / Lackschaden - instandsetzen und lackieren

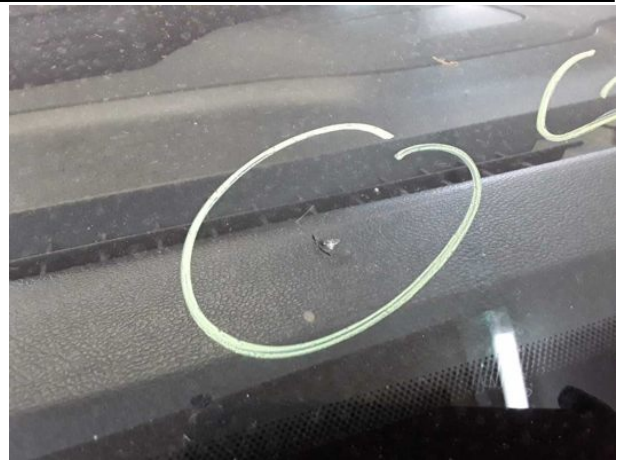
Beschädigung #22: Verglasung: Frontscheibe heizbar (Rissbildung) - Steinschlag - erneuern

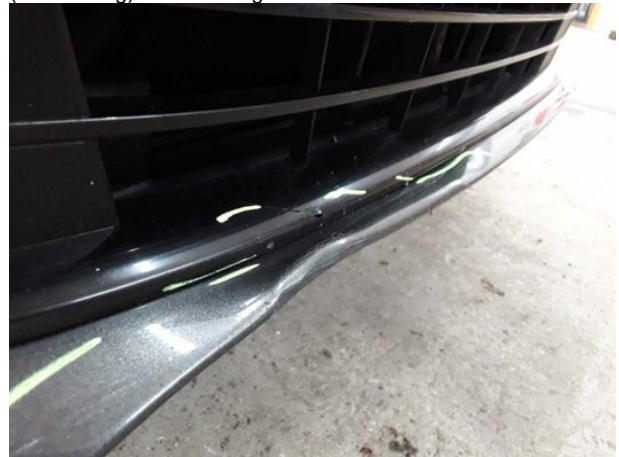
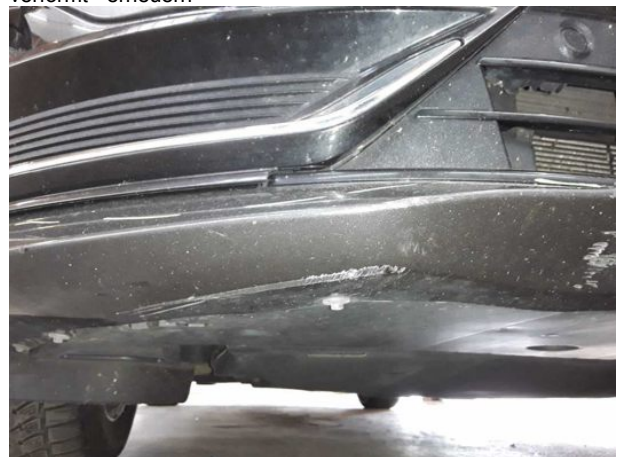
Beschädigung #23: Stossfänger vorn: Stossfänger vorn - verformt - erneuern

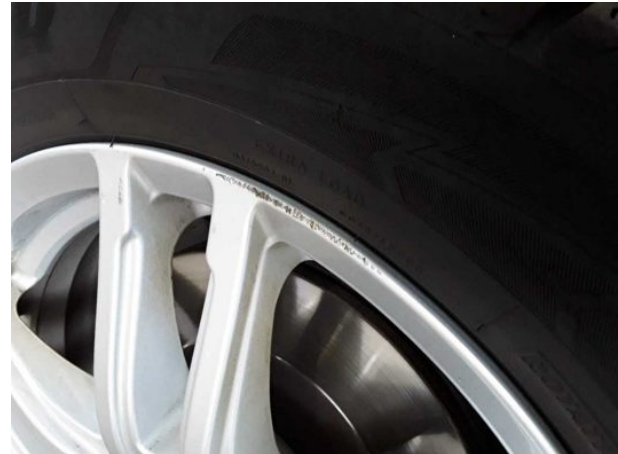
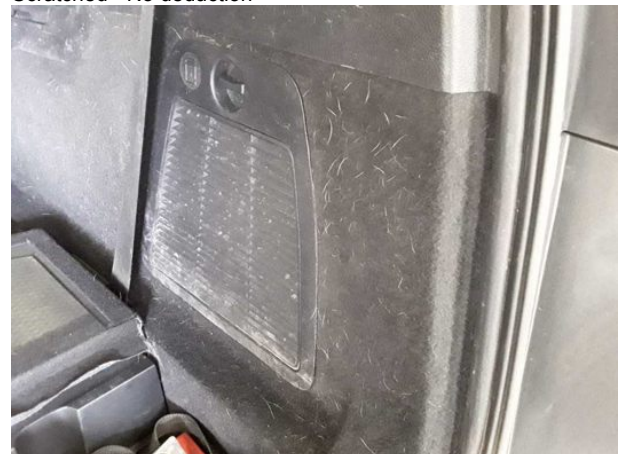
Damage #1: Wheel / tyres: Alloy rim - front right side - Scratched - No deduction

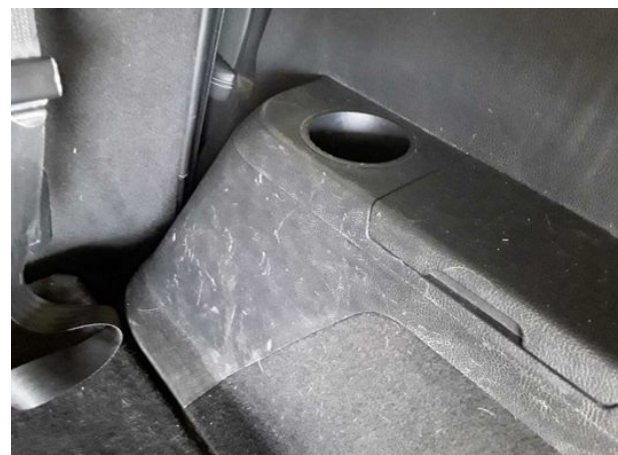
Damage #3: Interior: Interior - Soiled - Clean

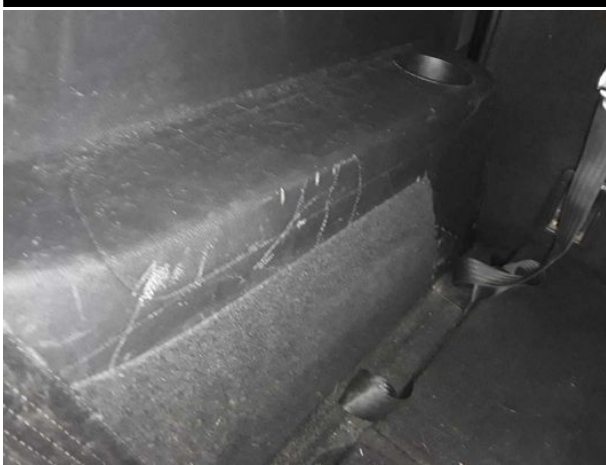
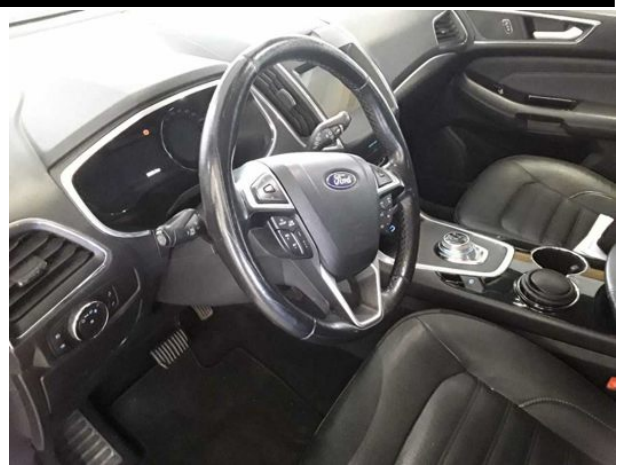
Damage #4: Trim / covers: Boot lining - Scratched - Loss in value

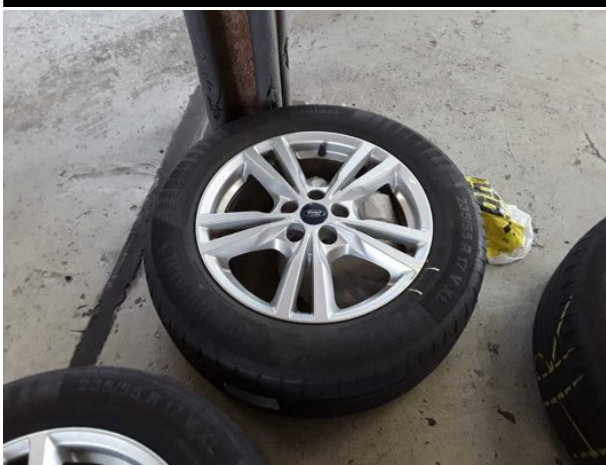
Damage #7: Equipment: Tirefit compressor (Fehlt) - Replace

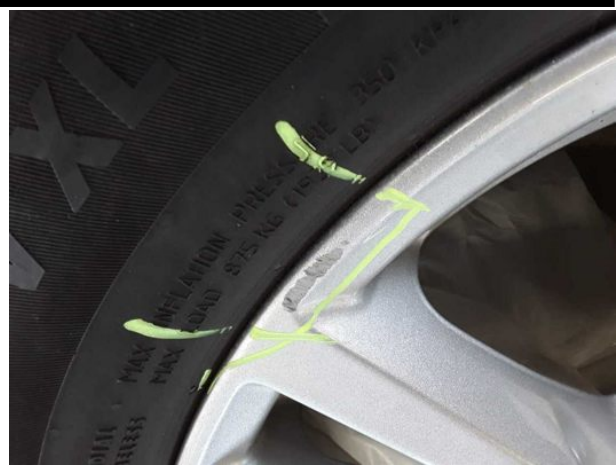
Damage #8: 2nd wheel set: 1 alloy rim - Scratched - Loss in value

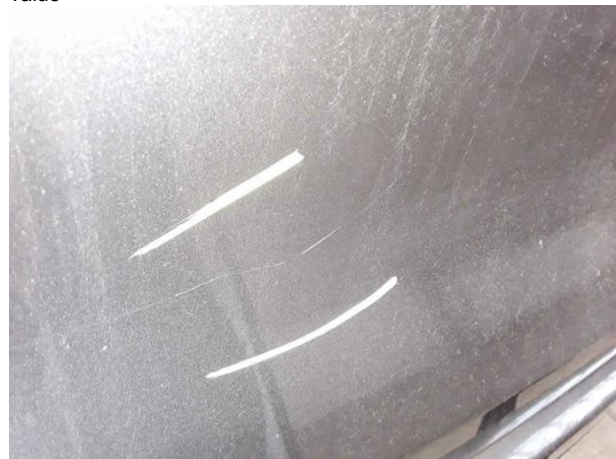
Damage #9: Boot lid / rear door: Boot lid - Scratched - Smart repair

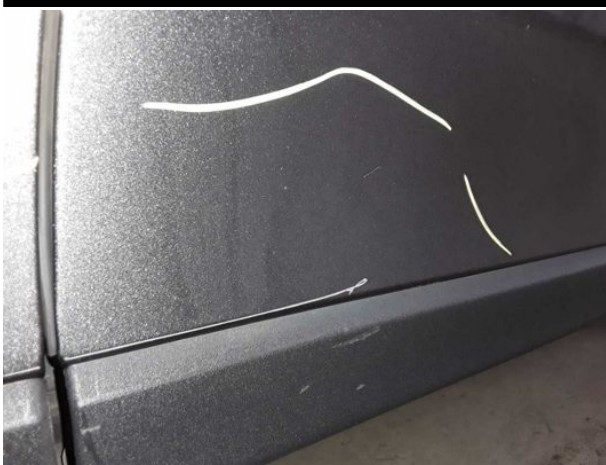
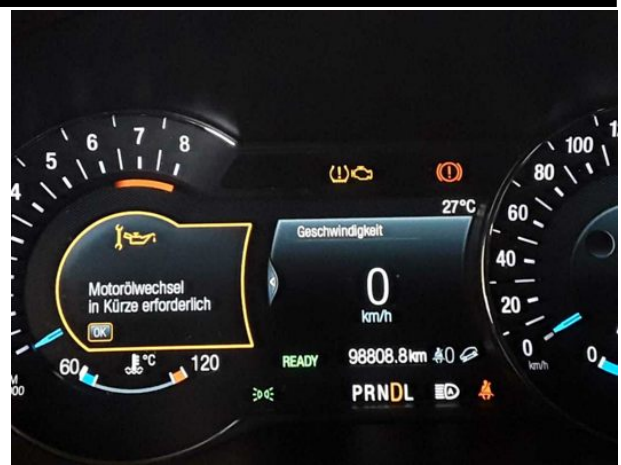
Damage #11: Door - front right side: Door - Scratched - Smart repair

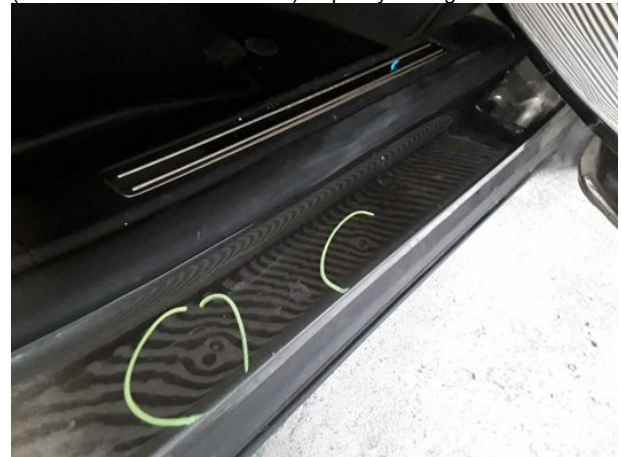
Damage #13: Sill - right side: Sill - dent(s) - Smooth repair work

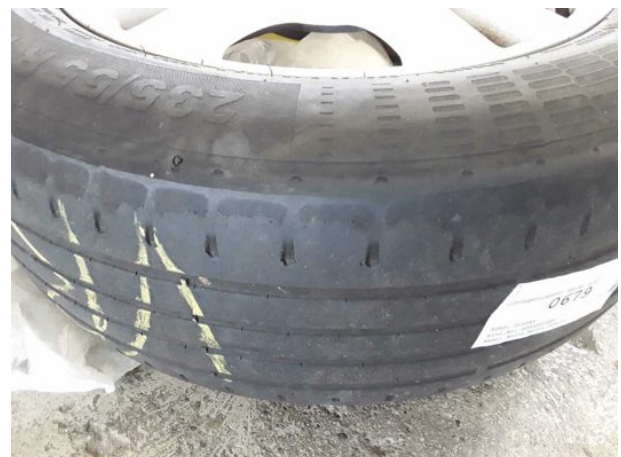
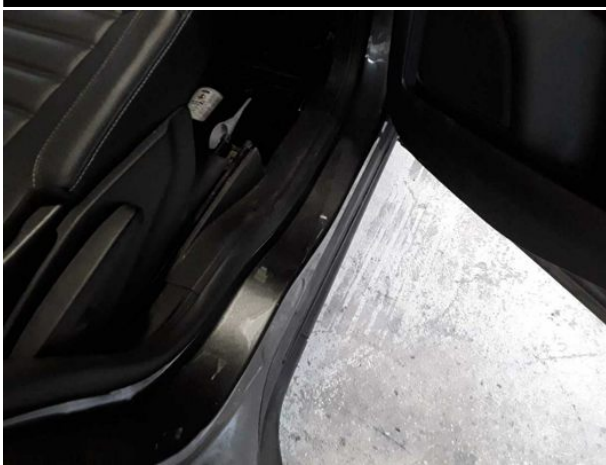
Damage #14: 2nd wheel set: 2 tyres - Worn - Replace

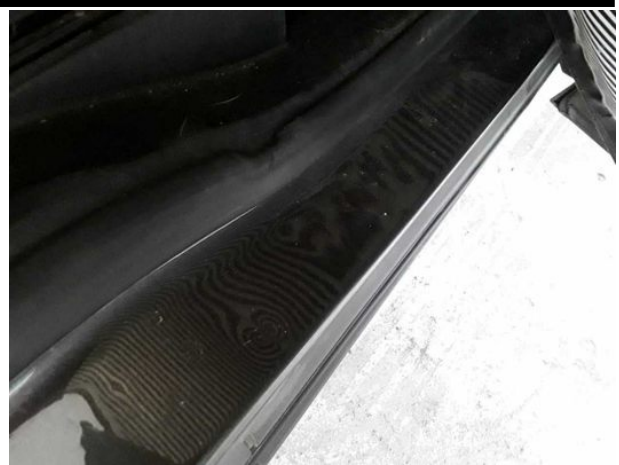
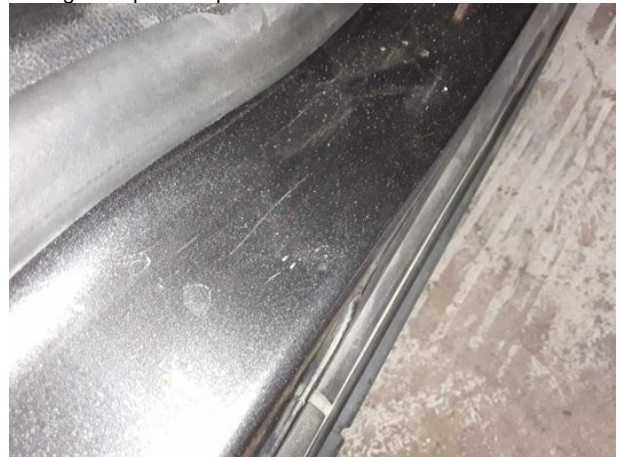
Damage #15: Side panel - rear right side: Sill - Dent / paintcoat damage - Repair and paint

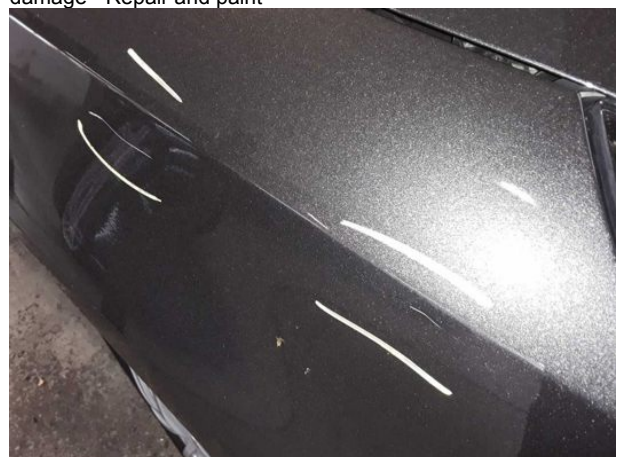
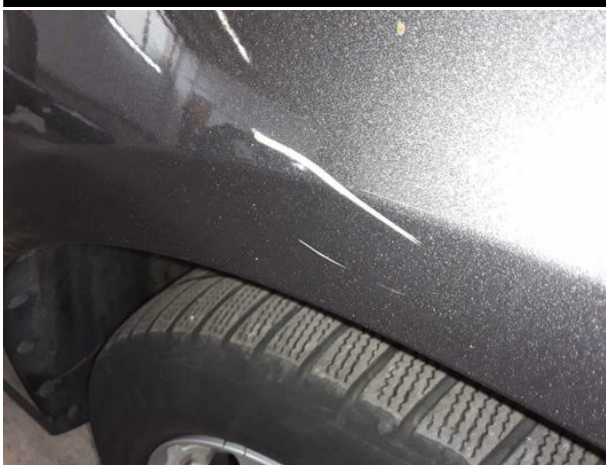
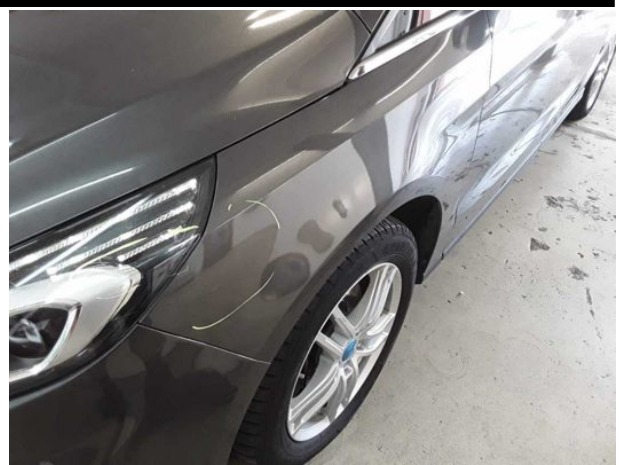
Damage #16: Mudguard - right side: Mudguard - right side - Scratched - Repair and paint

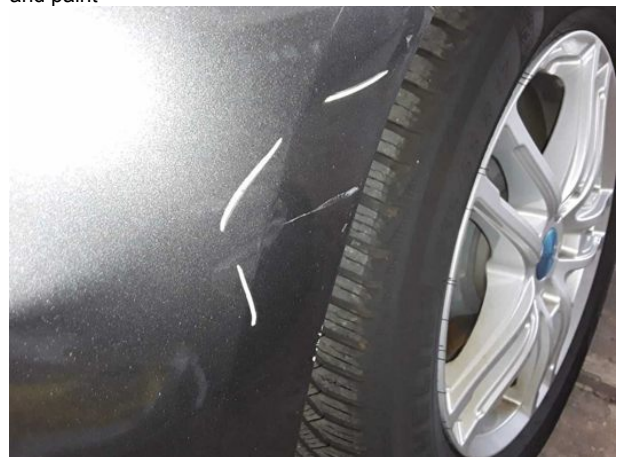
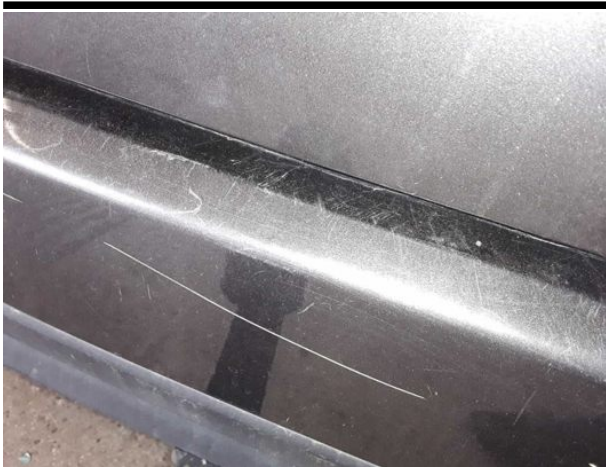
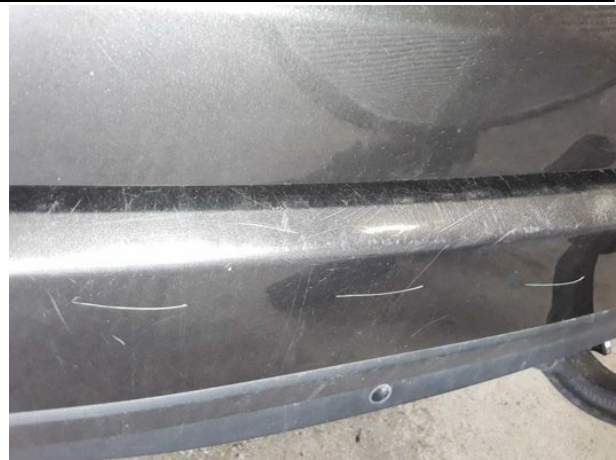
Damage #18: Rear bumper: Rear bumper - Scratched - Repair and paint

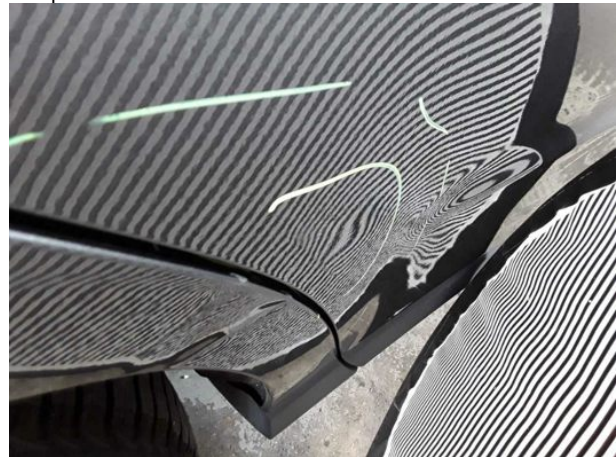
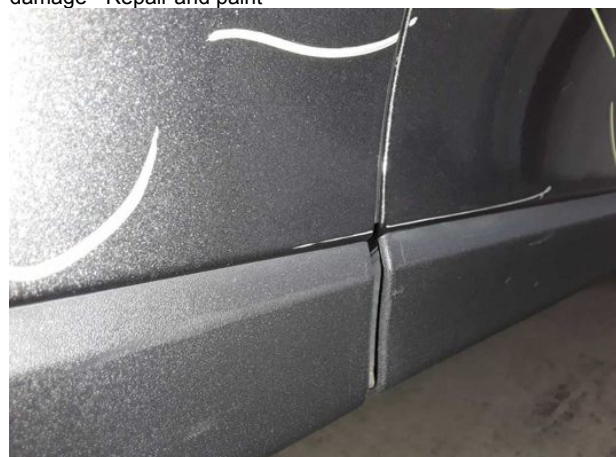
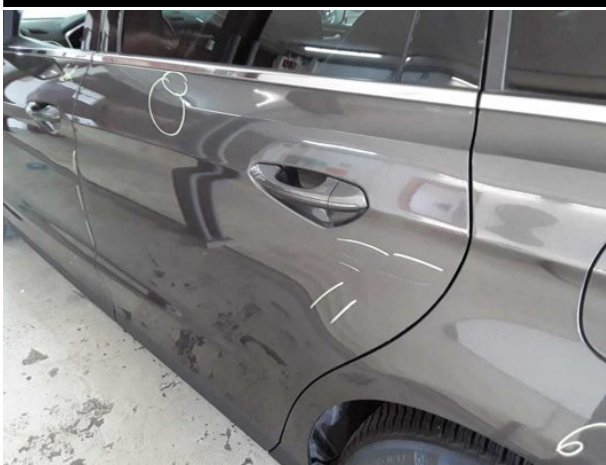
Damage #19: Door - rear right side: Door - Dent / paintcoat dama...
- Repair and paint

Damage #19: Door - rear right side: Door - Dent / paintcoat
damage - Repair and paint

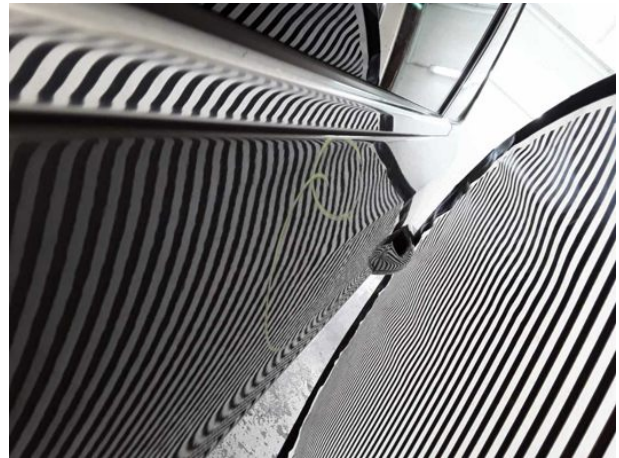
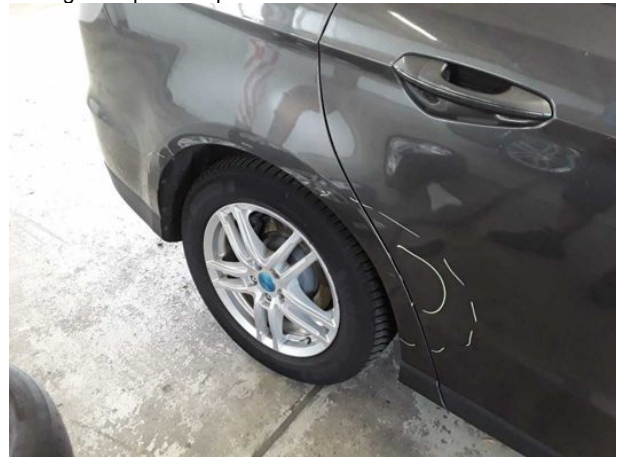
Damage #20: Door - rear left side: Door - Dent / paintcoat damage...
Repair and paint

Damage #20: Door - rear left side: Door - Dent / paintcoat damage - Repair and paint

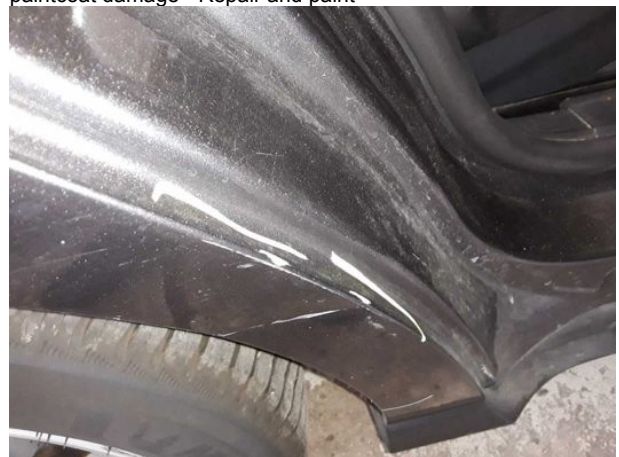
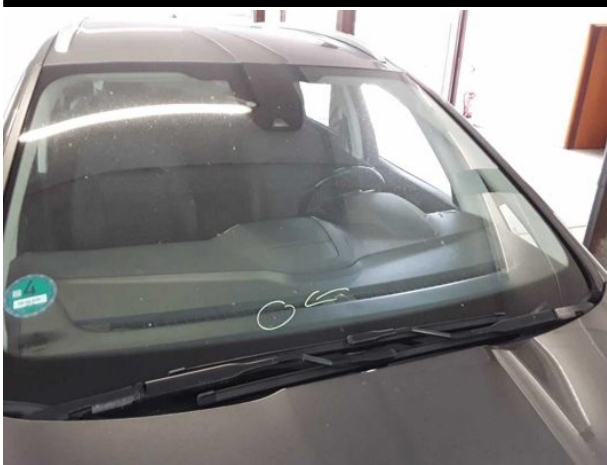
Damage #21: Side panel - rear right side: Side panel - Dent / paintcoat damage - Repair and paint

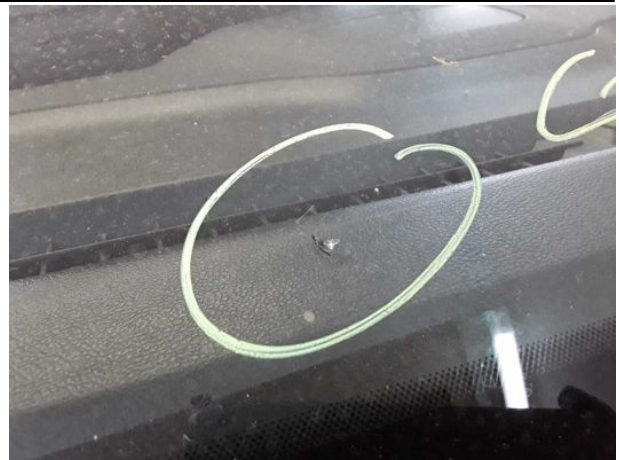
Damage #22: Vehicle glazing: Windscreen, heated (Rissbildung) - Stone chips - Replace

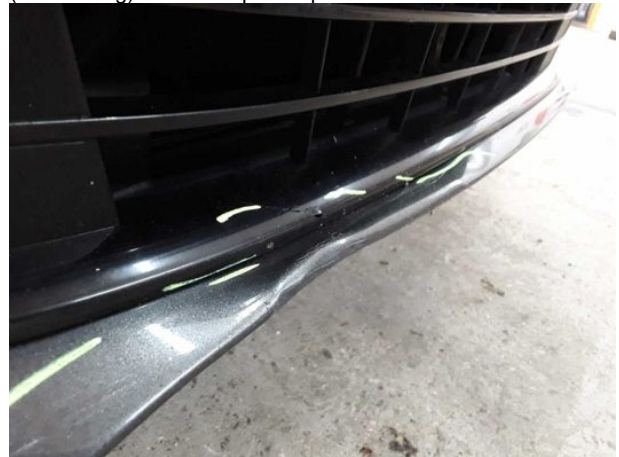
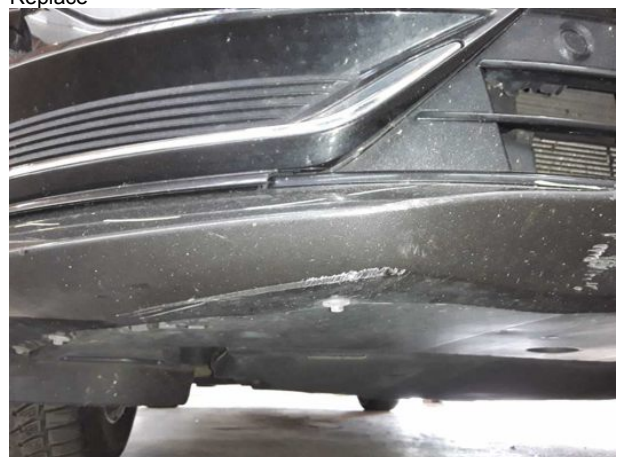
Damage #23: Front bumper: Front bumper - Deformed - Replace
