## Verkaufsbericht

| Referenznummern | 0002071106 |

| <b>Fahrzeugident.-Nr.</b> | <b>W0VZT8EP0N1039911</b> | | |
| <b>Typ / Verkaufsbez.</b> | Insignia B Sports Tourer 2.0 CDTI Elegance | <b>Laufleistung abgelesen</b> | 110.344 km |

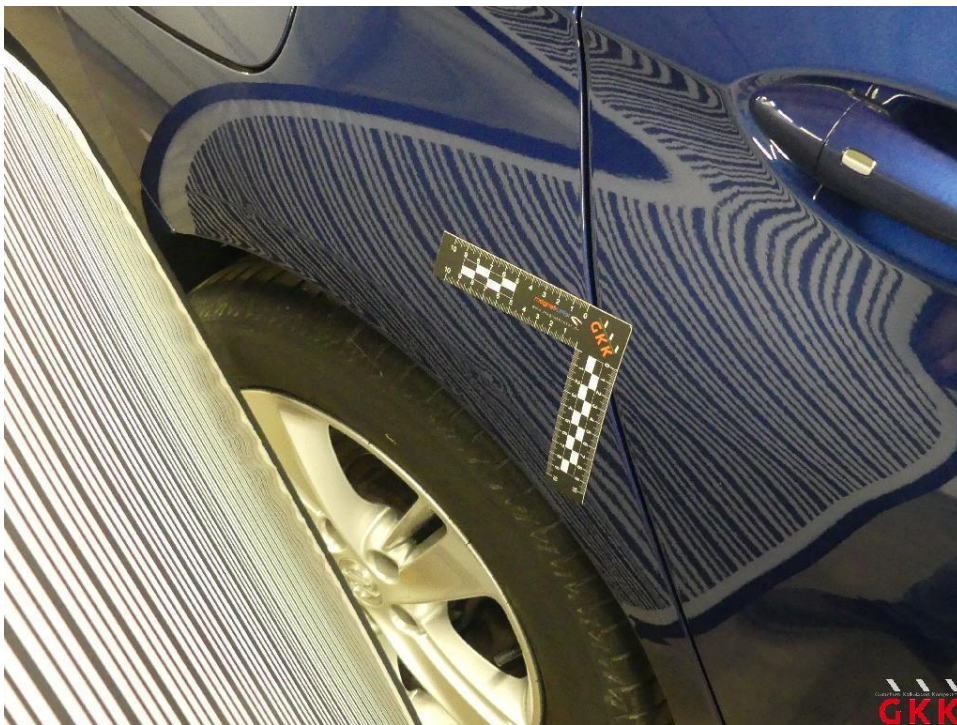
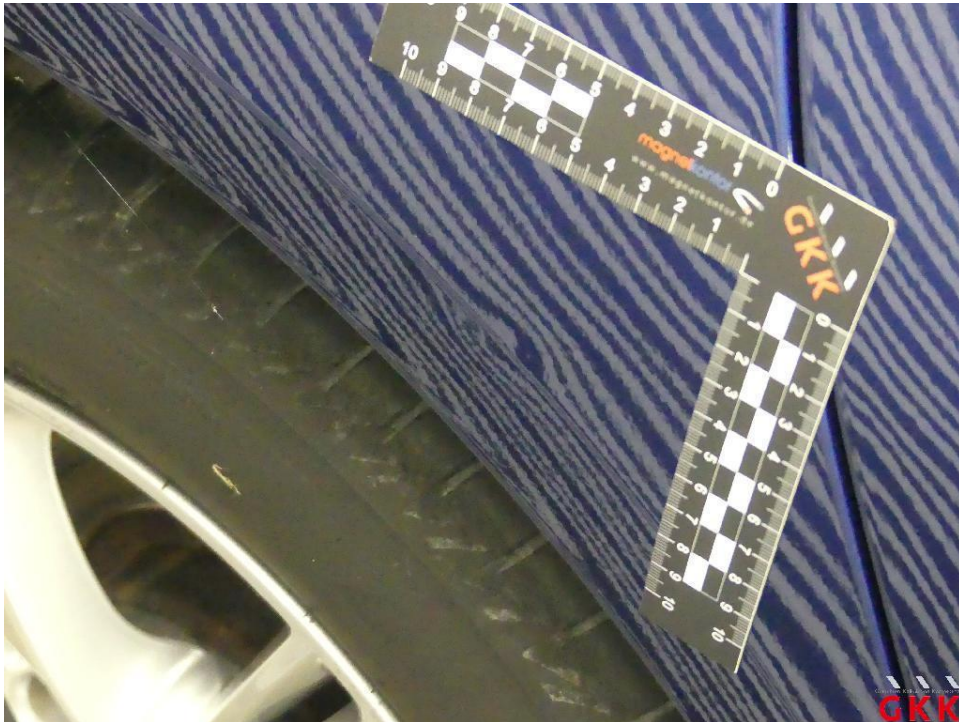
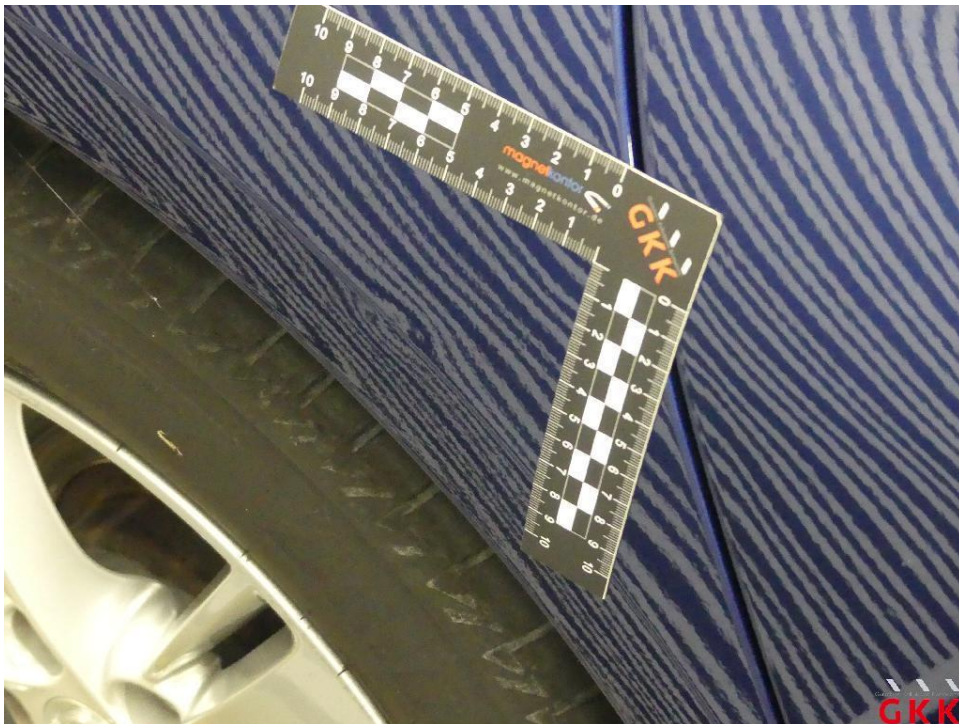
| <b>Dach</b> (Angaben ohne MwSt.) | Reparaturkosten | MW |
|---|---|---|
| Seitenwand rechts, beschädigt, instand setzen - lackieren (Bild 16, Bild 17, Bild 18) | 628,07 € | 381,33 € |

Bild 16      Seitenwand rechts, beschädigt, instand setzen - lackieren

Bild 17 Seitenwand rechts, beschädigt, instand setzen - lackieren

Bild 18 Seitenwand rechts, beschädigt, instand setzen - lackieren

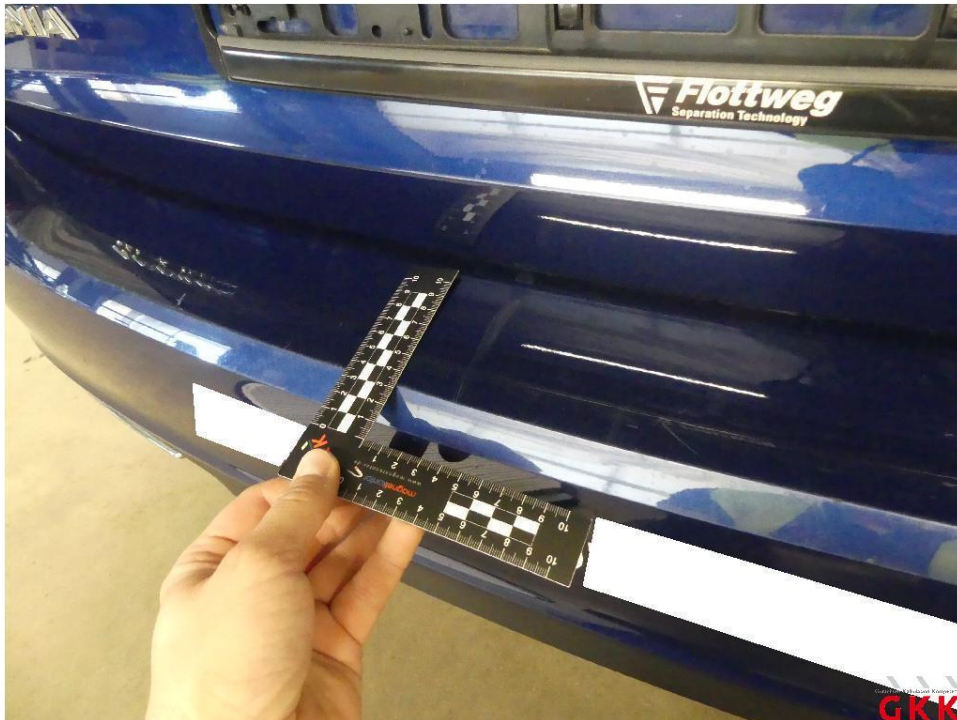
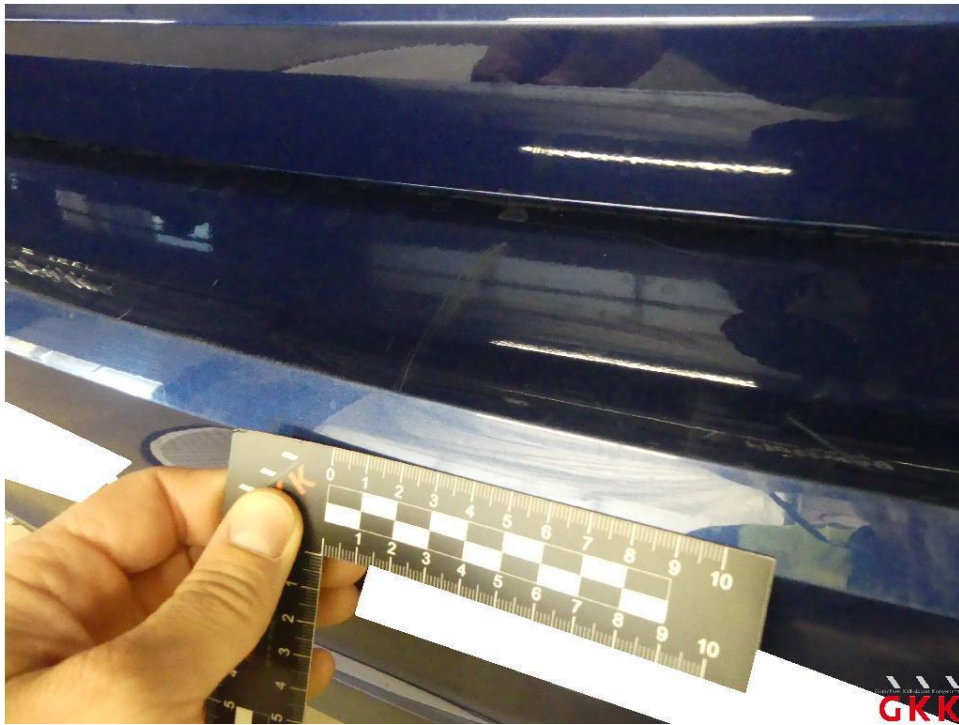
| <b>Dach</b> (Angaben ohne MwSt.) | Reparaturkosten | MW |
|---|---|---|
| Stoßfänger hinten Verkleidung -lackiert-, verkratzt, lackieren (Bild 19, Bild 20, Bild 21) | 811,66 € | 446,41 € |

Bild 19 Stoßfänger hinten, Verkleidung -lackiert-, verkratzt, lackieren

Bild 20 Stoßfänger hinten, Verkleidung -lackiert-, verkratzt, lackieren

Bild 21 Stoßfänger hinten, Verkleidung -lackiert-, verkratzt, lackieren

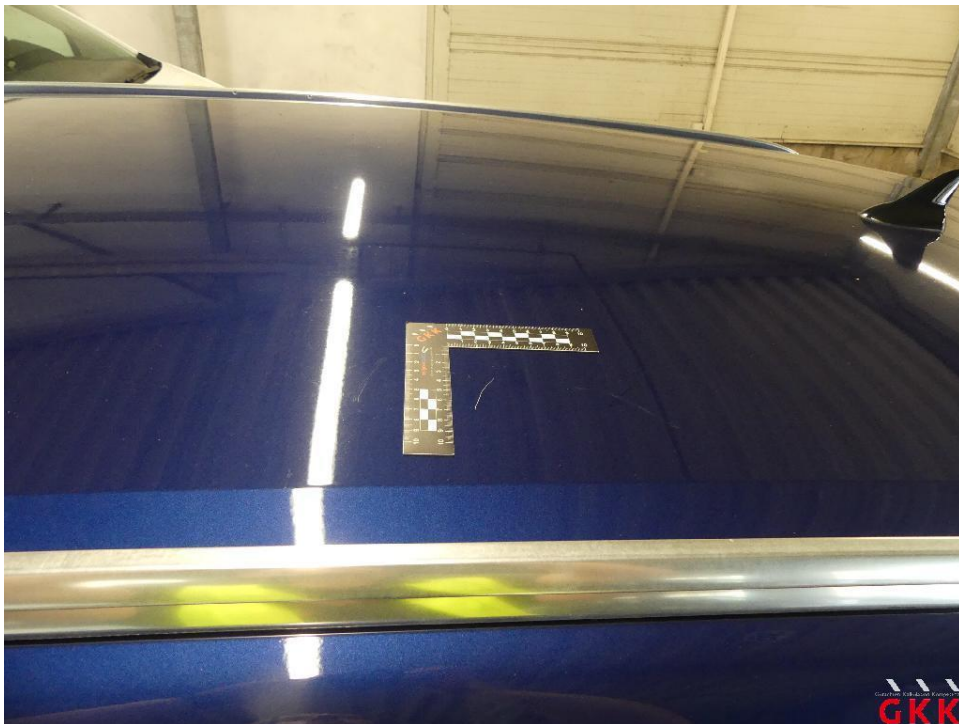
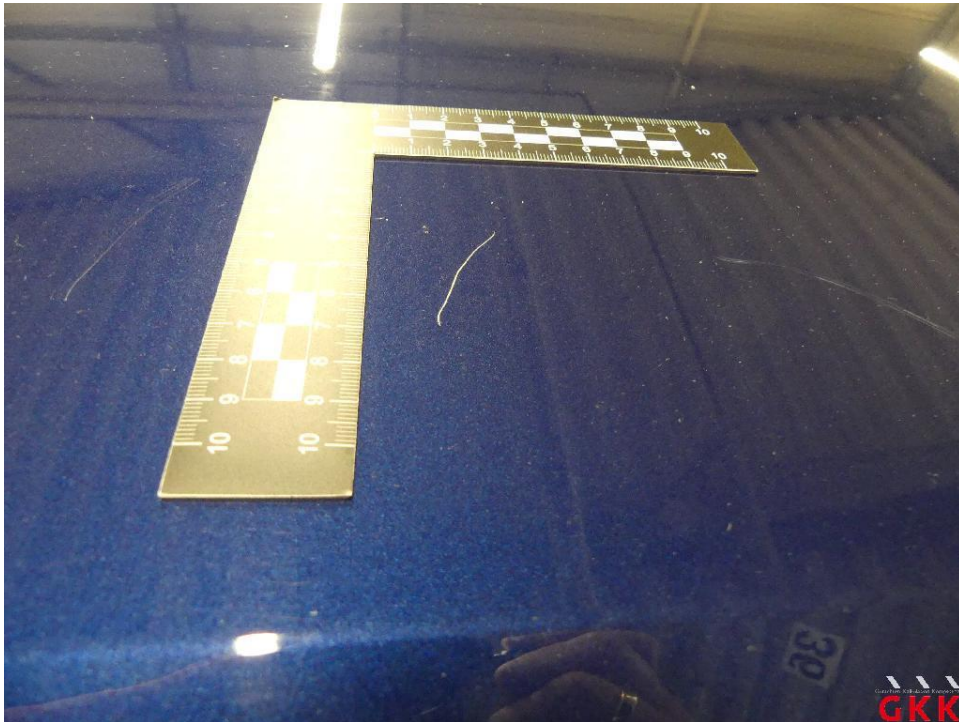
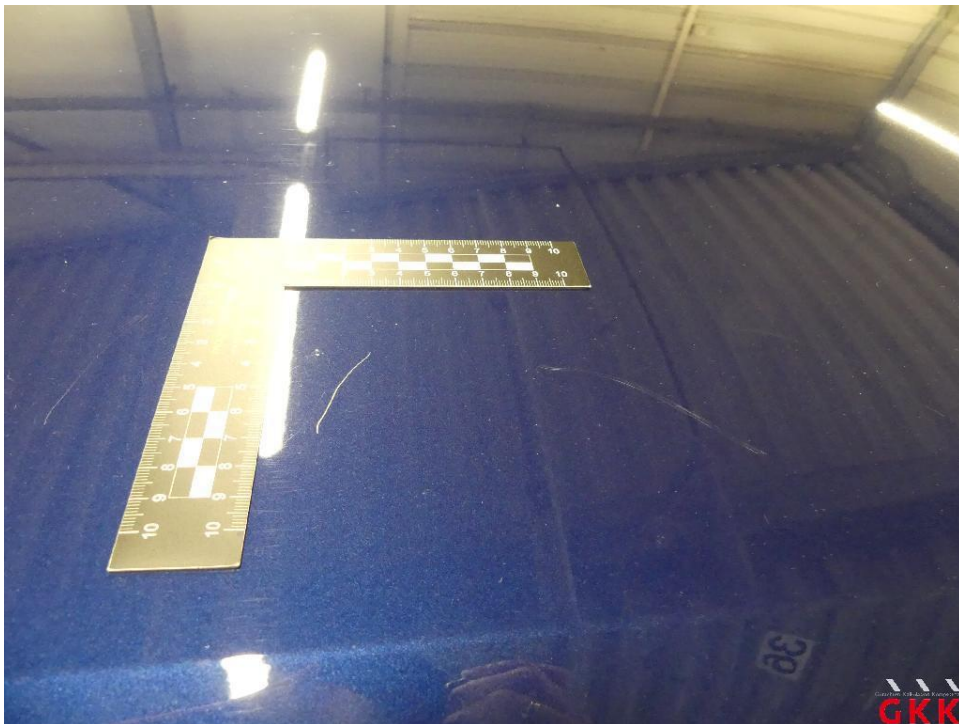
| <b>Dach</b> (Angaben ohne MwSt.) | Reparaturkosten | MW |
|---|---|---|
| Dach, verkratzt, lackieren (Bild 22, Bild 23, Bild 24) | 1689,30 € | 929,12 € |

Bild 22 Dach, verkratzt, lackieren

Bild 23 Dach, verkratzt, lackieren

Bild 24 Dach, verkratzt, lackieren
