**WBA11AJ060CK52921**

## Zustandsbericht

**TÜV SÜD Auto Service GmbH**  
Römeräcker 1  
76351 Linkenheim - Hochstetten

Inspection date: 24 Jun 2026  
**Protocol number: 46172860**

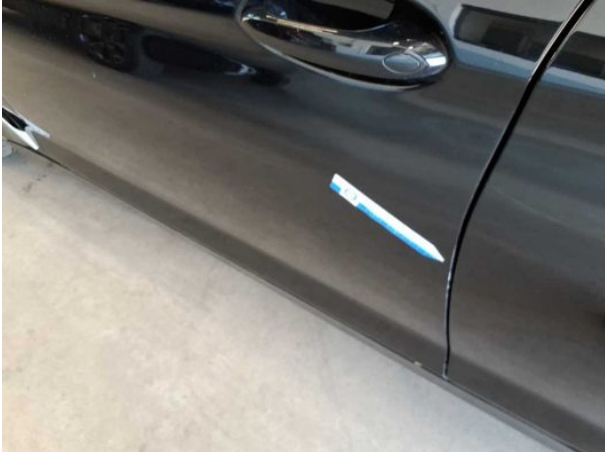
Nr.	Bauteilgruppe	Beschreibung
1	Tür vorn links	Türkante - Kratzer - auslegen / polieren
2	Stoßfänger hinten	Stoßfänger hinten - Delle / Lackschaden - instandsetzen und lackieren
3	Stoßfänger vorn	Stoßfänger vorn - Kratzer - instandsetzen und lackieren
4	Motorhaube	Motorhaube - Delle / Lackschaden - instandsetzen und lackieren
5	Verglasung	Frontscheibe mit Spurhalteassistent - Steinschlag - erneuern

**Beschädigung #1:** Tür vorn links: Türkante - Kratzer - auslegen / polieren

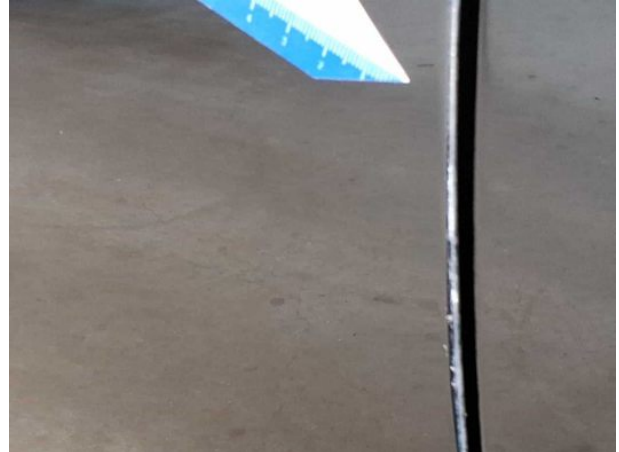
**Beschädigung #1:** Tür vorn links: Türkante - Kratzer - auslegen / polieren

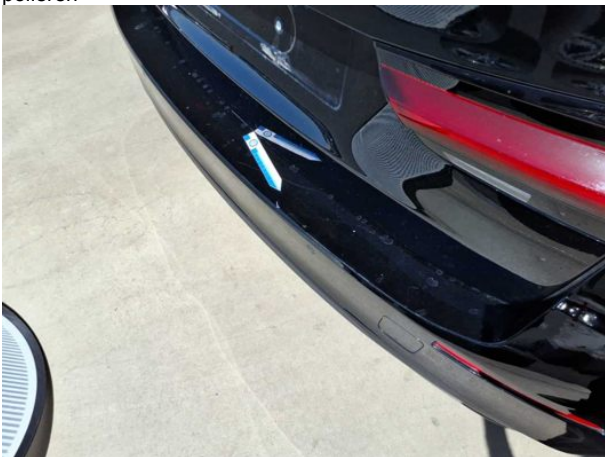
**Beschädigung #2:** Stossfänger hinten: Stossfänger hinten - Delle / Lackschaden - instandsetzen und lackieren

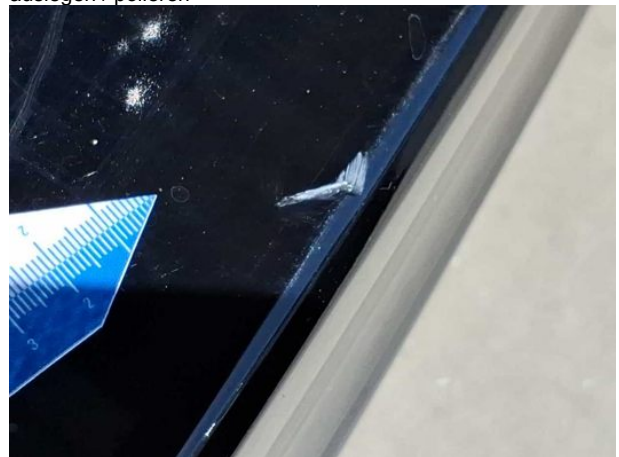
**Beschädigung #2:** Stossfänger hinten: Stossfänger hinten - Delle / Lackschaden - instandsetzen und lackieren

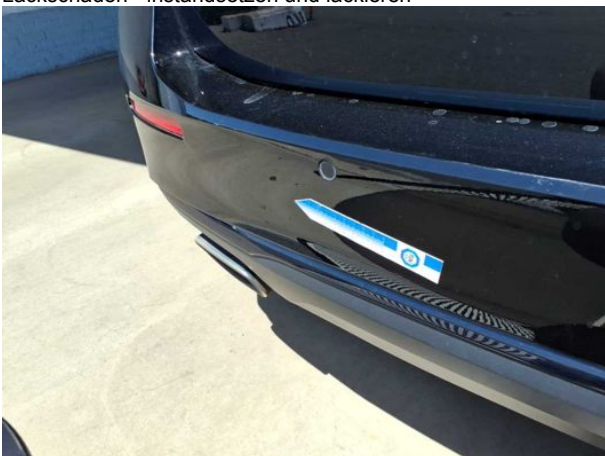
**Beschädigung #2:** Stossfänger hinten: Stossfänger hinten - Delle / Lackschaden - instandsetzen und lackieren

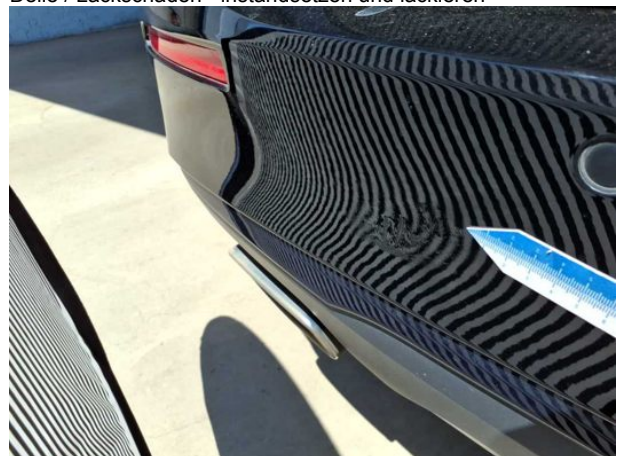
**Beschädigung #2:** Stossfänger hinten: Stossfänger hinten - Delle / Lackschaden - instandsetzen und lackieren

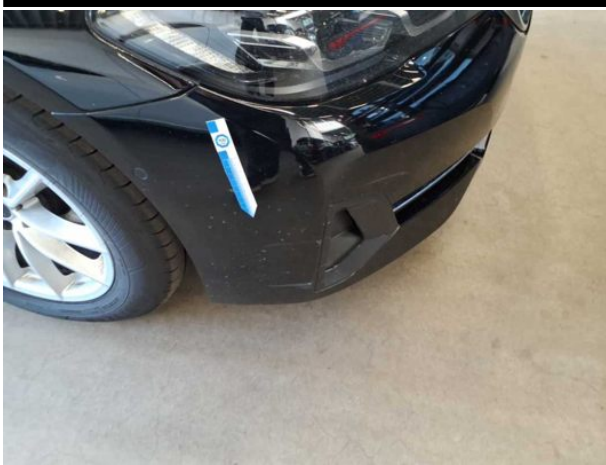
**Beschädigung #3:** Stossfänger vorn: Stossfänger vorn - Kratzer - instandsetzen und lackieren

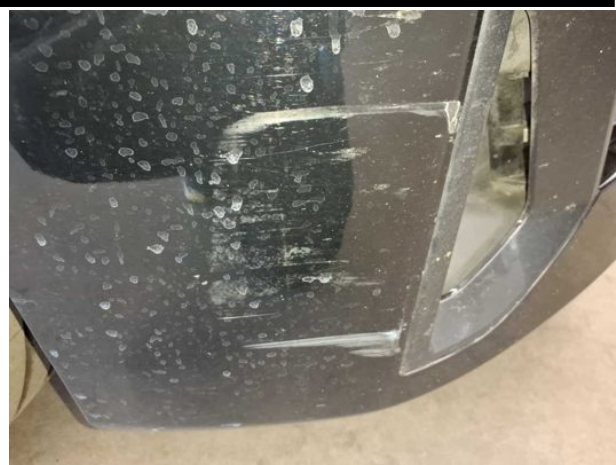
**Beschädigung #3:** Stossfänger vorn: Stossfänger vorn - Kratzer - instandsetzen und lackieren

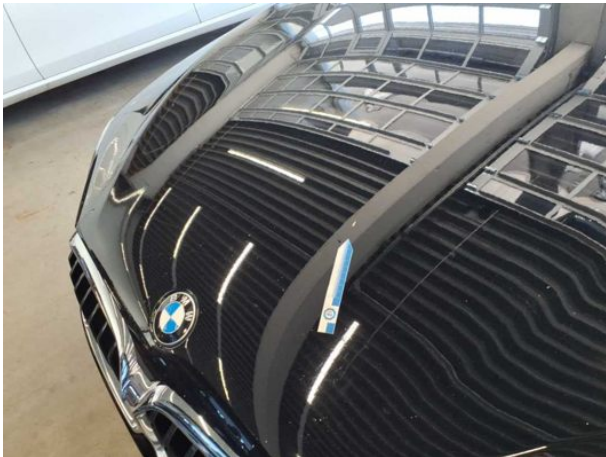
**Beschädigung #4:** Motorhaube: Motorhaube - Delle / Lackschad...  
- instandsetzen und lackieren

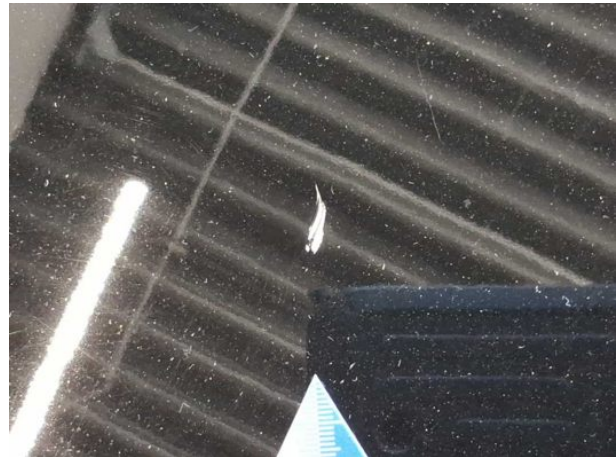
**Beschädigung #4:** Motorhaube: Motorhaube - Delle / Lackschaden - instandsetzen und lackieren

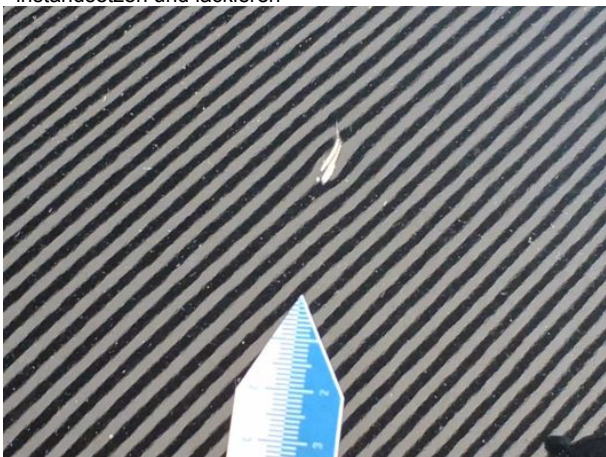
**Beschädigung #4:** Motorhaube: Motorhaube - Delle / Lackschad...  
- instandsetzen und lackieren

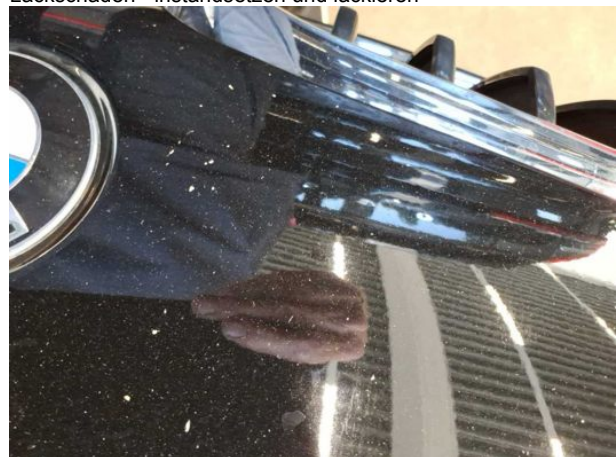
**Beschädigung #4:** Motorhaube: Motorhaube - Delle / Lackschaden - instandsetzen und lackieren

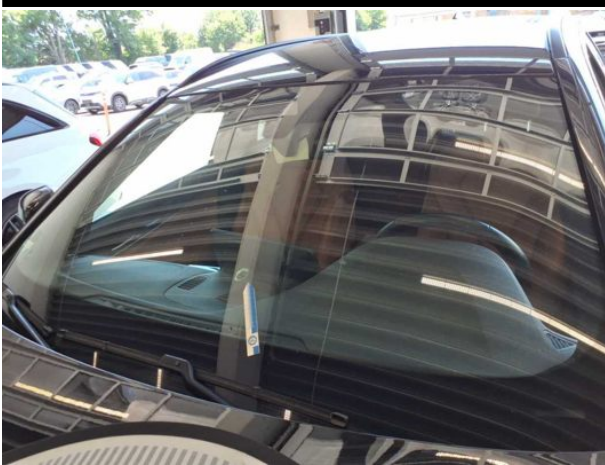
**Beschädigung #5:** Verglasung: Frontscheibe mit Spurhalteassistent - Steinschlag - erneuern

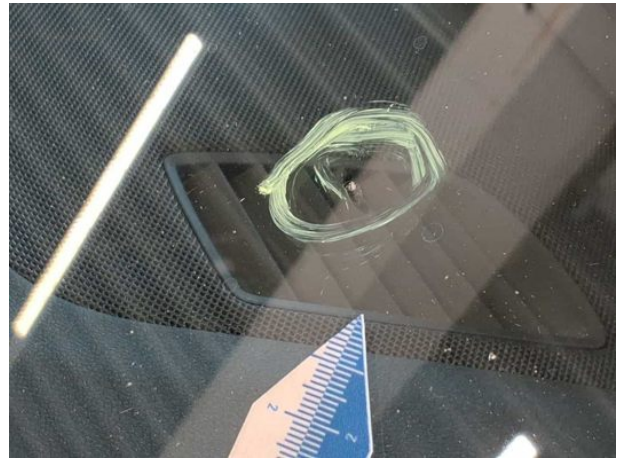
**Beschädigung #5:** Verglasung: Frontscheibe mit Spurhalteassistent - Steinschlag - erneuern

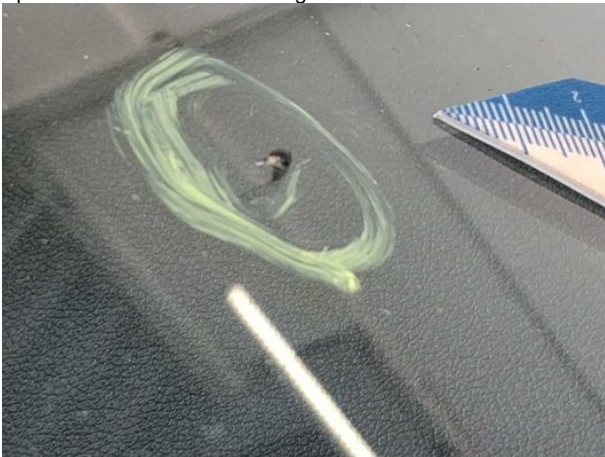
**Beschädigung #5:** Verglasung: Frontscheibe mit Spurhalteassistent - Steinschlag - erneuern

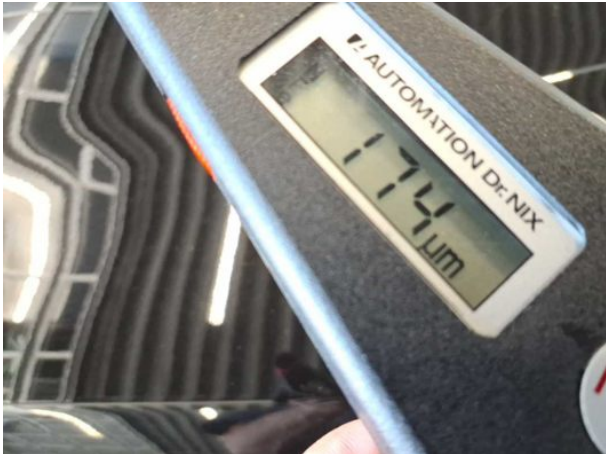
Nr.	Ort
1	Dachholm links, Dachholm rechts, Kotflügel links, Kotflügel rechts, Seitenwand links, Tür vorne rechts, fachgerecht ausgeführt, Reparaturrechnung nicht vorhanden

**Nachlackierung 1:** Dachholm links, Dachholm rechts, Kotflügel links, Kotflügel rechts, Seitenwand links, Tür vorne rechts

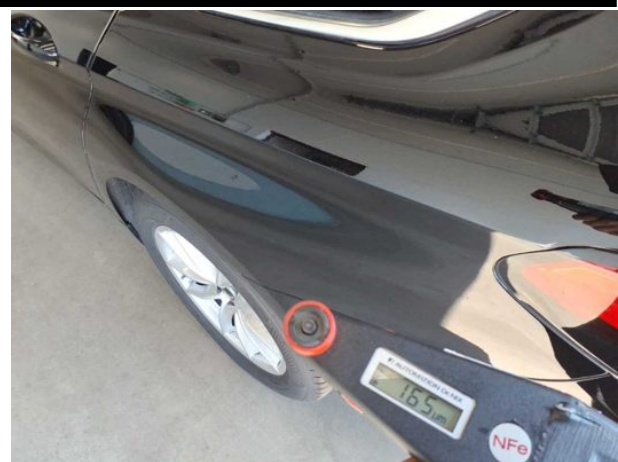
**Nachlackierung 1:** Dachholm links, Dachholm rechts, Kotflügel links, Kotflügel rechts, Seitenwand links, Tür vorne rechts

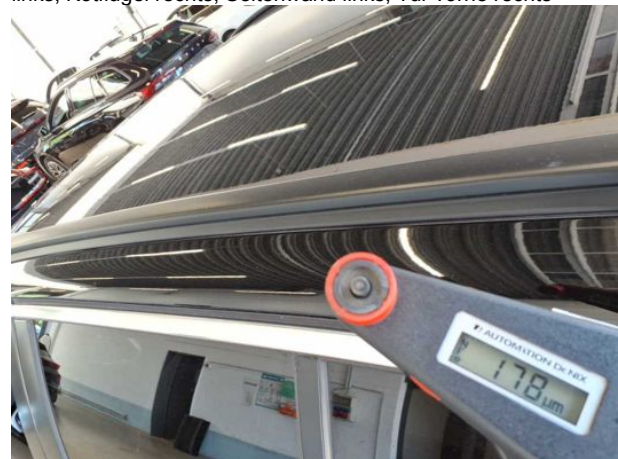
**Nachlackierung 1:** Dachholm links, Dachholm rechts, Kotflügel links, Kotflügel rechts, Seitenwand links, Tür vorne rechts

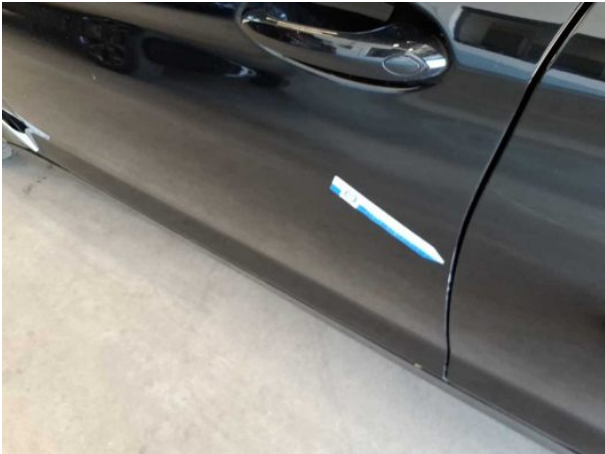
No.	Component group	Description
1	Door - front left side	Door edge - Scratch(es) - Cover / polish
2	Rear bumper	Rear bumper - Dent / paintcoat damage - Repair and paint
3	Front bumper	Front bumper - Scratch(es) - Repair and paint
4	Bonnet	Bonnet - Dent / paintcoat damage - Repair and paint
5	Vehicle glazing	Windscreen with lane departure assistant - Stone chips - Replace

**Damage #1:** Door - front left side: Door edge - Scratch(es) - Cover / polish

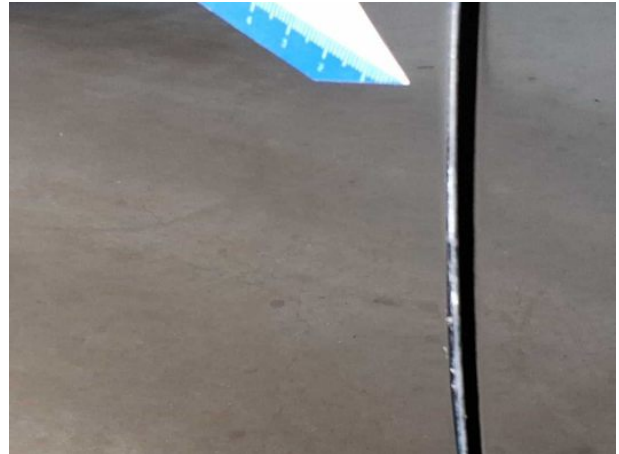
**Damage #1:** Door - front left side: Door edge - Scratch(es) - Cover / polish

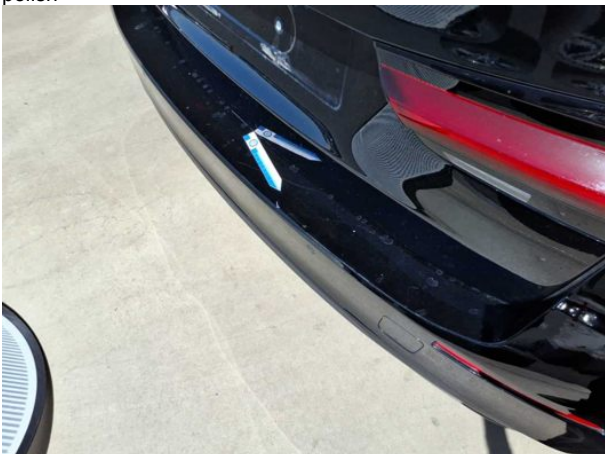
**Damage #2:** Rear bumper: Rear bumper - Dent / paintcoat damage - Repair and paint

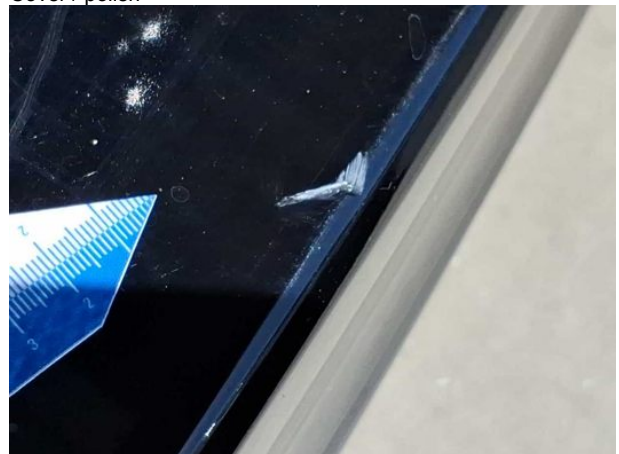
**Damage #2:** Rear bumper: Rear bumper - Dent / paintcoat damage - Repair and paint

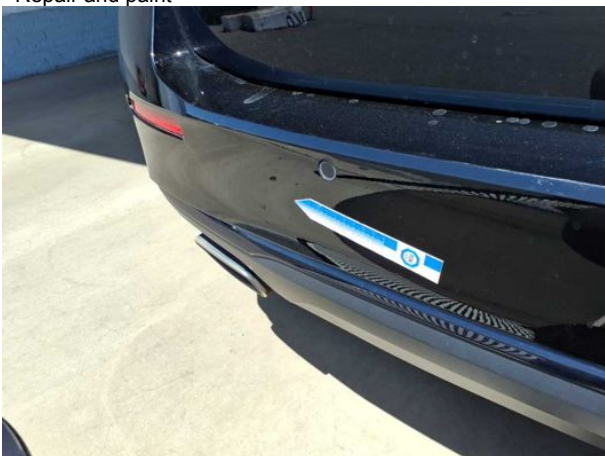
**Damage #2:** Rear bumper: Rear bumper - Dent / paintcoat damage - Repair and paint

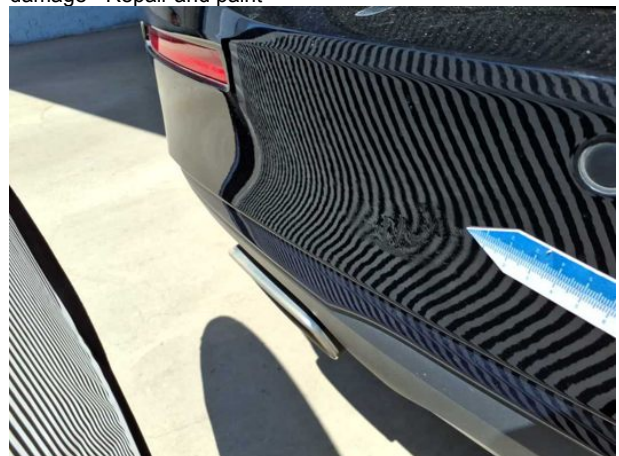
**Damage #2:** Rear bumper: Rear bumper - Dent / paintcoat damage - Repair and paint

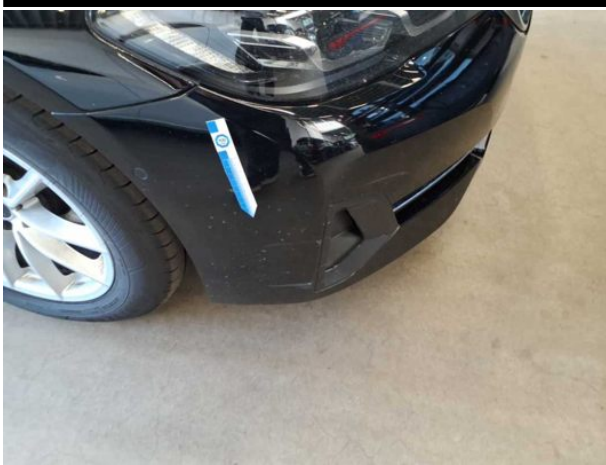
**Damage #3:** Front bumper: Front bumper - Scratch(es) - Repair and paint

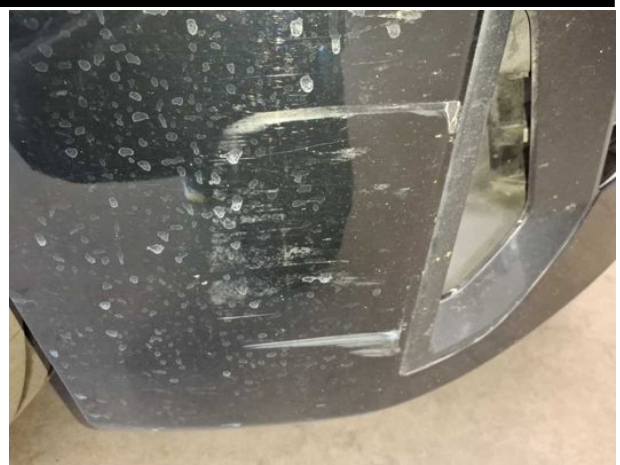
**Damage #3:** Front bumper: Front bumper - Scratch(es) - Rep... and paint

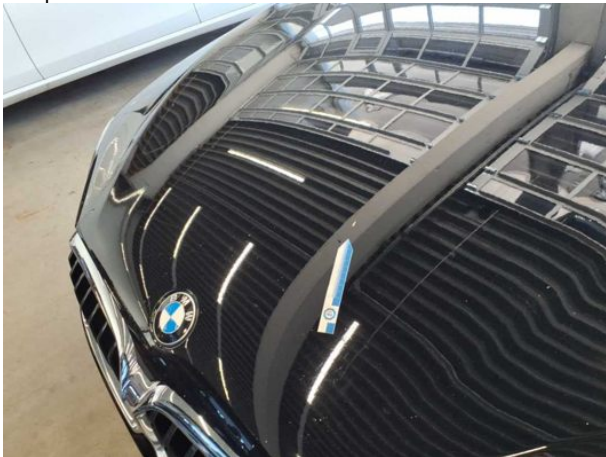
**Damage #4:** Bonnet: Bonnet - Dent / paintcoat damage - Repair and paint

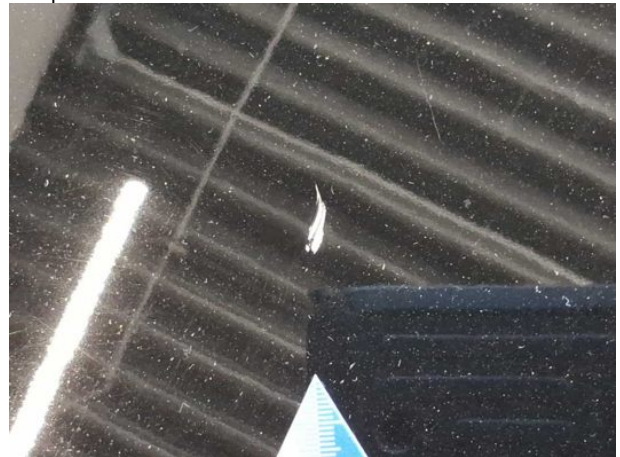
**Damage #4:** Bonnet: Bonnet - Dent / paintcoat damage - Repair and paint

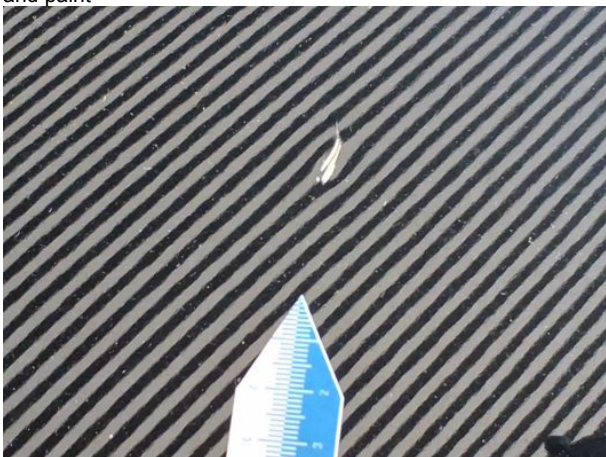
**Damage #4:** Bonnet: Bonnet - Dent / paintcoat damage - Repair and paint

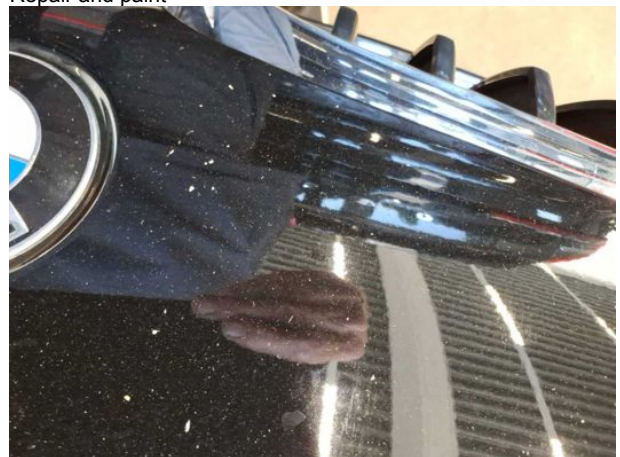
**Damage #4:** Bonnet: Bonnet - Dent / paintcoat damage - Repair and paint

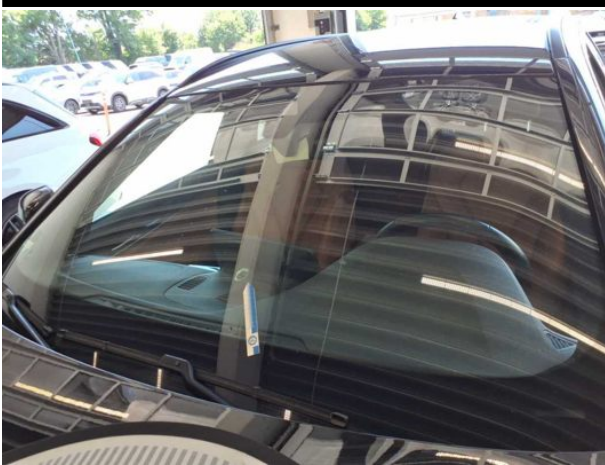
**Damage #5:** Vehicle glazing: Windscreen with lane departure assistant - Stone chips - Replace

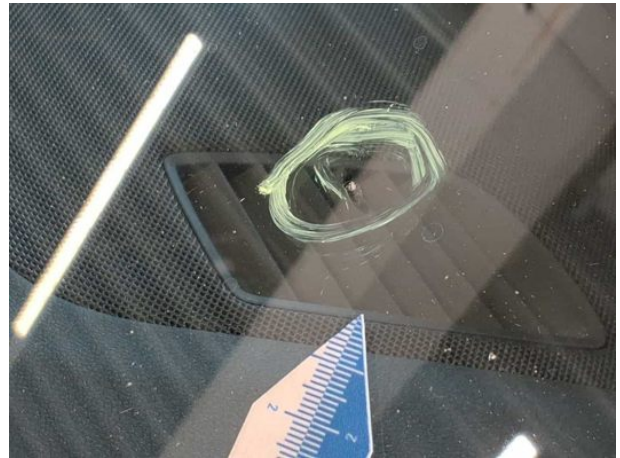
**Damage #5:** Vehicle glazing: Windscreen with lane departure assistant - Stone chips - Replace

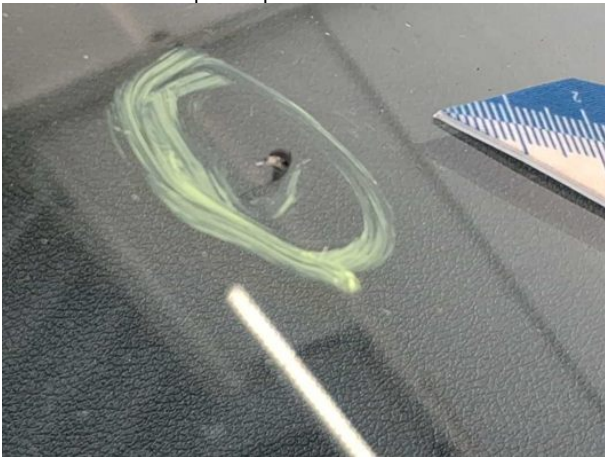
**Damage #5:** Vehicle glazing: Windscreen with lane departure assistant - Stone chips - Replace

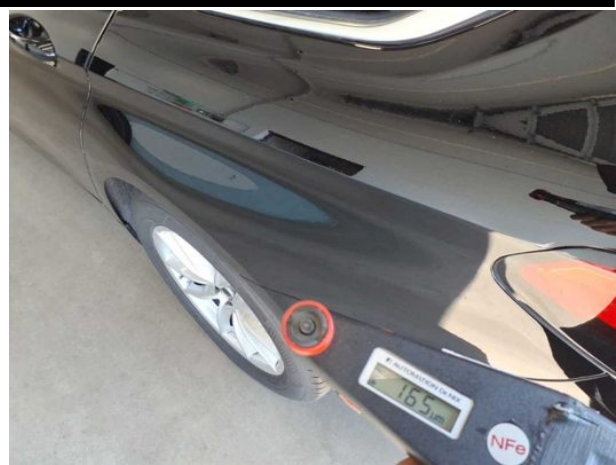
**Repainting 1:** Roof rail - left side, Roof rail - right side, Mudguard - left side, Mudguard - right side, Side panel - rear
