# Zustandsbericht

Berichts-Nr: 10363701  
vom: 06.04.2026

<b>Fahrzeugkategorie:</b>	Personenkraftwagen
<b>Fahrzeugart:</b>	Kombi
<b>Hersteller:</b>	Volkswagen
<b>Modell:</b>	Golf
<b>HSN / TSN:</b>	0603 / CNM
<b>Erstzulassungsdatum:</b>	16.03.2023
<b>Laufleistung:</b>	96.771 km
<b>Nachweis Kilometerstand:</b>	Abgelesen
<b>Farbe:</b>	Reflexsilber Metallic
<b>Farbe Dach:</b>	Reflexsilber Metallic
<b>Antriebsart:</b>	Frontantrieb
<b>Motorisierung/Kraftstoff:</b>	Diesel
<b>Hubraum:</b>	2.000 ccm
<b>Leistung:</b>	85 kW (116 PS)
<b>Fahrzeuglänge:</b>	
<b>Fahrzeughöhe:</b>	
<b>Fahrzeugbreite:</b>	
<b>Zulässiges Gesamtgewicht:</b>	
<b>Radstand:</b>	
<b>Anzahl Achsen:</b>	2
<b>Zylinder:</b>	4
<b>Schadstoffklasse:</b>	Euro 6
<b>Anzahl Türen:</b>	4
<b>Anzahl Sitze:</b>	5
<b>Getriebe:</b>	Schaltgetriebe 6-Gang
<b>Polsterart:</b>	Stoff
<b>Interieurfarbe:</b>	Soul-Schwarz/Soul-Schwarz/Schwarz/ Storm Grey
<b>Anzahl vorhandene Schlüssel:</b>	2

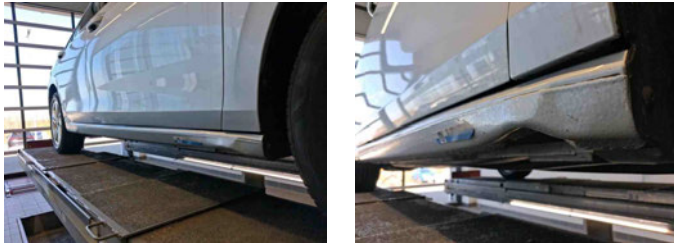
1 - Außenschweller rechts - Deformiert - Ersetzen und lackieren

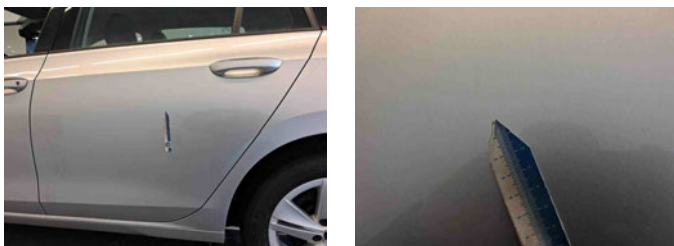
2 - Tür hinten links - Kratzer - Instandsetzen + lackieren

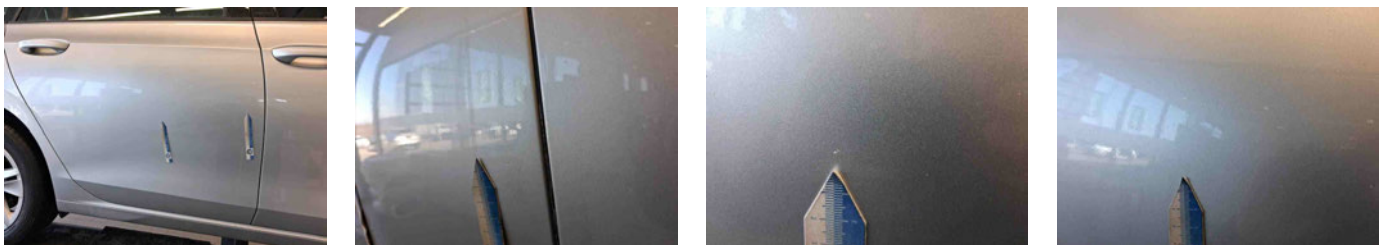
Bauteil	Lack ( $\mu\text{m}$ )
Lackschichtdicke Tür hinten rechts ( $\mu\text{m}$ )	196,0

3 - Tür hinten rechts - Instandsetzung nicht sach-/fachgerecht - Instandsetzen + lackieren

Kommentar	Orangenhaut, mehrere Staubeinschlüsse
-----------	---------------------------------------

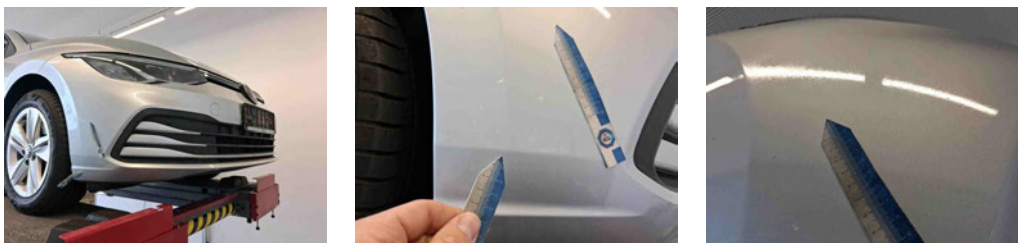
4 - Stoßfänger vorne - Instandsetzung nicht sach-/fachgerecht - Instandsetzen + lackieren

Kommentar	Orangenhaut
-----------	-------------
