| Fahrzeugdaten / Technische Daten | | | |
| Hersteller | Skywell / Elaris | Nächste HU | 03/2024 |
| Typ / Verkaufsbez. | Skywell ET5 | Laufleistung abgelesen | 7.668 km |

### Zustand / Beschädigungen

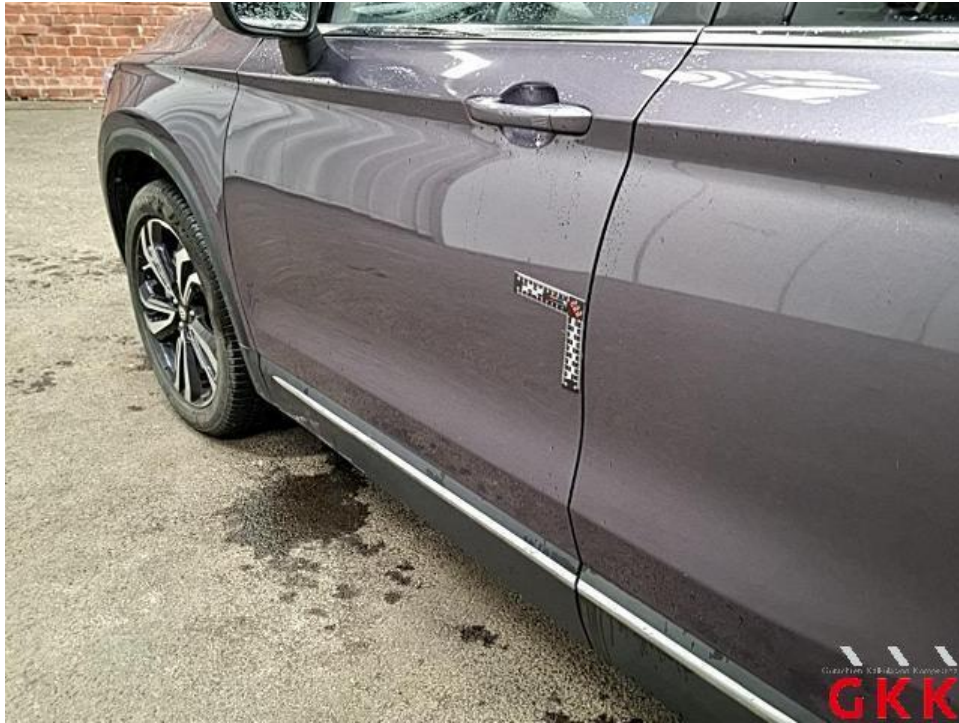
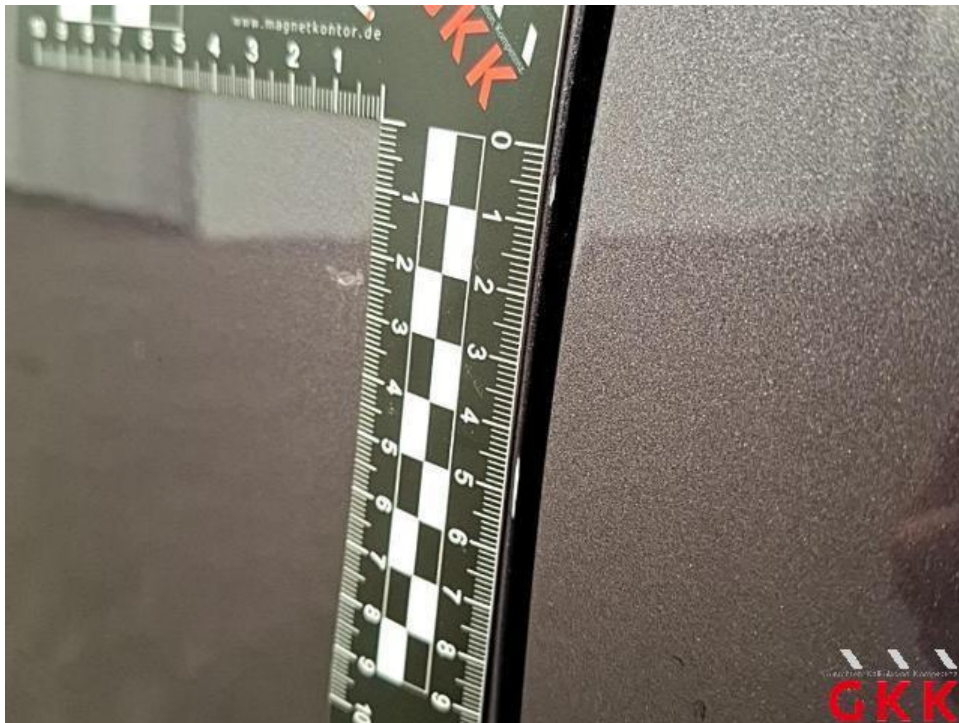
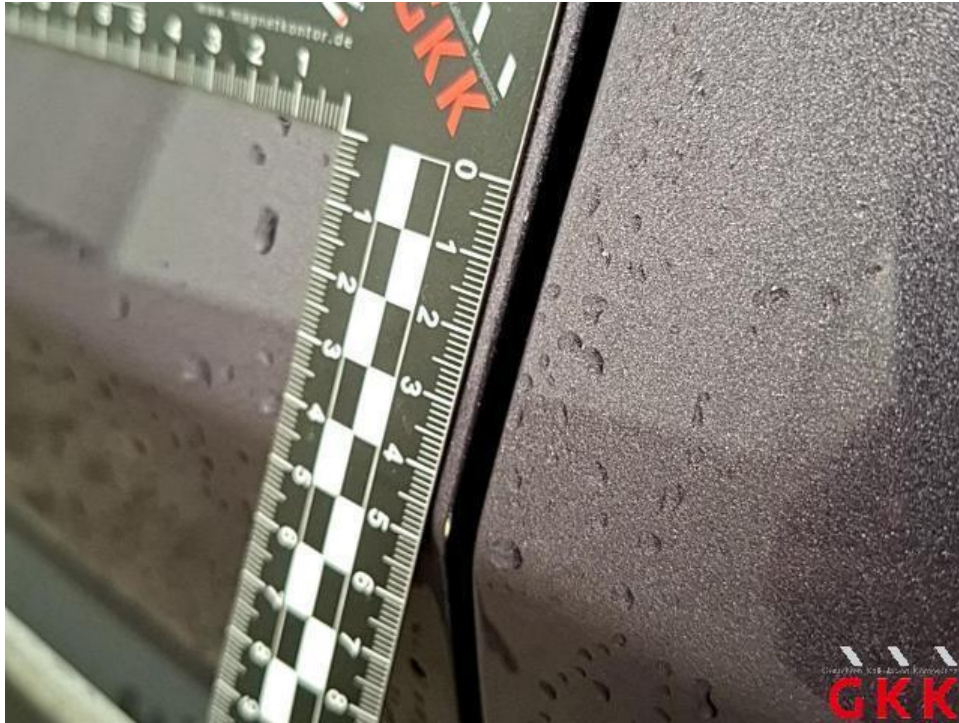
| <b>Fehlermeldungen / fehlender Service</b> (Angaben ohne MwSt.) | Reparaturkosten | ÜDV |
|---|---|---|
| Tür vorne links Kante, verkratzt, auslegen, schleifen, polieren (Bild 21, Bild 22, Bild 23) | 60,00 € | 60,00 € |

Bild 21 Minderwert: 60,00 EUR Tür vorne links, Kante, verkratzt, auslegen, schleifen, polieren

Bild 22 Minderwert: 60,00 EUR Tür vorne links, Kante, verkratzt, auslegen, schleifen, polieren

Bild 23 Minderwert: 60,00 EUR Tür vorne links, Kante, verkratzt, auslegen, schleifen, polieren

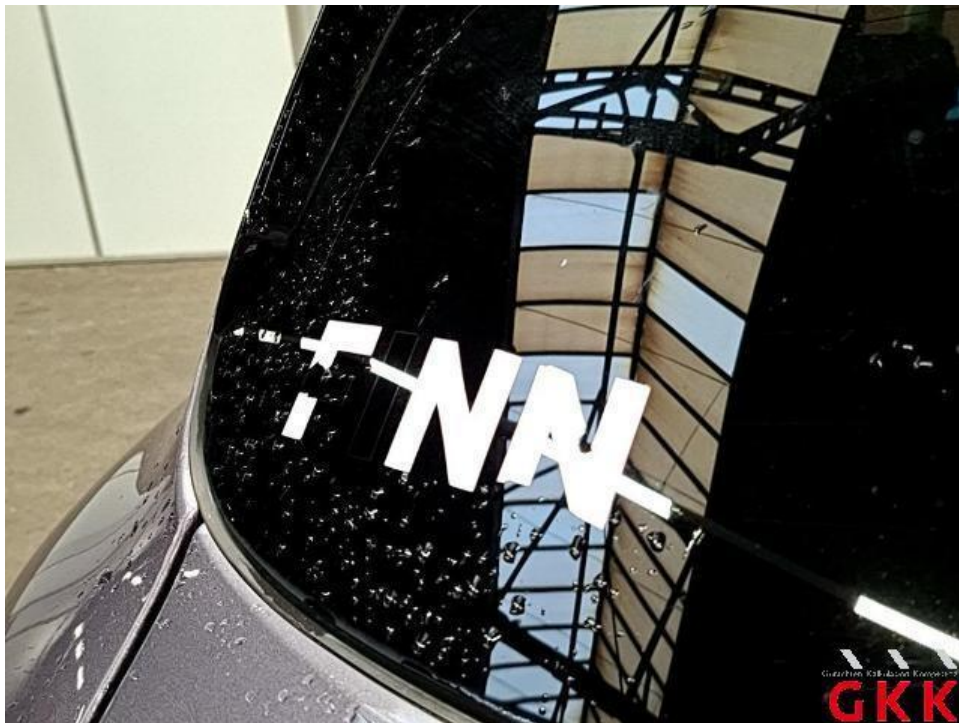
| <b>Fehlermeldungen / fehlender Service</b> (Angaben ohne MwSt.) | Reparaturkosten | ÜDV |
|---|---|---|
| Folierung Scheibe, beklebt, entfernen (Bild 24) | 0,00 € | 0,00 € |

Bild 24 Folierung, Scheibe, beklebt, entfernen

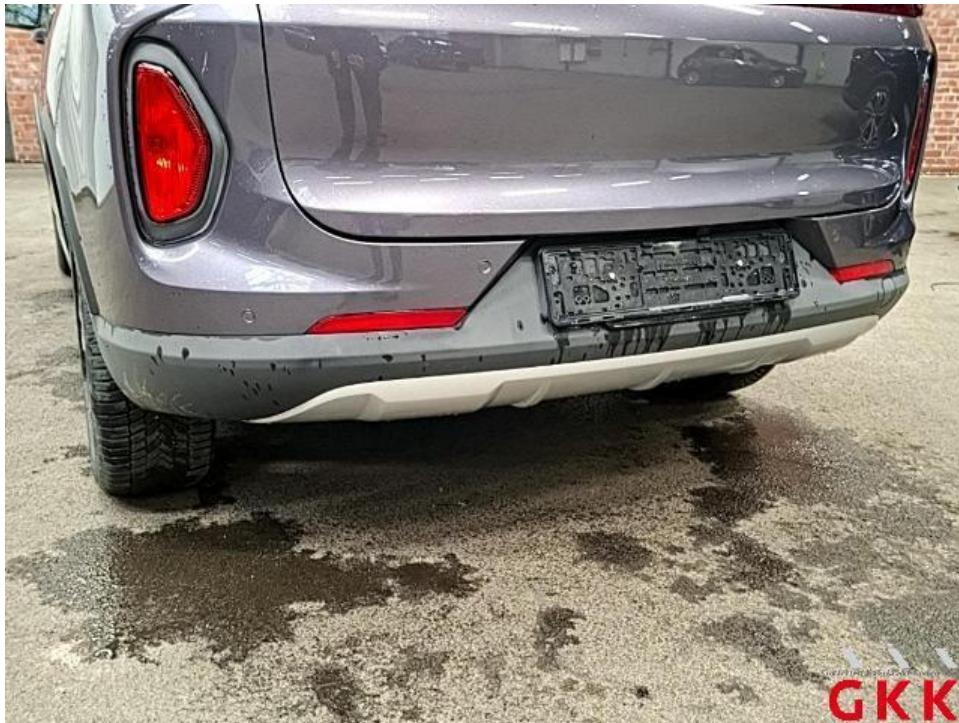
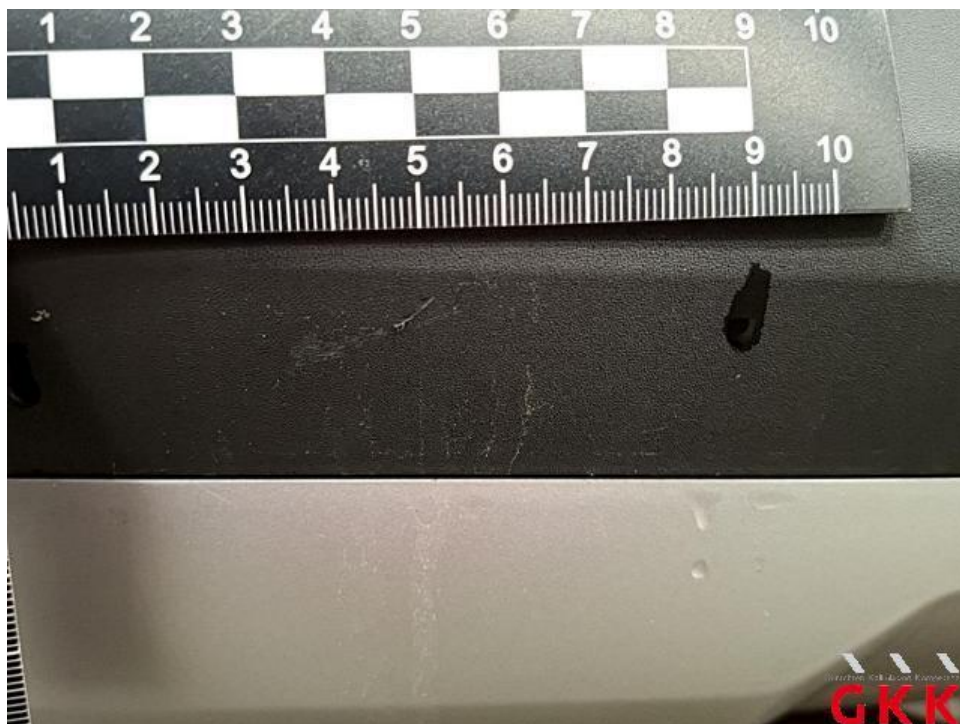
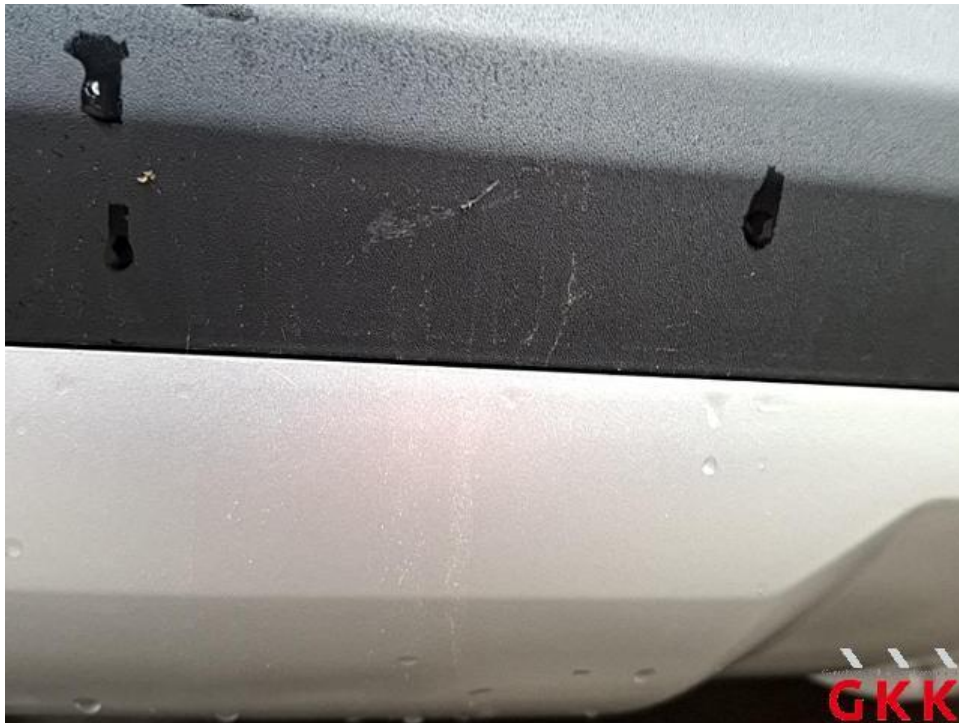
| <b>Fehlermeldungen / fehlender Service</b> (Angaben ohne MwSt.) | Reparaturkosten | ÜDV |
|---|---|---|
| Stoßfänger hinten Verkleidung unterhalb -unlackiert-, verkratzt, Smartrepair (Bild 25, Bild 26, Bild 27) | 120,00 € | 120,00 € |

Bild 25 Minderwert: 120,00 EUR Stoßfänger hinten, Verkleidung unterhalb -unlackiert-, verkratzt, Smartrepair

Bild 26 Minderwert: 120,00 EUR Stoßfänger hinten, Verkleidung unterhalb -unlackiert-, verkratzt, Smartrepair

Bild 27 Minderwert: 120,00 EUR Stoßfänger hinten, Verkleidung unterhalb -unlackiert-, verkratzt, Smartrepair

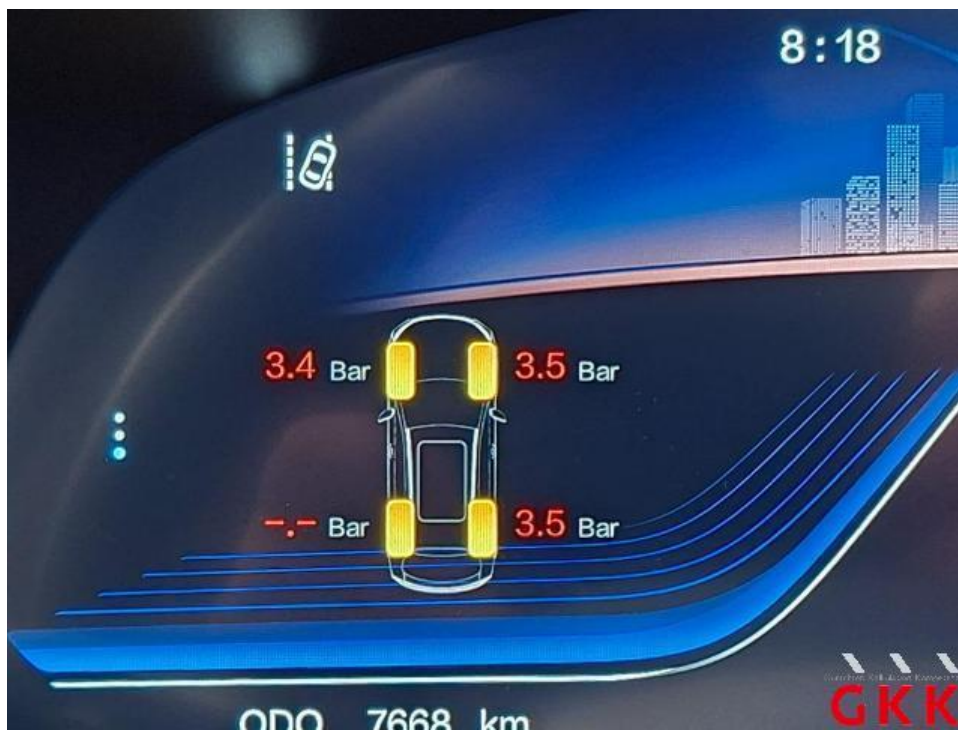
| <b>Fehlermeldungen / fehlender Service</b> (Angaben ohne MwSt.) | Reparaturkosten | ÜDV |
|---|---|---|
| Reifen Fehlerspeicher, aktiv, auslesen / prüfen (Bild 28) | 0,00 € | 0,00 € |

Bild 28 Reifen, Fehlerspeicher, aktiv, auslesen / prüfen
