## Zustandsbericht

| Berichtsnummer : | 0000000927053-DE968 | | |

#### Hyundai Santa Fe (TM)(10.2020->) Prime Plug-In Hybrid 4WD

| Fahrzeug-Ident.-Nr.: | KMHS4812DNU044526 | Laufleistung abgelesen: | 41250 km |

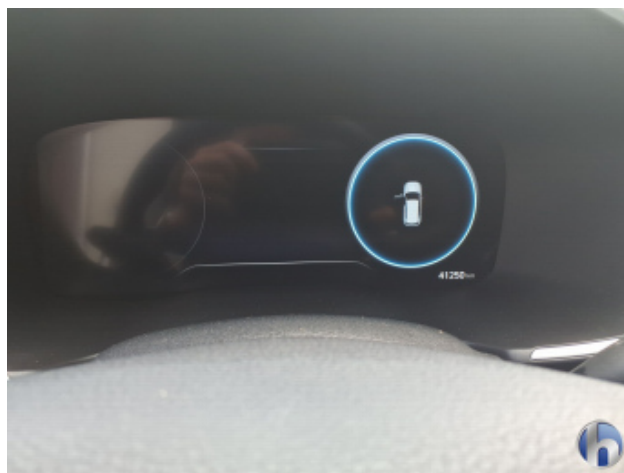
Kilometerstand

| Allgemeine Prüfung | |
|---|---|
| <b>Laufleistung plausibel:</b> | <b>Nicht prüfbar</b><br>Nicht prüfbar |

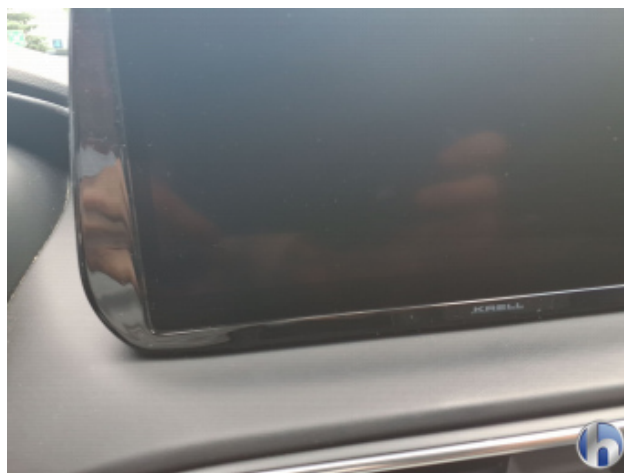
Serviceheft/Nachweis

| <b>Sonstiges</b> | | | |
|---|---|---|---|
| 2. | Wartung überzogen /<br>fehlt - Wertminderung/<br>Herstellergarantie | Nicht Gepflegt | |
| 3. | Wartung | Fehlt | Erneuern |

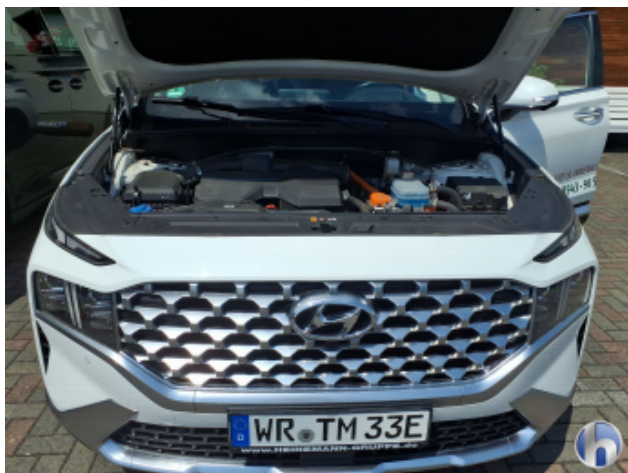
Motorraum

| <b>Motorlauf:</b> | Die Überprüfung des Motorlaufs war nur eingeschränkt möglich. Dabei wurden keine akustischen bzw. visuellen Auffälligkeiten festgestellt. |

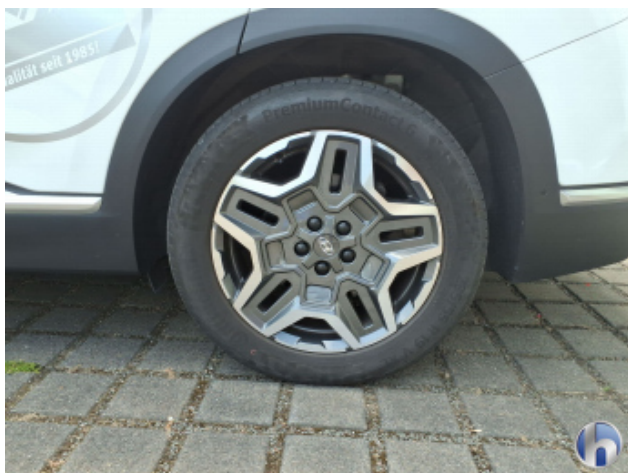
Bereifung

| Montierte Bereifung | | |
|---|---|---|
| 1. Achse - links / Zust. | <b>Continental</b> | <b>255/55/R19/-V 4 mm</b> |

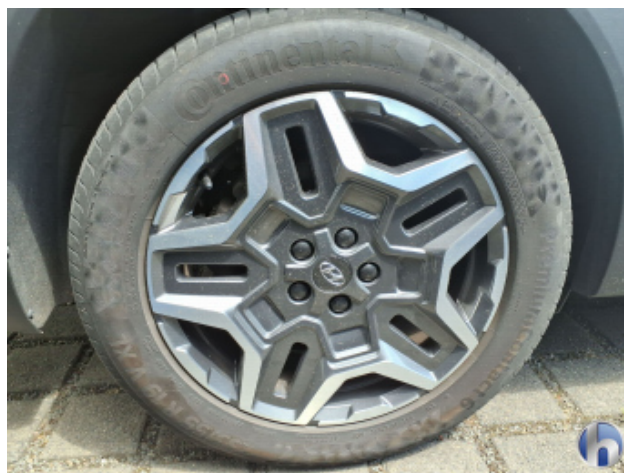
Bereifung

| Montierte Bereifung | | |
|---|---|---|
| 1. Achse - rechts / Zust. | <b>Continental</b> | <b>255/55/R19/-V 5 mm</b> |

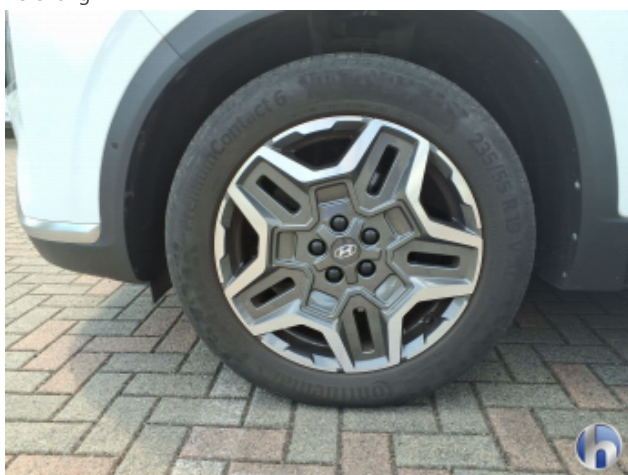
Bereifung

| Montierte Bereifung | | |
|---|---|---|
| 2. Achse - links / Zust. | <b>Continental</b> | <b>255/55/R19/-V 5 mm</b> |

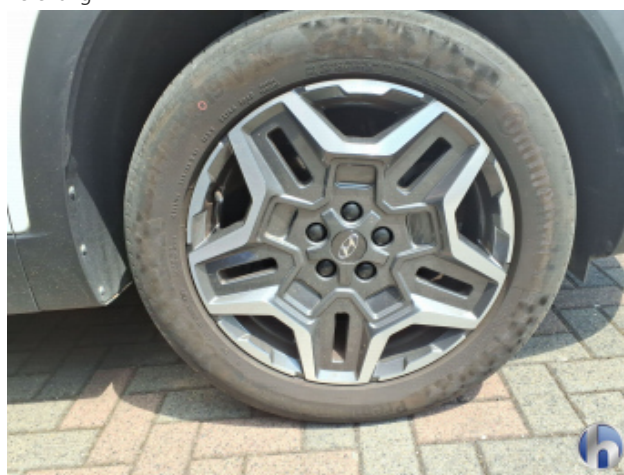
Bereifung

| Montierte Bereifung | | |
|---|---|---|
| 2. Achse - rechts / Zust. | <b>Continental</b> | <b>255/55/R19/-V 5 mm</b> |
