# Zustandsbericht

Protokollnummer: 45766721  
Auftrags-Nr / Referenz: 52416825  
Besichtigungsdatum: 20.05.2026

| Hersteller / Modell | Volvo XC60 B4 B Core | | |
| Kennzeichen | WL-XC 6666 | Fahrgestellnummer | LYVUZK9V8RB798250 |

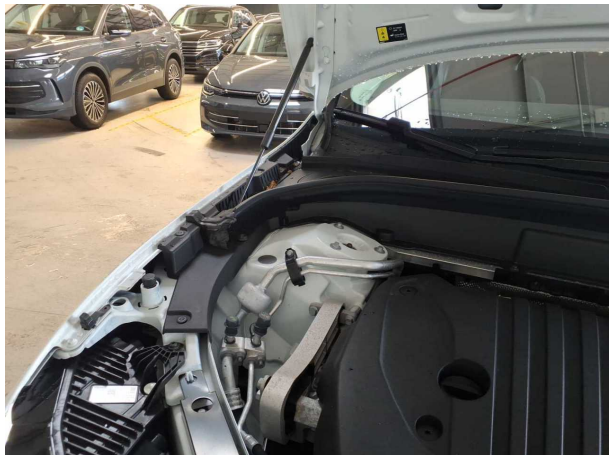
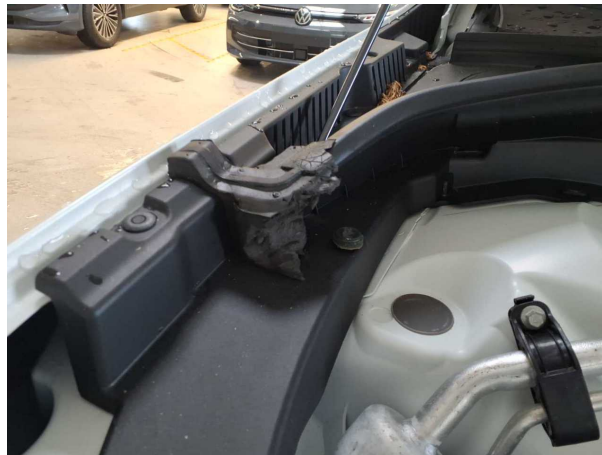
| Nr. | Bauteilgruppe | Beschreibung |
|---|---|---|
| 1 | Kotflügel rechts | Kotflügel rechts (Dämmung) - Marderschaden - erneuern |

**Beschädigung #1:** Kotflügel rechts: Kotflügel rechts (Dämmung) - Marderschaden - erneuern

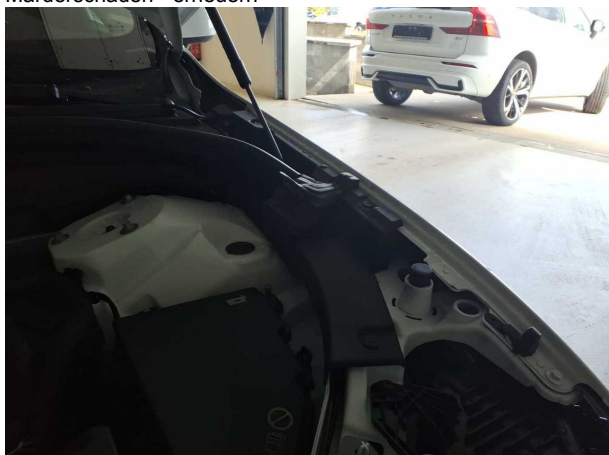
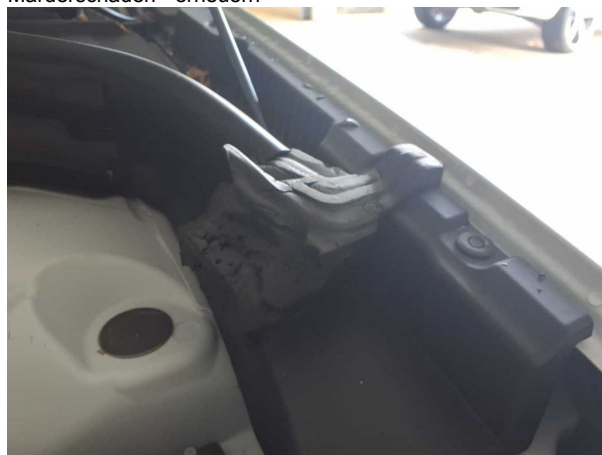
| Nr. | Bauteilgruppe | Beschreibung |
|---|---|---|
| 2 | Kotflügel links | Kotflügel links (Dämmung) - Marderschaden - erneuern |

**Beschädigung #2:** Kotflügel links: Kotflügel links (Dämmung) - Marderschaden - erneuern

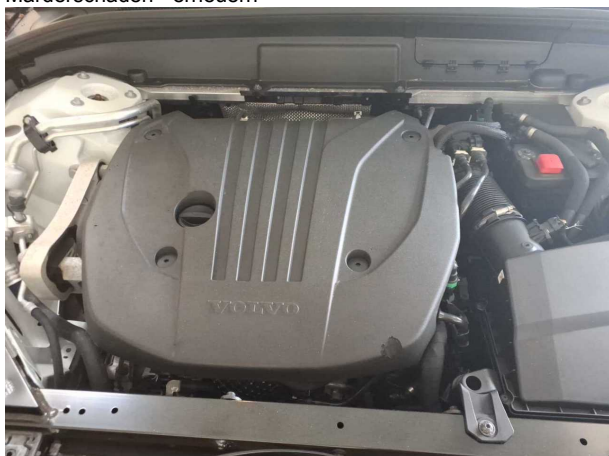
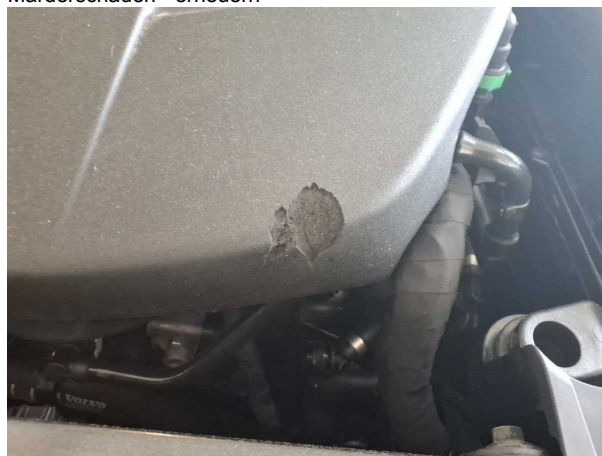
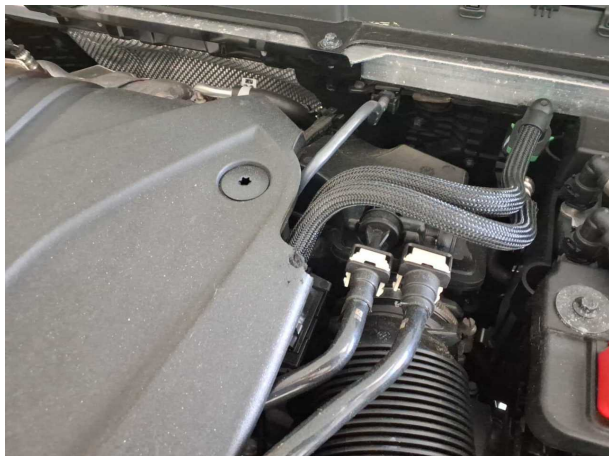
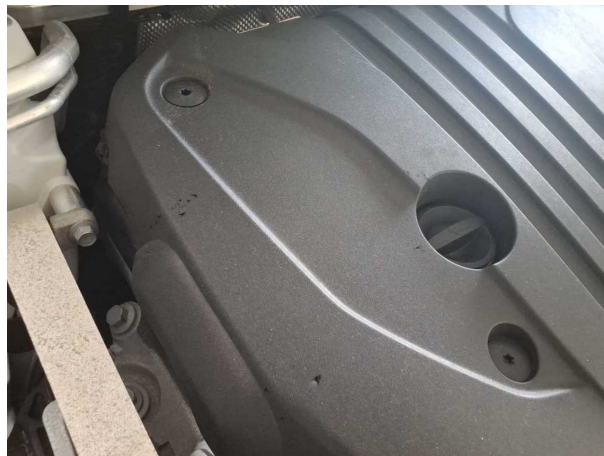
| Nr. | Bauteilgruppe | Beschreibung |
|---|---|---|
| 3 | Motor | Motorabdeckung - Marderschaden - erneuern |

**Beschädigung #3:** Motor: Motorabdeckung - Marderschaden - erneuern

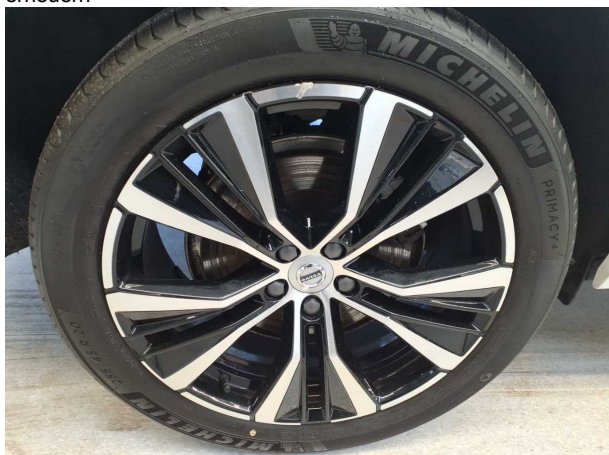
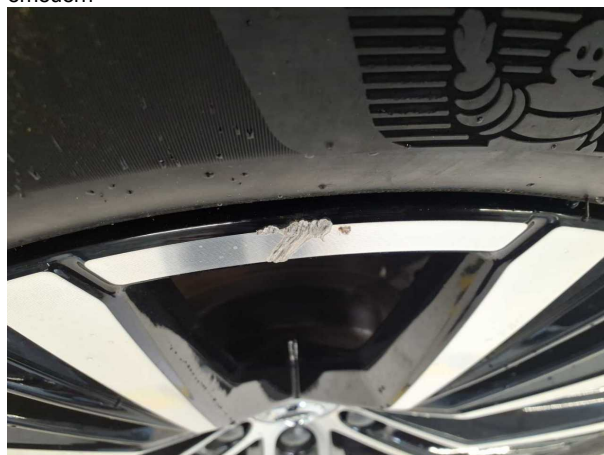
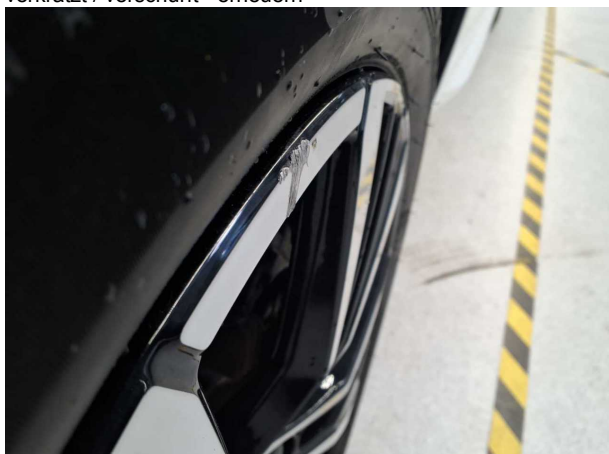
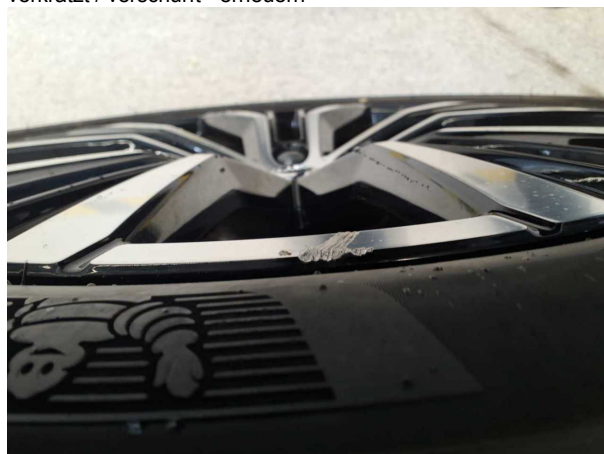
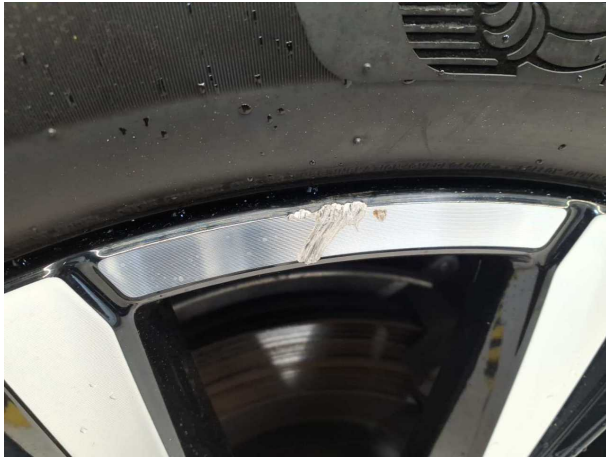
| Nr. | Bauteilgruppe | Beschreibung |
|---|---|---|
| 4 | Rad/Reifen | Leichtmetallfelge hinten rechts - verkratzt / verschürft - erneuern |

**Beschädigung #4:** Rad/Reifen: Leichtmetallfelge hinten rechts - verkratzt / verschürft - erneuern

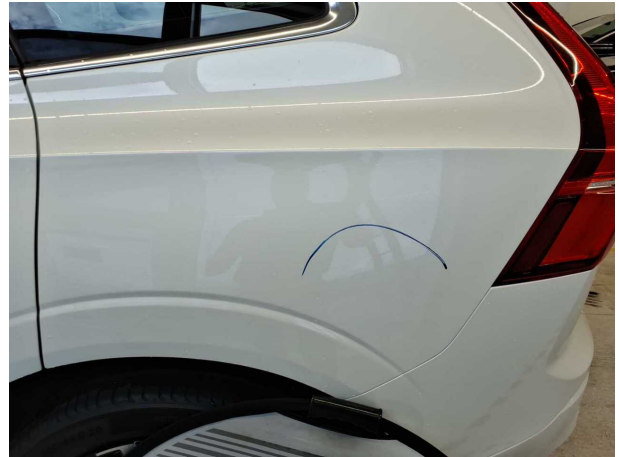
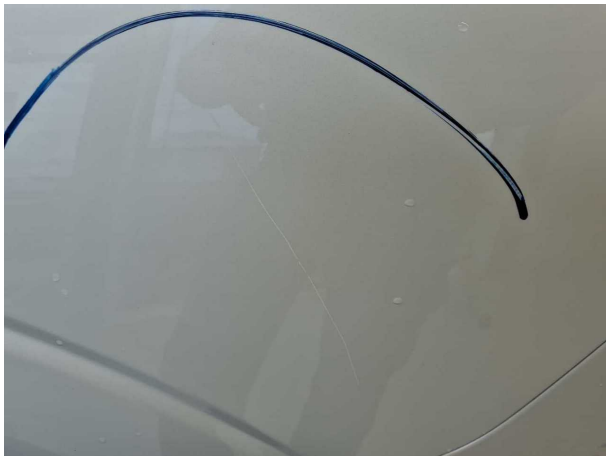
| Nr. | Bauteilgruppe | Beschreibung |
|---|---|---|
| 5 | Seitenwand links | Seitenwand - Kratzer - lackieren |

**Beschädigung #5:** Seitenwand links: Seitenwand - Kratzer - lackieren
