## Fahrzeugbeschreibung

**Fahrzeug:** VOLKSWAGEN T-Cross 1.0 TSI OPF 81 kW Sports Utility Vehicle 5-türig 999 ccm 110 PS / 81 KW bleifrei 6-Gang Manuell

## Zustandsbericht

Besichtigungsdatum: 15.06.2026  
**Protokollnummer: 45949488**  
Anlieferungsdatum: 15.06.2026

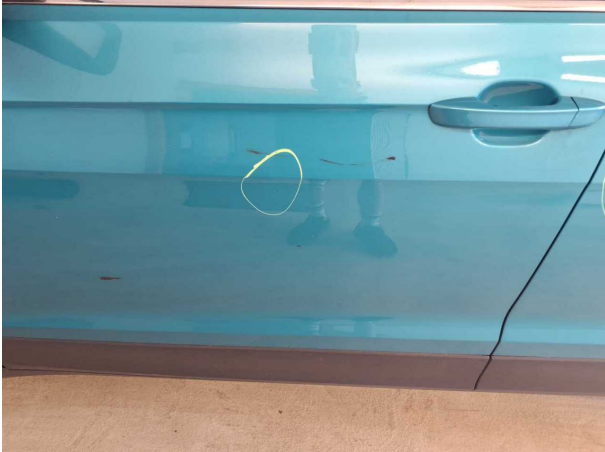
**Beschädigung #4:** Tür vorn links: Tür - Delle(n) - sanft instandsetzen

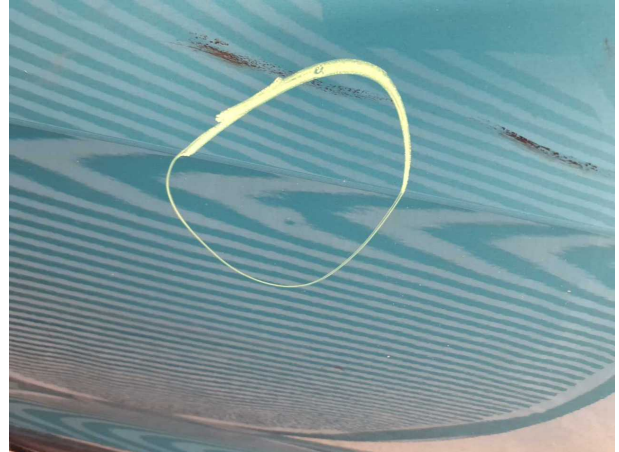
**Beschädigung #4:** Tür vorn links: Tür - Delle(n) - sanft instandsetzen

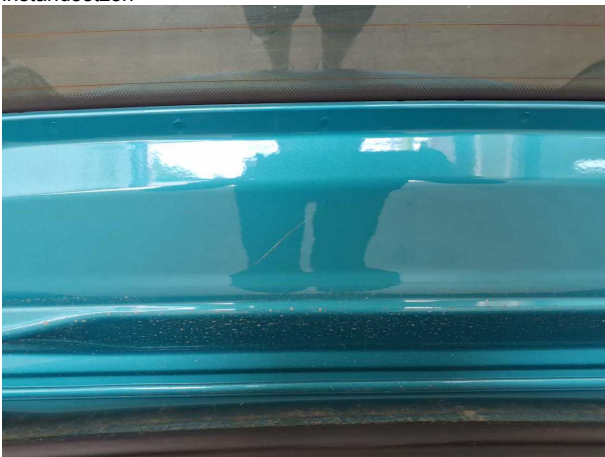
**Beschädigung #5:** Heckklappe/-tür: Heckklappe - verkratzt / verschürft - Smart Repair

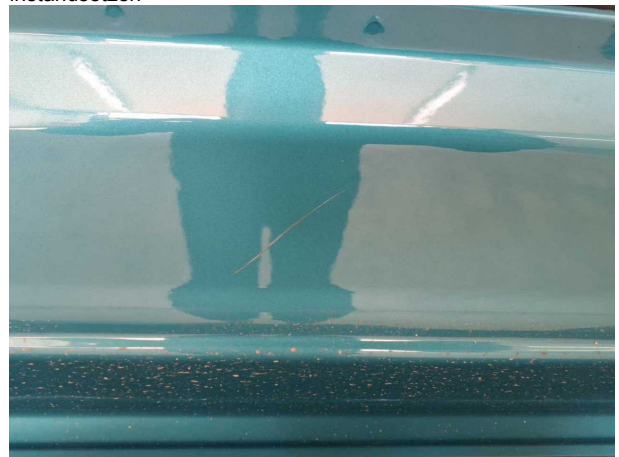
**Beschädigung #5:** Heckklappe/-tür: Heckklappe - verkratzt / verschürft - Smart Repair

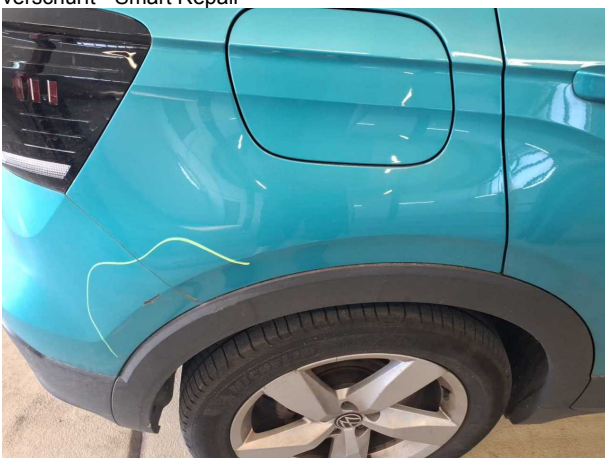
**Beschädigung #6:** Seitenwand rechts: Seitenwand - verkratzt / verschürft - Smart Repair

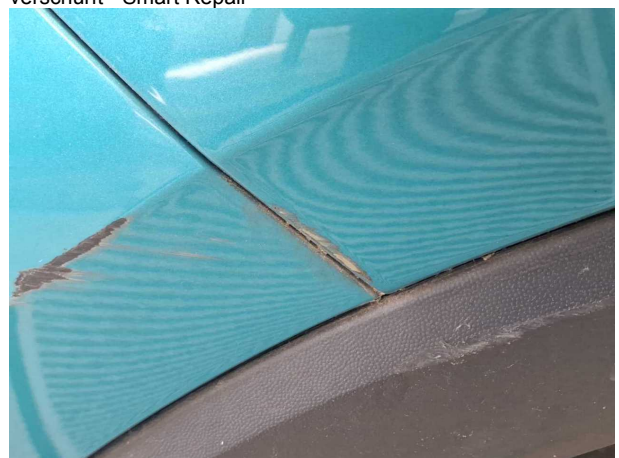
**Beschädigung #6:** Seitenwand rechts: Seitenwand - verkratzt / verschürft - Smart Repair

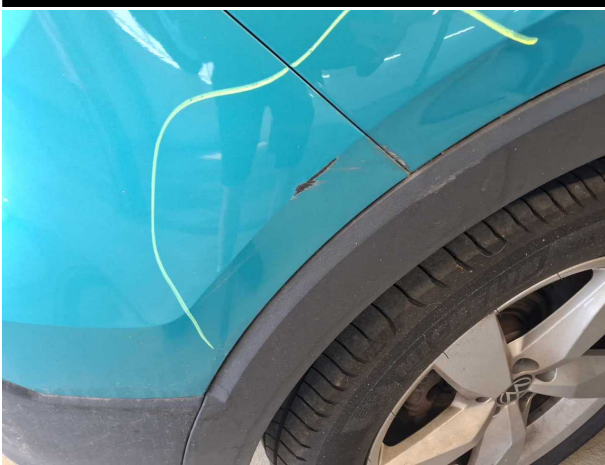
**Beschädigung #8:** Stossfänger hinten: Stossfänger hinten - verkratzt / verschürft - instandsetzen und lackieren

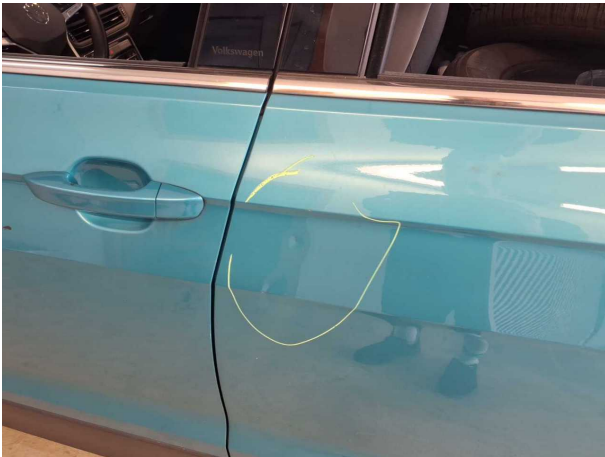
**Beschädigung #9:** Tür hinten links: Tür - Delle / Lackschaden - instandsetzen und lackieren

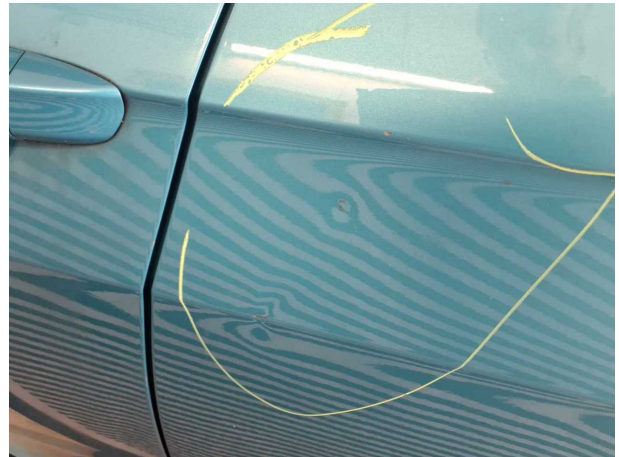
**Beschädigung #9:** Tür hinten links: Tür - Delle / Lackschade... instandsetzen und lackieren

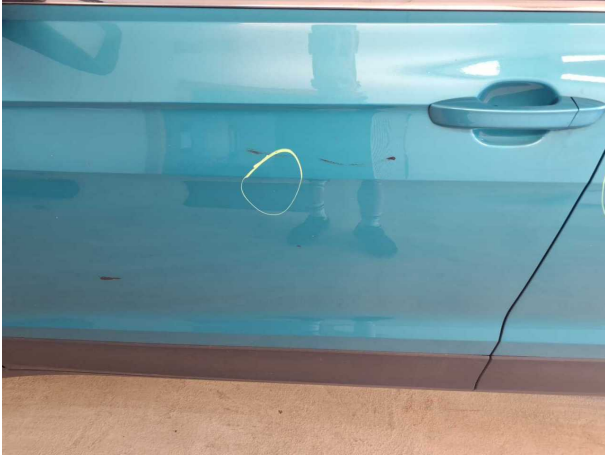
**Damage #4:** Door - front left side: Door - dent(s) - Smooth repair work

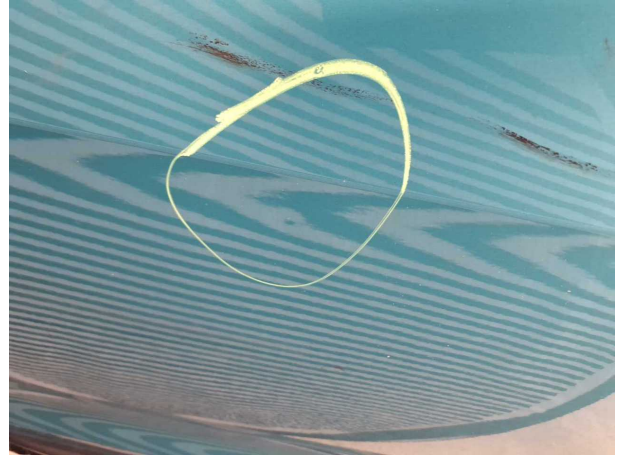
**Damage #4:** Door - front left side: Door - dent(s) - Smooth repair work

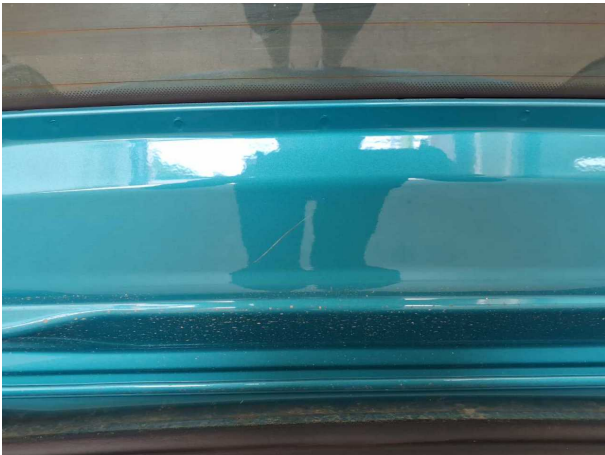
**Damage #5:** Boot lid / rear door: Boot lid - Scratched - Smart repair

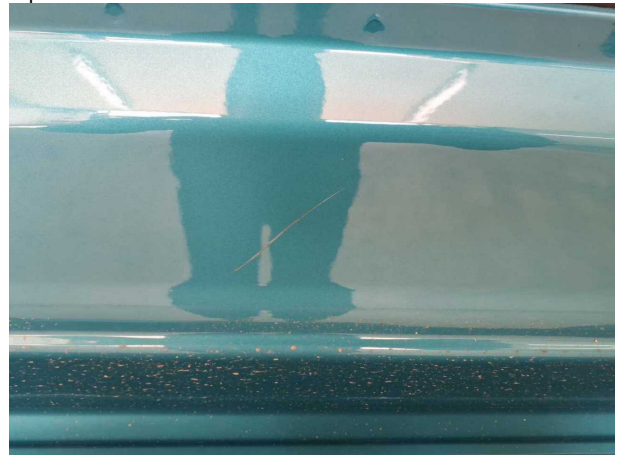
**Damage #5:** Boot lid / rear door: Boot lid - Scratched - Smart repair

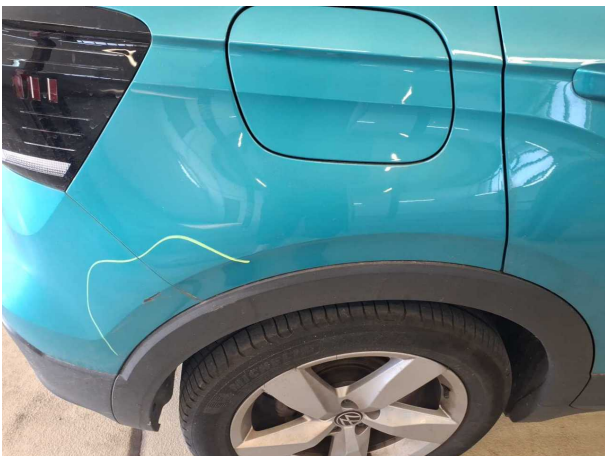
**Damage #6:** Side panel - rear right side: Side panel - Scratched - Smart repair

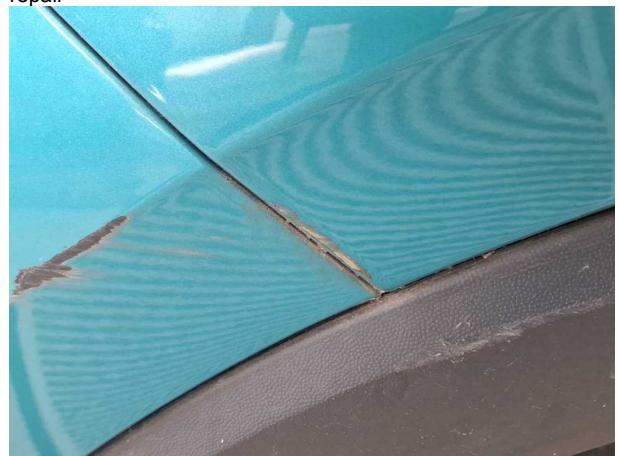
**Damage #6:** Side panel - rear right side: Side panel - Scratch... - Smart repair

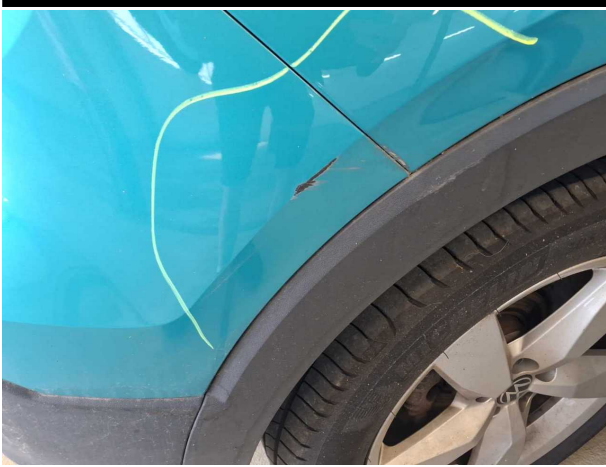
**Damage #8:** Rear bumper: Rear bumper - Scratched - Repair and paint

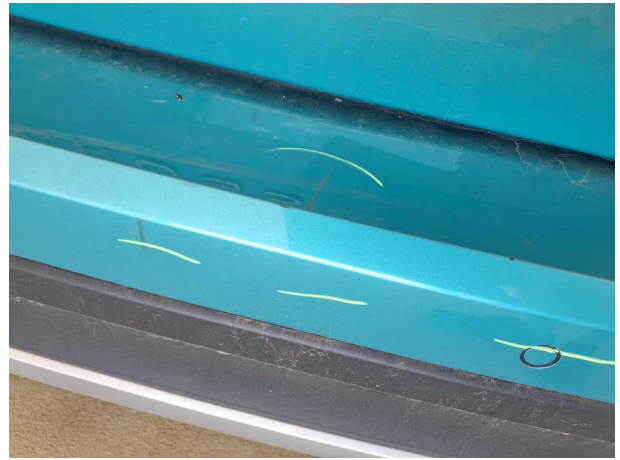
**Damage #8:** Rear bumper: Rear bumper - Scratched - Repair and paint

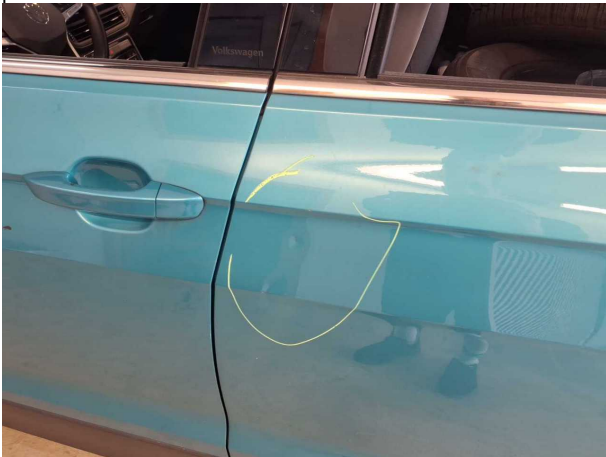
**Damage #9:** Door - rear left side: Door - Dent / paintcoat damage - Repair and paint

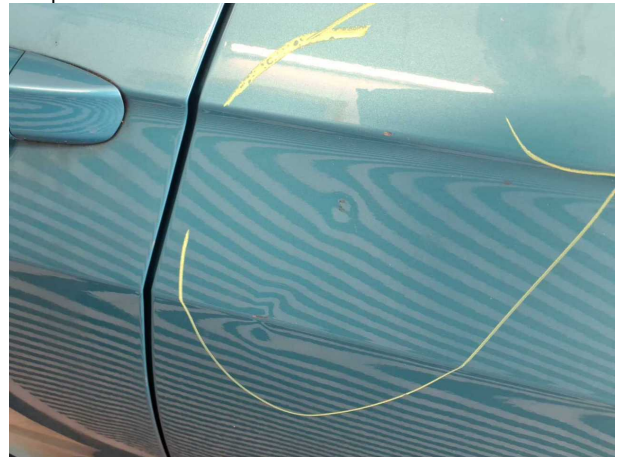
**Damage #9:** Door - rear left side: Door - Dent / paintcoat damage - Repair and paint
