Zustandsbericht

Protokollnummer: 45768731
Auftrags-Nr / Referenz: 35003967
Besichtigungsdatum: 26.05.2026

Hersteller / Modell	Volvo EX30 Single M. Extended Range RWD Core		
Kennzeichen	K-CB 4644E	Fahrgestellnummer	YV12ZEL99RS035346
Erstzulassung	22.05.2024	Laufleistung (abgelesen)	42.742 km
HSN/TSN	/	Kraftstoffart / Zylinder	Elektro / 0
Fahrzeugart	Geländewagen	Antriebsart	Heckantrieb
Schadstoffklasse	2017/1151;WLTP;reine Elektr...	Getriebe / Anzahl Gänge	Direktantrieb
Farbe	VAPOUR GREY	Besichtigungszustand	bedingt: Licht/Nässe/Schmutz
Leistung / Hubraum	75 kW / 0 ccm	Nächste HU	05/2027
Wartungsheft / Nachweis	digitaler Nachweis / unvollstä...	Restlauf bis Service	0 km
Letzte Wartung		Polsterart	Stoff/Leder Kombination
Vorschaden	Keine Feststellbar	Polsterfarbe	Schwarz-Blau
Nachlackierung	Keine Feststellbar	zul. Gesamtgewicht	2.210 kg
Dokumente	ZB I / II nicht vorhanden	Anzahl Halter	unbekannt
Schlüssel soll/ist	2/2	Anzahl Sitze / Türen	5 / 5
Vertragsnummer	35003967	Re-Import	Nein

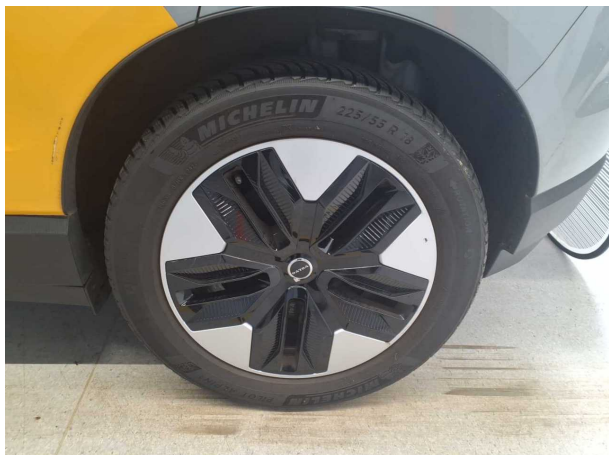
Beschädigung #1: Rad/Reifen: Raddeckel (Radkappe innen hinten links) - beschädigt - erneuern

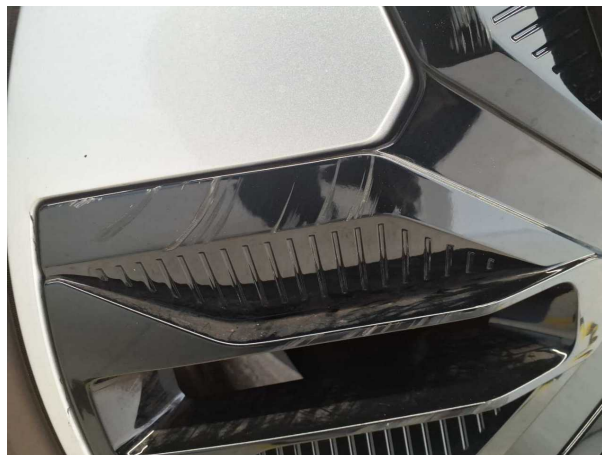
Beschädigung #1: Rad/Reifen: Raddeckel (Radkappe innen hint... links) - beschädigt - erneuern

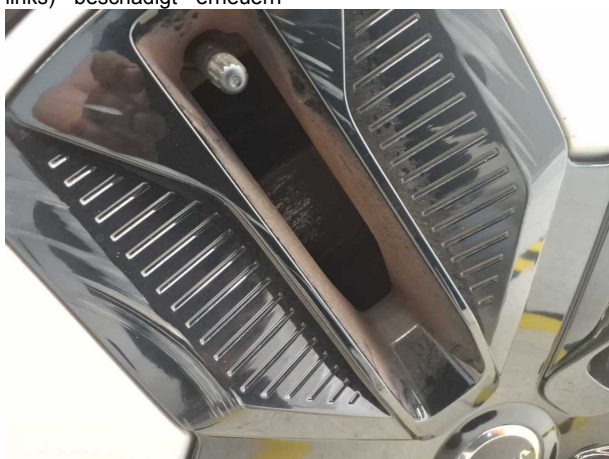
Beschädigung #1: Rad/Reifen: Raddeckel (Radkappe innen hinten links) - beschädigt - erneuern

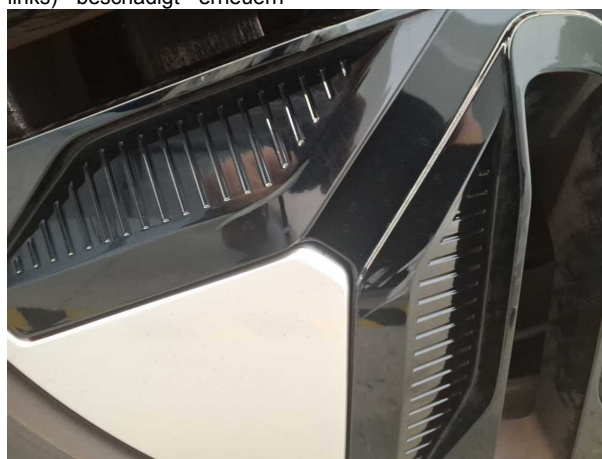
Beschädigung #1: Rad/Reifen: Raddeckel (Radkappe innen hint... links) - beschädigt - erneuern

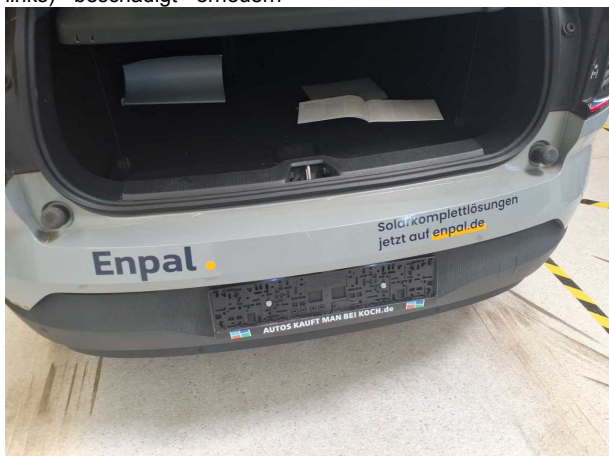
Beschädigung #2: Stossfänger hinten: Stossfänger hinten - Kratzer - auslegen / polieren

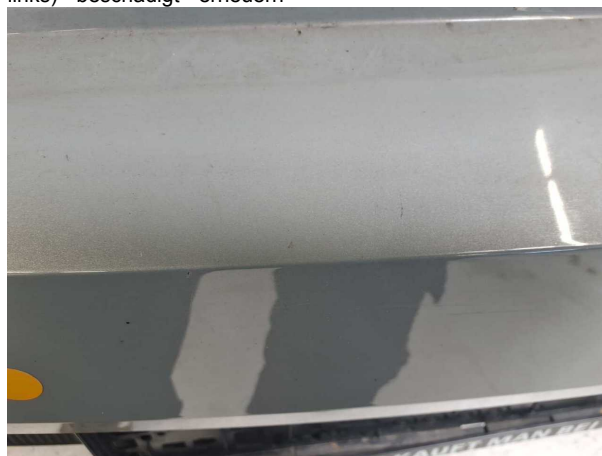
Beschädigung #2: Stossfänger hinten: Stossfänger hinten - Kratzer - auslegen / polieren

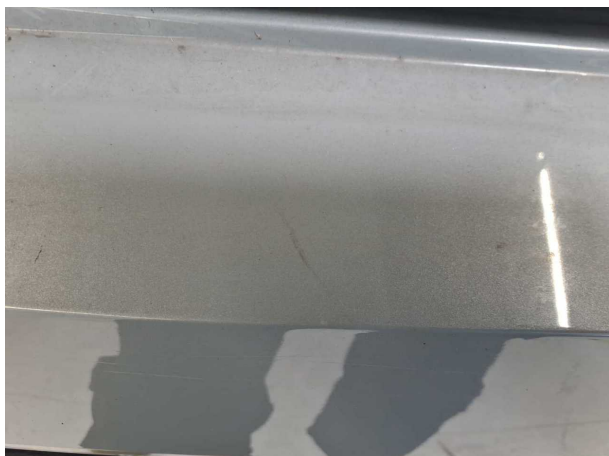
Beschädigung #2: Stossfänger hinten: Stossfänger hinten - Kratzer - auslegen / polieren

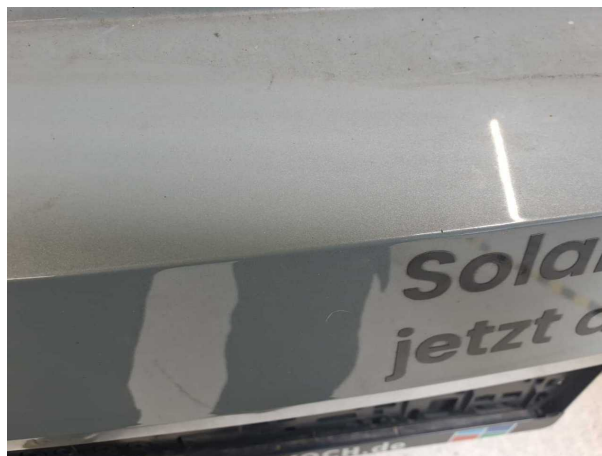
Beschädigung #2: Stossfänger hinten: Stossfänger hinten - Kratzer - auslegen / polieren

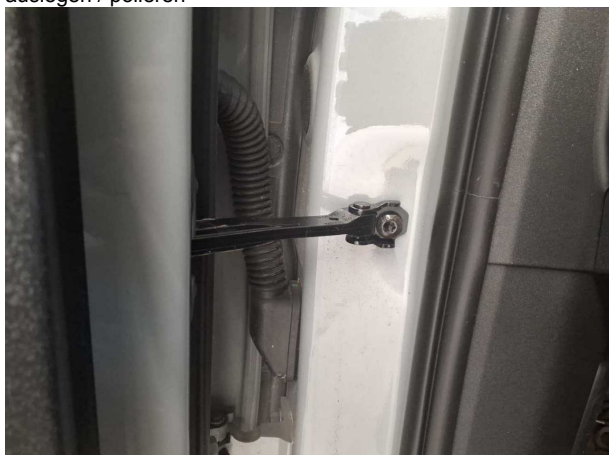
Beschädigung #3: Tür vorn links: Fangband / Feststeller (Knackt und ist lose) - Geräusch - befunden ggf. instandsetzen

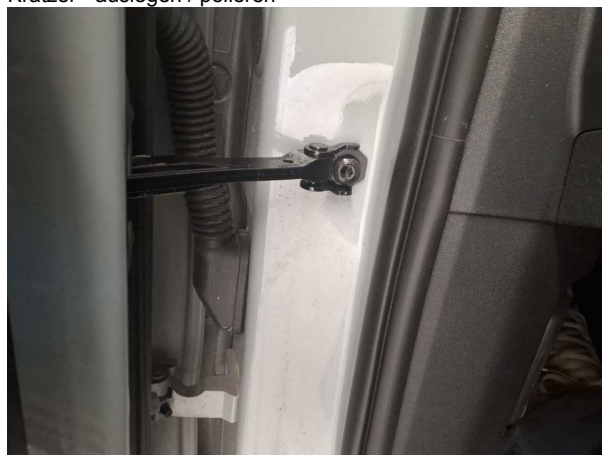
Beschädigung #3: Tür vorn links: Fangband / Feststeller (Knackt und ist lose) - Geräusch - befunden ggf. instandsetzen

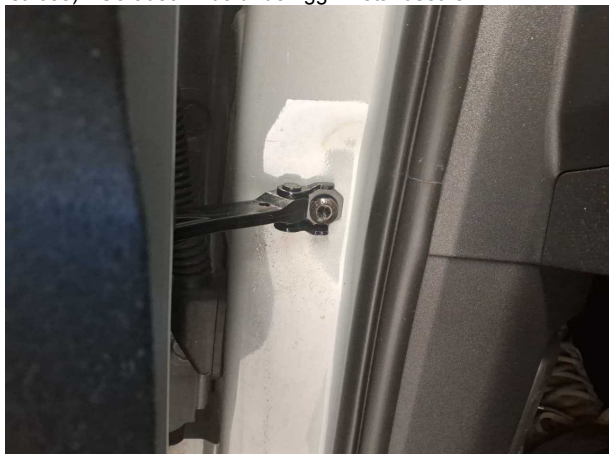
Beschädigung #3: Tür vorn links: Fangband / Feststeller (Knackt und ist lose) - Geräusch - befunden ggf. instandsetzen

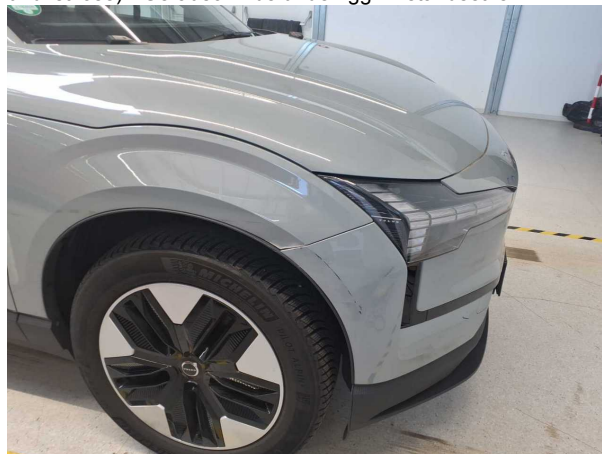
Beschädigung #4: Kotflügel rechts: Radlauf - beschädigt - erneuern

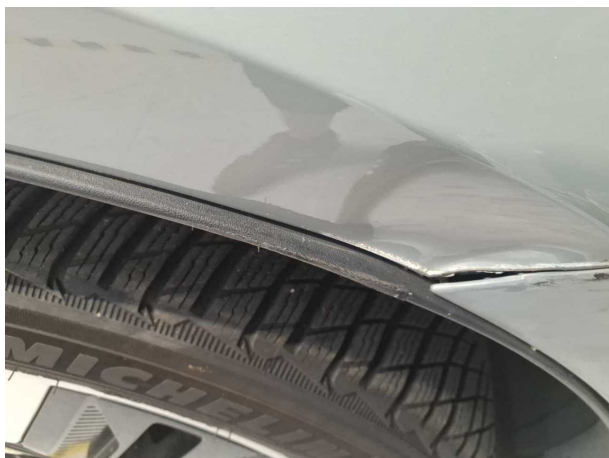
Beschädigung #4: Kotflügel rechts: Radlauf - beschädigt - erneuern

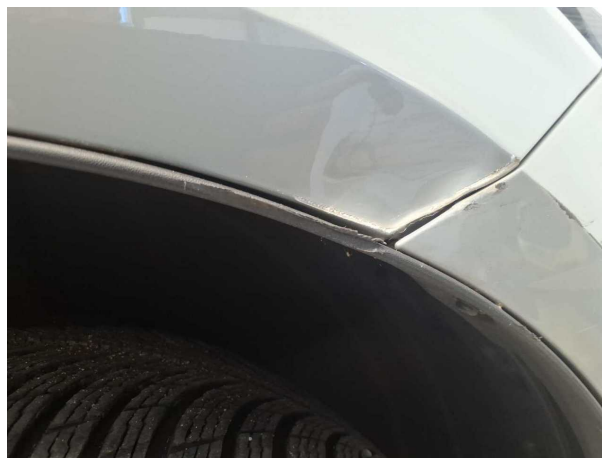
Beschädigung #4: Kotflügel rechts: Radlauf - beschädigt - erneuern

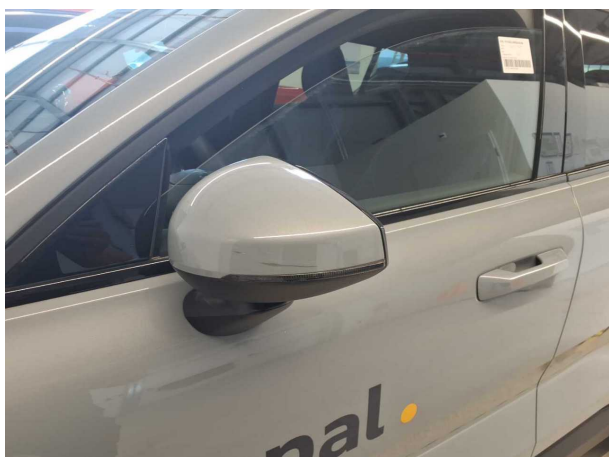
Beschädigung #5: Außenspiegel links: Abdeckkappe - Kratzer - Smart Repair

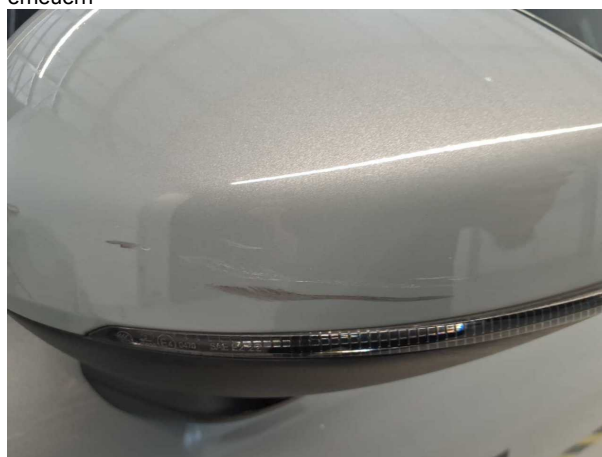
Beschädigung #5: Außenspiegel links: Abdeckkappe - Kratzer - Smart Repair

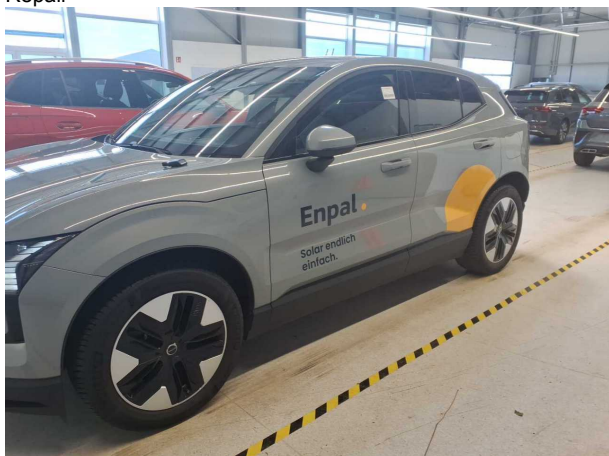
Beschädigung #6: Karosserie: Karosserie - beklebt/ beschriftet - entkleben/neutralisieren

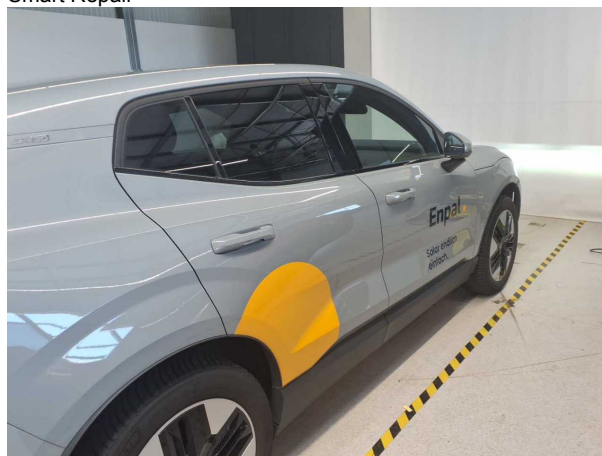
Beschädigung #6: Karosserie: Karosserie - beklebt/ beschriftet - entkleben/neutralisieren

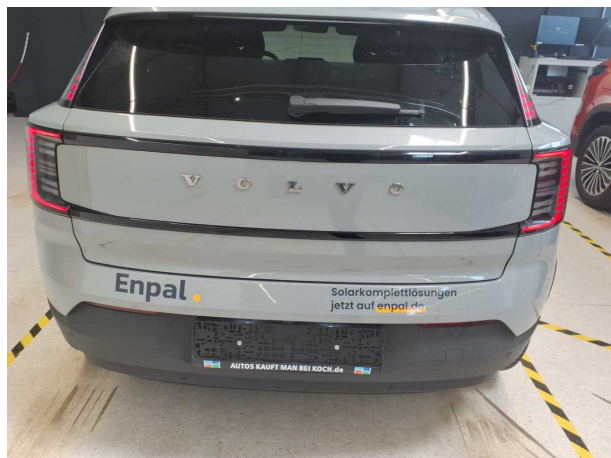
Beschädigung #6: Karosserie: Karosserie - beklebt/ beschriftet - entkleben/neutralisieren

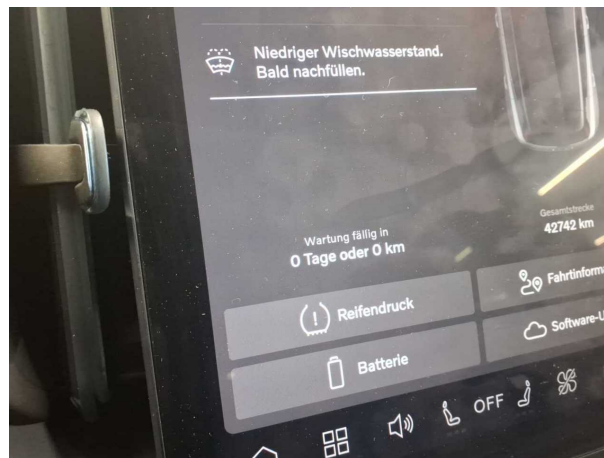
Beschädigung #7: Sonstiges: Inspektion/Wartung - fällig - durchführen

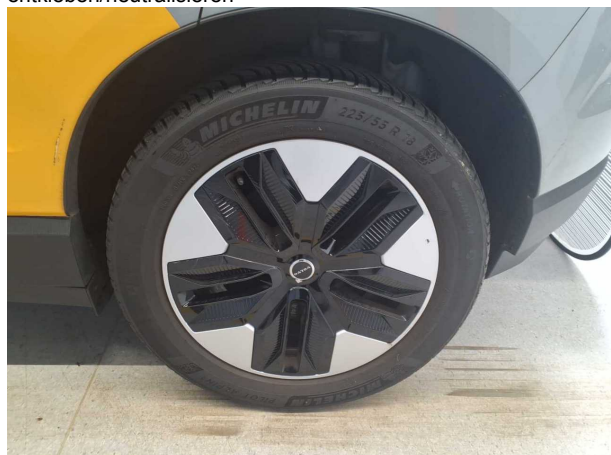
Beschädigung #8: Rad/Reifen: Reifensatz komplett (Sommerradsatz... abweichend Auslieferungszustand - erneuern

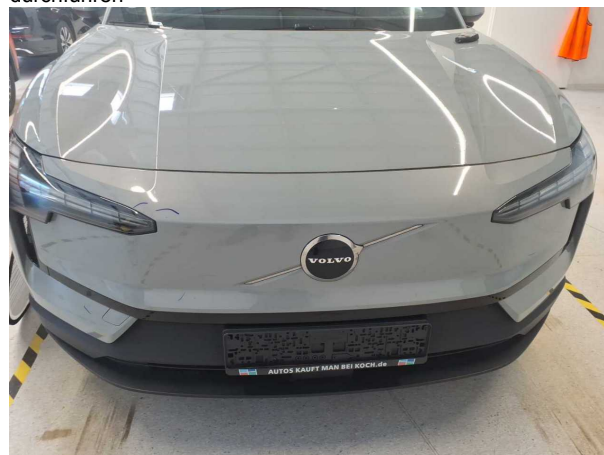
Beschädigung #9: Stossfänger vorn: Stossfänger vorn - Delle / Lackschaden - instandsetzen und lackieren

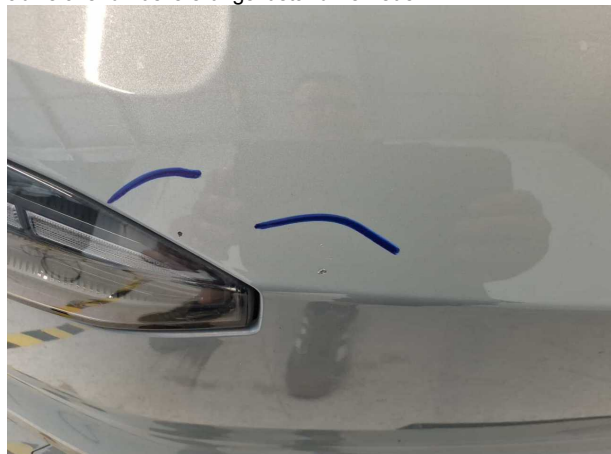
Beschädigung #9: Stossfänger vorn: Stossfänger vorn - Delle / Lackschaden - instandsetzen und lackieren

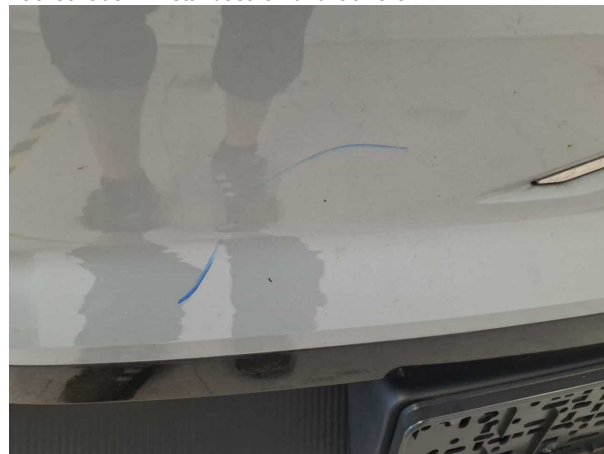
Beschädigung #9: Stossfänger vorn: Stossfänger vorn - Delle / Lackschaden - instandsetzen und lackieren

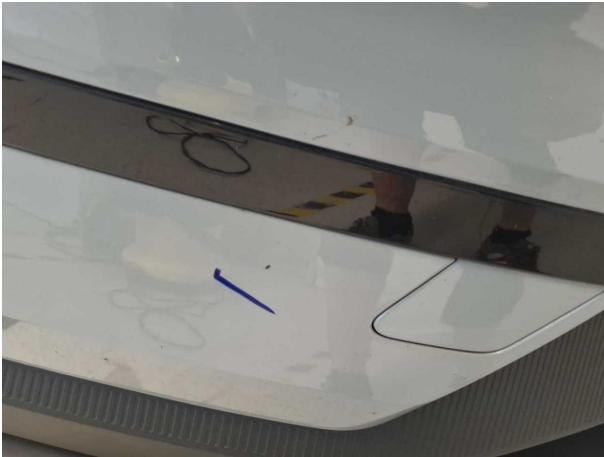
Beschädigung #9: Stossfänger vorn: Stossfänger vorn - Delle / Lackschaden - instandsetzen und lackieren

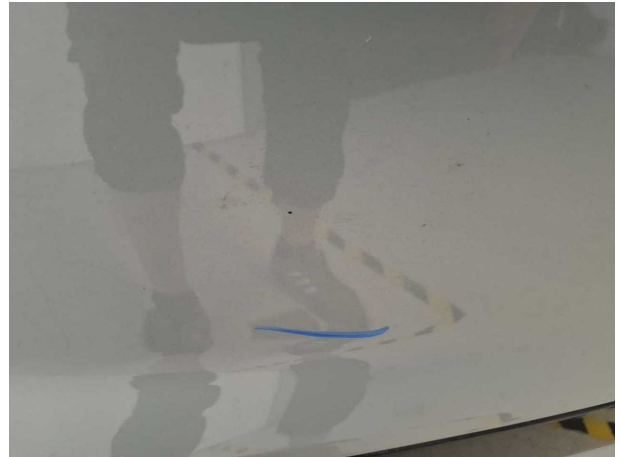
Beschädigung #9: Stossfänger vorn: Stossfänger vorn - Delle / Lackschaden - instandsetzen und lackieren

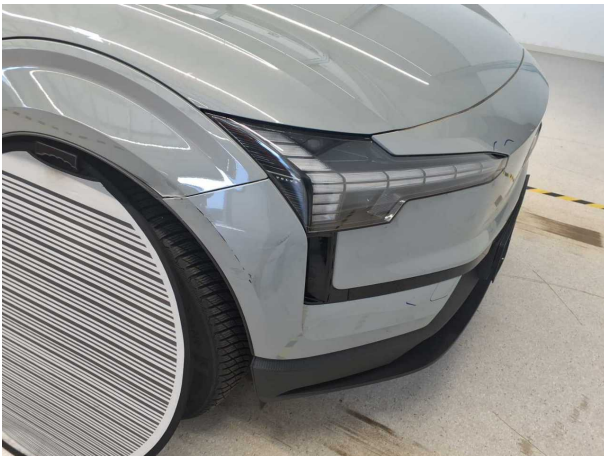
Beschädigung #9: Stossfänger vorn: Stossfänger vorn - Delle / Lackschaden - instandsetzen und lackieren

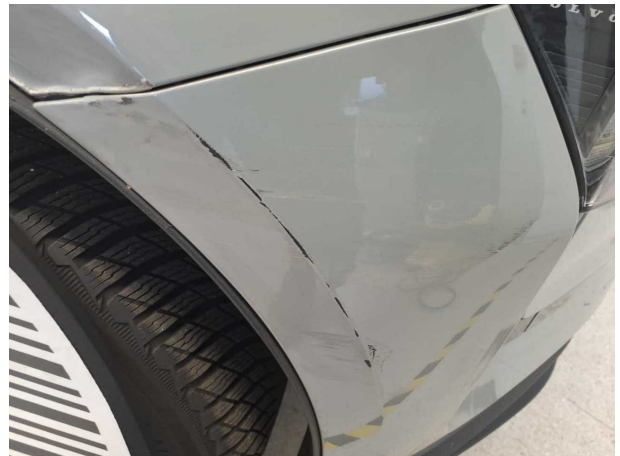
Beschädigung #9: Stossfänger vorn: Stossfänger vorn - Delle / Lackschaden - instandsetzen und lackieren

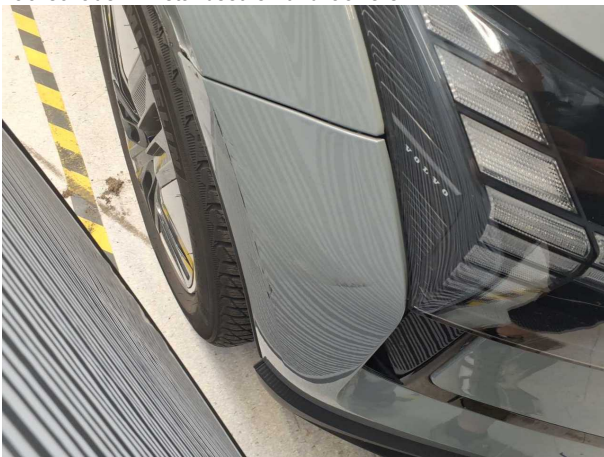
Beschädigung #9: Stossfänger vorn: Stossfänger vorn - Delle / Lackschaden - instandsetzen und lackieren

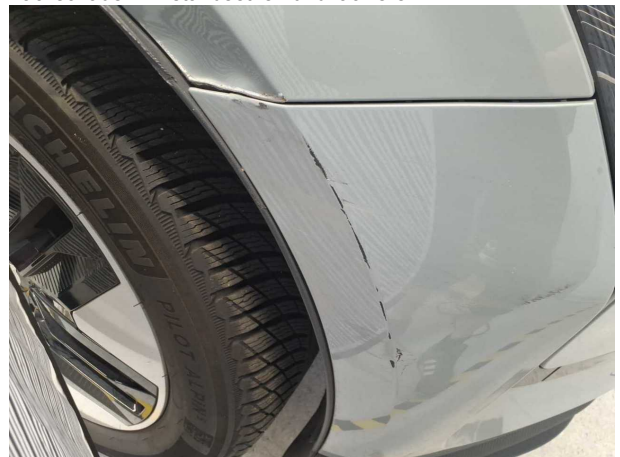
Beschädigung #9: Stossfänger vorn: Stossfänger vorn - Delle / Lackschaden - instandsetzen und lackieren

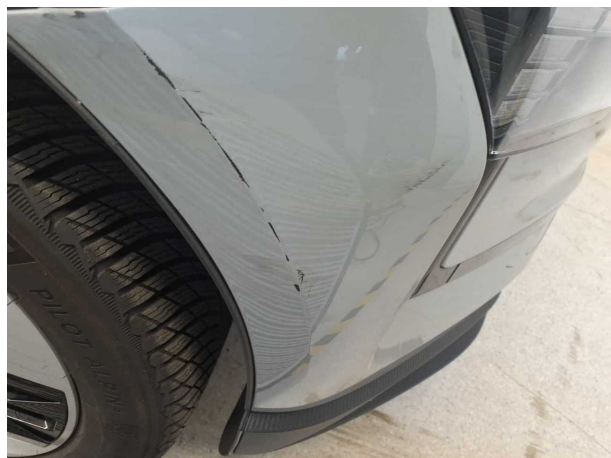
Beschädigung #9: Stossfänger vorn: Stossfänger vorn - Delle / Lackschaden - instandsetzen und lackieren

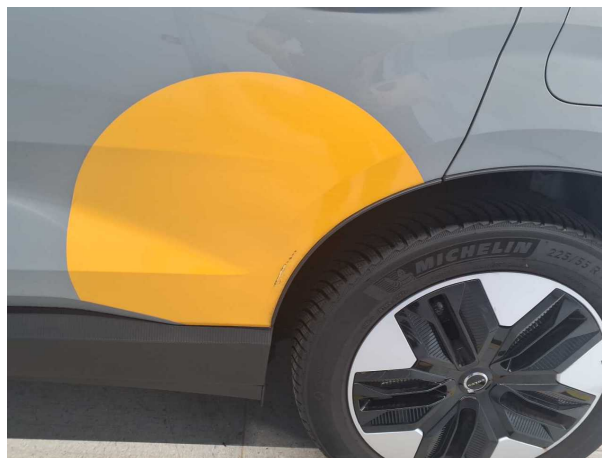
Beschädigung #10: Tür hinten links: Tür - Delle / Lackschaden - instandsetzen und lackieren

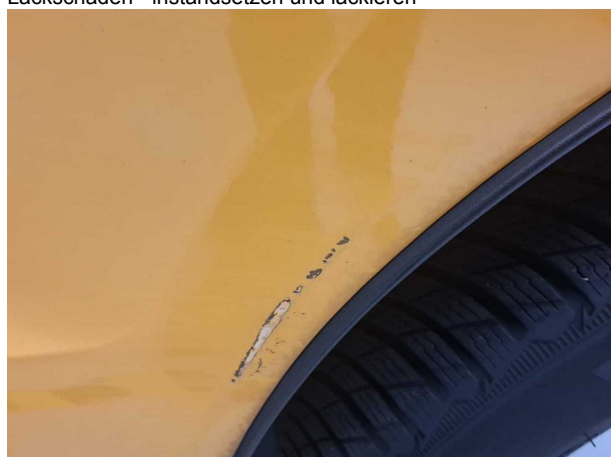
Beschädigung #10: Tür hinten links: Tür - Delle / Lackschaden - instandsetzen und lackieren

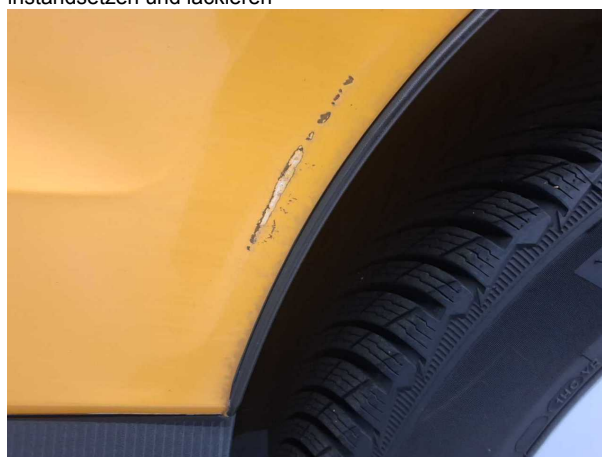
Beschädigung #10: Tür hinten links: Tür - Delle / Lackschaden - instandsetzen und lackieren

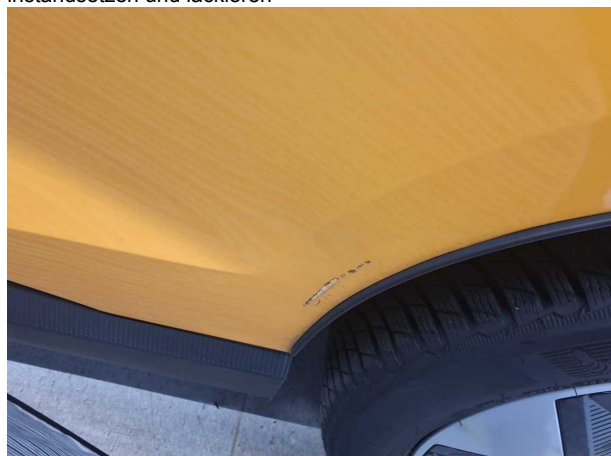
Beschädigung #10: Tür hinten links: Tür - Delle / Lackschaden - instandsetzen und lackieren

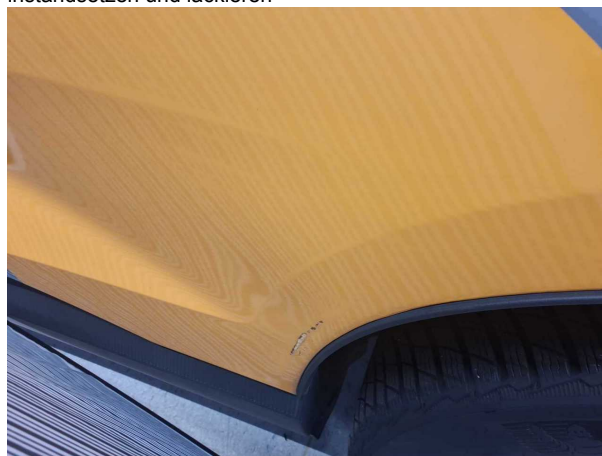
Beschädigung #10: Tür hinten links: Tür - Delle / Lackschaden - instandsetzen und lackieren

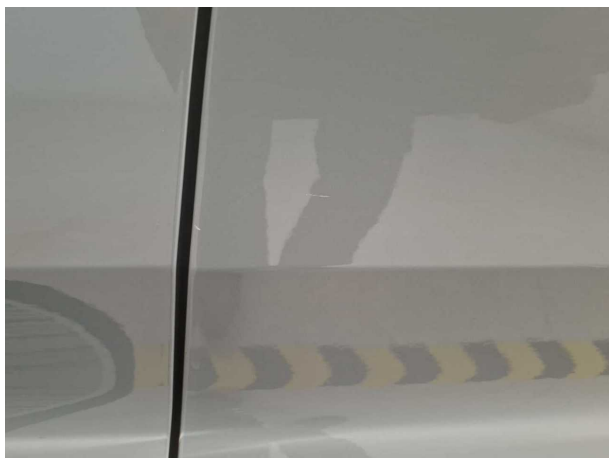
Beschädigung #10: Tür hinten links: Tür - Delle / Lackschaden - instandsetzen und lackieren

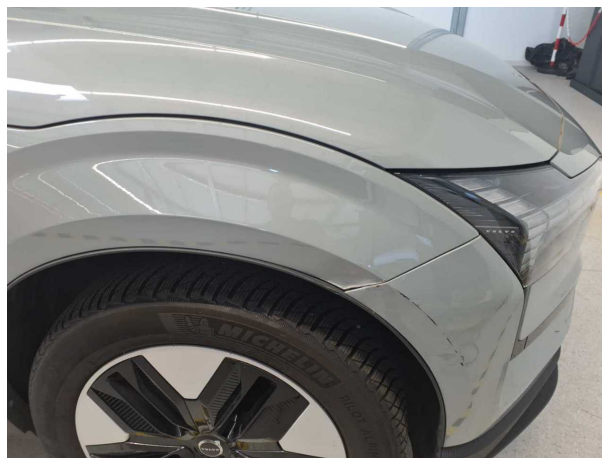
Beschädigung #11: Kotflügel rechts: Kotflügel rechts - Delle / Lackschaden - instandsetzen und lackieren

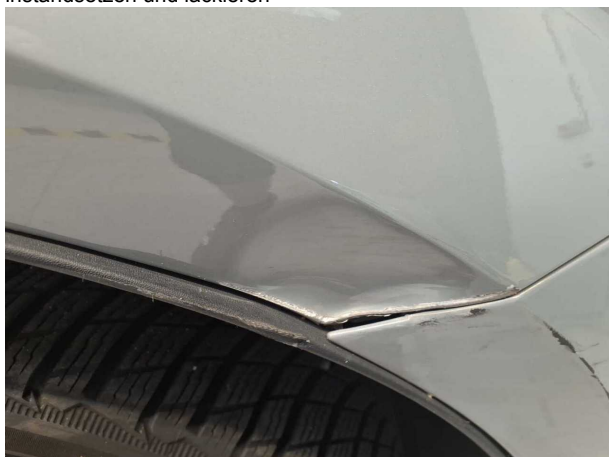
Beschädigung #11: Kotflügel rechts: Kotflügel rechts - Delle / Lackschaden - instandsetzen und lackieren

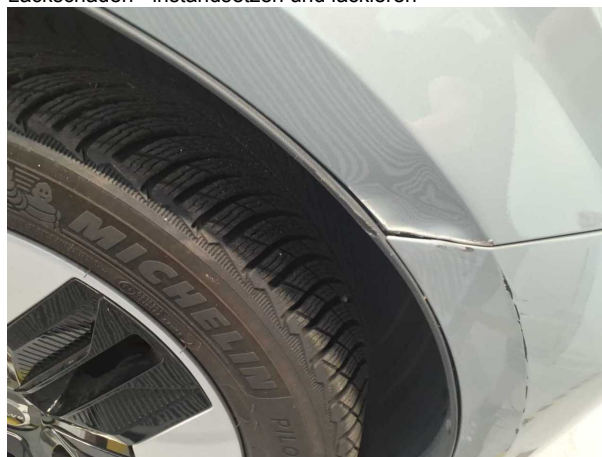
Beschädigung #11: Kotflügel rechts: Kotflügel rechts - Delle / Lackschaden - instandsetzen und lackieren

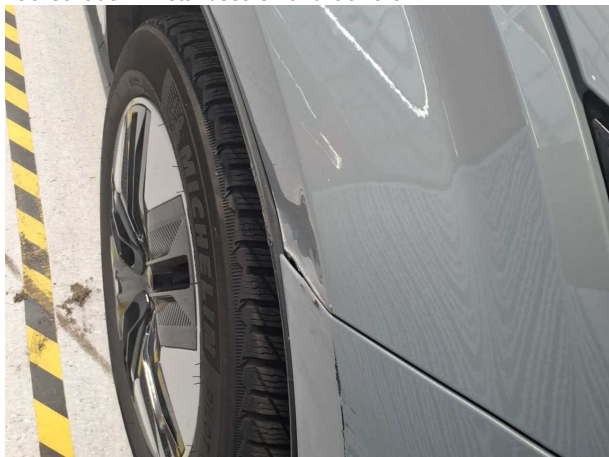
Beschädigung #11: Kotflügel rechts: Kotflügel rechts - Delle / Lackschaden - instandsetzen und lackieren

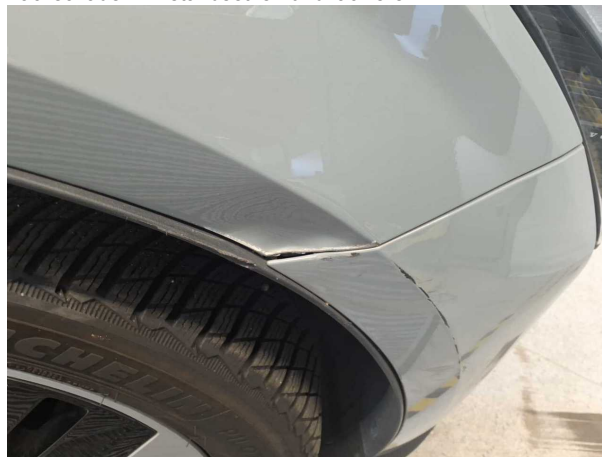
Beschädigung #11: Kotflügel rechts: Kotflügel rechts - Delle / Lackschaden - instandsetzen und lackieren

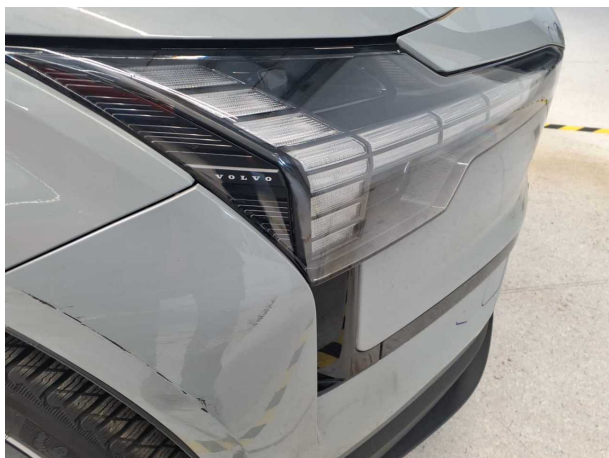
Beschädigung #12: Scheinwerfer: Scheinwerfer rechts - Kratzer - erneuern

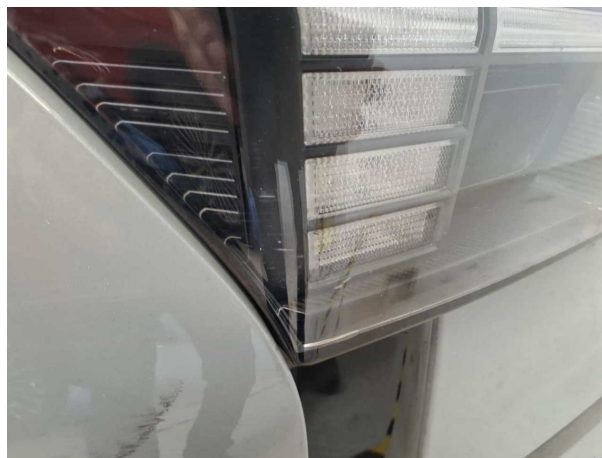
Beschädigung #12: Scheinwerfer: Scheinwerfer rechts - Kratzer - erneuern

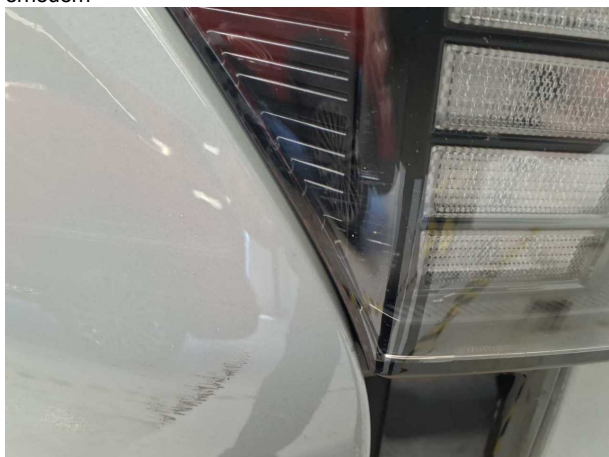
Beschädigung #12: Scheinwerfer: Scheinwerfer rechts - Kratzer - erneuern

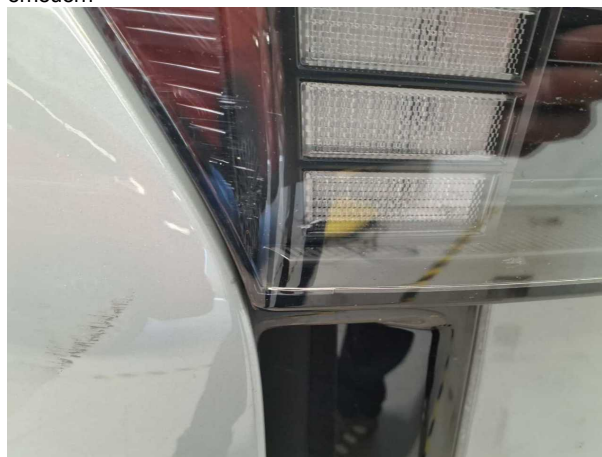
Beschädigung #12: Scheinwerfer: Scheinwerfer rechts - Kratzer - erneuern
