## Wertgutachten

<b>Ihr Auftrag vom</b>	22.05.2026 durch Raiffeisen-Impuls Fuhrparkmanagement GmbH & Co. KG
<b>Besichtigungsort</b>	36272 Niederaula, Industriestraße 11
<b>Besichtigungsdatum</b>	08.06.2026
<b>Referenznummern</b>	0002072505

<b>Fahrzeugident.-Nr.</b>	<b>WF0YXXTTGYNA76485</b>		
<b>Fahrzeugart</b>	PKW - Mehrzweckfahrzeug	<b>Farbton / Lackart</b>	Polar-Silber / Metallic
<b>Hersteller</b>	Ford	<b>Nächste HU</b>	05/2027
<b>Typ / Verkaufsbez.</b>	Transit Custom 2.0 TDCi 340 L2 Trend	<b>Laufleistung abgelesen</b>	82.176 km
<b>Erstzulassung</b>	19.04.2023	<b>Emissionsklasse</b>	keine Angabe
<b>Getriebe / Gänge</b>	Manuell / 6	<b>Sitzplätze / Türen</b>	2 / 4
<b>Achsen / angetrieben</b>	2 / 1	<b>Anzahl Besitzer</b>	unbekannt
<b>Motorart</b>	Reihenmotor / Diesel	<b>Hubraum / Nennleistung</b>	1.995 ccm / 96 KW
<b>Antriebsart</b>	Frontantrieb

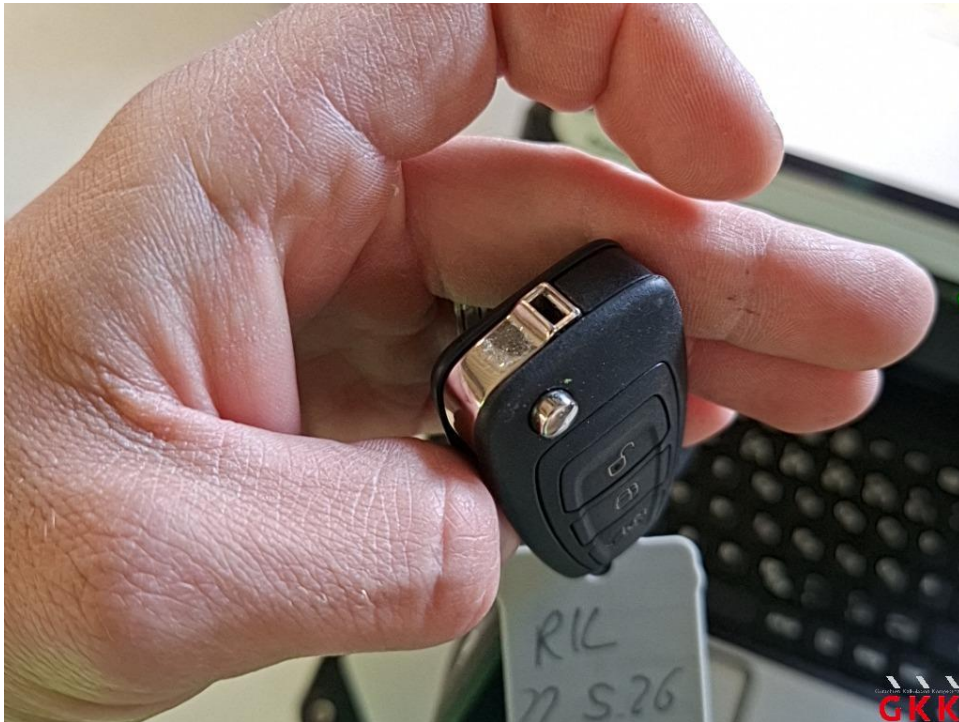
Bild 15 Hauptschlüssel, inkl. Zusatzschlüssel, fehlt, ersetzen

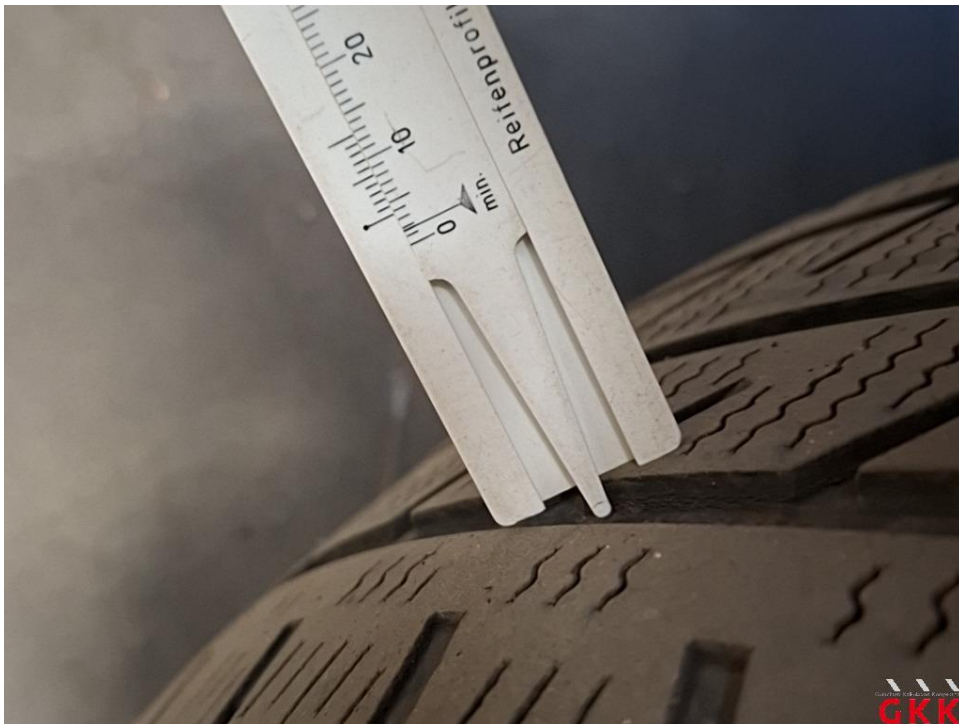
<b>Montierte Räder:</b>					
Position	Reifenart	Felgenart	Hersteller	Dimension	Profiltiefe
vorn links	Allwetterreifen	Stahlrad	Goodyear	215/65R16C 109/107T	3 mm
vorn rechts	Allwetterreifen	Stahlrad	Goodyear	215/65R16C 109/107T	3 mm
hinten rechts	Allwetterreifen	Stahlrad	Goodyear	215/65R16C 109/107T	7 mm
hinten links	Allwetterreifen	Stahlrad	Goodyear	215/65R16C 109/107T	7 mm
Reservebereifung: Fahrbereifung

Bild 16 Reifen, vorn links und rechts, Untermaß, ersetzen

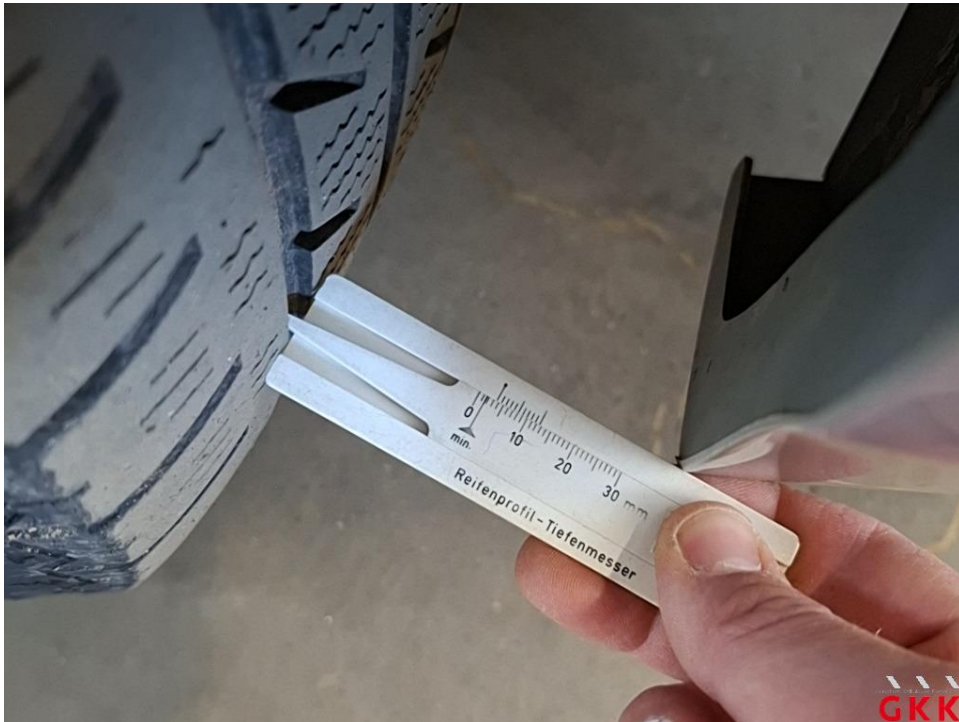
Bild 17 Reifen, vorn links und rechts, Untermaß, ersetzen

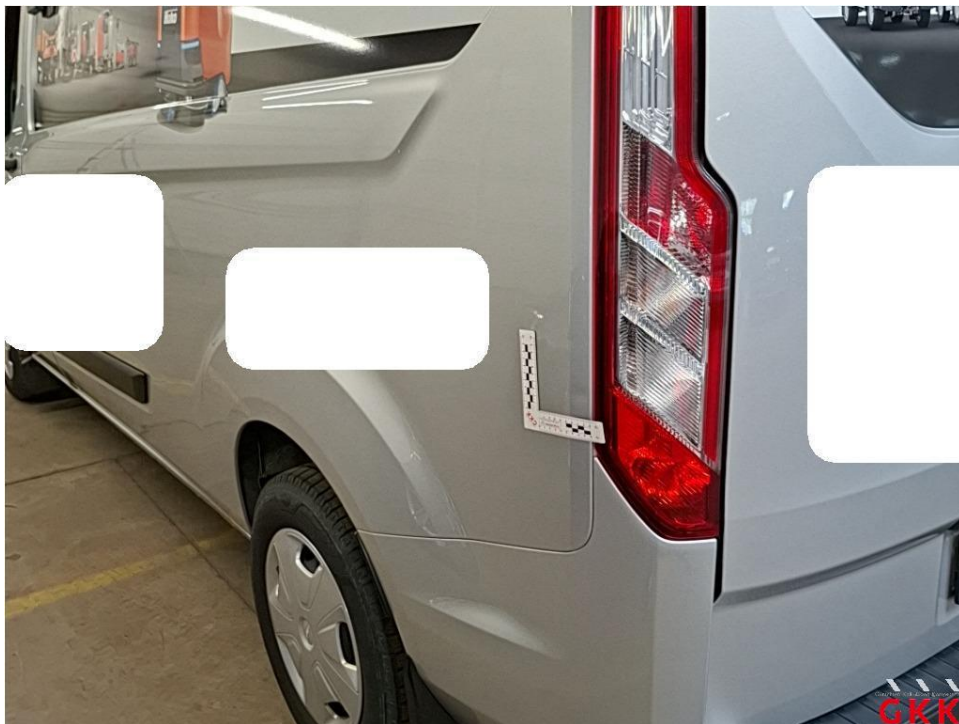
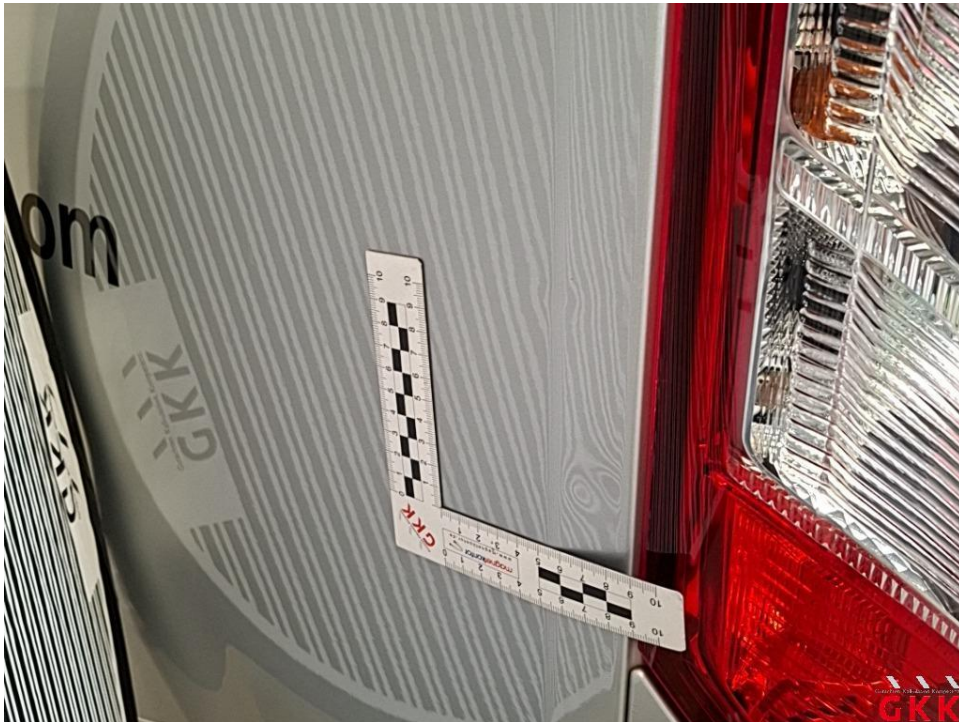
<b>Wertbeeinflussende Faktoren</b>		
<b>Seite links</b> (Angaben ohne MwSt.)	Reparaturkosten	MW
Seitenwand links, beschädigt, kalt drücken (Bild 18, Bild 19)	100,00 €	100,00 €
<b>Heck</b> (Angaben ohne MwSt.)	Reparaturkosten	MW
Stoßfänger hinten Verkleidung -lackiert-, beschädigt, lackieren	712,14 €	427,28 €
<b>Reifen, Felgen, Radkappen</b> (Angaben ohne MwSt.)	Reparaturkosten	MW
Reifen vorn links und rechts, Untermaß, ersetzen (Bild 16, Bild 17)	403,62 €	403,62 €
<b>Exterieur</b> (Angaben ohne MwSt.)	Reparaturkosten	MW
Beschriftungs- / Werbefolie, beklebt, entkleben	140,00 €	140,00 €
<b>Schlüssel/Schließanl.</b> (Angaben ohne MwSt.)	Reparaturkosten	MW
Hauptschlüssel inkl. Zusatzschlüssel, fehlt, ersetzen (Bild 15)	185,91 €	185,91 €
<b>Zubehör, Bordwerkzeug</b> (Angaben ohne MwSt.)	Reparaturkosten	MW
Bordmappe komplett, fehlt, ersetzen	45,00 €	45,00 €

Bild 18 Seitenwand links, beschädigt, kalt drücken

Bild 19 Seitenwand links, beschädigt, kalt drücken
