» Übersicht

Auftrags-Nr: 1002152850
Besichtigt am: 14.01.2026 13:49
Berichts-Nr: 9837045
FIN: TMBLJ7NU3N5027816

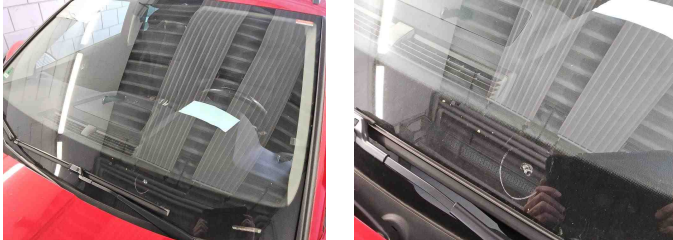
1 - Windschutzscheibe - Steinschlag - Ersetzen

Kommentar	Steinschlag mit Rissbildung
-----------	-----------------------------

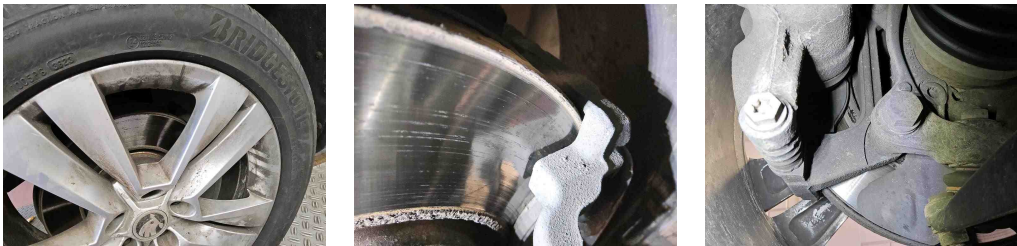
2 - Brems Scheiben vorne - Verschlissen - Ersetzen

Kommentar	Innere Beläge vorne verschlissen, Scheiben stark eingelaufen
-----------	--

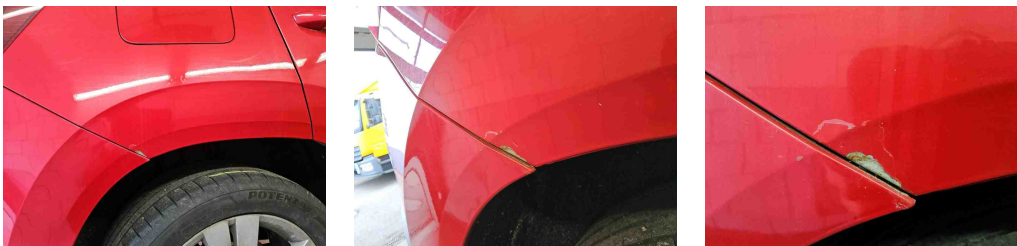
3 - Seitenwand hinten rechts - Delle(n) - Instandsetzen + lackieren (teilweise)

Kommentar	Stoßfänger Verkleidung hinten rechts zzgl prüfen, Schadenerweiterung möglich
-----------	--

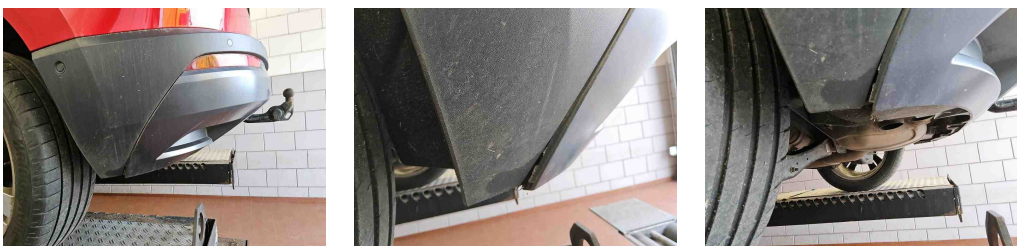
4 - Stoßfängerzierblende hinten - Deformiert - Ersetzen

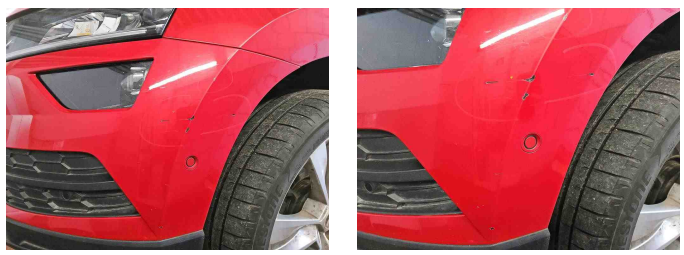
6 - Stoßfänger vorne links - Kratzer - Spotrepair

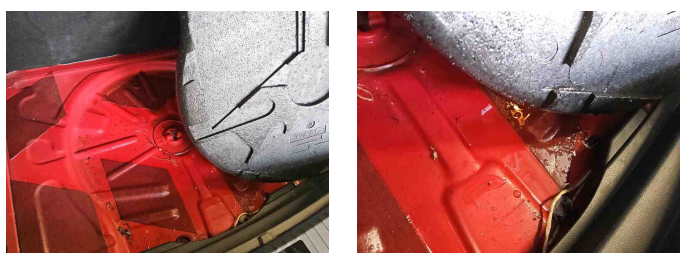
7 - Laderaum des Lieferwagens - Wassereintritt - Reinigen

Kommentar	Werkstatt Diagnose erforderlich, Schadenerweiterung möglich
-----------	---

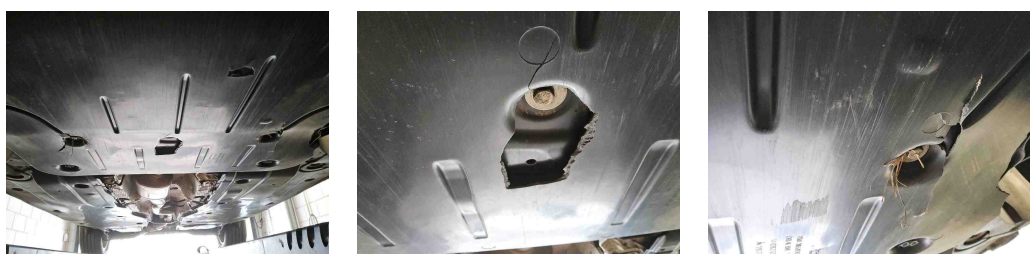
8 - Motorabschirmung - Gebrochen - Ersetzen

Kommentar	Schadenerweiterung möglich
-----------	----------------------------

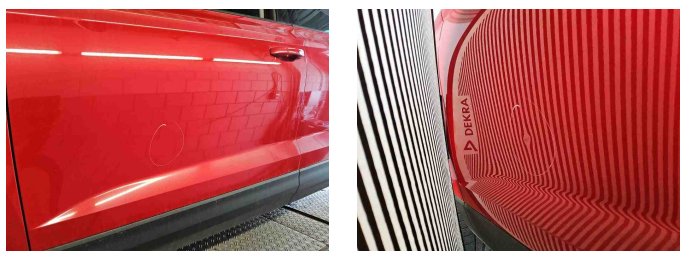
9 - Tür vorne links - Delle(n) - Kaltdrücken
