Operator		Inspection condition	Conditional: Light/moisture/dirt
License number		Mileage (Read)	119,738 km
Manufacturer	Volkswagen	Next maintenance in	-1,600 km
Type / Model	TIGUAN	Main inspection (Report not on hand)	01/2027
Vehicle Identification number	WVGZZZ5NZNM035000	Power / Engine displacement	110 kW / 1,968 ccm
First registration	12 Jan 2022	Upholstery/Colour	/
Last maintenance		Paintwork	
Fuel type	Diesel	Gearbox	Automatic

Zustandsbericht

Inspection date: 12 Jun 2026
Protocol number: 45927110
Delivery date: 12 Jun 2026

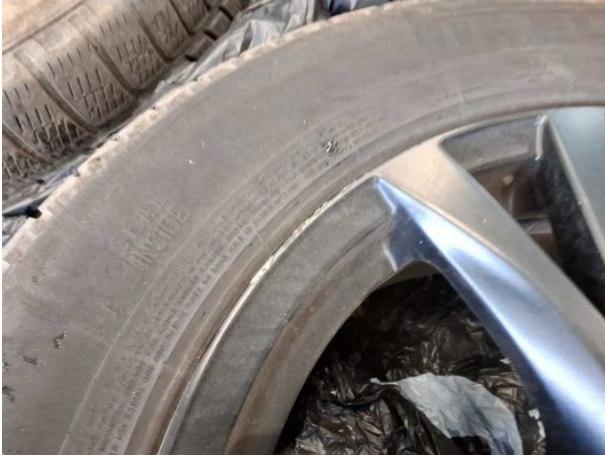
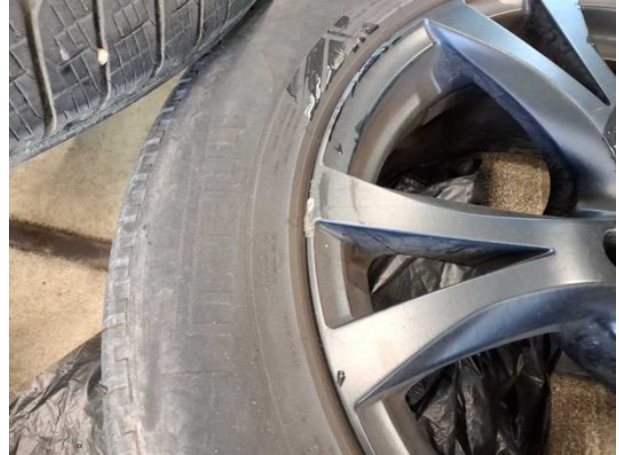
Damage #2: 2nd wheel set: 2 alloy rims - Scratched - No deduction

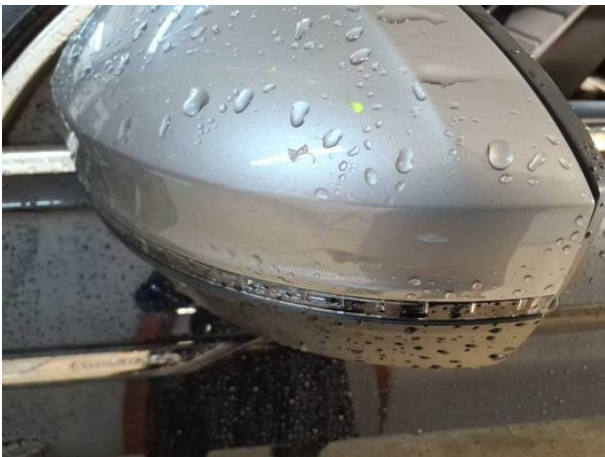
Damage #3: Wing mirror - left side: Cap - Abrasion - Cover / polish

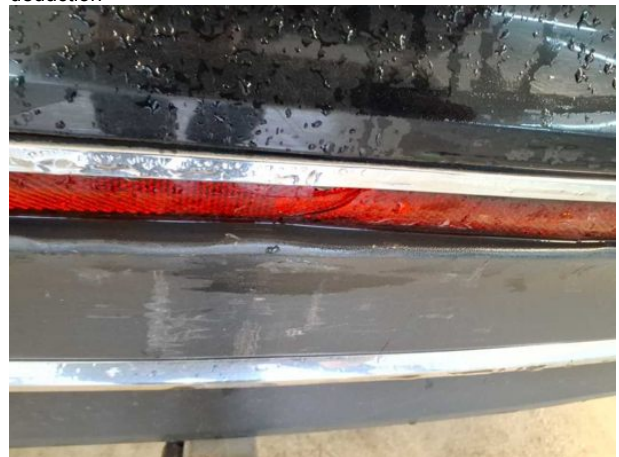
Damage #5: Boot lid / rear door: Reflectors - Damaged - Replace

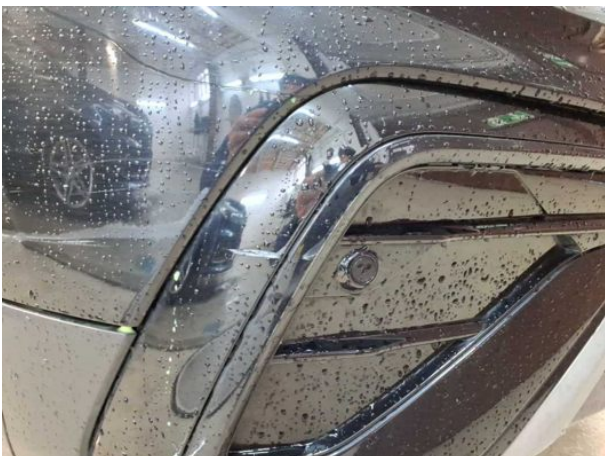
Damage #6: Front bumper: Air-inlet grille - Damaged - Replace

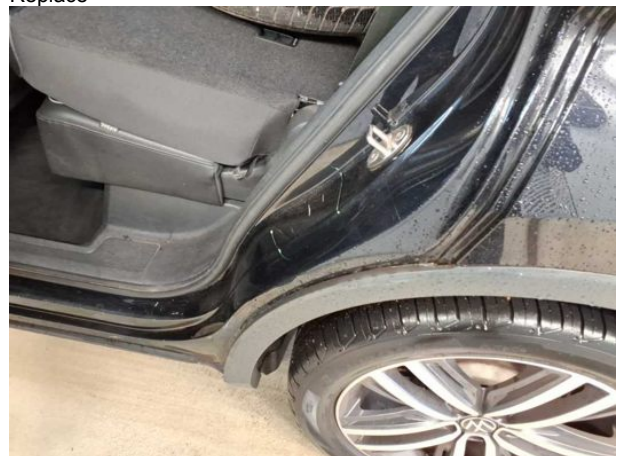
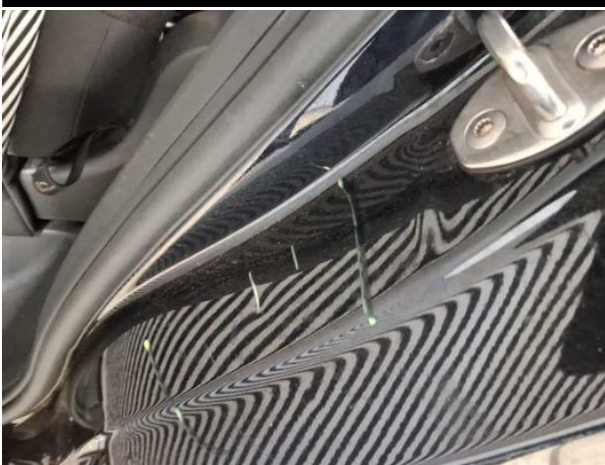
Damage #7: Side panel - rear left side: Sill - Dent / paintcoat damage - Smart repair

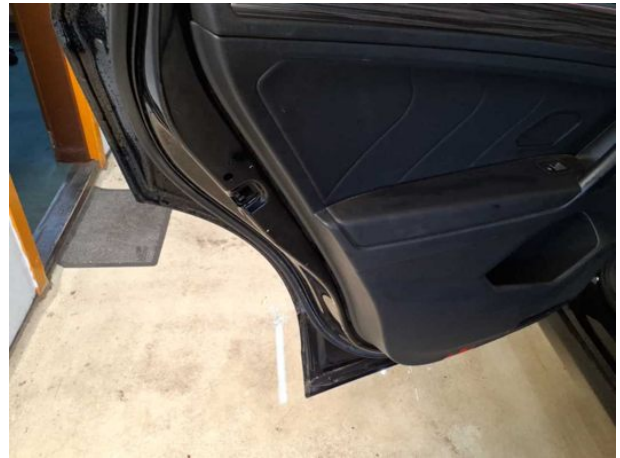
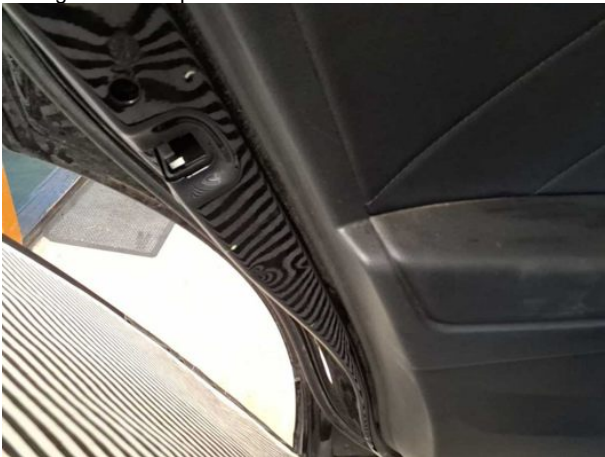
Damage #8: Door - rear left side: Door - Dent / paintcoat damage - Smart repair

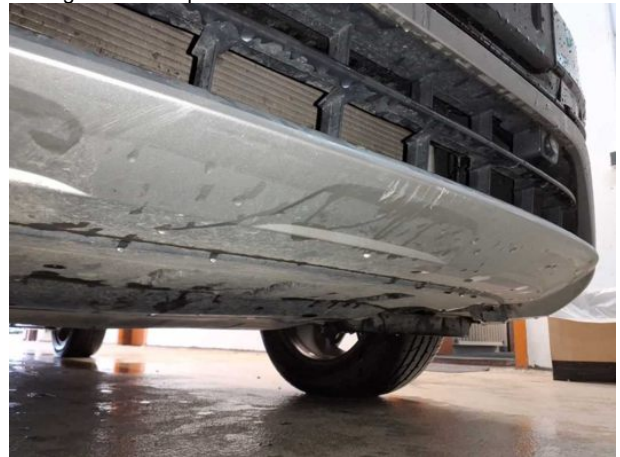
Damage #9: Front bumper: Spoiler - Scratched - Loss in value

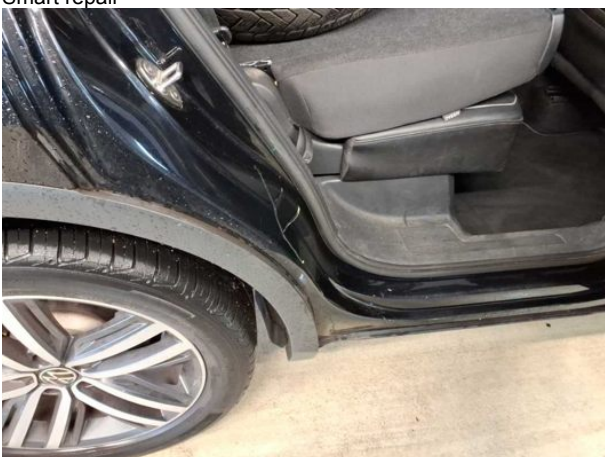
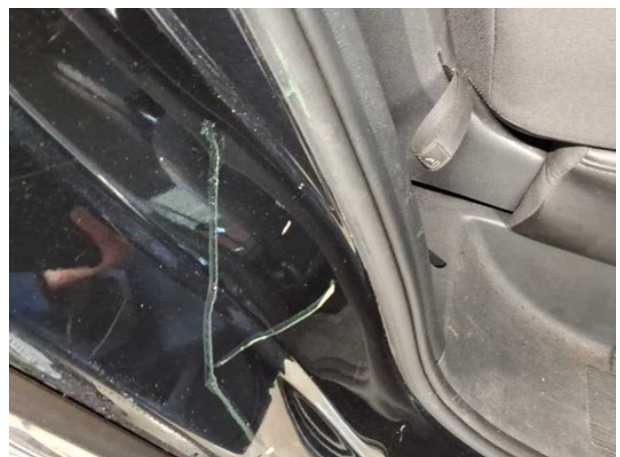
Damage #10: Side panel - rear right side: Sill - Scratched - Smart repair

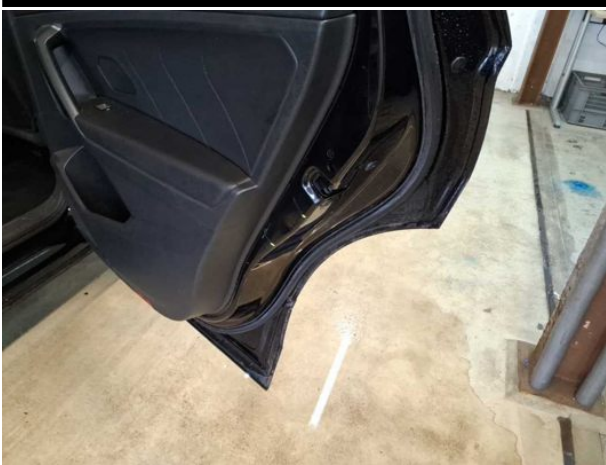
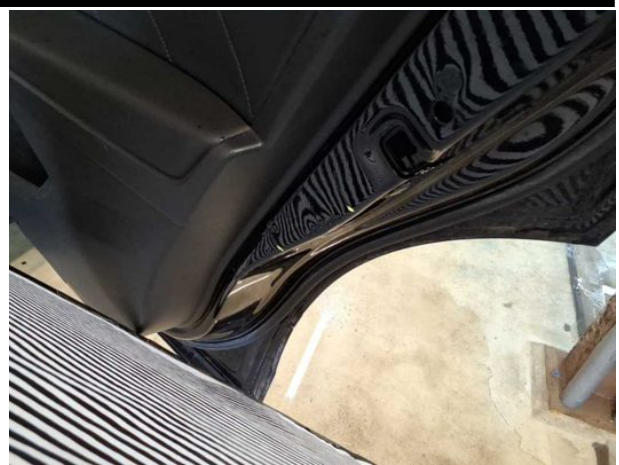
Damage #11: Door - rear right side: Door - Dent / paintcoat dama...
- Smart repair

Damage #11: Door - rear right side: Door - Dent / paintcoat damage - Smart repair

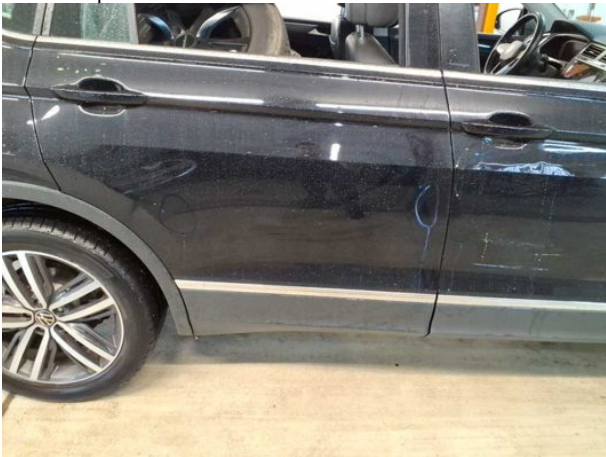
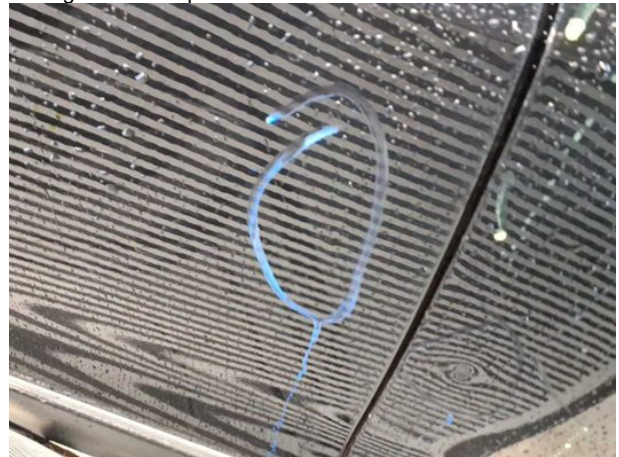
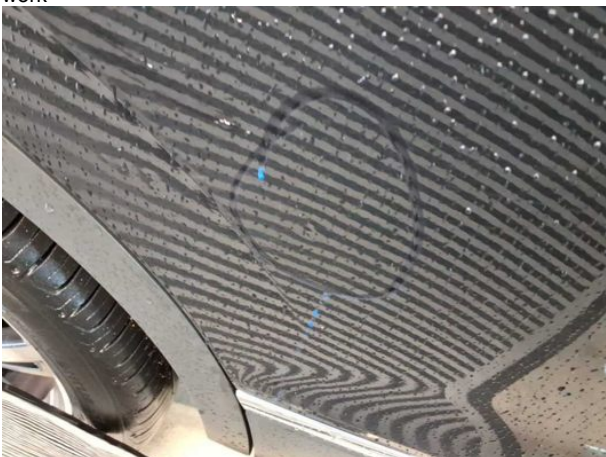
Damage #12: Door - rear right side: Door - dent(s) - Smooth repair work

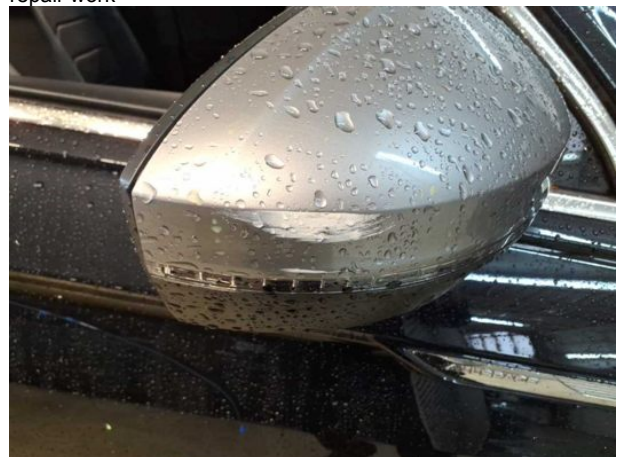
Damage #13: Wing mirror - right side: Cap - Scratched - Replace

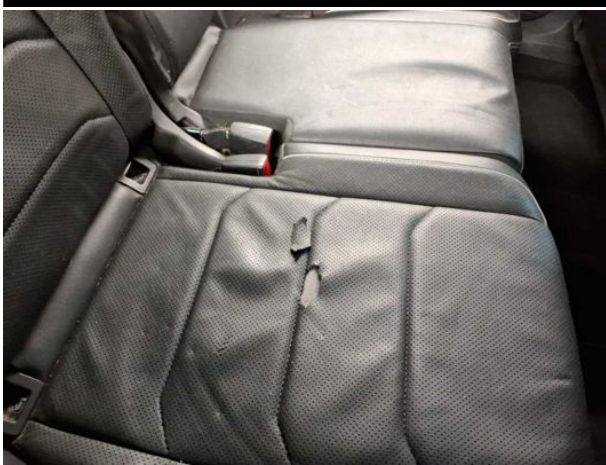
Damage #14: Seat - rear: Upholstery - Damaged - Replace

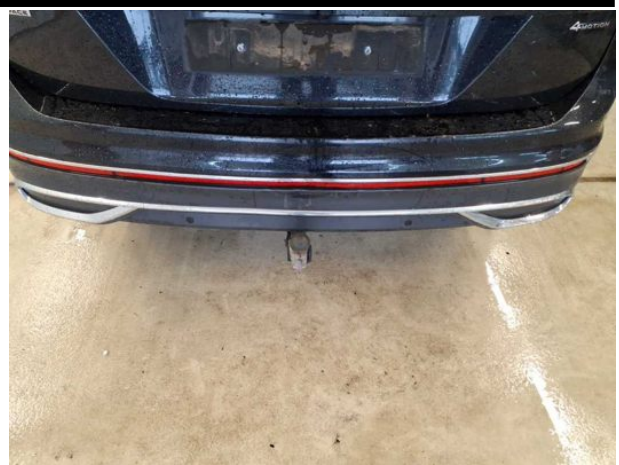
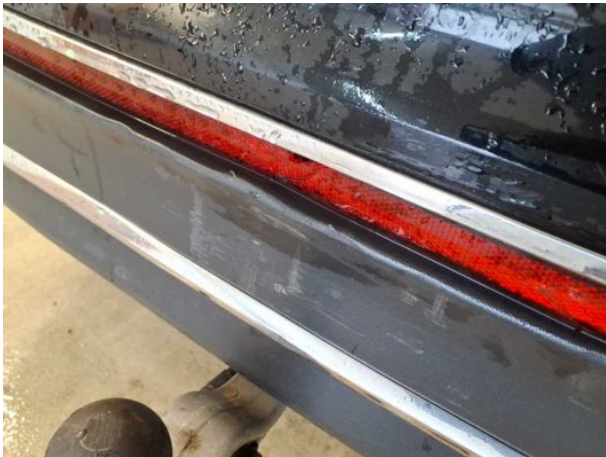
Damage #15: Rear bumper: Spoiler - Deformed - Replace

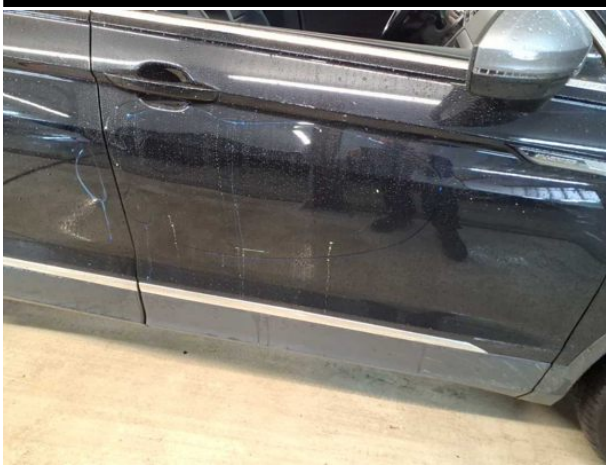
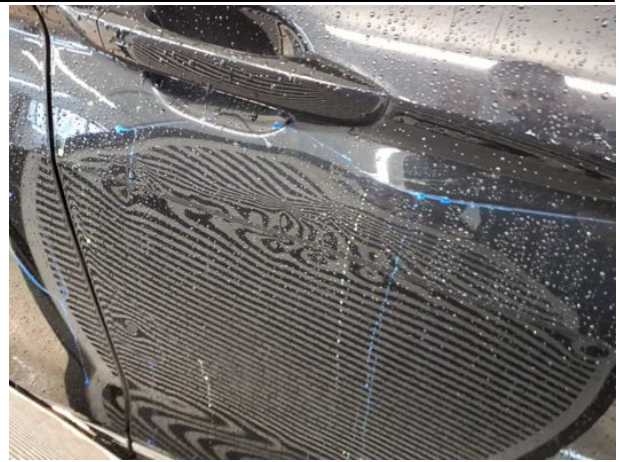
Damage #18: Door - front right side: Door - Dent / paintcoat damage - Repair and paint

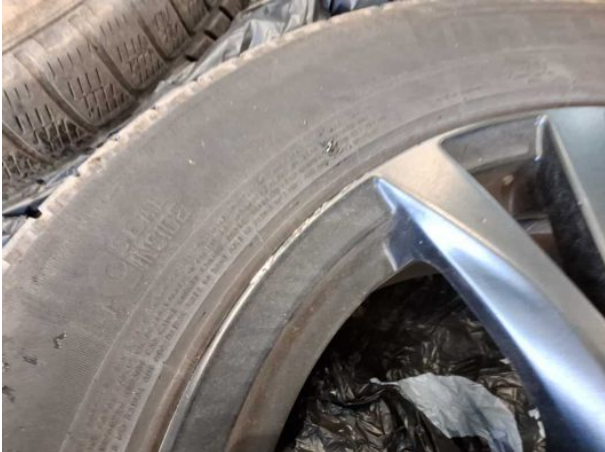
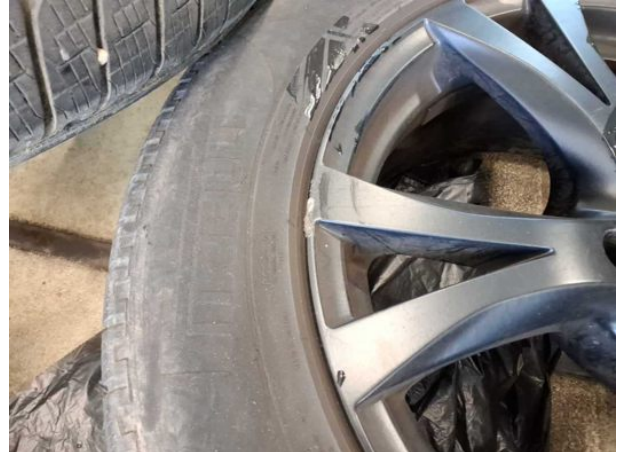
Beschädigung #2: 2.Radsatz: 2 Leichtmetallfelgen - verkratzt / verschürft - kein Abzug

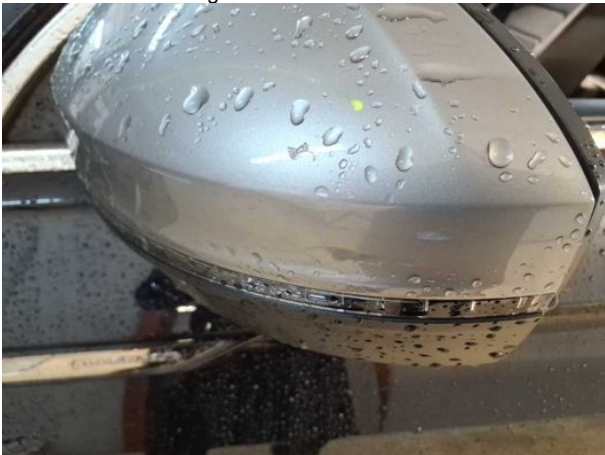
Beschädigung #3: Außenspiegel links: Abdeckkappe - Abrieb - auslegen / polieren

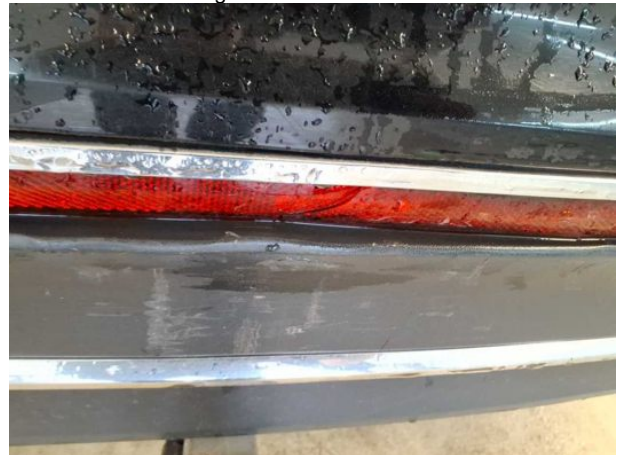
Beschädigung #5: Heckklappe/-tür: Reflektoren - beschädigt - erneuern

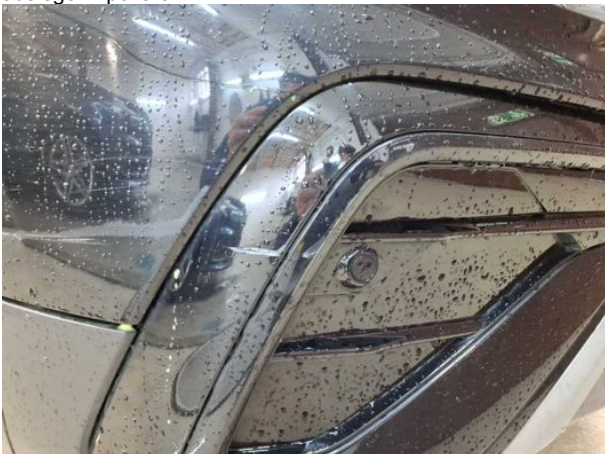
Beschädigung #6: Stossfänger vorn: Lufteinlassgitter - beschädigt - erneuern

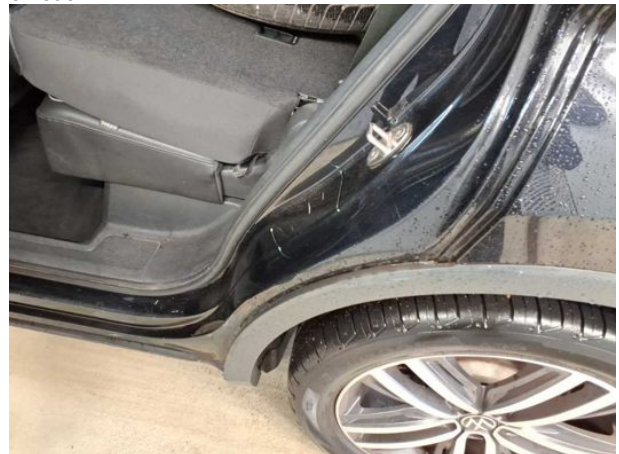
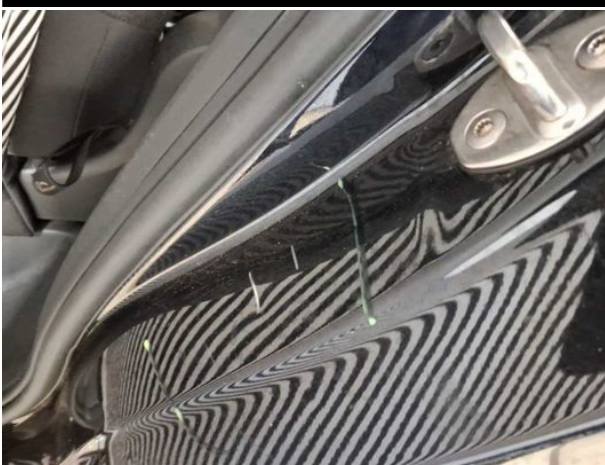
Beschädigung #7: Seitenwand links: Einstieg - Delle / Lackschaden - Smart Repair

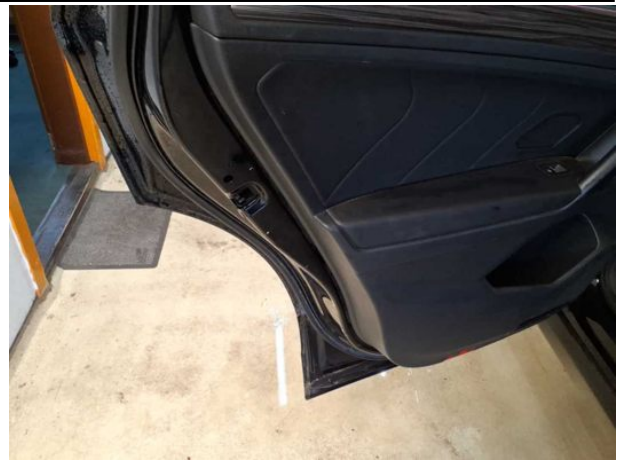
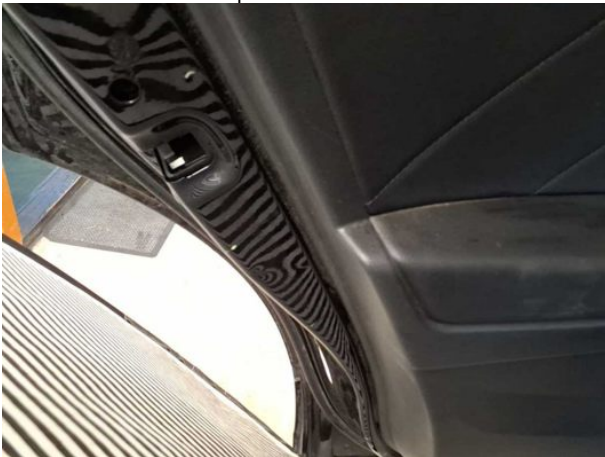
Beschädigung #8: Tür hinten links: Tür - Delle / Lackschade... Smart Repair

Beschädigung #8: Tür hinten links: Tür - Delle / Lackschaden - Smart Repair

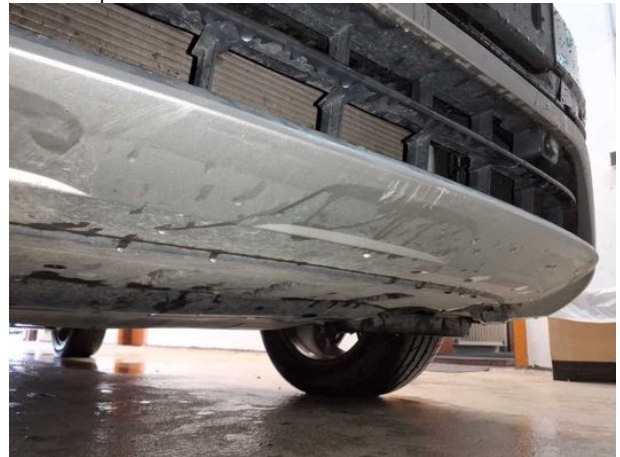
Beschädigung #9: Stossfänger vorn: Spoiler - verkratzt / verschürft - Wertminderung

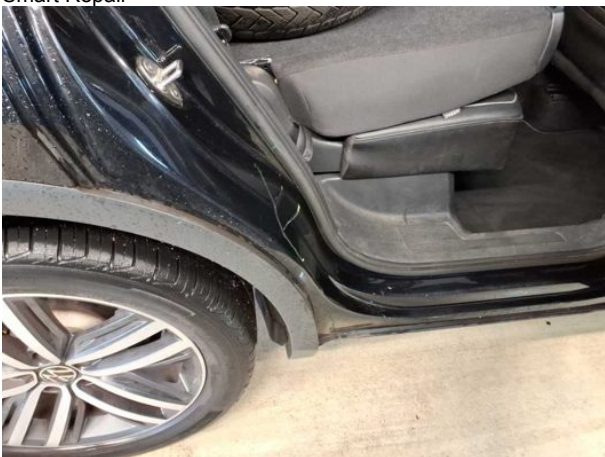
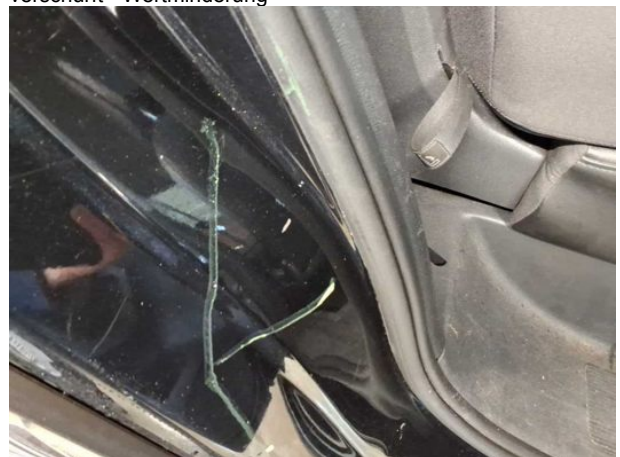
Beschädigung #10: Seitenwand rechts: Einstieg - verkratzt / verschürft - Smart Repair

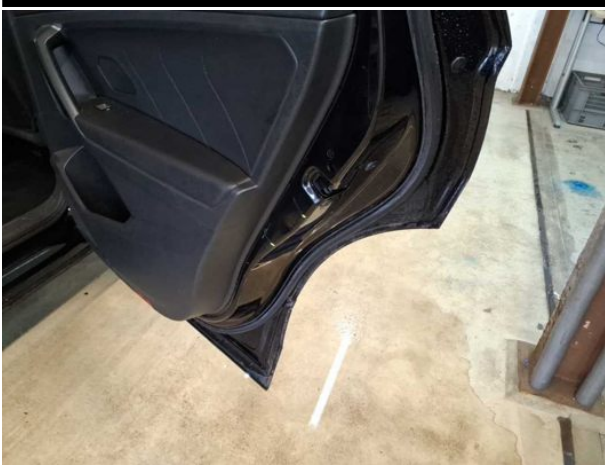
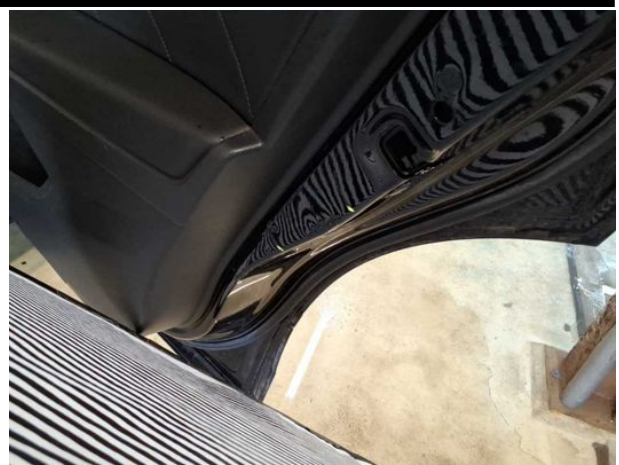
Beschädigung #11: Tür hinten rechts: Tür - Delle / Lackschaden - Smart Repair

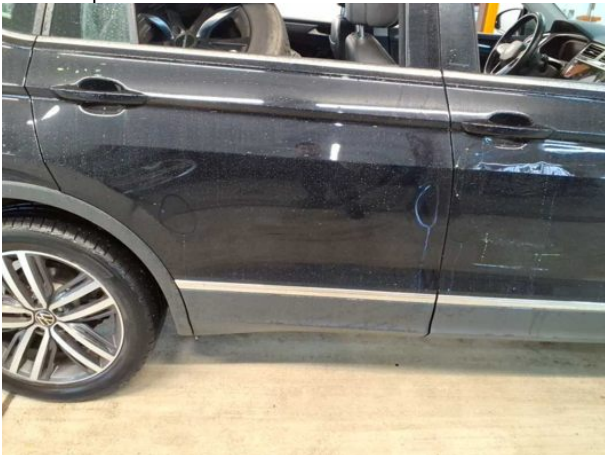
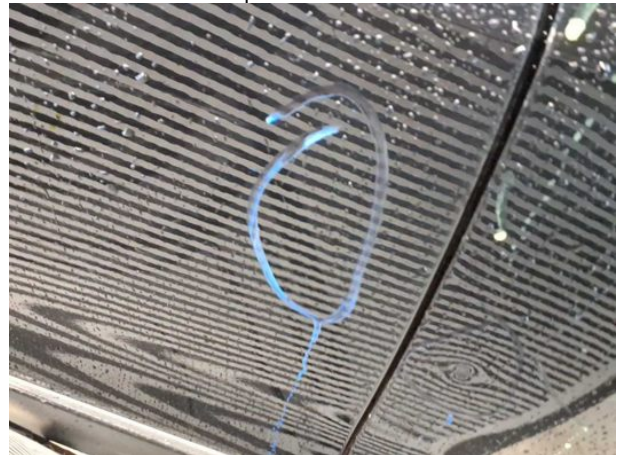
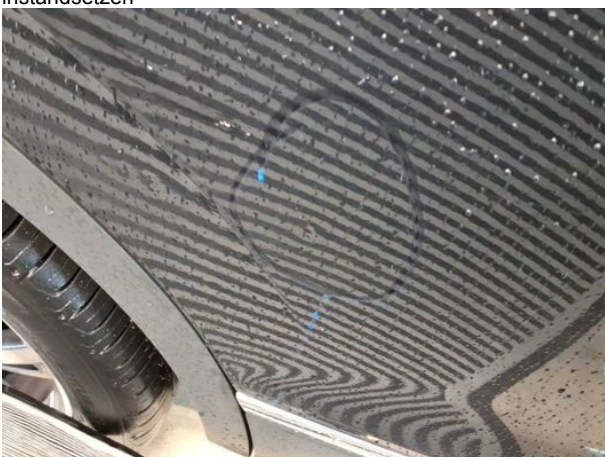
Beschädigung #12: Tür hinten rechts: Tür - Delle(n) - sanft instandsetzen

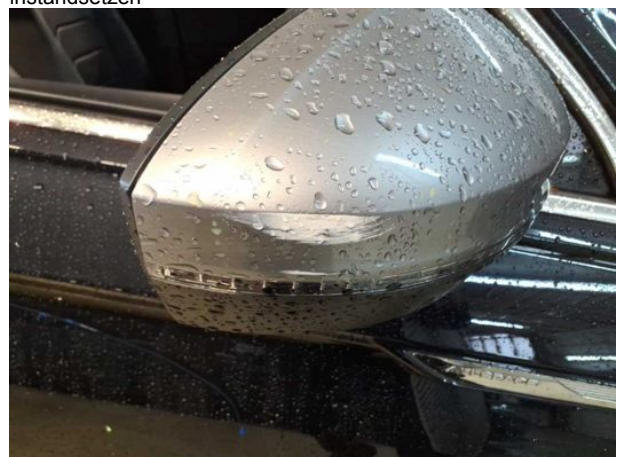
Beschädigung #13: Außenspiegel rechts: Abdeckkappe - verkratzt / verschürft - erneuern

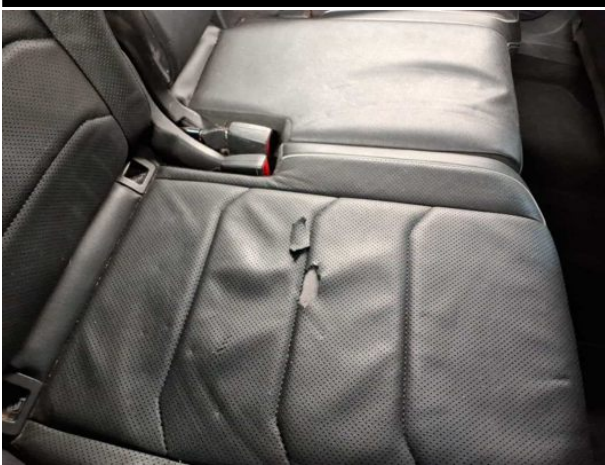
Beschädigung #14: Sitz hinten: Sitzbezug - beschädigt - erneuern

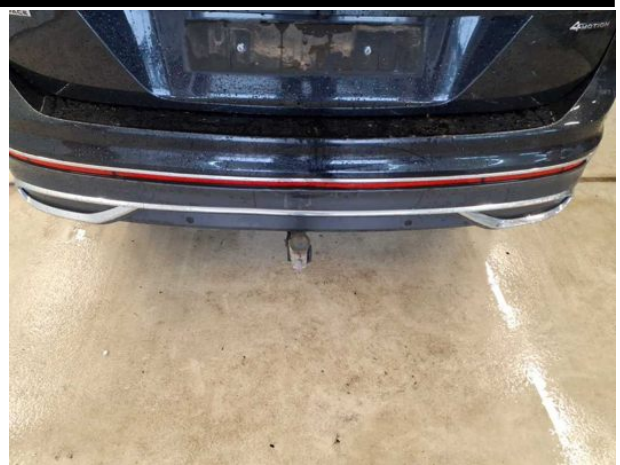
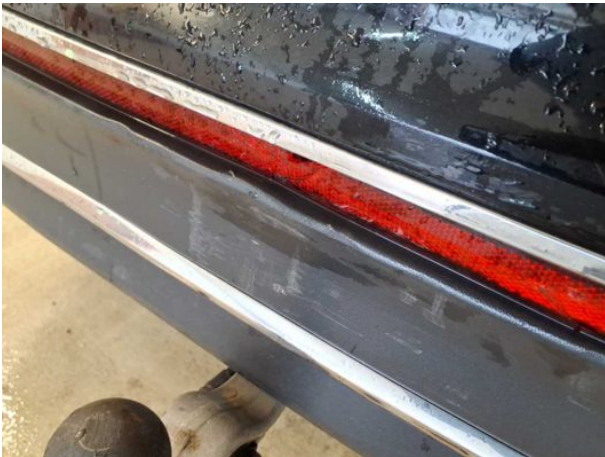
Beschädigung #15: Stossfänger hinten: Spoiler - verformt - erneuern

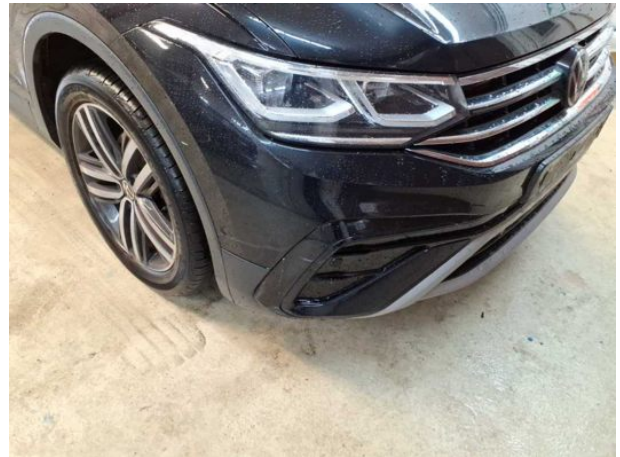
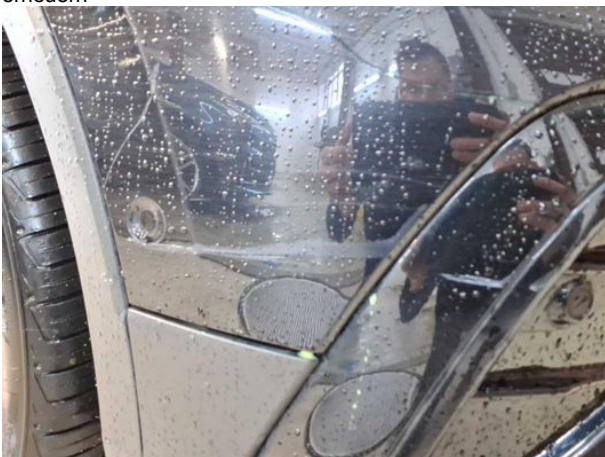
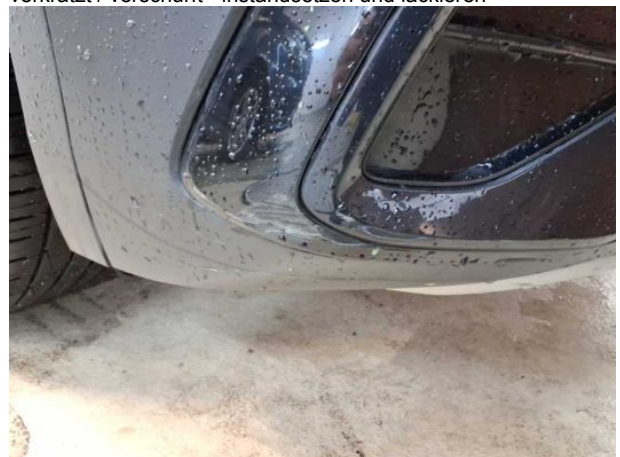
Beschädigung #17: Stossfänger vorn: Stossfänger vorn - verkratzt / verschürft - instandsetzen und lackieren

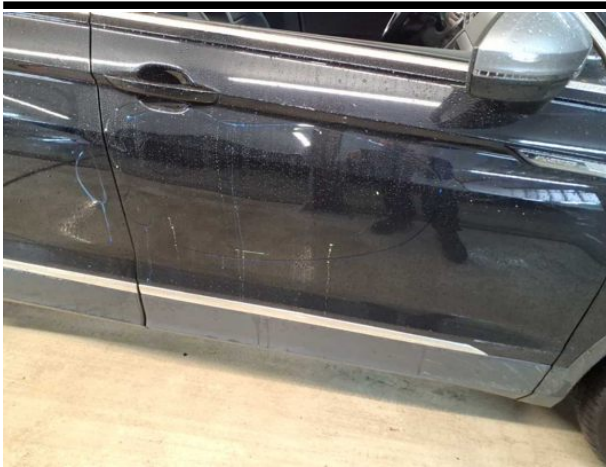
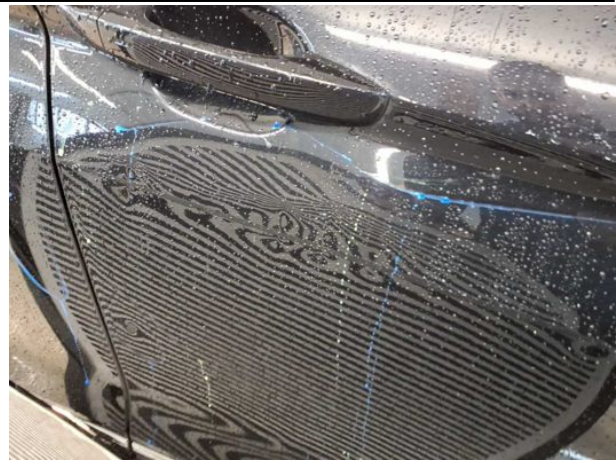
Beschädigung #18: Tür vorn rechts: Tür - Delle / Lackschaden - instandsetzen und lackieren
