**Fahrzeug:** **HYUNDAI Santa Fe 1.6 T-GDI Plug-in Hybrid Prime 4WD Auto Sports Utility Vehicle** 5-türig 1598 ccm 265 PS / 195 KW Elektrisch 6-Gang Automatik

| Amtliches Kennzeichen: | OB -L 0302E | Fahrgestell-Nummer: | KMHS4812DPU075099 |

## Rapport d'expertise

| <b>Objet</b> | Wertgutachten |

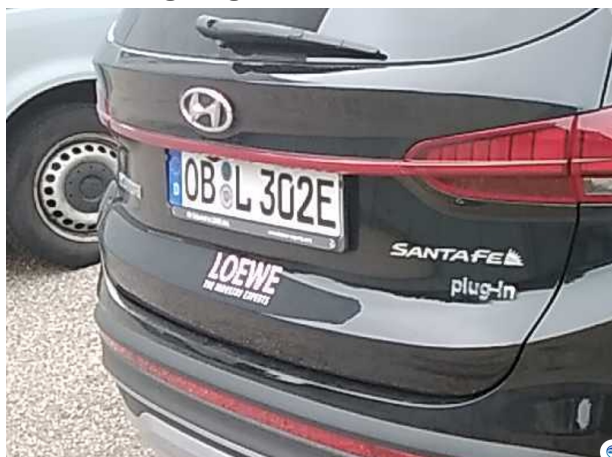
**Beschädigung 1:** Heckklappe/-tür: Heckklappe - beklebt/ beschriftet - entkleben/neutralisieren

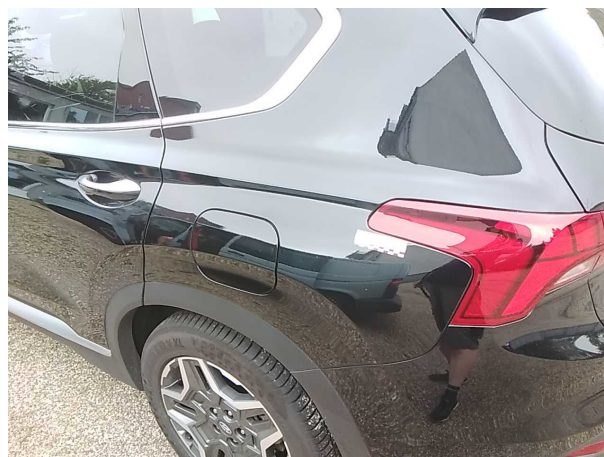
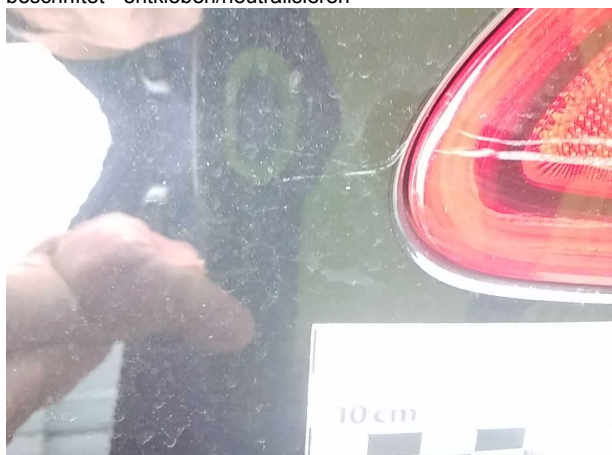
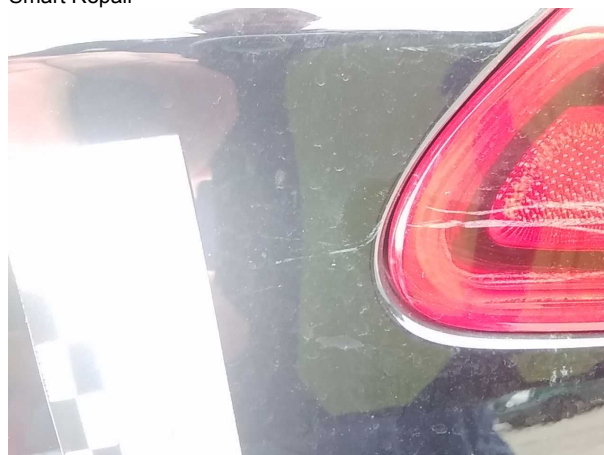
| Nr. | Bauteilgruppe | Beschreibung |
|---|---|---|
| 2 | Seitenwand links | Seitenwand - Kratzer - Smart Repair |

**Beschädigung 2:** Seitenwand links: Seitenwand - Kratzer - Smart Repair

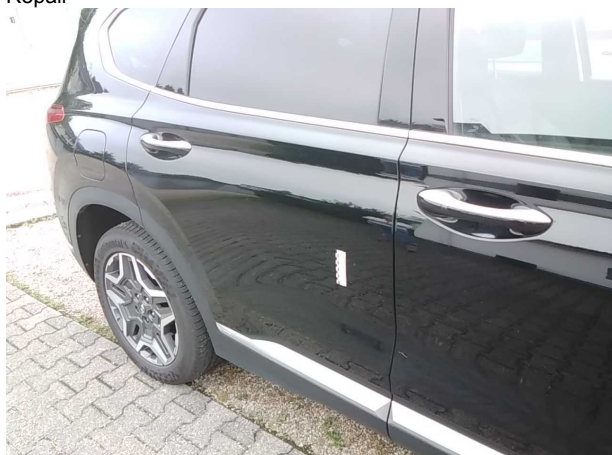
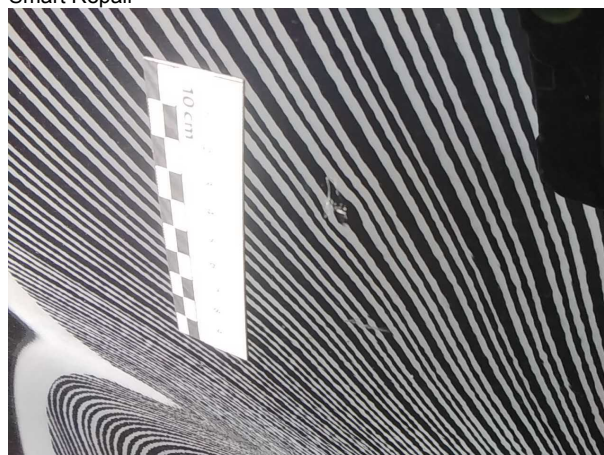
| Nr. | Bauteilgruppe | Beschreibung |
|---|---|---|
| 3 | Tür hinten rechts | Tür - Delle / Lackschaden - Smart Repair |

**Beschädigung 3:** Tür hinten rechts: Tür - Delle / Lackschaden - Smart Repair

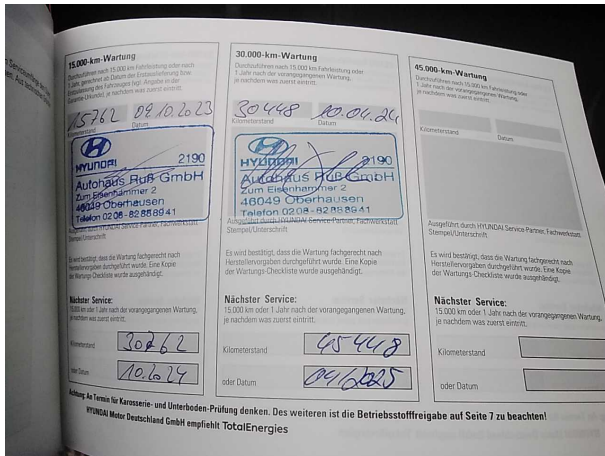
**Beschädigung 4:** Unterlagen: Serviceheft (Service überzogen, 12 Monate/15000 km) - unvollständig - Wertminderung

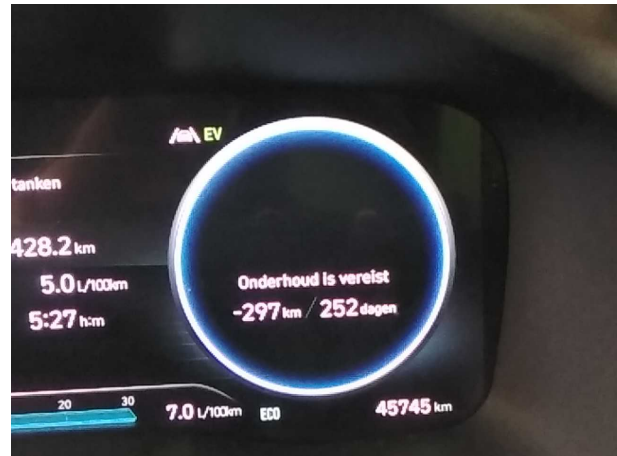
**Beschädigung 5:** Sonstiges: Inspektion/Wartung - fällig - durchführen

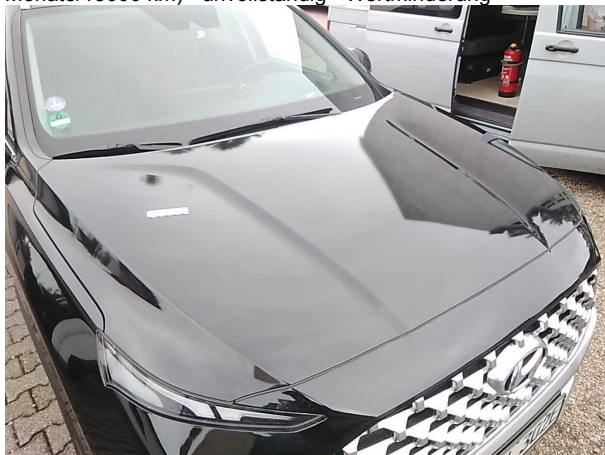
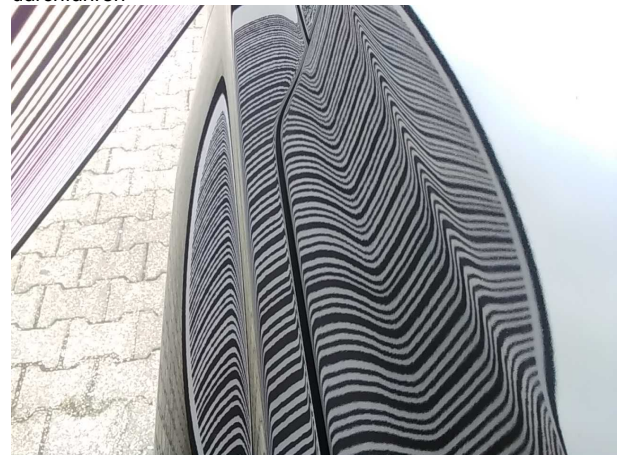
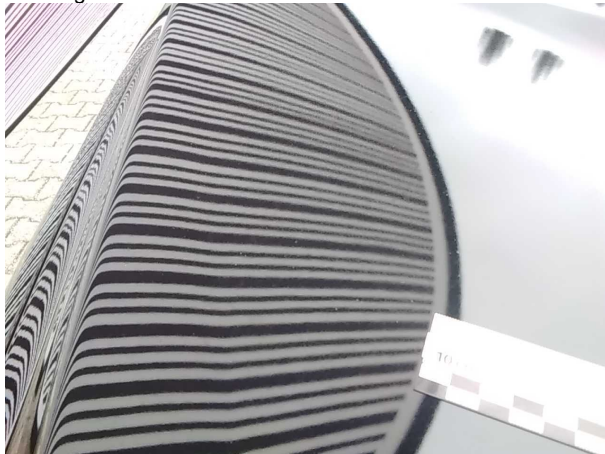
**Beschädigung 6:** Motorhaube: Motorhaube - nicht fachgerecht instandgesetzt - instandsetzen und lackieren

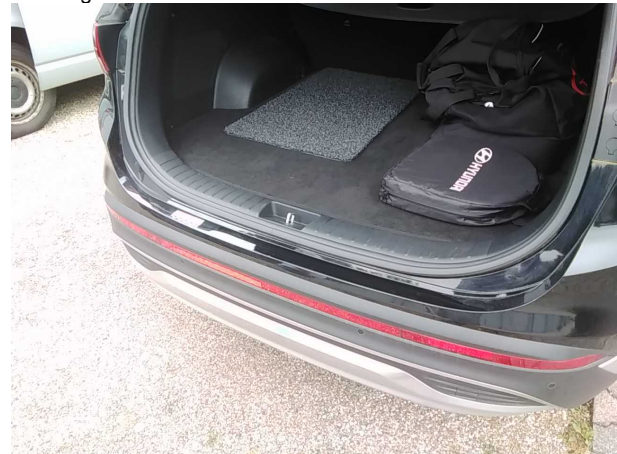
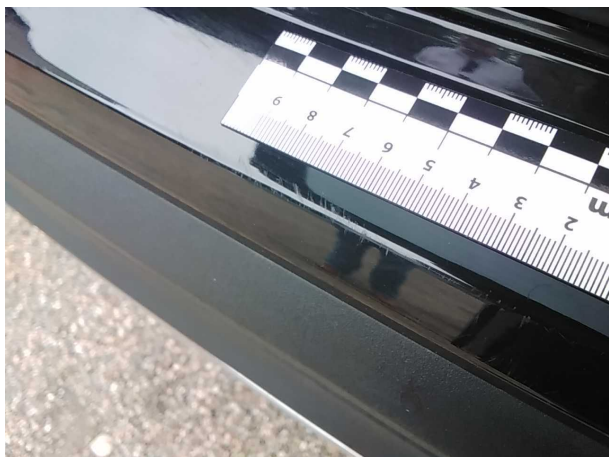
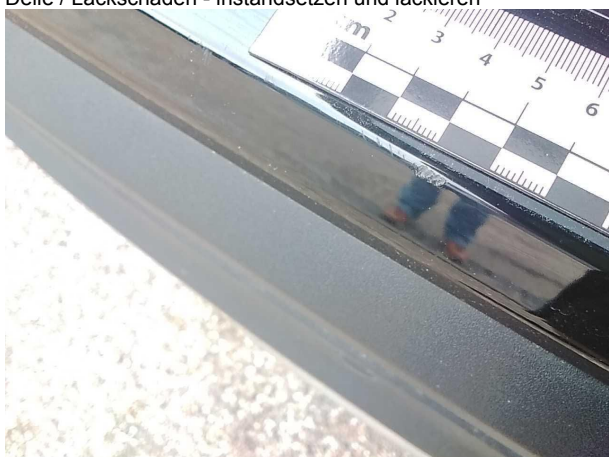
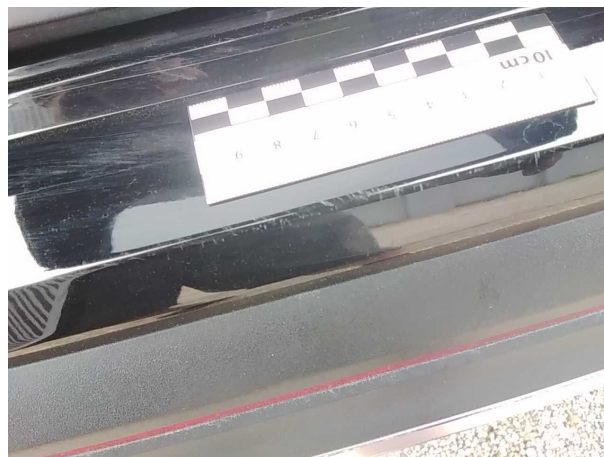
| Nr. | Bauteilgruppe | Beschreibung |
|---|---|---|
| 7 | Stoßfänger hinten | Stoßfänger mit Parktronic - Delle / Lackschaden - instandsetzen und lackieren |

**Beschädigung 7:** Stossfänger hinten: Stossfänger mit Parktronic - Delle / Lackschaden - instandsetzen und lackieren

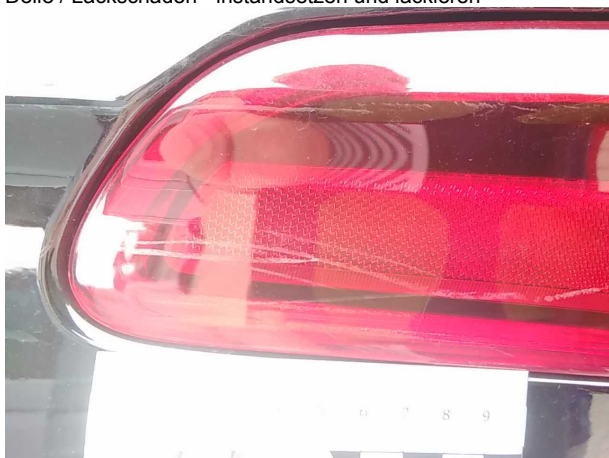
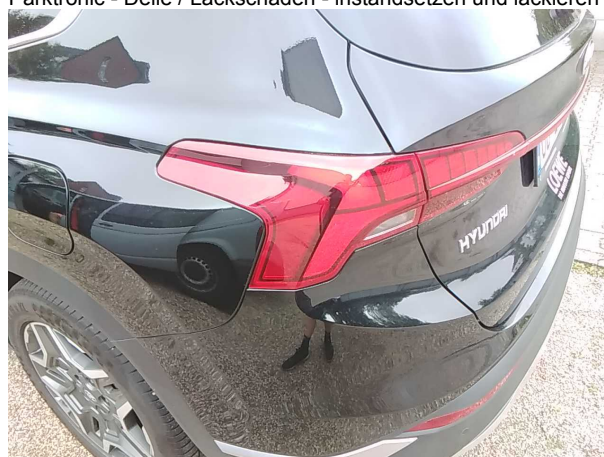
**Beschädigung 8:** Heckleuchte: Heckleuchte links - Kratzer - erneuern

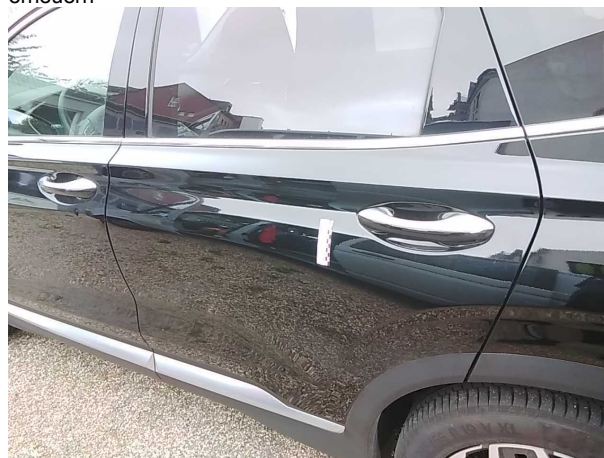
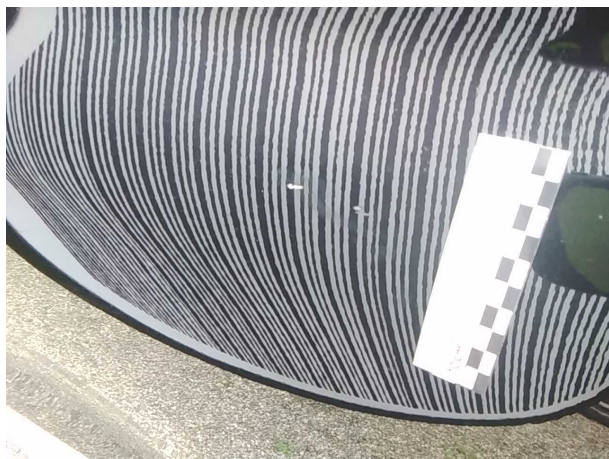
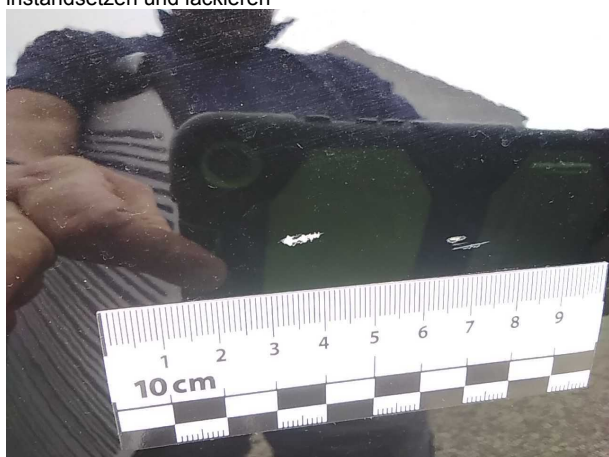
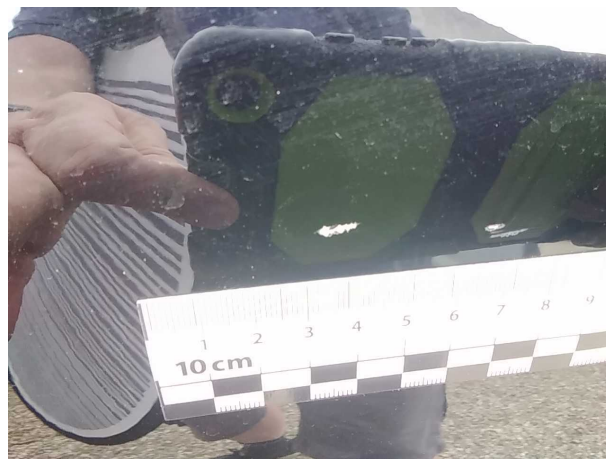
| Nr. | Bauteilgruppe | Beschreibung |
|---|---|---|
| 9 | Tür hinten links | Tür - Delle / Lackschaden - instandsetzen und lackieren |

**Beschädigung 9:** Tür hinten links: Tür - Delle / Lackschaden - instandsetzen und lackieren

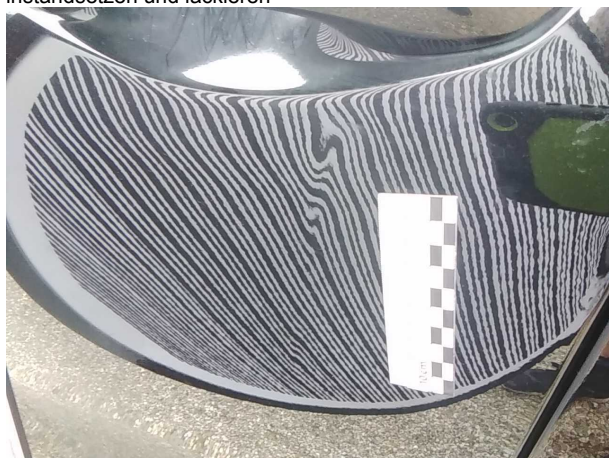
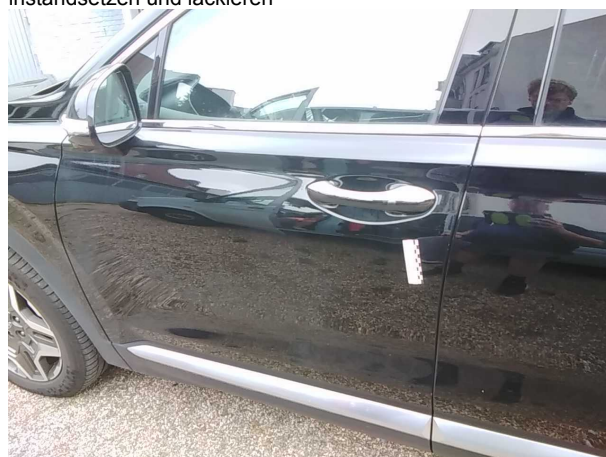
**Beschädigung 10:** Tür vorn links: Tür - Delle(n) - instandsetzen und lackieren

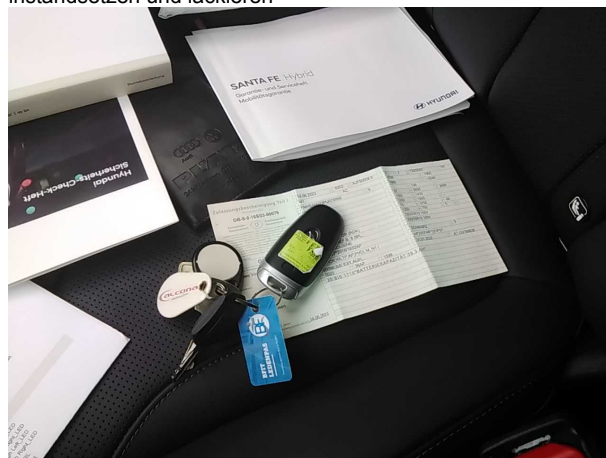
**Fehlteil #1:** Ausrüstung: Fahrzeugschlüssel - fehlt - erneuern

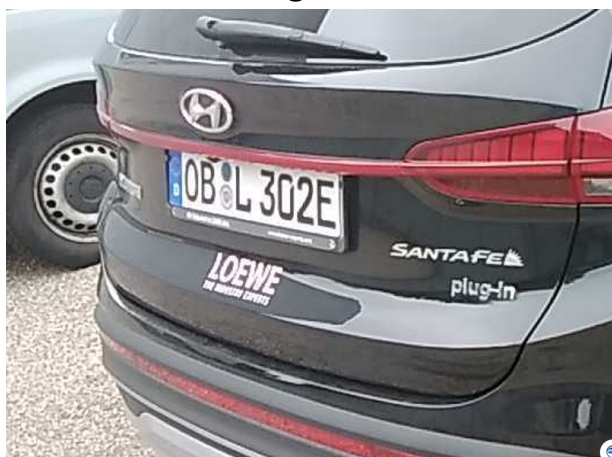
**Damage 1:** Boot lid / rear door: Boot lid - Glued / labelled - De-glue / neutralise

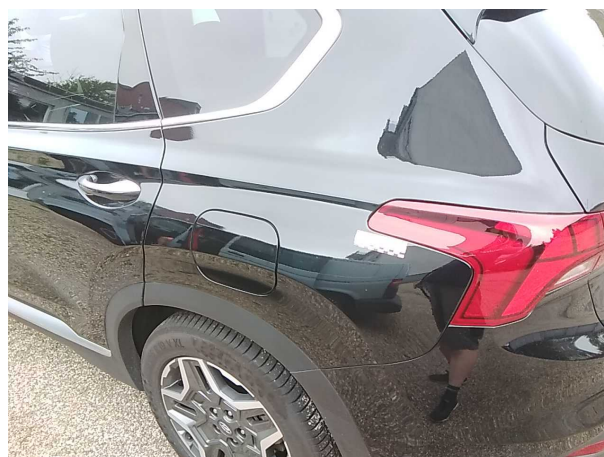
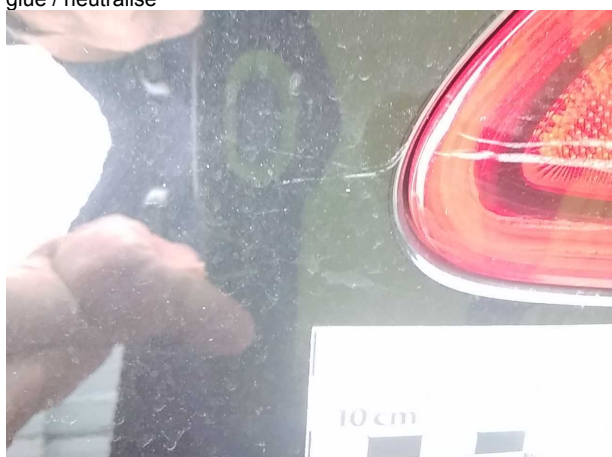
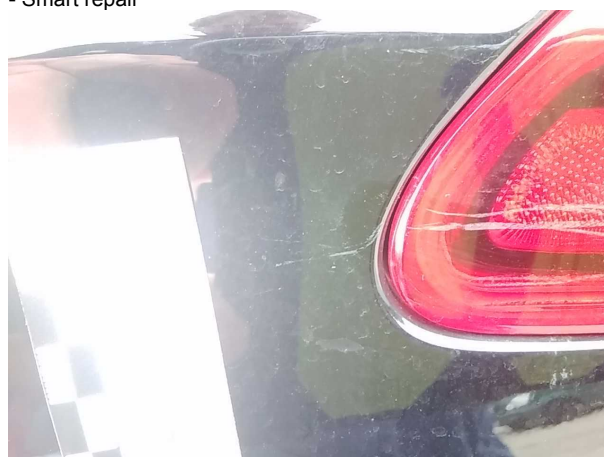
| No. | Component group | Description |
|---|---|---|
| 2 | Side panel - rear left side | Side panel - Scratch(es) - Smart repair |

**Damage 2:** Side panel - rear left side: Side panel - Scratch(es) - Smart repair

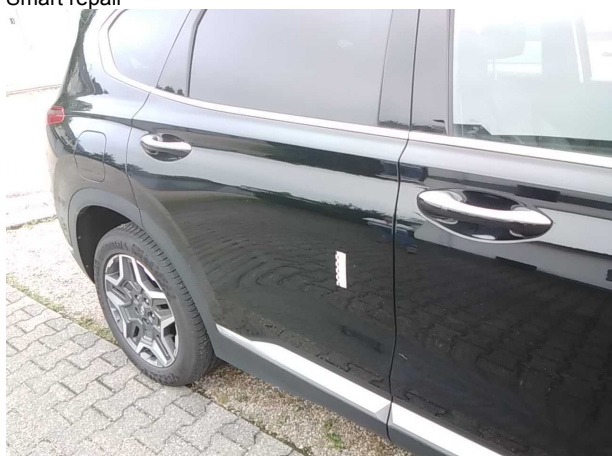
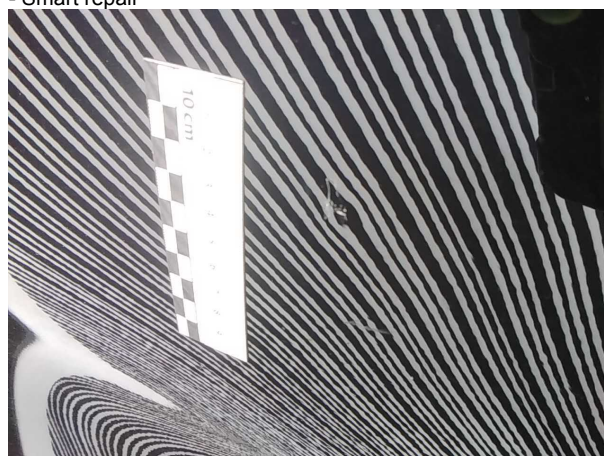
| No. | Component group | Description |
|---|---|---|
| 3 | Door - rear right side | Door - Dent / paintcoat damage - Smart repair |

**Damage 3:** Door - rear right side: Door - Dent / paintcoat damage - Smart repair

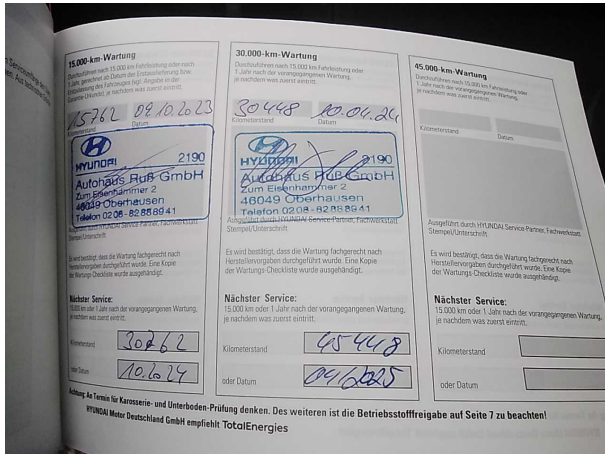
**Damage 4:** Documents: Service book (Service überzogen, 12 Monate/15000 km) - Incomplete - Loss in value

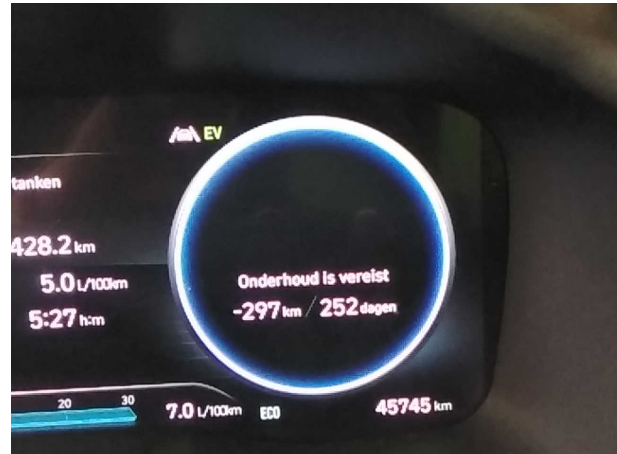
**Damage 5:** Misc.: Inspection / maintenance - Due - Perform

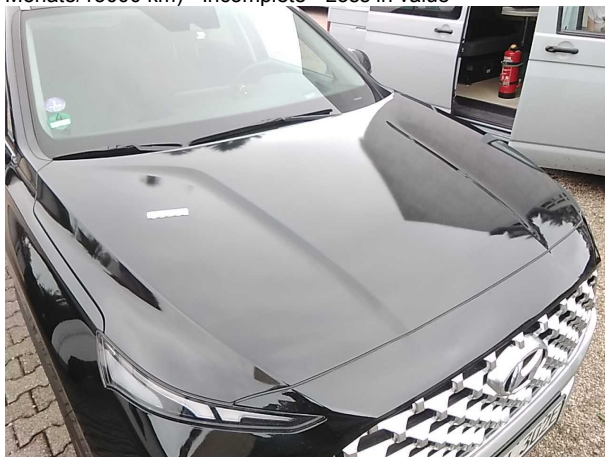
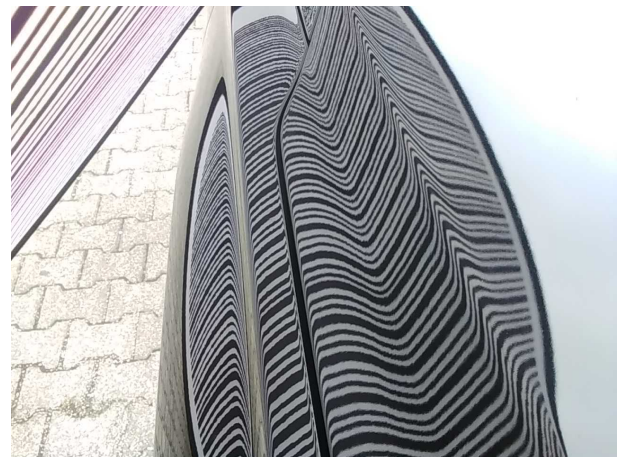
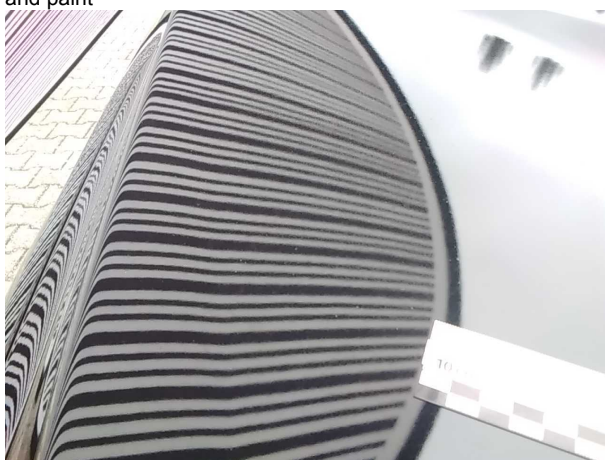
| No. | Component group | Description |
|---|---|---|
| 6 | Bonnet | Bonnet - Unprofessionally repaired - Repair and paint |

| 1 | Bonnet, Unprofessionally carried out, Invoice of repair done Non-existent |

**Damage 6:** Bonnet: Bonnet - Unprofessionally repaired - Repair and paint

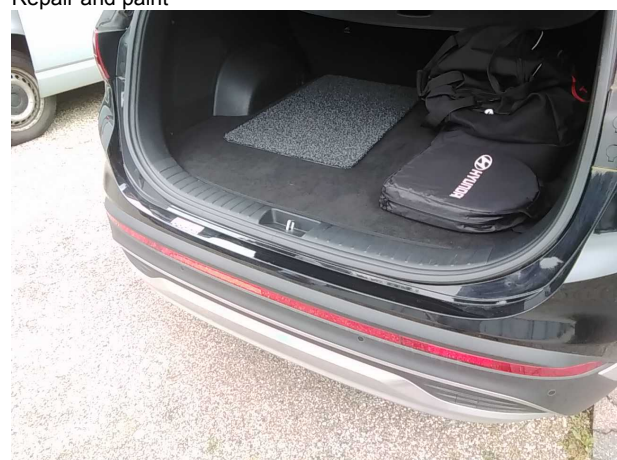
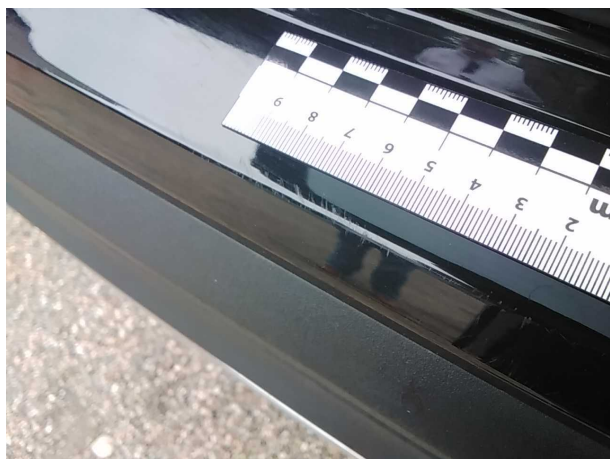
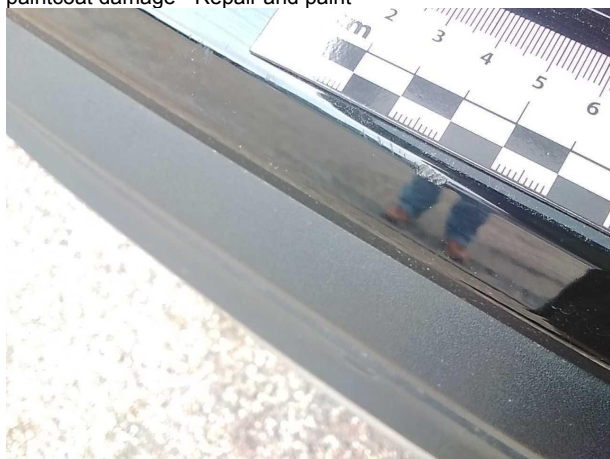
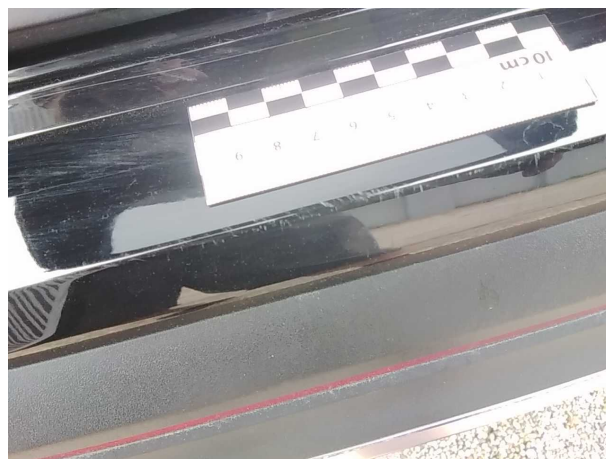
| No. | Component group | Description |
|---|---|---|
| 7 | Rear bumper | Bumper with Parktronic - Dent / paintcoat damage - Repair and paint |

**Damage 7:** Rear bumper: Bumper with Parktronic - Dent / paintcoat damage - Repair and paint

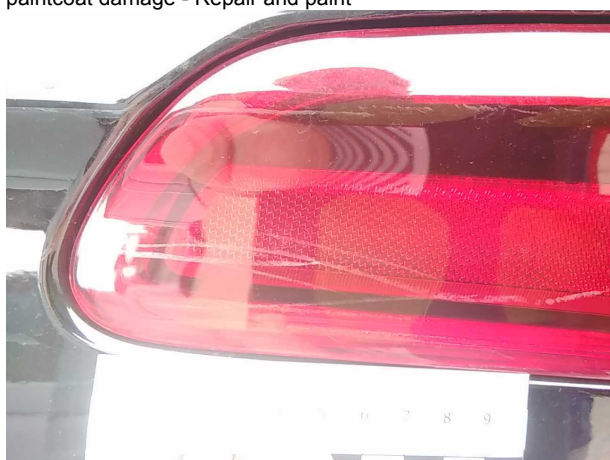
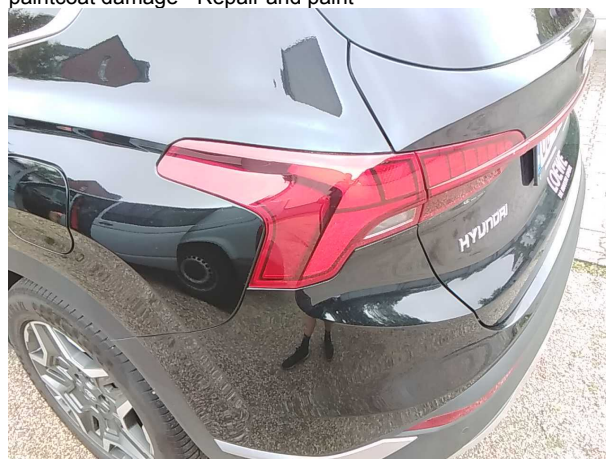
| No. | Component group | Description |
|---|---|---|
| 8 | Tail light | Tail lamp - left side - Scratch(es) - Replace |

**Damage 8:** Tail light: Tail lamp - left side - Scratch(es) - Replace

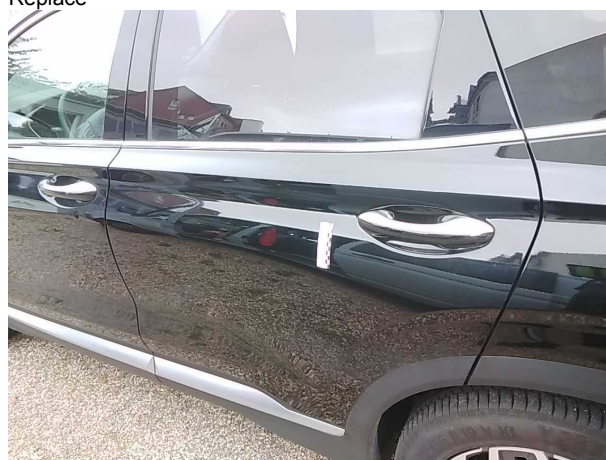
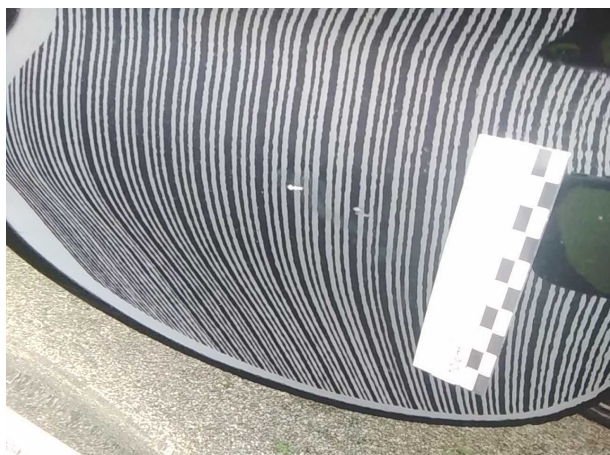
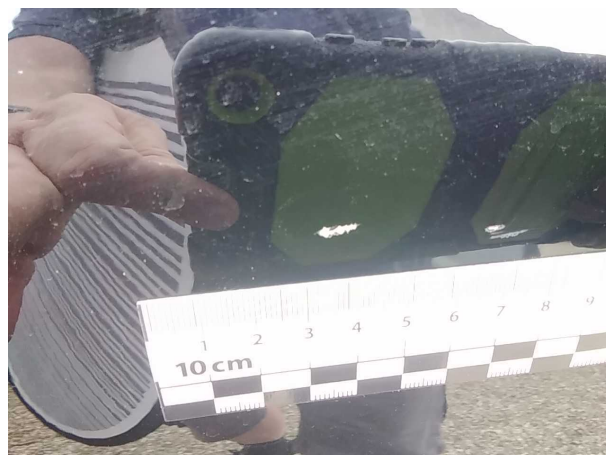
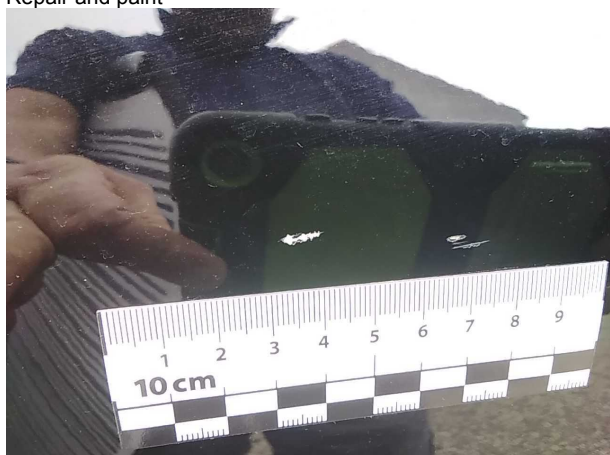
| No. | Component group | Description |
|---|---|---|
| 9 | Door - rear left side | Door - Dent / paintcoat damage - Repair and paint |

**Damage 9:** Door - rear left side: Door - Dent / paintcoat damage - Repair and paint

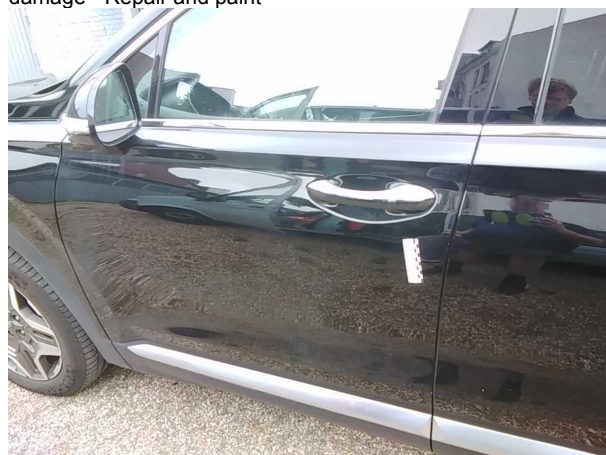
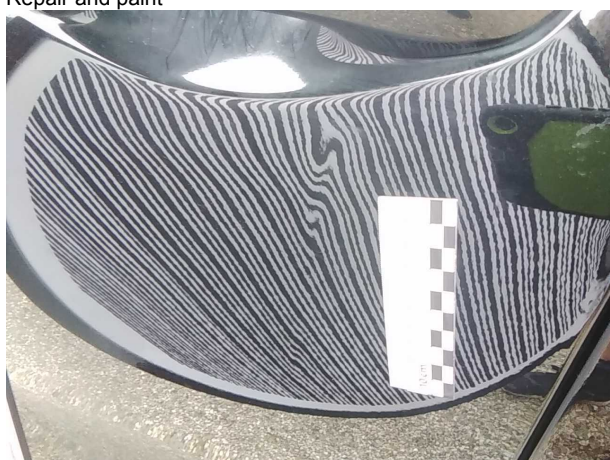
| No. | Component group | Description |
|---|---|---|
| 10 | Door - front left side | Door - dent(s) - Repair and paint |

**Damage 10:** Door - front left side: Door - dent(s) - Repair and paint

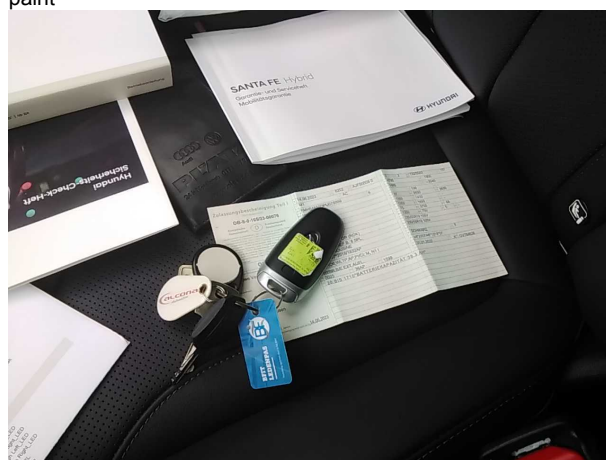
**Missing part #1:** Equipment: Vehicle key - Missing - Replace

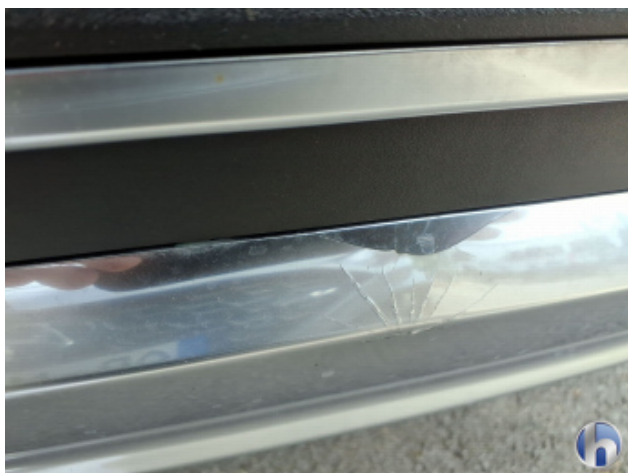
1. Stoßfänger Hinten  
Verdellt - Erneuern

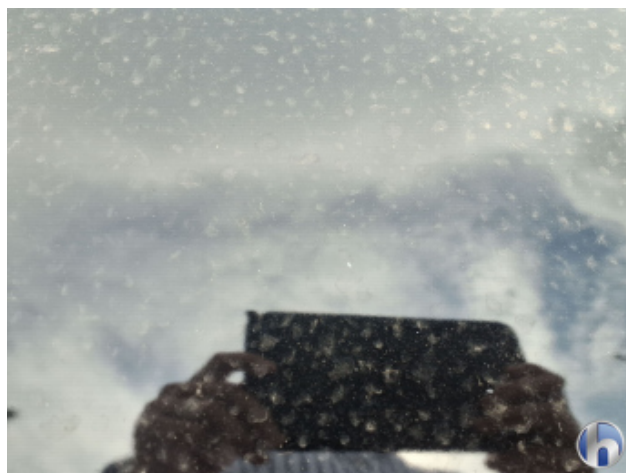
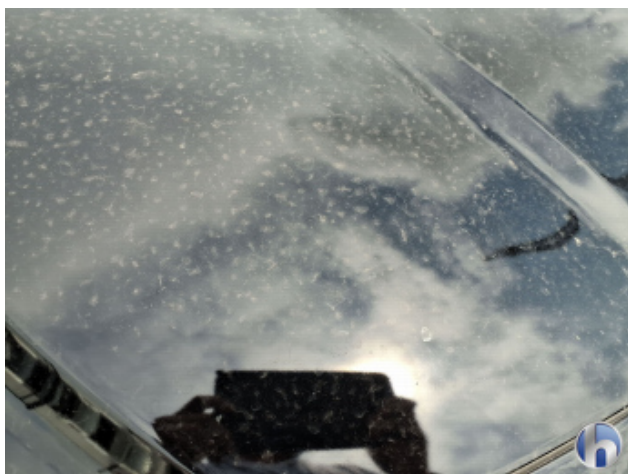
2. Motorhaube  
Gebrauchsspuren - Ohne Reparatur

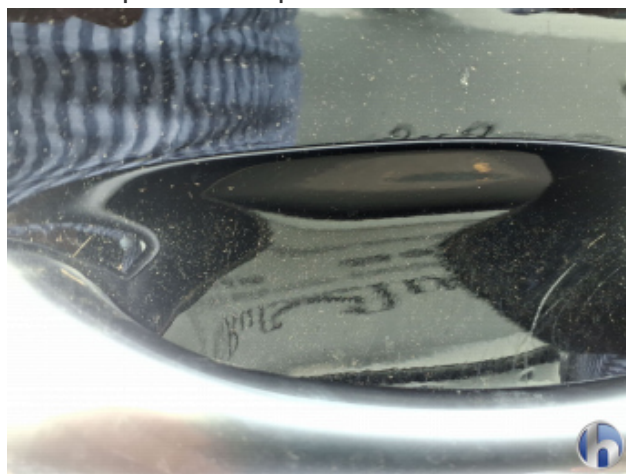
| | Bauteil | Schaden | Rep.-Art |
|---|---|---|---|
| 3. | Tür Vorne - Links | Kratzer | Smart Repair |

3. Tür Vorne - Links  
Kratzer - Smart Repair

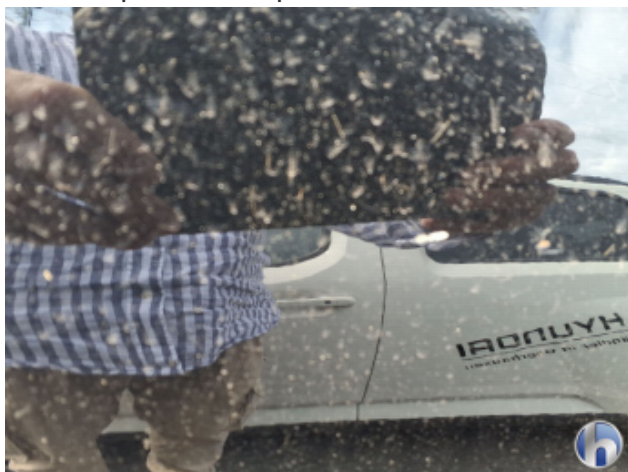
4. Tür Hinten - Links  
Gebrauchsspuren - Ohne Reparatur
