| <b>Modell:</b> | Leon |

# Zustandsbericht

- Protokoll der Fahrzeugbewertung -

Berichts-Nr: 10469526  
vom: 22.04.2026

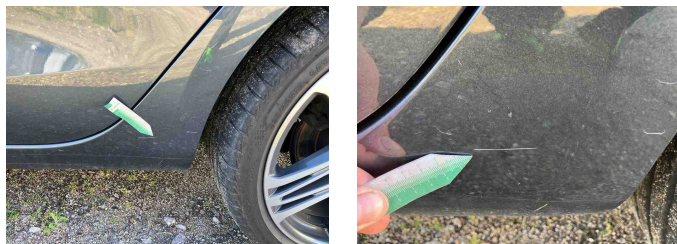
| Nr | Bauteil | Schadensbeschreibung | Reparaturempfehlung |
|---|---|---|---|
| 6 | Außenschweller links | Kratzer | Smart Repair |

## 6 - Außenschweller links - Kratzer - Smart Repair

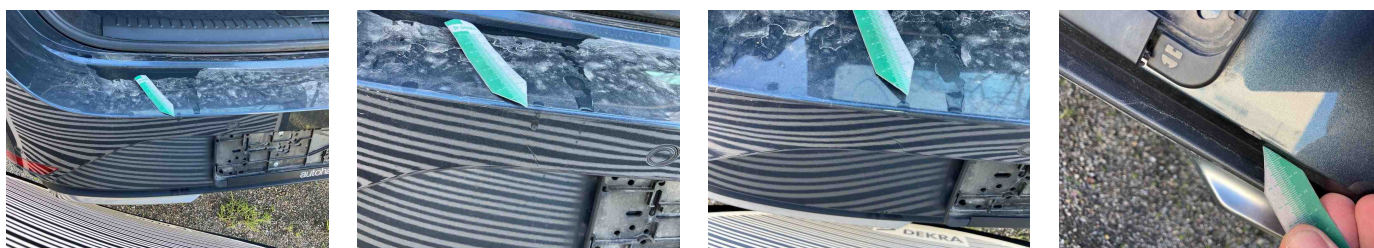
| Nr | Bauteil | Schadensbeschreibung | Reparaturempfehlung |
|---|---|---|---|
| 7 | Stoßfänger hinten | Kratzer | Smart Repair |

## 7 - Stoßfänger hinten - Kratzer - Smart Repair

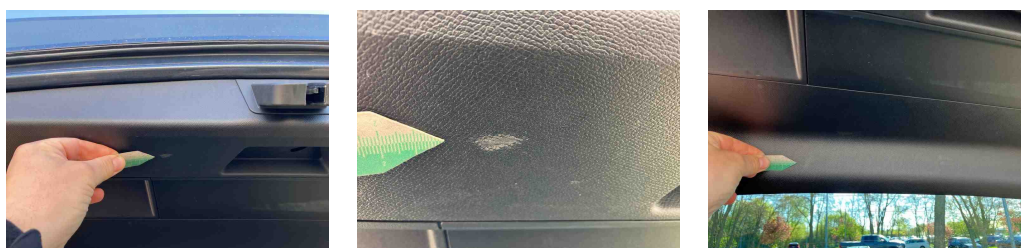
| Nr | Bauteil | Schadensbeschreibung | Reparaturempfehlung |
|---|---|---|---|
| 8 | Heckklappenverkleidung | Kratzer | Smart Repair |

## 8 - Heckklappenverkleidung - Kratzer - Smart Repair

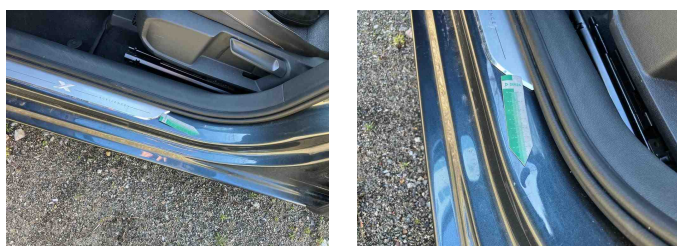
| Nr | Bauteil | Schadensbeschreibung | Reparaturempfehlung |
|---|---|---|---|
| 9 | Einstiegsschweller vorne links | Delle(n) | Kaltdrücken |

## 9 - Einstiegsschweller vorne links - Delle(n) - Kaltdrücken

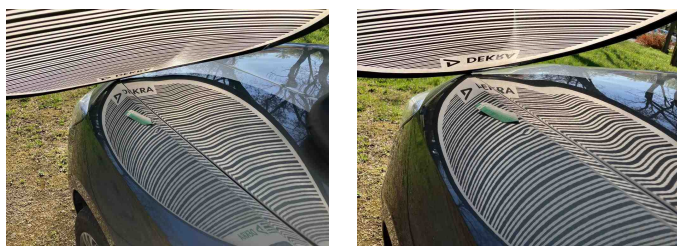
| Nr | Bauteil | Schadensbeschreibung | Reparaturempfehlung |
|---|---|---|---|
| 10 | Kotflügel vorne links | Delle(n) | Kaltdrücken |

## 10 - Kotflügel vorne links - Delle(n) - Kaltdrücken
