Zustandsbericht

Kunde :	Allane SE	Amtl. Kennzeichen :	MH-MY 586E
Berichtsnummer :	0000000923298-DE613		
Referenznummer:	31185117

Hyundai Ioniq 6 (11.2022->) Dynamiq Elektro

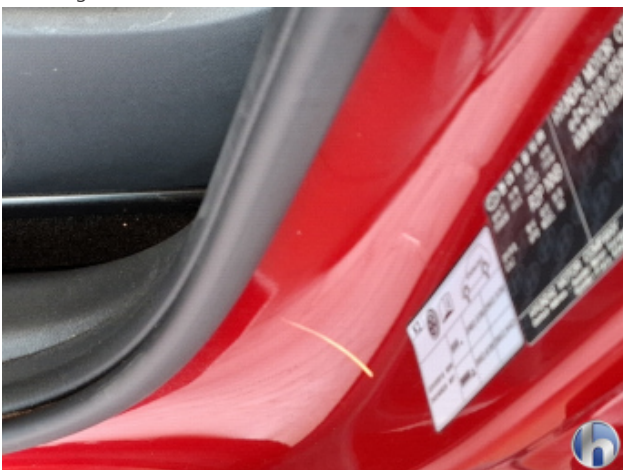
Karosserie außen			
	Bauteil	Schaden	Rep.-Art
1.	Türeinstieg Vorne - Links	Beschädigt	Sanft Instandsetzen
2.	Tür Vorne - Links	Beschädigt	Sanft Instandsetzen
3.	Stoßfänger Hinten	Abschürfung	Lackieren
4.	Türeinstieg Hinten - Links	Beschädigt	Sanft Instandsetzen

1. Türeinstieg Vorne - Links
Beschädigt - Sanft Instandsetzen

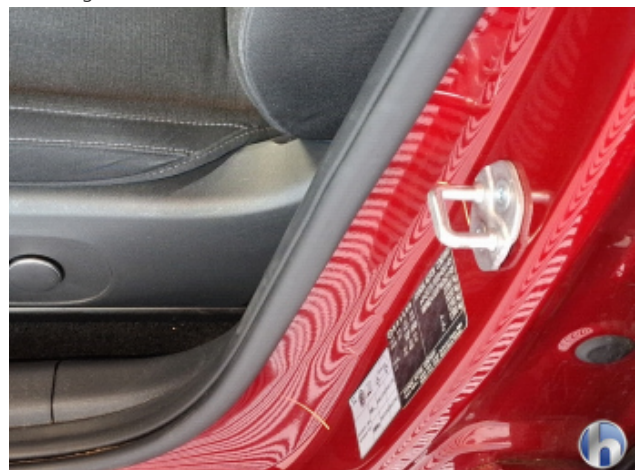
1. Türeinstieg Vorne - Links
Beschädigt - Sanft Instandsetzen

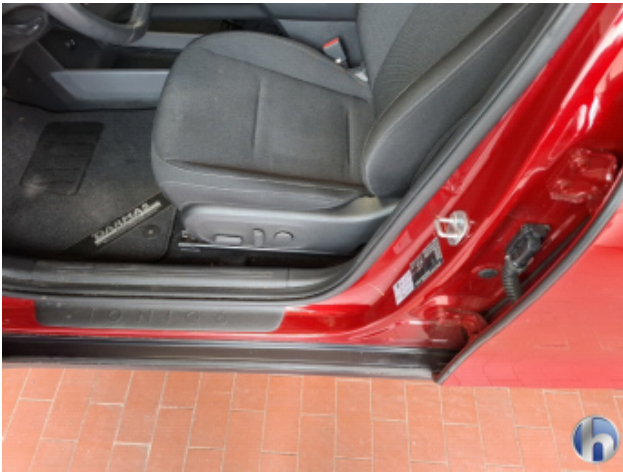
1. Türeinstieg Vorne - Links
Beschädigt - Sanft Instandsetzen

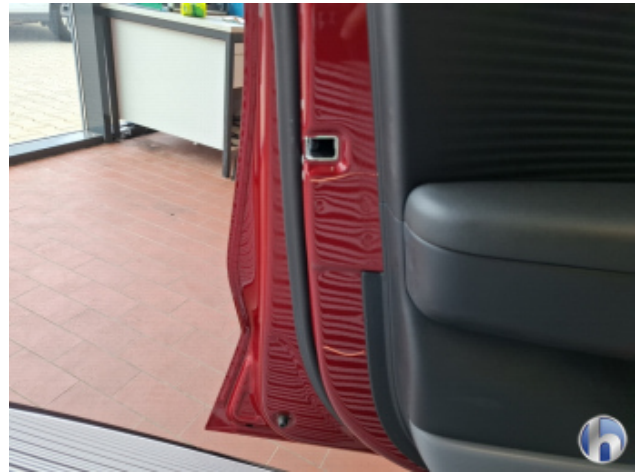
2. Tür Vorne - Links
Beschädigt - Sanft Instandsetzen

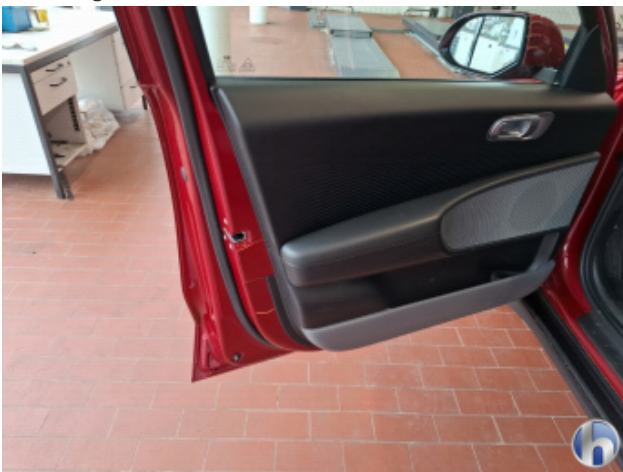
2. Tür Vorne - Links
Beschädigt - Sanft Instandsetzen

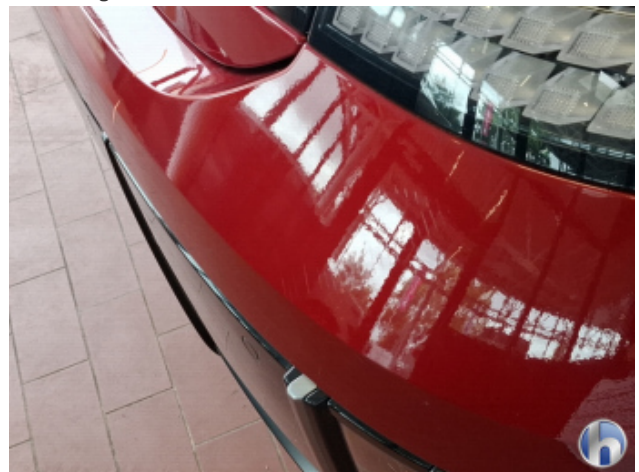
3. Stoßfänger Hinten
Abschürfung - Lackieren

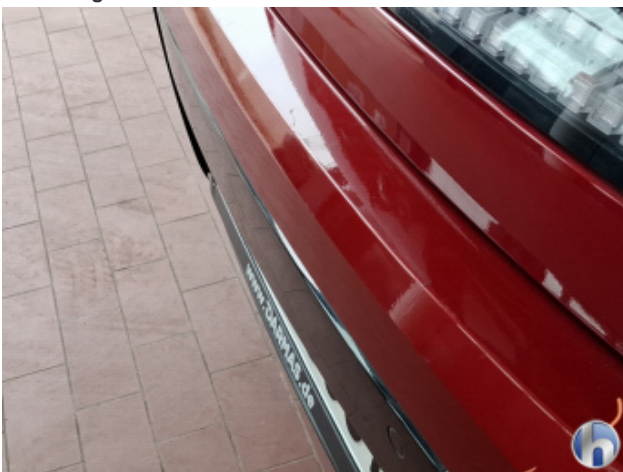
3. Stoßfänger Hinten
Abschürfung - Lackieren

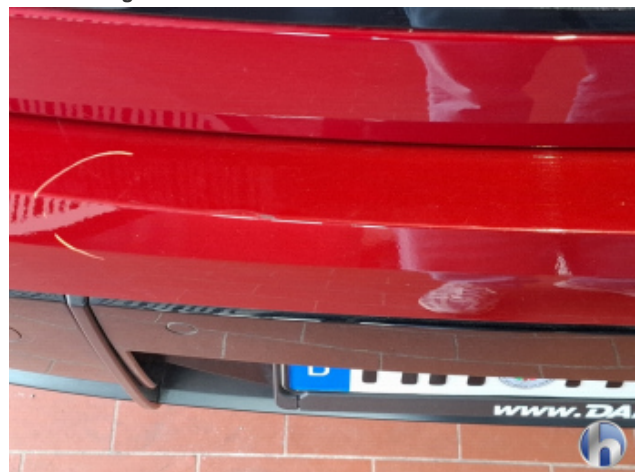
3. Stoßfänger Hinten
Abschürfung - Lackieren

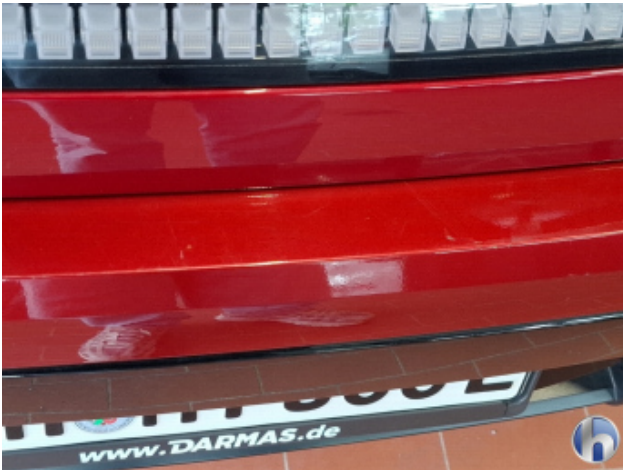
3. Stoßfänger Hinten
Abschürfung - Lackieren

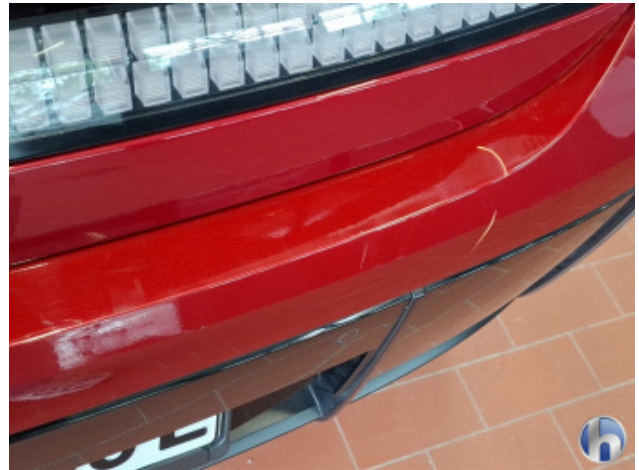
3. Stoßfänger Hinten
Abschürfung - Lackieren

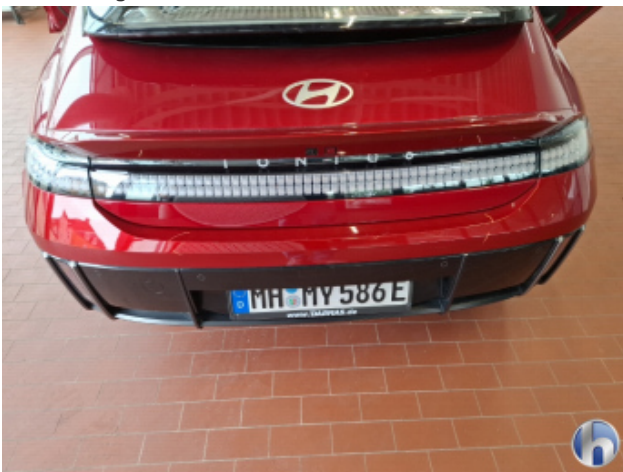
3. Stoßfänger Hinten
Abschürfung - Lackieren

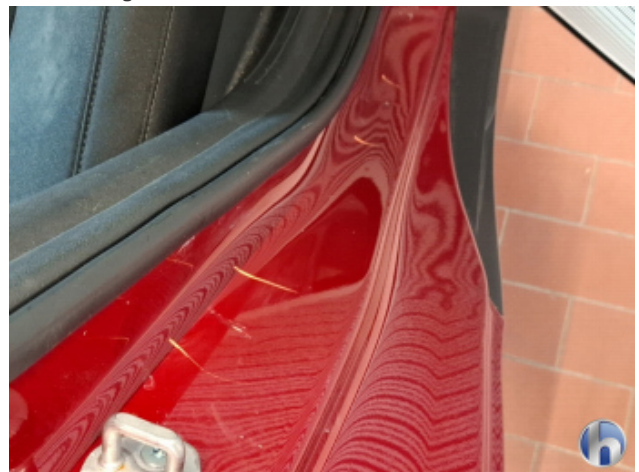
4. Türeinstieg Hinten - Links
Beschädigt - Sanft Instandsetzen

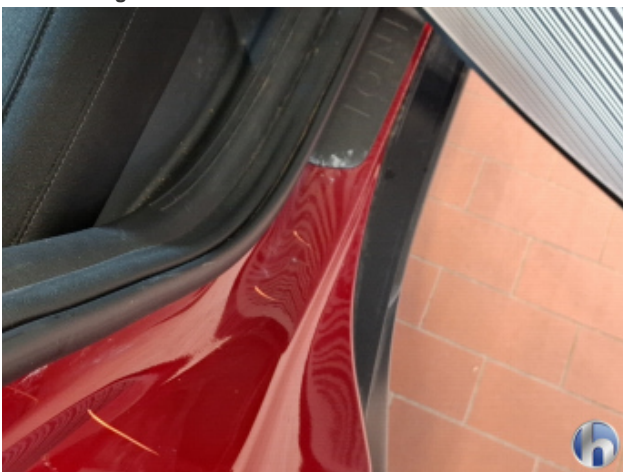
4. Türeinstieg Hinten - Links
Beschädigt - Sanft Instandsetzen

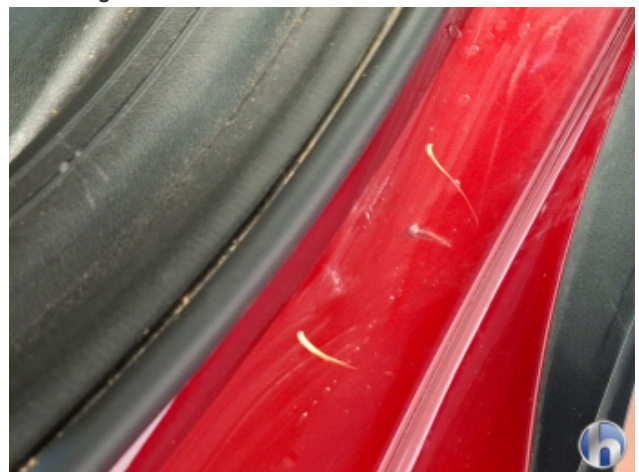
4. Türeinstieg Hinten - Links
Beschädigt - Sanft Instandsetzen

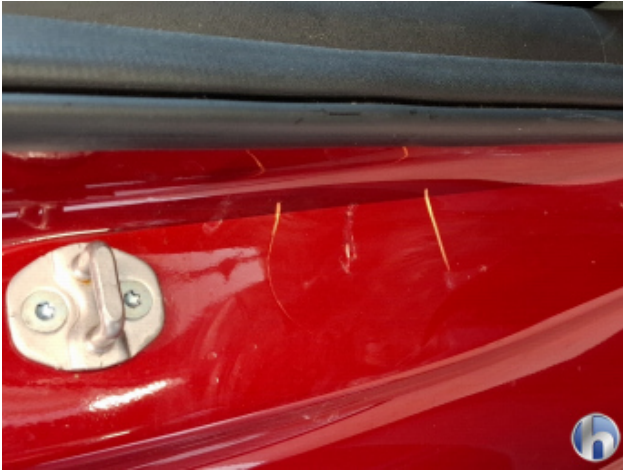
4. Türeinstieg Hinten - Links
Beschädigt - Sanft Instandsetzen

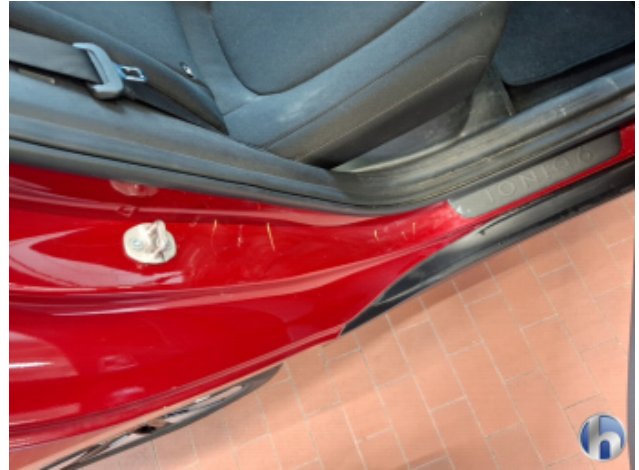
4. Türeinstieg Hinten - Links
Beschädigt - Sanft Instandsetzen
