## Zustandsbericht

| Berichtsnummer : | 0000000925019-DE968 | | |

#### Nissan Qashqai (J12)(03.2021->) N-Connecta

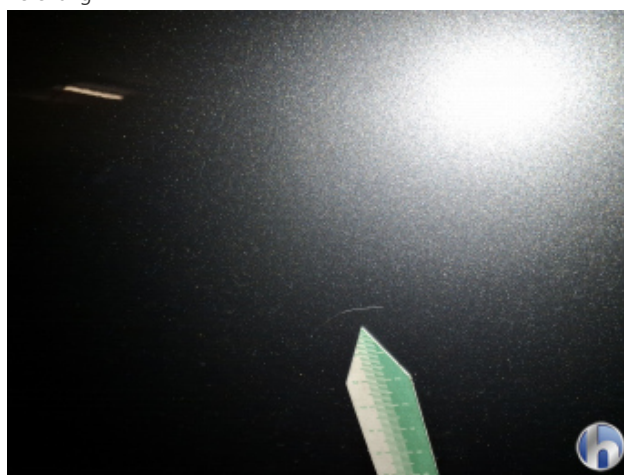
| 1. | Tür Hinten - Rechts | Kratzer | Smart Repair |

1. Tür Hinten - Rechts  
Kratzer - Smart Repair

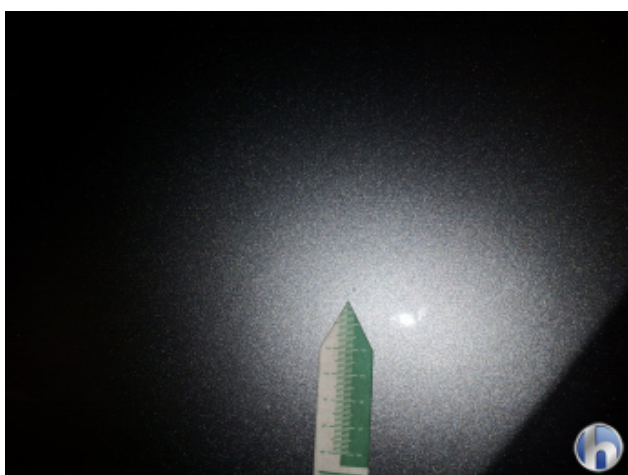
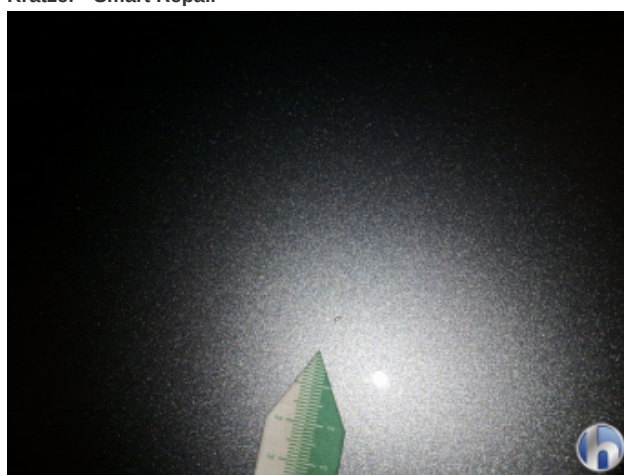
| 2. | Motorhaube | Gebrauchsspuren | Ohne Reparatur |

2. Motorhaube  
Gebrauchsspuren - Ohne Reparatur

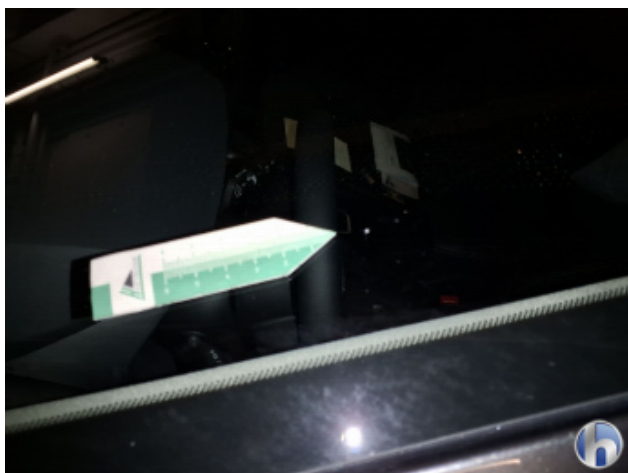
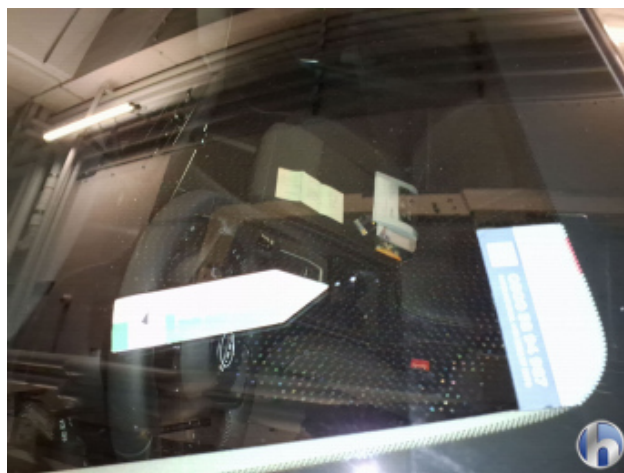
| 3. | Windschutzscheibe | Gebrauchsspuren | Ohne Reparatur |

3. Windschutzscheibe  
Gebrauchsspuren - Ohne Reparatur

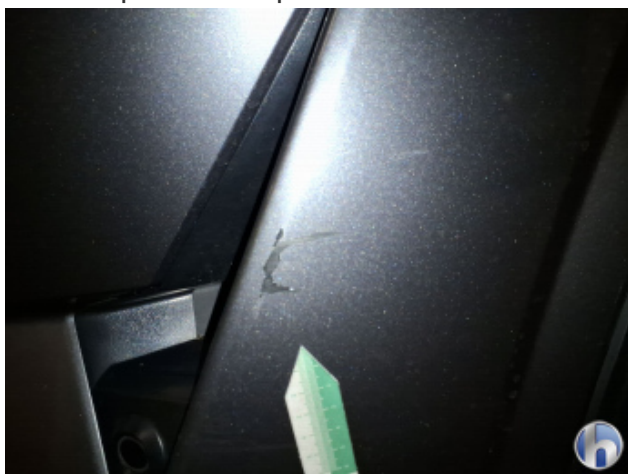
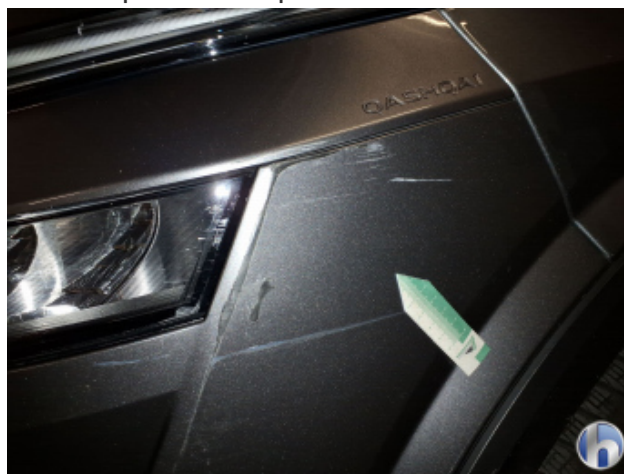
| Unfallschadenprüfung | |
|---|---|
| <b>Bestehender Unfallschaden:</b> | <b>Festgestellt</b><br>Am Fahrzeug wurden im Rahmen einer Sichtprüfung an der Karosserieaußenhaut unreparierte Unfallschäden festgestellt. |

| 8. | Fahrzeug li.vo. | Unfallschaden | Siehe Kalkulation |

8. Fahrzeug li.vo.  
Unfallschaden - Siehe Kalkulation
